Untersuchungsbericht

Kollision Z 29795 mit Z 47001 im Bf Wien Süßenbrunn
am 20. März 2017
GZ.: 2021-0.336.365

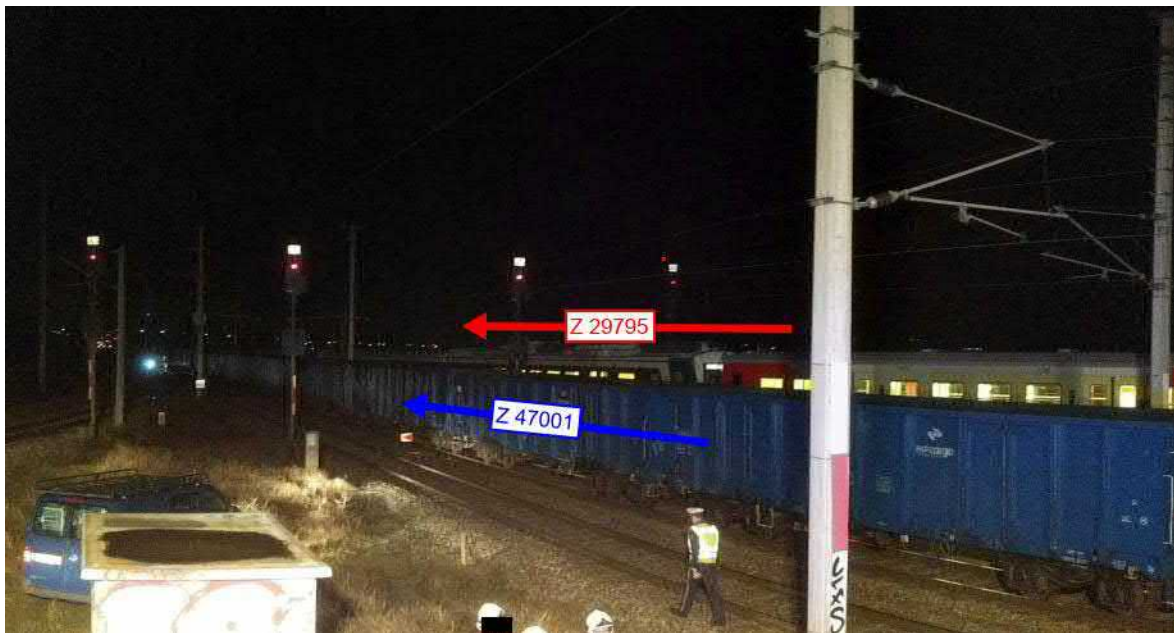
Abbildung 7 Fahrzeuge nach der Kollision

Um 19:41 Uhr kollidierte Z 29795 auf Weiche 1 seitlich mit dem Tz des Z 47001, wobei durch die Vorwärtsbewegung des Güterzugs dessen erste fünf Wagen in Fahrtrichtung rechts beschädigt wurden. Der Triebwagen des Z 29795 wurde links vorne beschädigt. Das

erste Drehgestell in Fahrtrichtung links entgleiste (Rad ca. 3 cm von Schienenoberkante abgehoben).

Abbildung 7 zeigt die beteiligten Züge nach der Kollision. Zugnummern und Fahrrichtungen wurden nachträglich eingezeichnet.

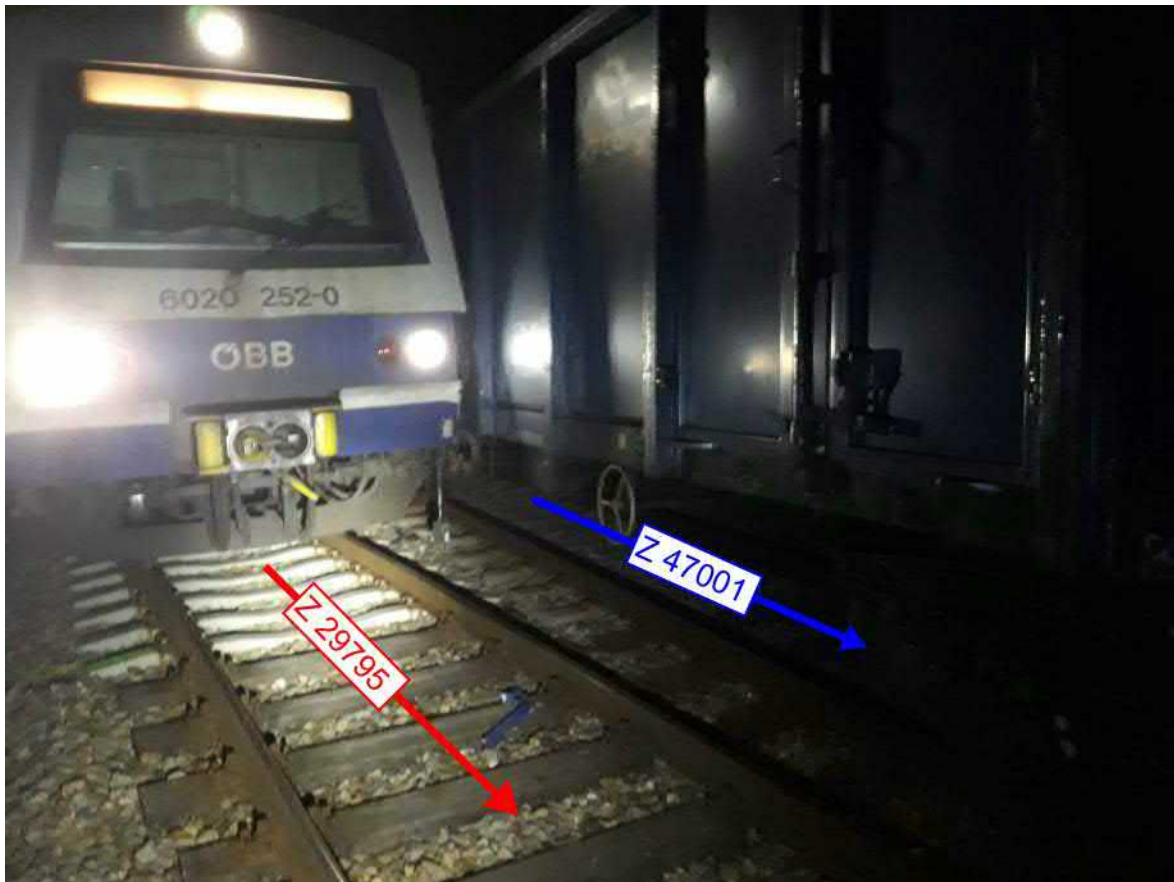
Abbildung 8 Fahrzeuge nach der Kollision

Abbildung 8 zeigt die beteiligten Züge nach der Kollision. Zugnummern und Fahrrichtungen wurden nachträglich eingezeichnet.

Durch die Kollision wurde das Tzf und die ersten fünf Wagen des Güterzugs Z 47001 in Fahrtrichtung rechts beschädigt.

Der Steuerwagen des Z 29795 wurde erheblich beschädigt und ist aufgrund der Kollision mit dem nachlaufenden Radsatz des ersten Drehgestells in Fahrtrichtung links entgleist. Beim entgleisten Radsatz wurde das in Fahrtrichtung linke Rad ca. 3 cm von der Schienenoberkante abgehoben.

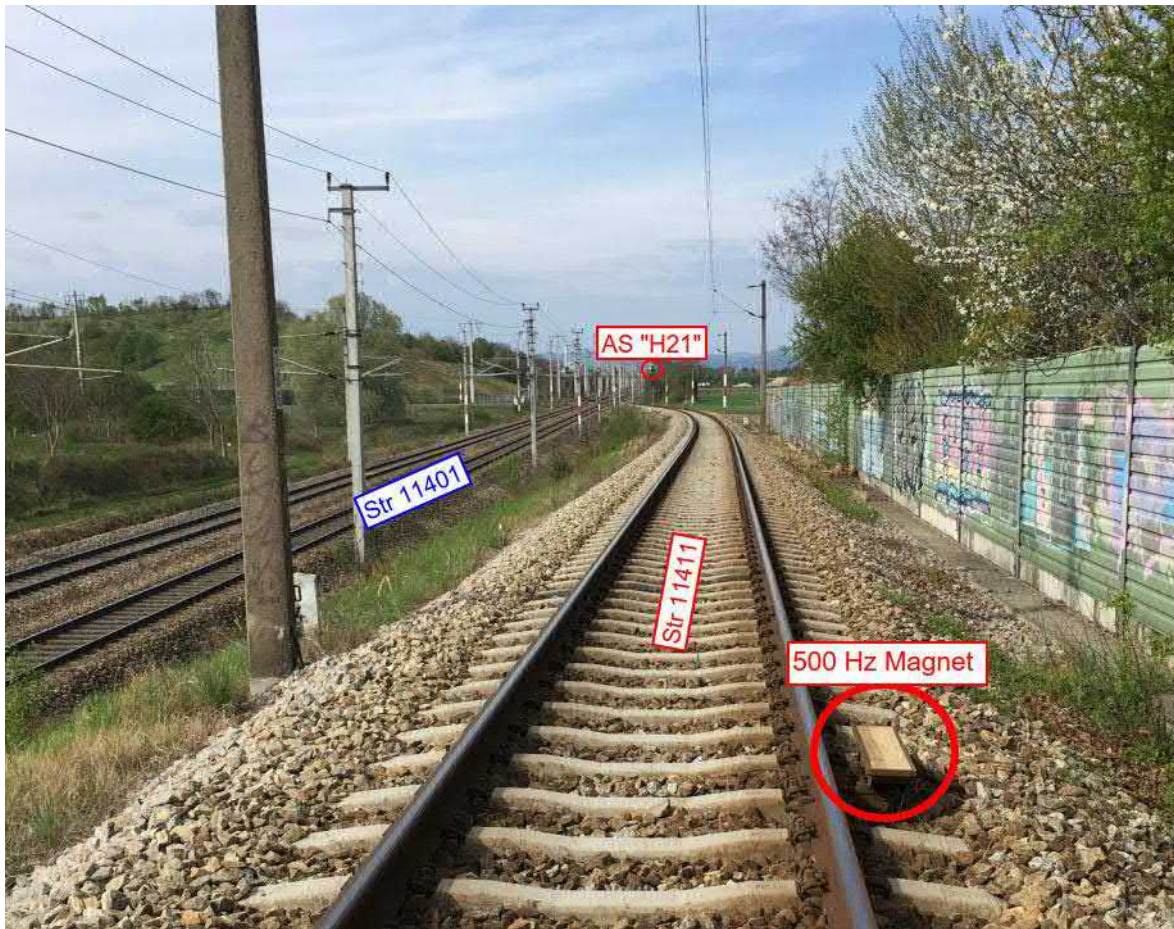
Abbildung 9 Streckenübersicht

Abbildung 9 zeigt die Strecke 11411, auf der Z 29795 fuhr, mit dem 300 m vor dem AS „H21“ liegenden 500 Hz GM. Ebenso ist links daneben die Strecke 11401 zu erkennen, auf die der Güterzug Z 47001 durch den Bf Wien Süßenbrunn fuhr.

Auf der Strecke 11411 ist 300 m vor dem AS „H21“ ein 500 Hz GM gemäß dem Regelwerk 13.01.02 des IB eingerichtet. Z 29795 war mit dem Zugbeeinflussungssystem PZB 60 ausgestattet. Dieses überprüft, ob die Geschwindigkeit beim Überfahren des 500 Hz GM 65 km/h (Betriebsart „O“) nicht übersteigt. Eine Geschwindigkeitsüberwachungskurve, wie bei der PZB 90, ist bei diesem Zugbeeinflussungssystem nicht vorgesehen.

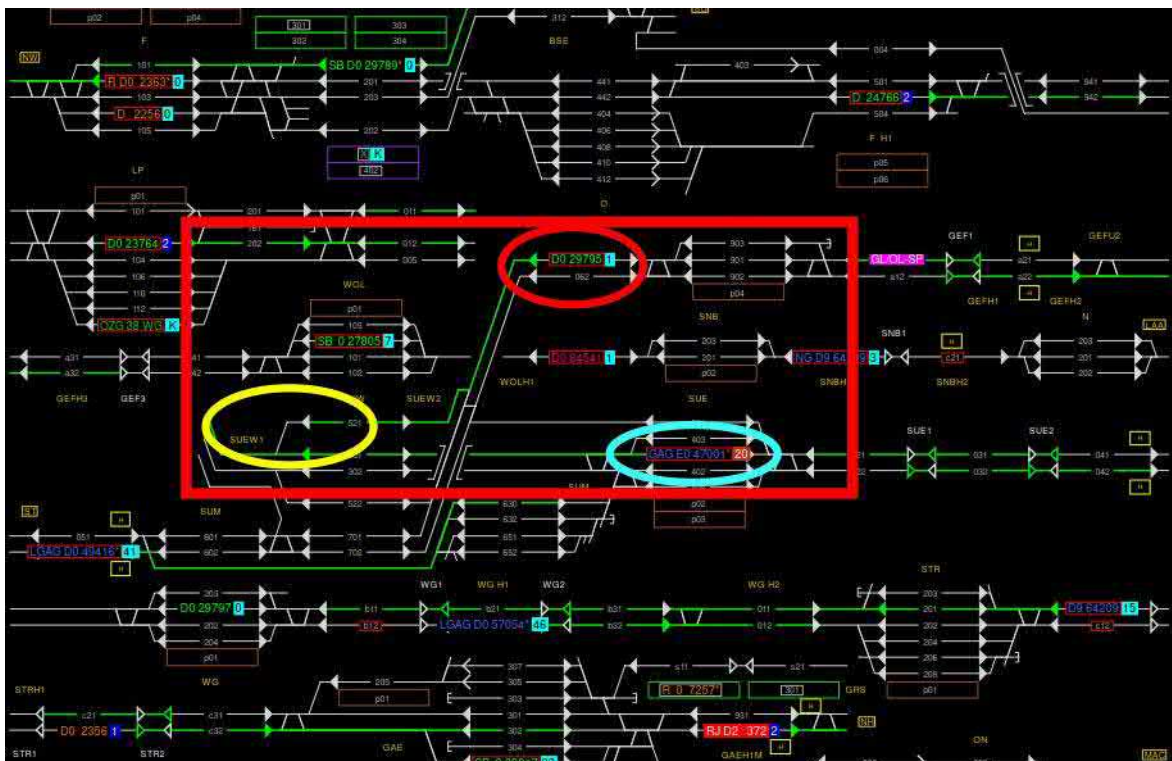
Abbildung 16 Streckenspiegel ARAMIS

Abbildung 16 zeigt den ARAMIS Steckenspiegel mit den grün hinterlegten Fahrstraßen für Z 29795 (rot markiert) und Z 47001 (blau markiert). Vor der Weiche 1 (gelb markiert) endet die Fahrstraße des Z 29795 beim AS „H21“, während die Fahrstraße für Z 47001 durchgehend gestellt ist (AS „301“ zeigt „Frei“). Es wurde der zu betrachtende Bereich rot eingerahmt. Rechts neben dem roten Rahmen ist ein rosa Rechteck zu sehen, in welchem „GL/OL-SP“ steht. Diese Abkürzung steht für eine Gleis- und Oberleitungssperre.

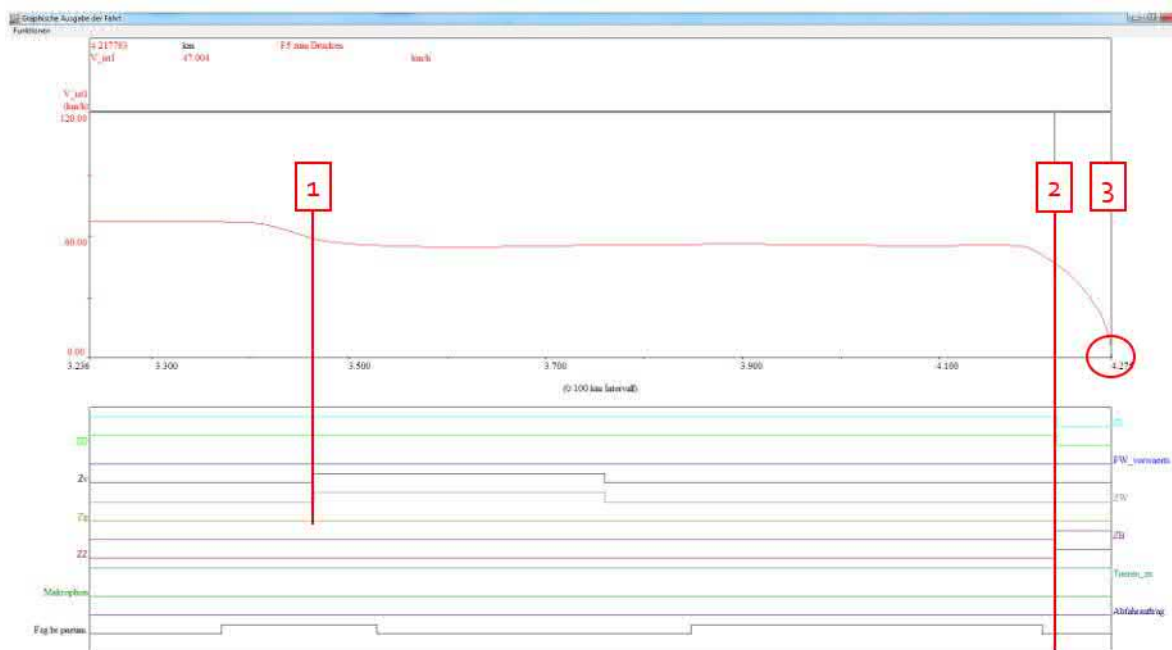
Abbildung 19 Fahrdatenauswertung Z 29795

Der/Die Tzff des Z 29795 leitete ca. 30 m vor dem „Halt“ zeigenden AS „H21“ eine EP-Bremsung bis zur höchsten Bremsstufe bei einer Geschwindigkeit von 55 km/h ein. Auslöser für diese Handlung war sowohl das Wahrnehmen des Z 47001 und dessen Makrofon, als auch das Erkennen des haltzeigenden AS „H21“. Beim Passieren des AS „H21“ mit einer Geschwindigkeit von 50 km/h wurde durch eine 2000 Hz Beeinflussung eine Zwangsbremsung eingeleitet.
