# Abschlussbericht

Unfall mit dem Hubschrauber der Type Enstrom 280FX, am 05. April 2014, um ca. 17:54 Uhr UTC am Kogl, Gemeindegebiet Kirchham, Bezirk Gmunden, Oberösterreich

GZ.: 2022-0.638.342

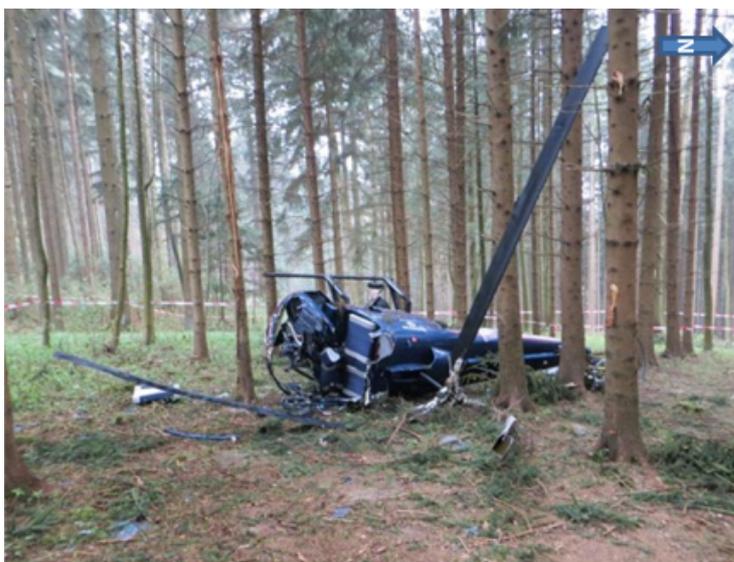
Abbildung 7 Endlage des Luftfahrzeuges

Die Luftfahrzeugzelle war im Kabinenbereich stark beschädigt, der obere Teil der Verglasung inklusive Türen war von der restlichen Zellenstruktur separiert. Der hintere Teil der Luftfahrzeugzelle im Bereich der Kraftstofftanks und des Triebwerkes war vollständig vorhanden, der Heckausleger war bei der Anschlussstelle zum Hauptrahmen abgeknickt und noch teilweise mit dem Hauptrahmen verbunden.

An der Unfallstelle konnte kein ausgetretener Kraftstoff festgestellt werden, die Kraftstofftanks waren äußerlich unbeschädigt und verschlossen. Die Kraftstoff-Ablassventile waren in geschlossener Position und zeigten keine Spuren von Undichtheit.

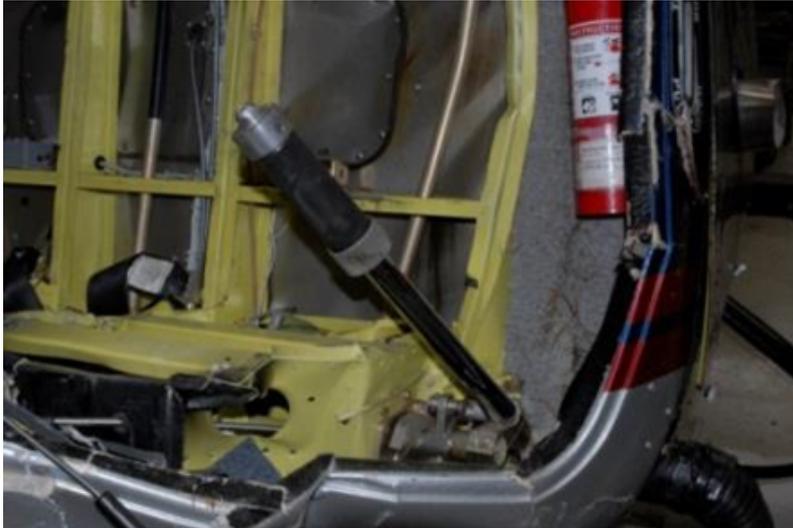
Abbildung 8 Kollektiver Einstellhebel in maximal gezogener Position

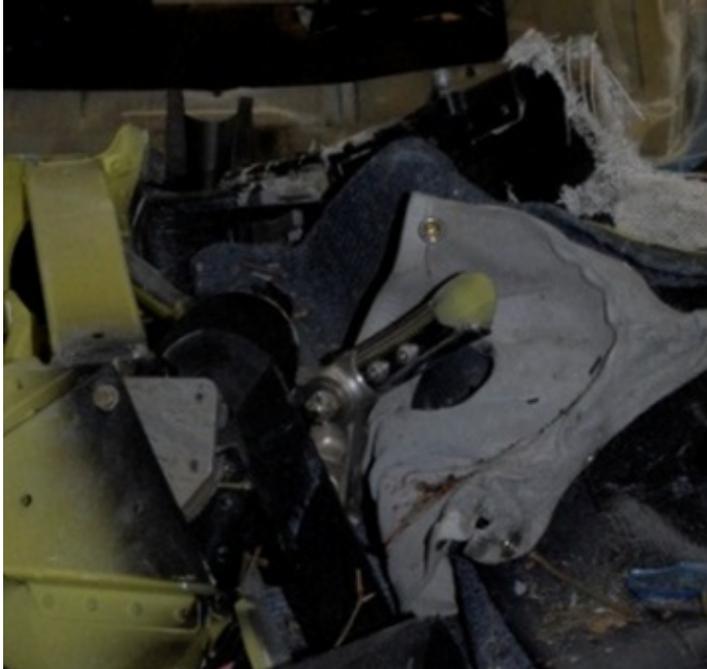
Die Hauptrotorsteuerung wurde von den Eingabeorganen (Zyklisch und Kollektiv) bis zu den Hauptrotorblättern untersucht. Es konnte festgestellt werden, dass das zyklische Doppelsteuer eingebaut war. Die Eingabeorgane, Pilot Stick und Co-Pilot Stick, der zyklischen Steuerung waren ca. 7 cm nach ihrer Befestigung am Umlenkhebel durch einen Gewaltbruch abgetrennt.

Abbildung 9 Pilot zyklischer Stick Bruchstelle

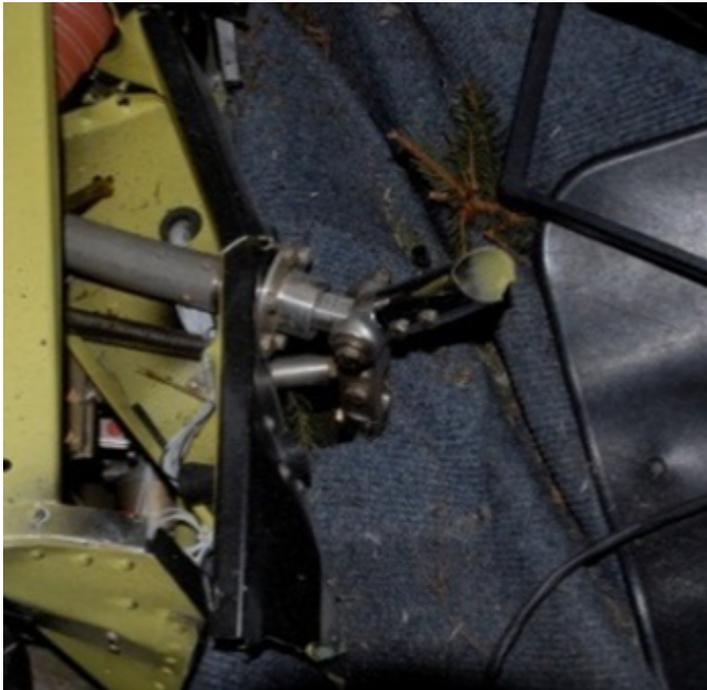
Abbildung 10 Co-Pilot Doppelsteuer zyklischer Stick Bruchstelle

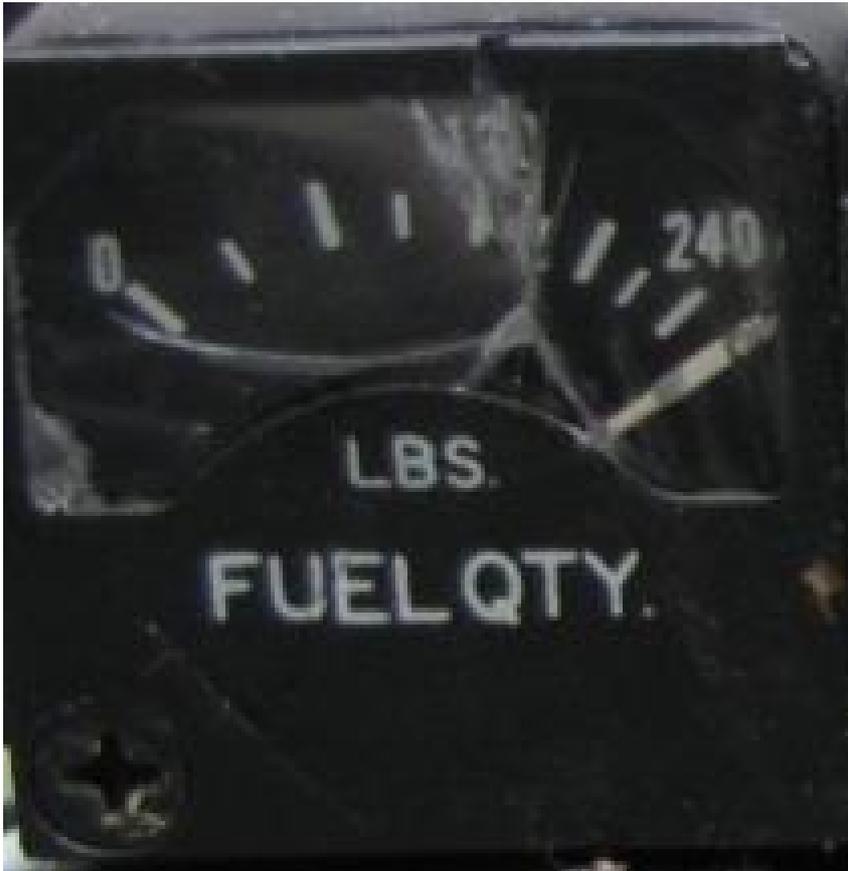
Danach wurde der Master Switch in die Position OFF und dann wieder ON gebracht, das Anzeigeelement zeigte dann einen Wert von 30 lbs. Nach einer Wartezeit von ca. 15 Minuten konnte auf der Kraftstoffvorratsanzeige ein Wert von 60 lbs abgelesen werden. Der Kraftstofffüllstandgeber war zu diesem Zeitpunkt nicht mehr in Kontakt mit der Flüssigkeit im rechten Kraftstofftank.

Abbildung 16 Anzeigewert über 240lbs

Weiters wurde bei der Überprüfung des Kraftstofffüllstandgebers erhebliche Korrosion an den elektrischen Anschlüssen festgestellt. Der korrosionsbedingte erhöhte Übergangswiderstand zwischen Kabelschuh und Anschluss am Kraftstofffüllstandgeber beeinflusste das Anzeigedisplay derart, wie auch im Flughandbuch beschrieben, dass es in unregelmäßigen Abständen auf den Anzeigewert von mehr als 240 lbs fluktuierte. Siehe dazu Auszug Flughandbuch Kapitel 7-8:

***If there is a wiring fault in the fuel indicator system (open wire condition), the fuel quantity indicator will read full scale (beyond full).***

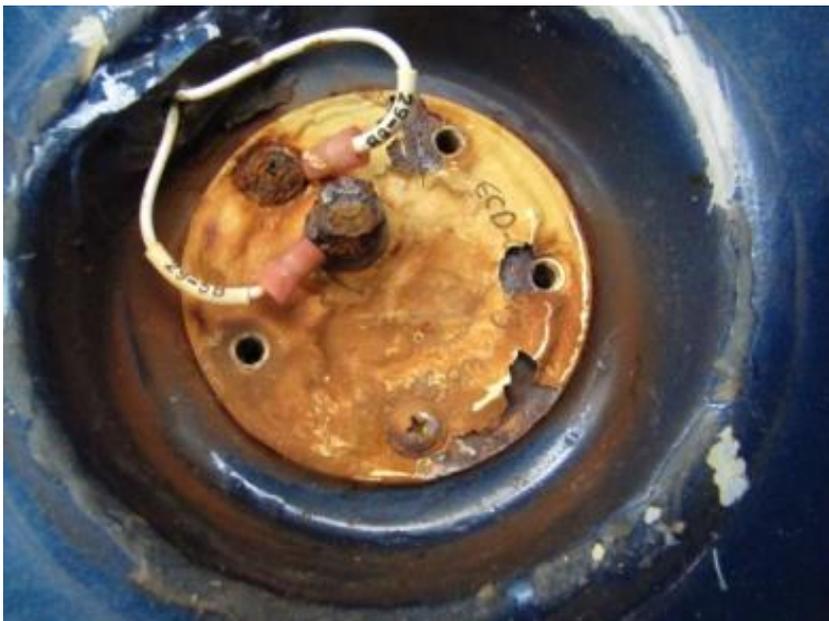
Abbildung 17 Ansicht des Füllstandgebers von oben

Nach Abschrauben des Zugangsdeckels vom Füllstandgeber konnte auf den elektrischen Kontakten des Gebers erhebliche Korrosion festgestellt werden. Danach wurde der Widerstand zuerst über den vorhandenen Massekontakt und über einen neu hergestellten Massekontakt gemessen.

Die Widerstandsmessung des Kraftstofffüllstandgebers entsprach, nachdem ein neuer Massekontakt installiert wurde, annähernd den vom Hersteller vorgegebenen Werten. Es kann davon ausgegangen werden, dass der Kraftstofffüllstandgeber grundsätzlich funktionierte, aber die elektrische Übertragung auf Grund von Korrosion massiv gestört war.

Die am gegenständlichen Kraftstofffüllstandsensor vorgefundene Korrosion war so weit fortgeschritten, dass diese vermutlich nicht in den letzten 100 Stunden bzw. in einem Jahr entstanden ist und möglicherweise bei den vorangegangenen 100 Stunden/Jahreskontrollen nicht bemerkt bzw. kontrolliert wurde.

- Die Untersuchung am Kraftstofffüllstandgeber zeigte erhebliche Korrosion an den elektrischen Anschlüssen. Bei der Untersuchung konnte eine Fehlfunktion festgestellt werden, jedoch ist nicht bekannt, wie lange diese Fehlfunktion schon vorgelegen ist und ob der Pilot davon Kenntnis hatte. Es wird davon ausgegangen, dass die vorhandene massive Korrosion dazu geführt hat, dass ein zu hoher Treibstoffvorrat angezeigt wurde.

Der Einbauort des Kraftstoffmengengebers an Enstrom Helicopter Corporation 280FX Hubschraubern sollte so gewählt werden, dass die elektrischen Anschlüsse des Kraftstoffmengengebers effektiv vor Korrosion geschützt werden können.

Die Lagerungsvorschriften sowie die vorbeugenden Maßnahmen für den Korrosionsschutz im Wartungshandbuch von Enstrom Helicopter Corporation 280FX Hubschraubern sollten die elektrischen Anschlüsse des Kraftstoffmengengebers in ausreichender Weise berücksichtigen.

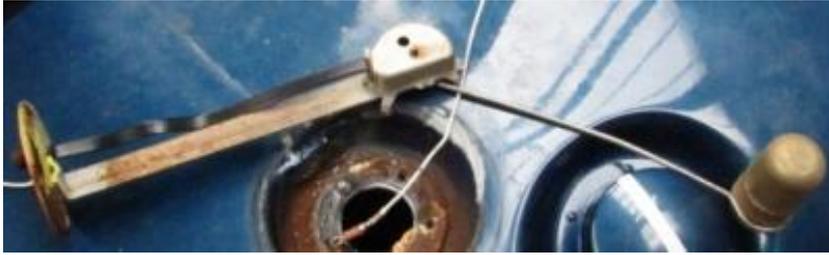
Abbildung 18 Füllstandgeber im ausgebauten Zustand

- Stellung des Gebers LEER: ca. 2,0 Ohm
- Stellung des Gebers  $\frac{1}{2}$  Ausschlag: ca. 48,0 Ohm
- Stellung des Gebers VOLL: ca. 98,0 Ohm

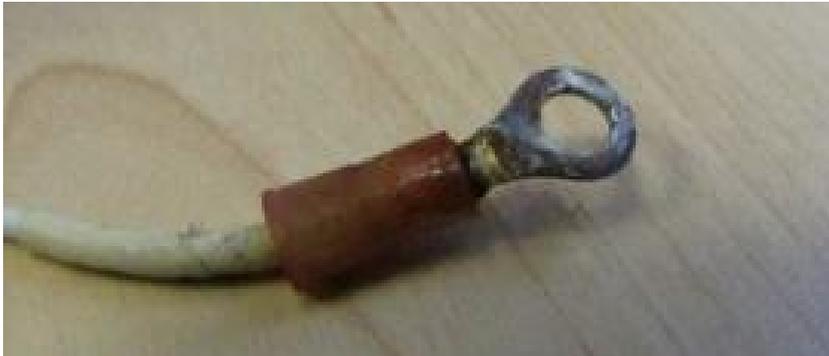
Abbildung 19 abgeschraubter Kabelschuh

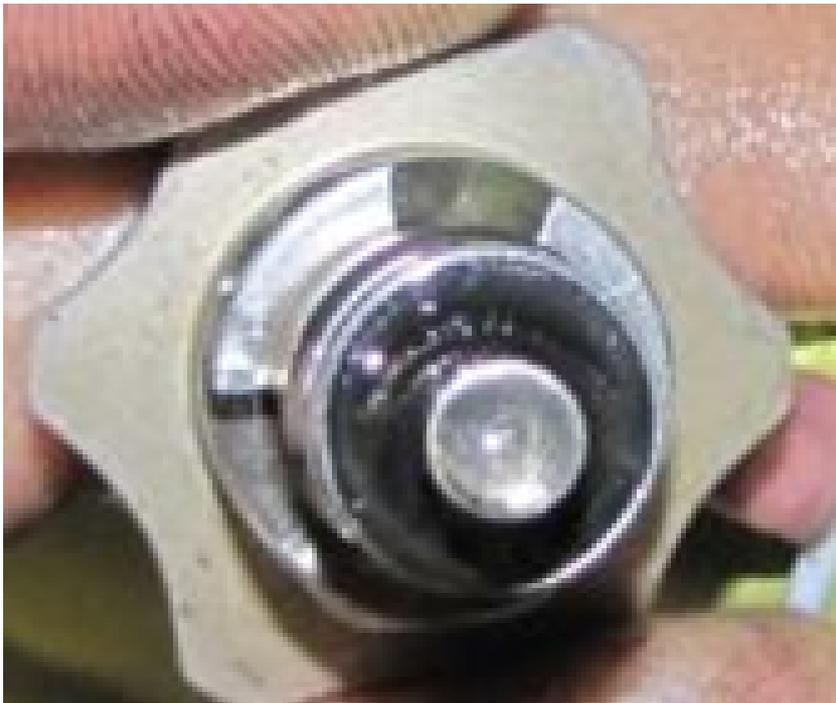
Abbildung 21 Hauptgetriebe Chip Detektor

Die Heckrotorantriebswelle war mit der Riemenrad-Ausgangswelle kraftschlüssig verbunden und zeigte im Bereich der horizontalen Stabilisierungsflosse einen Biegebruch. Die Heckrotorgetriebe-Eingangswelle war kraftschlüssig mit dem Bruchstück der Heckrotorantriebswelle verbunden. Die Heckrotorgetriebe-Ausgangswelle und -Eingangswelle waren kraftschlüssig miteinander verbunden. Der magnetische Chip Detektor des Heckrotorgetriebes zeigte keine Spuren von metallischen Spänen.

Es konnten weder beim Riemenantrieb noch an den Hauptrotor- oder Heckrotorantriebskomponenten Hinweise auf vorbestandene technische Mängel festgestellt werden. Der Bruch der Heckrotorantriebswelle konnte als Gewaltbruch identifiziert werden und entstand durch die erhebliche äußere Krafteinwirkung beim Absturz.
