# Untersuchungsbericht

Störung mit Todesfolge mit dem Ballon der Type Z-140,  
am 22.08.2013, um ca. 07:05 Uhr UTC im / am Kaiserweg,  
Gemeinde Oberndorf, A-6372, Oberndorf, Tirol  
GZ.: 86.070/0001-IV/SUB/ZLF/2019

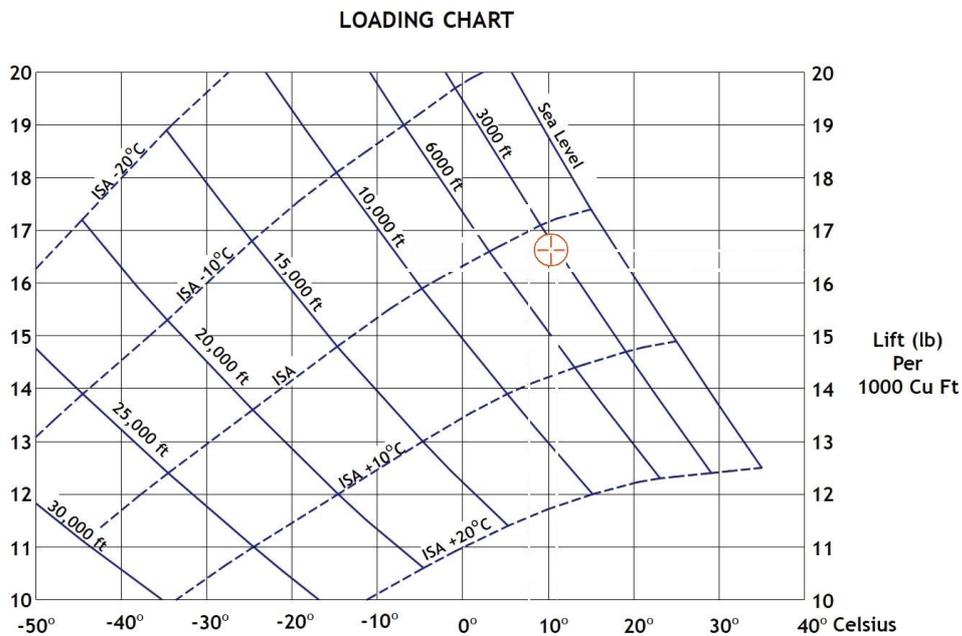
Abbildung 1: Loading Chart based on static lift with 100 °C internal temperature

Diese Loading Chart (Beladungsdiagramm) basiert auf einer durchschnittlichen Hüllentemperatur von maximal 100 °C.

Die strukturell zulässige Höchstmasse beträgt für einen Ballon dieser Größe und Bauart 1.270 kg. Bei der gegebenen Luftdichte ergibt sich aus der Loading Chart eine Höchstabflugmasse von 16,7 lb pro 1000 ft<sup>3</sup> Hüllenvolumen. Für den gegenständlichen Ballon ergibt dies eine zulässige Höchstabflugmasse von 1.060 kg.

Gemäß FOM Kapitel 2.4 ist für gewerblichen Betrieb ein Sicherheitsfaktor von ca. 20 % einzurechnen, daraus ergibt sich für den gewerblichen Betrieb eine Höchstabflugmasse von ca. 848 kg. Aus der dokumentierten Masse des Ballons, der mitgeführten Betriebsmittel, der Masse des/der Ballonfahrer/in und der Passagiere errechnet sich allerdings eine tatsächliche Abflugmasse von 908 kg.

Die unter 1.6.2 angeführte tatsächliche Abflugmasse von 908 kg lag über der für den gewerblichen Betrieb höchst zulässigen Abflugmasse von 848 kg.

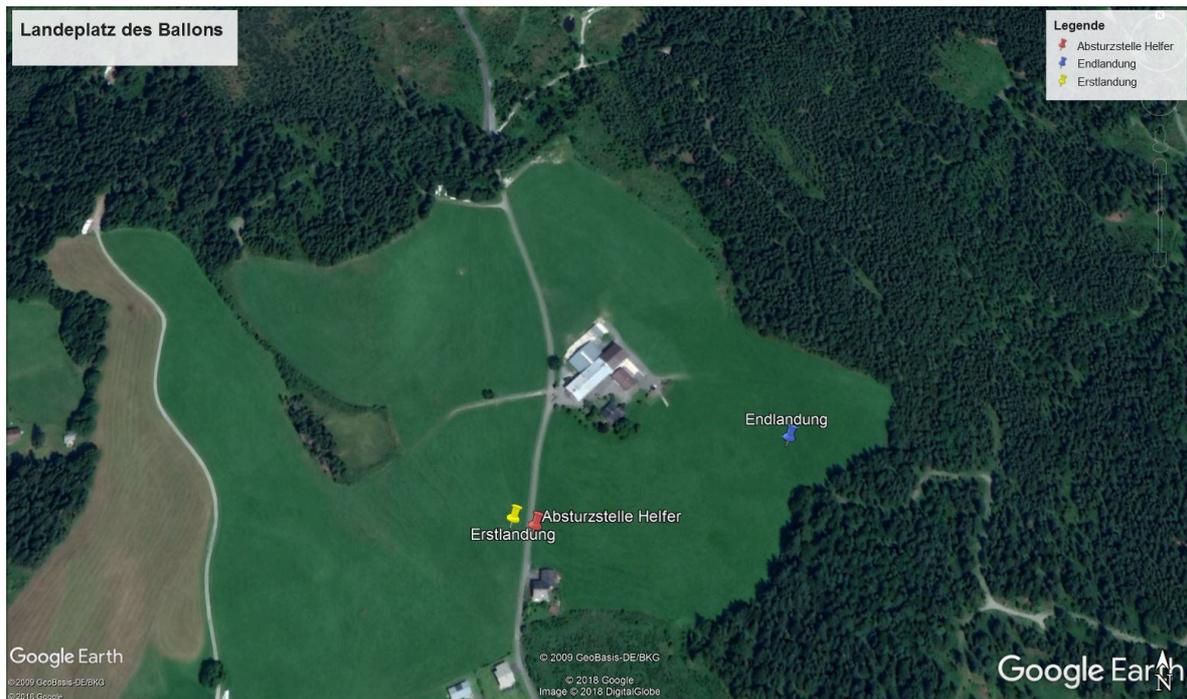
Abbildung 2: Luftaufnahme der Landeplätze und Absturzstelle

Die erste Landung war auf einer in Flugrichtung leicht ansteigenden nassen Wiese ca. 20 Meter westlich des Kaiserwegs.

Neuerliche Landung des Ballons nach rund ca. 250 m in nordöstlicher Richtung vom ersten Landeplatz.

Absturz und Aufprall des/der Helfers/Helferin am östlichen Rand des asphaltierten Kaiserwegs.
