Untersuchungsbericht

Unfall mit dem Hubschrauber der Type AEROSPATIALE AS350B
am 20.07.2018 um ca. 06:33 Uhr UTC am Flugfeld Wolfsberg,
A-9400 Wolfsberg, Kärnten
GZ.: 2020-0.701.771

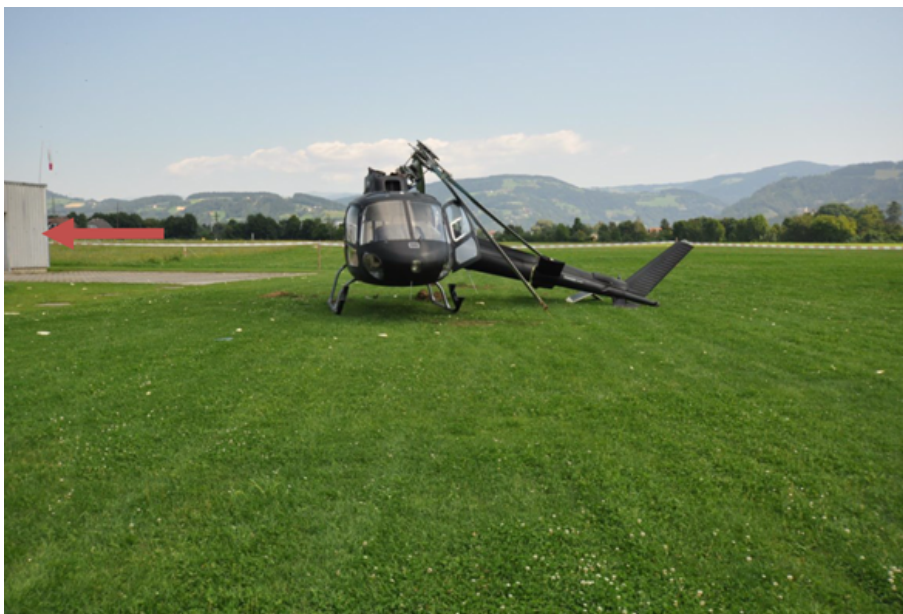
Nach dem Abheben des Hubschraubers traten im Rollflug übermäßige Nickbewegungen nach vorne und nach hinten auf. Dabei schien der Heckrotor fast den Boden zu berühren. Als der/die Pilot/Pilotin den Hubschrauber um seine Hochachse ca. 90° nach rechts in Richtung Norden gierte, um den Hubschrauber mit der linken Rumpfseite in Richtung Tankstellengebäude weisend auf dem Tankplatz am Ostrand der Tankstelle im Bodeneffekt (IGE) schwebend aus ca. 1 M Höhe am Boden aufzusetzen, verspürte er/sie Luftwirbel („Vortex“), welche vom Tankstellengebäude auszugehen schienen und den Hubschrauber seitlich trafen. Eine technische Störung am Hubschrauber nahm er/sie nicht wahr. Während der/die Pilot/Pilotin versuchte, den Hubschrauber im Schwebeflug zu stabilisieren, rollte der Hubschrauber um seine Längsachse nach rechts und berührte mit den Hauptrotorblättern den Boden der unbefestigten Bewegungsfläche östlich des Tankplatzes. Nach dem Hauptrotoreinschlag am Boden gierte der Hubschrauber um seine Hochachse nach links und kam in entgegengesetzter Richtung auf den Kufen südöstlich der Flugplatztankstelle zum Stillstand (Abb. 1).

Abbildung 1 Endlage des mit hohem Landegestell ausgerüsteten Hubschraubers auf dem unbefestigten Teil der Bewegungsfläche des Zivilflugplatzes Wolfsberg südöstlich der Flugplatztankstelle (Blickrichtung Norden; roter Pfeil: Ostseite des Tankstellengebäudes mit Windsack und angrenzendem Tankplatz)

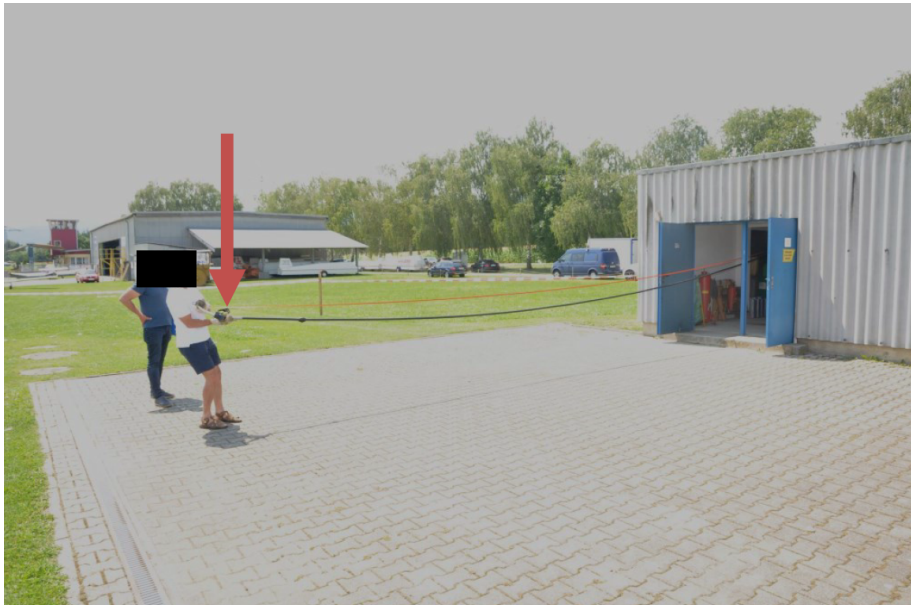
Abbildung 3 Reichweite des in Richtung Ostrand des Tankplatzes zur Gänze ausgezogenen Zapfschlauchs für JET A-1 (Blickrichtung Süden; roter Pfeil: Zapfventil)

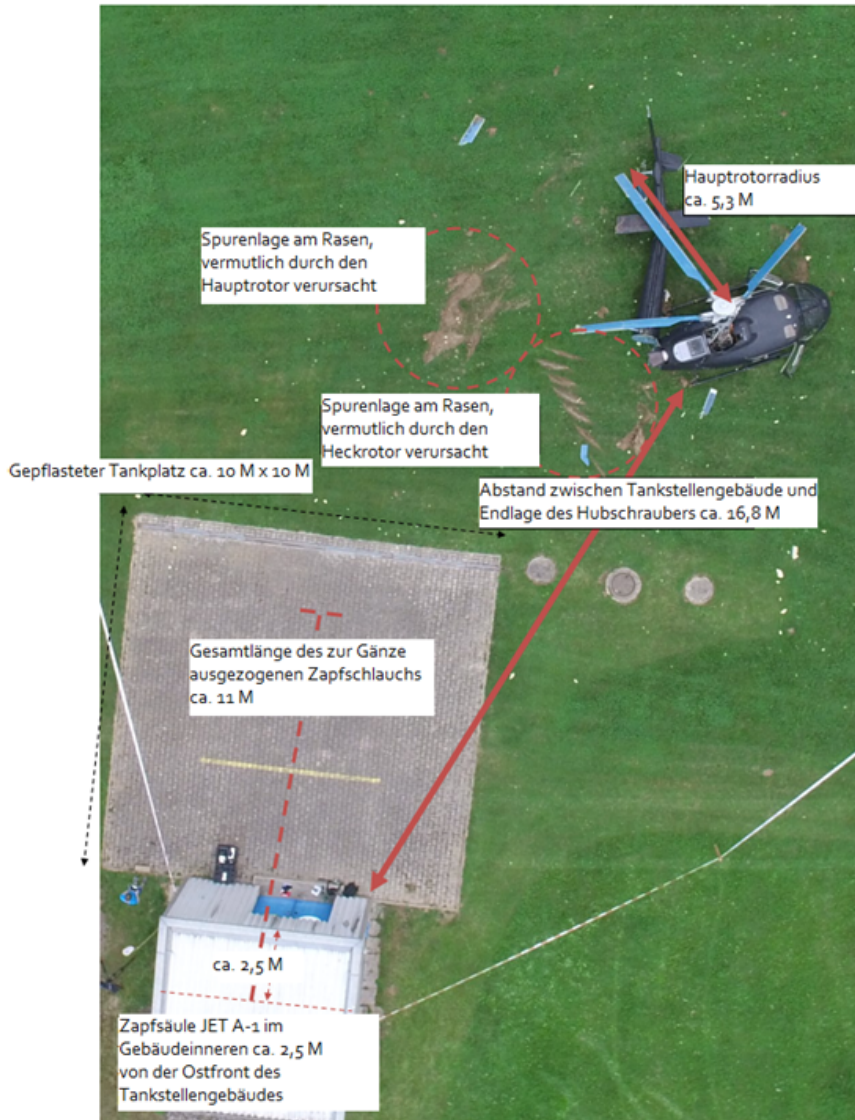
Der Hubschrauber befand sich in Endlage auf den in Richtung Süden ausgerichteten Kufen stehend auf dem unbefestigten Teil der Bewegungsfläche des Zivilflugplatzes LOKW ca. 16.8 M südöstlich des Tankstellengebäudes. Bruchstücke des Hauptrotors lagen östlich des Tankplatzes. Ein Heckrotorblatt lag zwischen Hubschrauber und Tankplatz. Im Erdreich östlich des Tankplatzes waren Bodenspuren der blau lackierten Haupt- und Heckrotorblätter mit Beschädigung der Grasnarbe und blauen Lackauftragungen vorhanden. Zwischen diesen Spuren und dem Tankplatz sind keine Bodenspuren den Kufen zuordenbar (Abb. 4).

Abbildung 4 Endlage des Hubschraubers und der Bruchstücke der Haupt- und Heckrotorblätter auf dem unbefestigten Teil der Bewegungsfläche des Zivilflugplatzes Wolfsberg südöstlich des Tankstellengebäudes mit Spurenlage im Erdreich östlich des Tankplatzes (Luftbild)

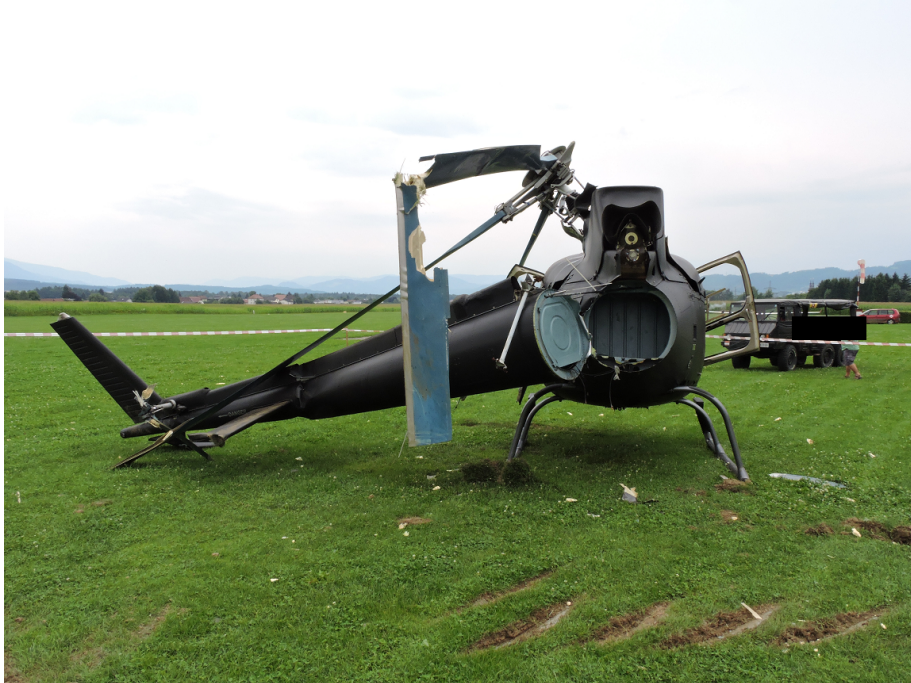
Die Verstrebung des Hauptgetriebes war aufschlagbedingt gebrochen. Das aus der Verankerung in der Hubschrauberzelle gerissene Hauptgetriebe war nach links vorne geneigt und im Uhrzeigersinn verdreht. Der Hauptrotor mit gelenklosem Rotorkopf in „*Starflex*“-Konstruktion und drei Rotorblättern aus Verbundwerkstoff wies

aufschlagbedingte Schäden auf. Alle 3 Rotorblätter waren mit dem Rotorkopf verbunden (Abb. 5).

Abbildung 5 Zustand des Hubschraubers in Blickrichtung Süden (Übersicht)

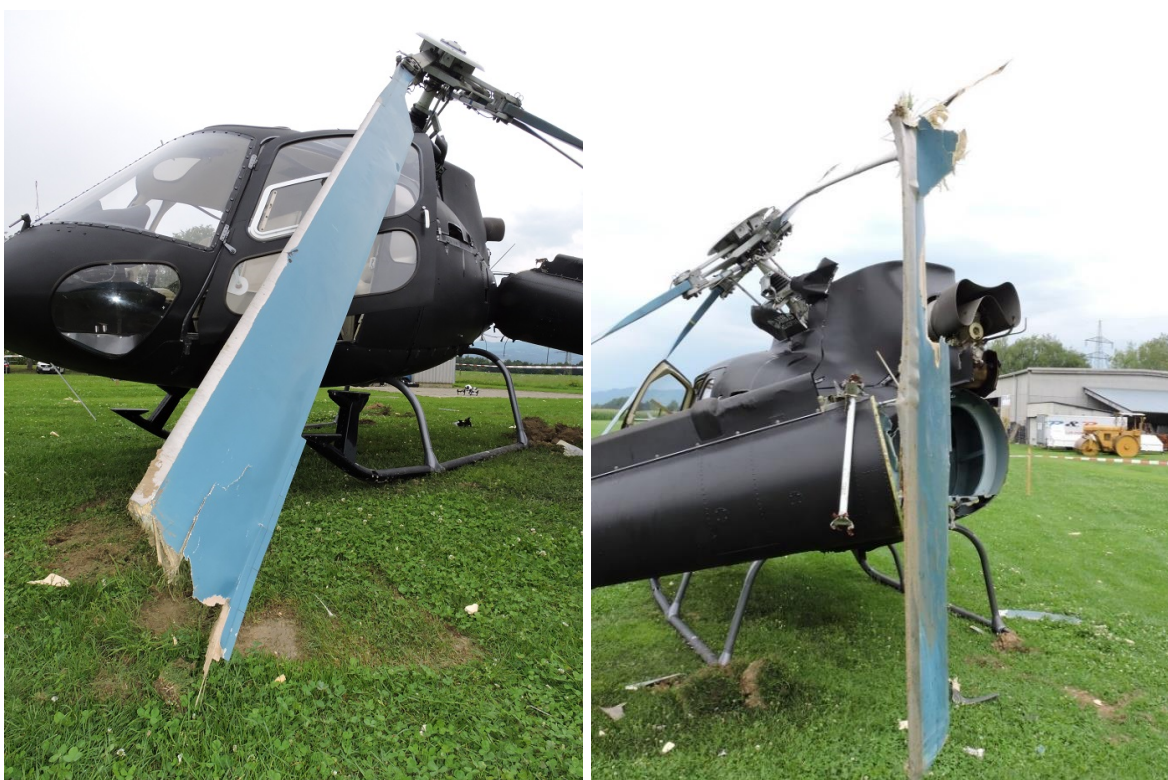
Die Nasenleisten der Hauptrotorblätter waren im letzten Blattdrittel gegen die Rotordrehrichtung verformt. Die Hauptrotorblätter GELB (Abb. 6) und ROT (Abb. 7) wiesen Blattbrüche mit Erdauflagerungen an den Blattenden auf.

Abbildung 6 (linkes Bild): Beschädigung des Hauptrotorblatts GELB mit Erdauflagerung am Bruchende
Abbildung 7 (rechtes Bild): Beschädigung des Hauptrotorblatts ROT mit Erdauflagerung am Blattende

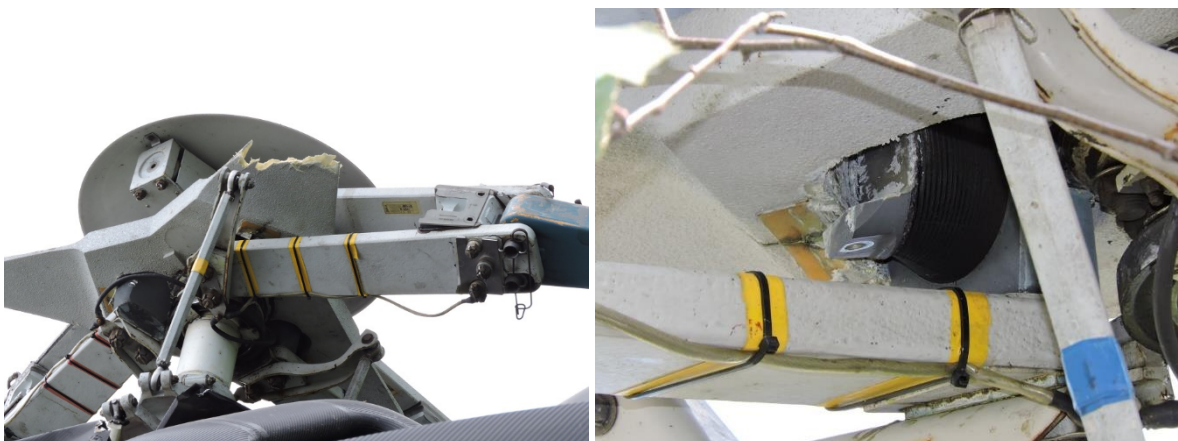
Die Blattanschlüsse der Hauptrotorblätter GELB (Abb. 8 und Abb. 9) und ROT (Abb. 10 und Abb. 11) wiesen aufschlagbedingte Schäden auf.

Abbildung 8 (linkes Bild): Beschädigung des Blattanschlusses von Hauptrotorblatt GELB (Übersicht)
Abbildung 9 (rechtes Bild): Beschädigung des Blattanschlusses von Hauptrotorblatt GELB (Detail)

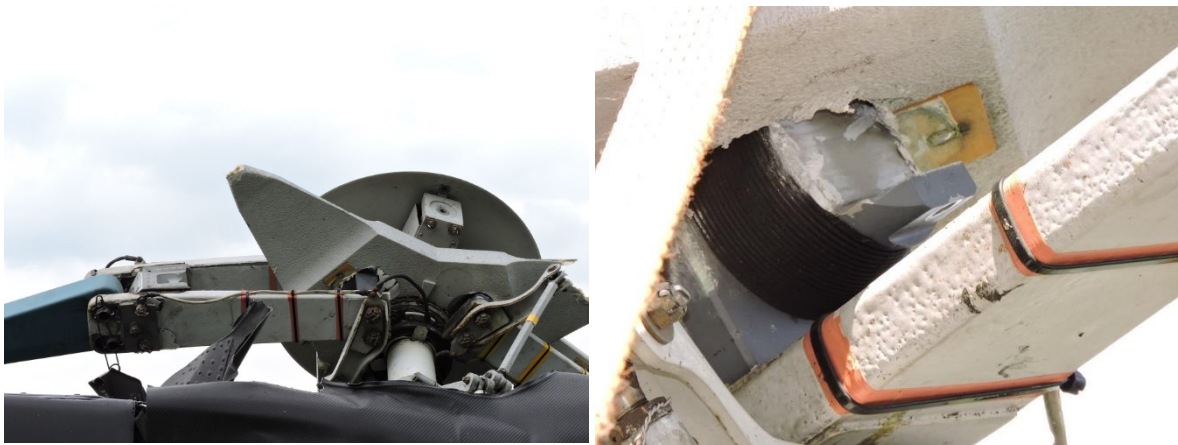
Abbildung 10 (linkes Bild): Beschädigung des Blattanschlusses von Hauptrotorblatt ROT (Übersicht)
Abbildung 11 (rechtes Bild): Beschädigung des Blattanschlusses von Hauptrotorblatt ROT (Detail)

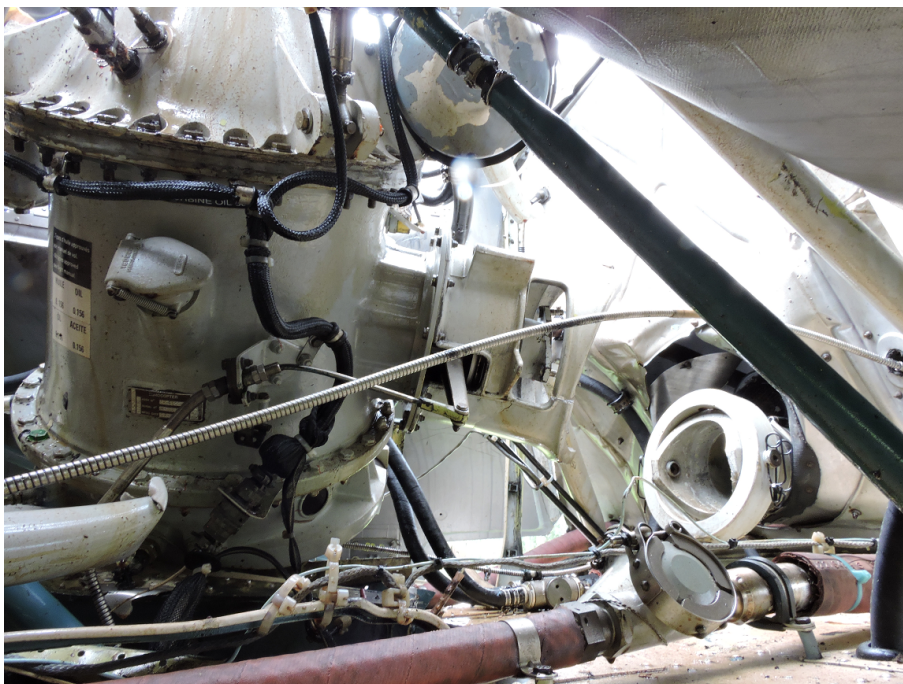
Die Hydraulikservos und die mit der äußerlich intakten Taumelscheibe kraftschlüssig verbundenen Steuerstangen der Servos, Blattverstellstangen und -hebel waren äußerlich unbeschädigt. Die untersuchten Brüche des Gestänges für die kollektive und zyklische Hauptrotorblattsteuerung wiesen Merkmale von Gewaltbrüchen auf. Der Antriebsstrang zwischen Freilauf und Hauptgetriebe war getriebeseitig gebrochen (Abb. 12).

Abbildung 12 Getriebeseitig gebrochener Antriebsstrang zwischen Freilauf und Hauptgetriebe

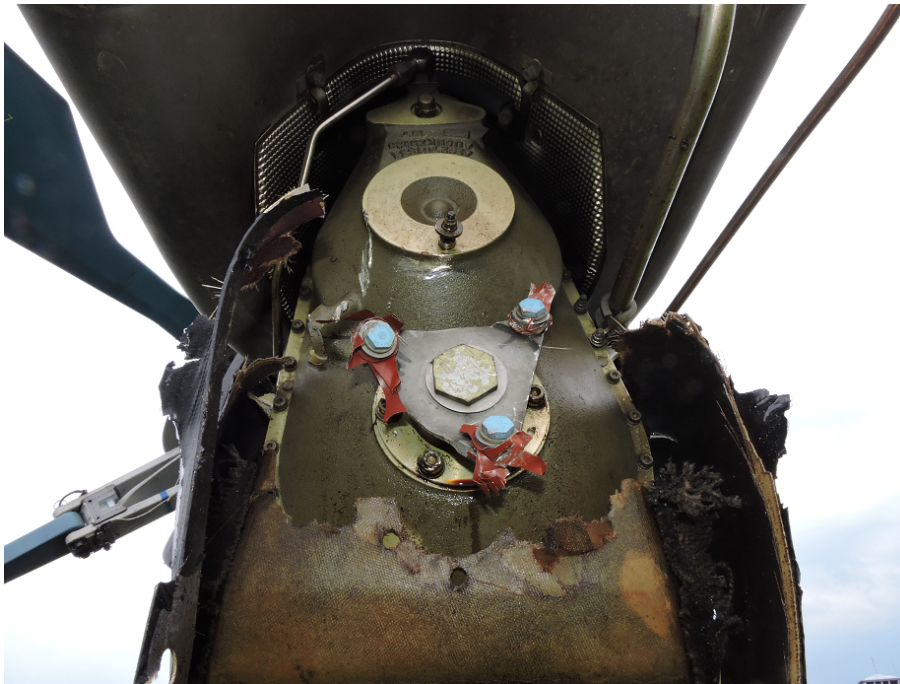
Die Vernietung des Heckauslegers („Tailboom“) mit dem Rumpf des Hubschraubers war hinter dem Triebwerk ausgehend von der rechten Seite abgeschert. Der nach links geschwenkte Heckausleger wies keine den Hauptrotorblättern zuordenbare Schäden auf. In Höhe der Trennstelle war die Lamellenkupplung der Heckrotorantriebswelle durch Biege-Torsions-Überlast gerissen (Abb. 13).

Abbildung 13 In Höhe der Trennstelle des Heckauslegers vom Rumpf gerissene Lamellenkupplung der Heckrotorantriebswelle

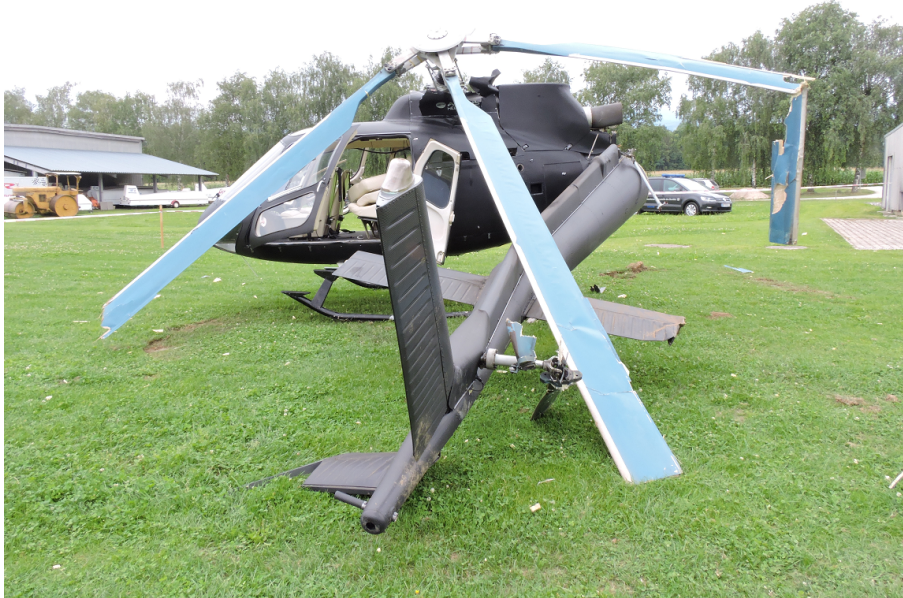
Die untere vertikale Stabilisierungsflosse mit dem Sporn war nach links gebogen. Die Beplankung des Heckauslegers wies zwischen den vertikalen und horizontalen Stabilisierungsflossen Torsionsfalten auf. Beide Heckrotorblätter aus Verbundwerkstoff waren jeweils an der Blattwurzel gegen die Heckrotordrehrichtung gebrochen und durch Biegung nach links verformt (Abb. 14).

Abbildung 14 Gebrochener Heckausleger mit Beschädigung der unteren vertikalen Stabilisierungsflosse und des Heckrotors (Übersicht)

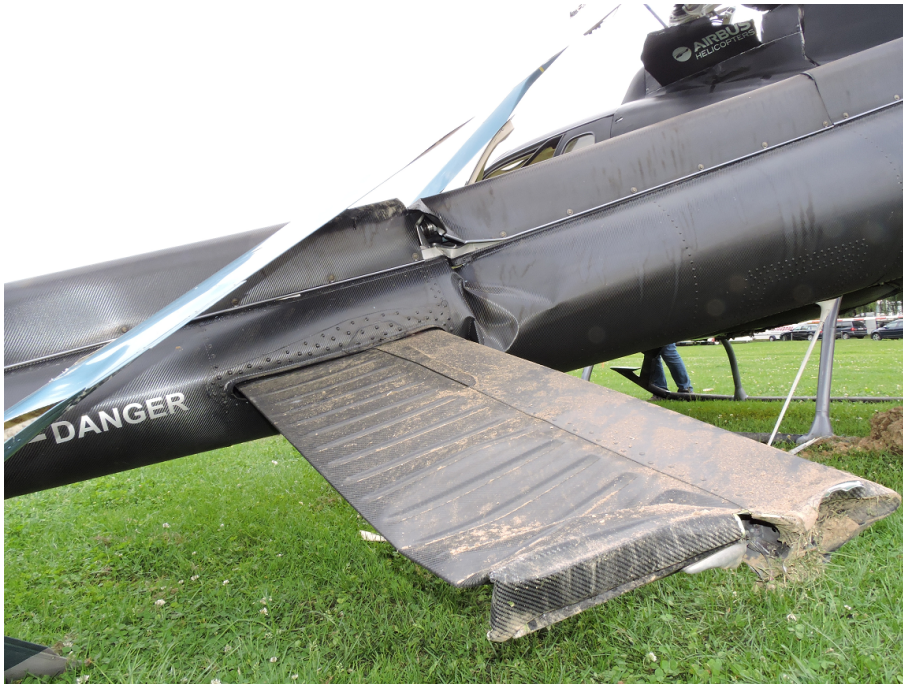
Die rechte horizontale Stabilisierungsflosse wies am Flossenende Stauchungen der Beplankung mit Erdauflagerungen auf. Die grün getönte Verglasung des rechten (steuerbordseitigen) Positionslichts fehlte (Abb. 15). Grün getönte Glasbruchstücke wurden im Bereich einer Bodenspur mit Beschädigung der Grasnarbe unterhalb der Hubschrauberkabine in Höhe der linken vorderen Strebe des hohen Landegestells gefunden.

Abbildung 15 Horizontale Stabilisierungsflosse mit Stauchung des rechten Flossenendes und Beschädigung des rechten (steuerbordseitigen) Positionslichts

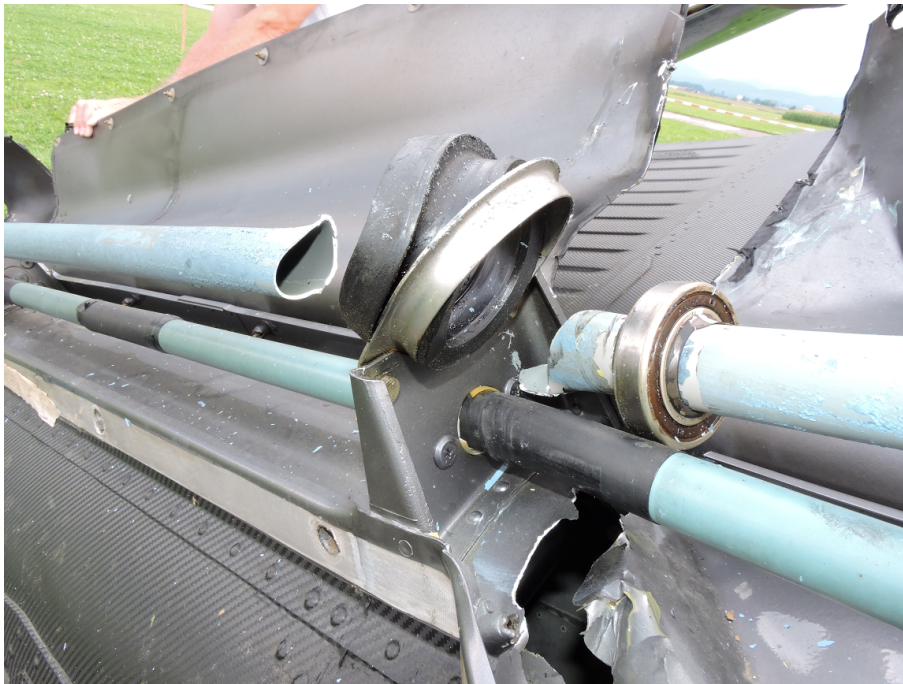
In Höhe der Vorderkante der horizontalen Stabilisierungsflossen war auf der rechten Seite die Beplankung gestaucht und auf der linken Seite die Vernietung des Heckauslegers abgeschert. Der hintere Teil des Heckauslegers mit den Stabilisierungsflossen und der Heckrotor-Baugruppe war gegenüber dem vorderen Teil nach rechts verformt. In diesem Bereich wies die Heckrotorantriebswelle einen Biege-Torsions-Bruch auf (Abb. 16). Ansonsten waren alle Anschlüsse des Heckrotorantriebs sowie der Heckrotorblattverstellung im Heckausleger intakt.

Abbildung 16 In Höhe der Vorderkante der horizontalen Stabilisierungsflossen nach rechts verformter hinterer Teil des Heckauslegers mit gebrochener Heckrotorantriebswelle

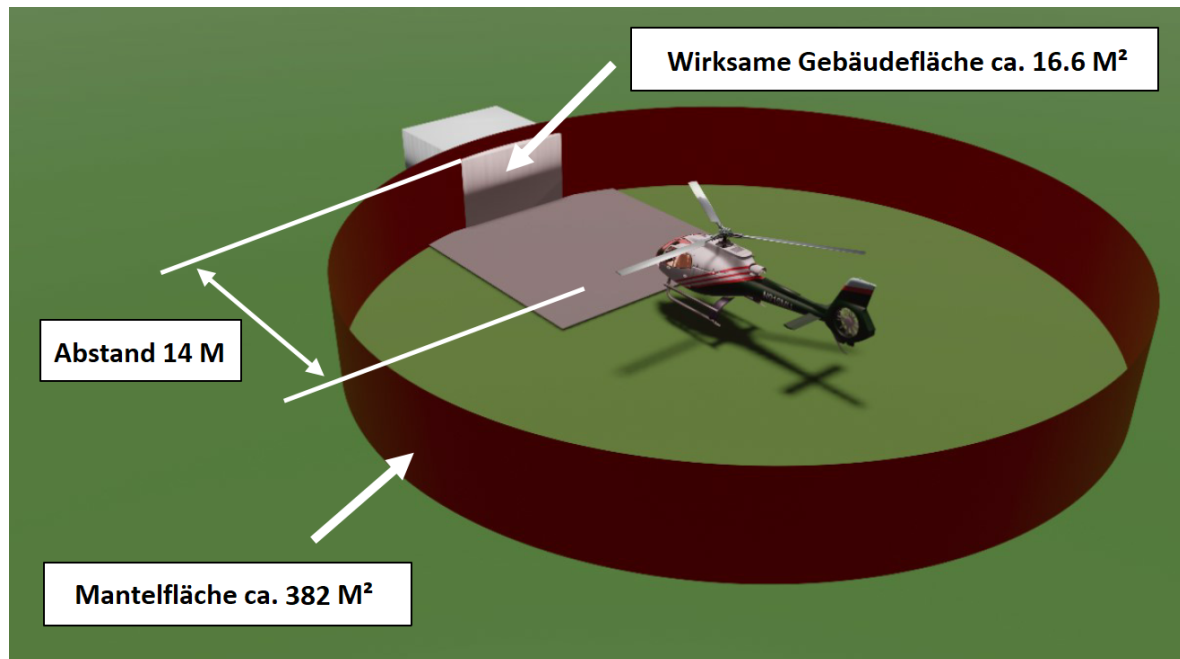
Im Abstand 14 M vom Tankstellengebäude hat ein zwischen Hauptrotorebene des Hubschraubers der Type AEROSPATIALE AS350B und dem Boden gedachter Zylinder, der mit einem Radius von 14 M und einer Höhe von 4.34 M an das Tankstellengebäude grenzt, eine Mantelfläche von ca. 382 M² (Abb. 21).

Abbildung 21 Gegenüberstellung der wirksamen Gebäudefläche im Abstand 14 M und der an das Tankstellengebäude grenzenden Mantelfläche zwischen Hauptrotorebene des Hubschraubers der Type AEROSPATIALE AS350B und Boden (braun dargestellt); Rumpfbug des Hubschraubers in Richtung Tankstellengebäude ausgerichtet

Da die beim Schwebeflug im Bodeneffekt durch den Hauptrotor nach unten beschleunigte Luft am Boden radial nach außen abfließt, wird die Höhe der Mantelfläche um 50 % reduziert. Die näherungsweise ermittelte wirksame Abwindfläche beträgt ca. 191 M²

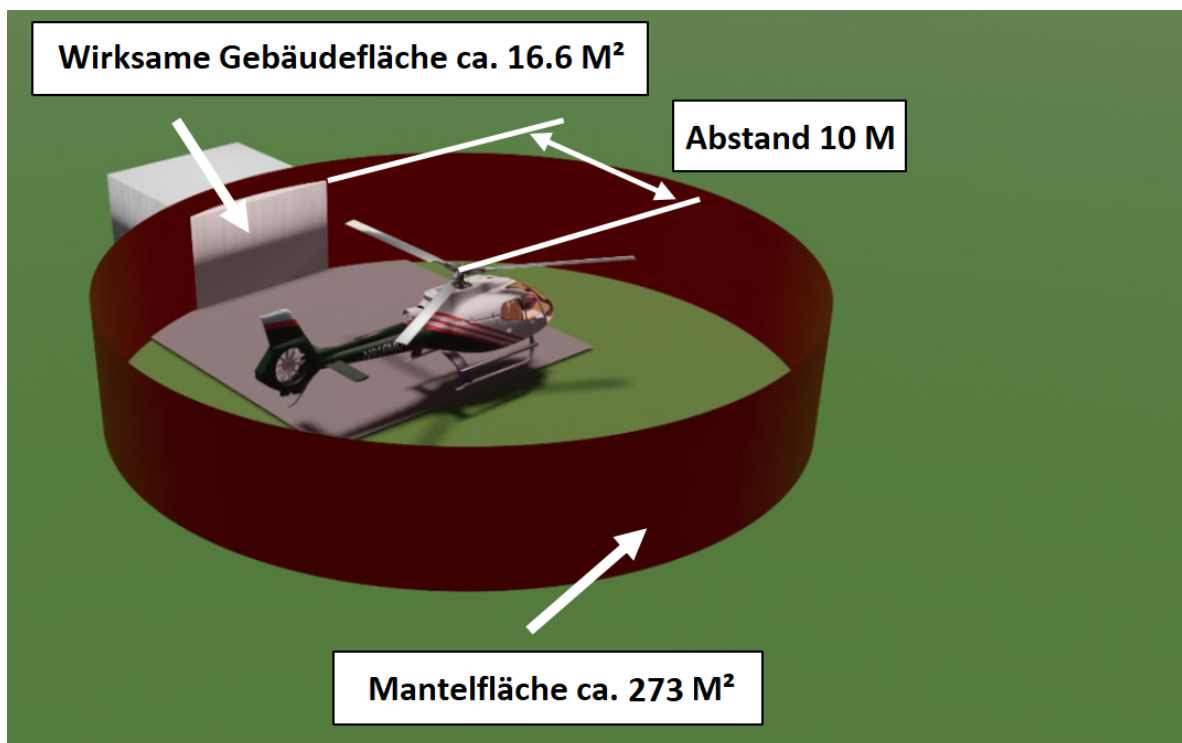
Im Abstand 10 M vom Tankstellengebäude beträgt die Mantelfläche eines gedachten Zylinders mit einem Radius von 10 M und einer Höhe von 4.34 M ca. 273 M² (Abb. 22).

Abbildung 22 Gegenüberstellung der wirksamen Gebäudefläche im Abstand 10 M und der an das Tankstellengebäude grenzenden Mantelfläche zwischen Hauptrotorebene des Hubschraubers der Type AEROSPATIALE AS350B und Boden (braun dargestellt); nach dem Gieren um ca. 90° nach rechts

Die Reduzierung der ermittelten Höhe der Mantelfläche um 50 % ergibt eine wirksame Abwindfläche von näherungsweise ca. 136 M² (50 % von ca. 273 M²). Die möglichen Verwirbelungen des Tankstellengebäudes beeinflussen daher näherungsweise zu ca. 12 % den Rotorabwind (Downwash).
