Untersuchungsbericht

Bundesanstalt für Verkehr
Sicherheitsuntersuchungsstelle des Bundes
GZ: BMVIT-795.370-IV/BAV/UUB/SCH/2017

**Entgleisung Z 29266
im Bf Wiener Neustadt Hbf
am 28. März 2016**

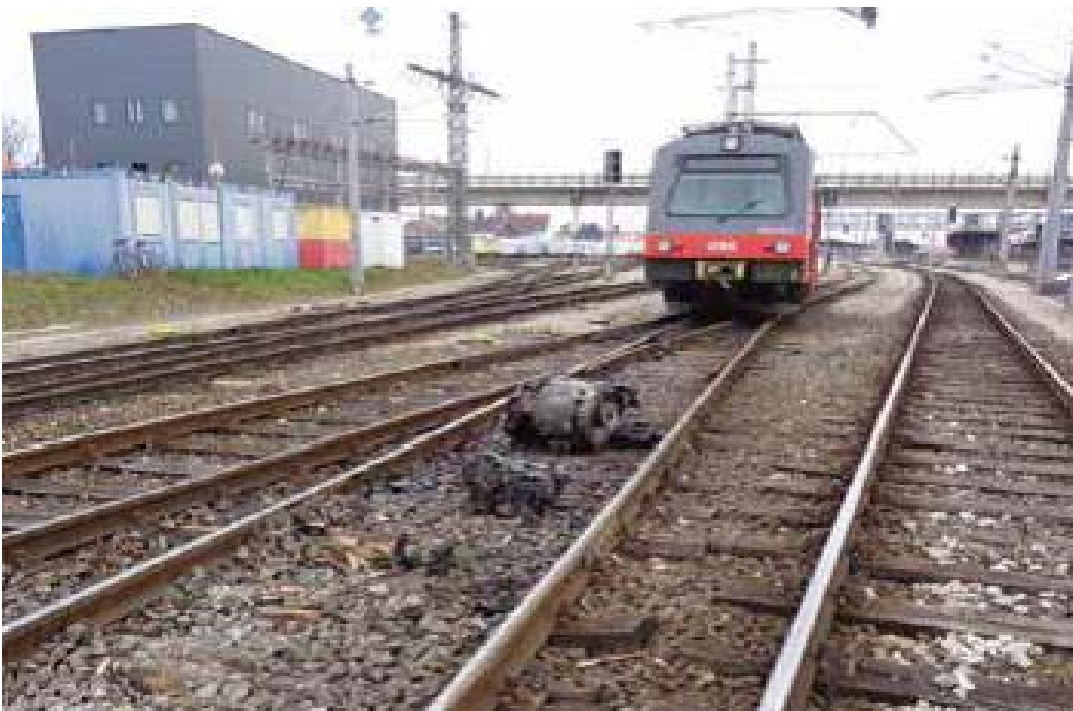
Abbildung 5: Situation an der Unfallstelle (Quelle IM)

Im km 48,661 (Bereich des Weichenanfangs der Weiche 131) wurden die ersten Teile des verlorenen Kompressors im Gleisbereich liegend vorgefunden. Zwischen der Weiche 131 und der Weiche 62/63 wurden Schäden am Oberbau sowie eine geringfügige Verschmutzung durch ausgetretene Schmiermittel festgestellt. Die ersten Entgleisungsspuren waren im km 48,551 feststellbar. Z 29266 kam im km 48,470 mit der Zugspitze zum Stillstand.

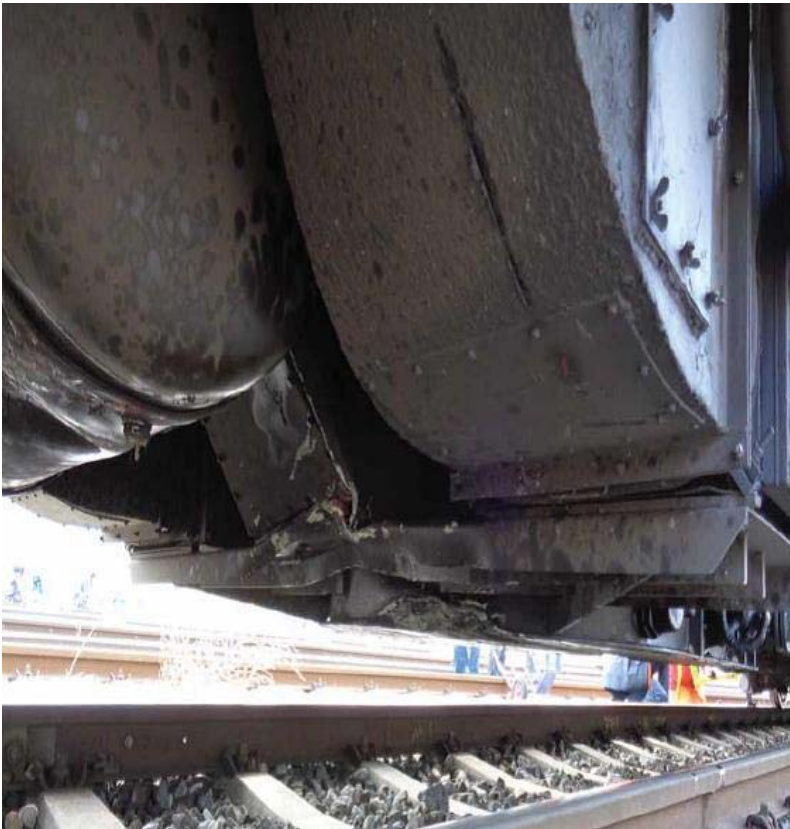
Abbildung 6: Unterflurbereich Triebzug (Quelle IM)

Die Unregelmäßigkeiten im Fahrverhalten des Triebzuges wurden durch den Verlust eines am Fahrzeugboden eingebauten Kompressors der Type MSK-I3 hervorgerufen. Der sich vom Fahrzeug gelöste Kompressor fiel in den Gleisbereich, wurde durch den Motorwagen des Triebzuges überrollt und führte zu einer Entgleisung aller 4 Achsen des Motorwagens.

Am 29. März 2016 wurde eine Untersuchung des bei Z 29266 eingebauten und im Bf Wiener Neustadt Hbf verlorenen Kompressors der Type MSK-I3 durchgeführt. Im Regelfall ist der Kompressor mit einer Befestigungskonsole (Kompressorrahmen) am Fahrzeugboden (Unterflurbereich) des Motorwagens befestigt. Auf dem am Fahrzeugboden verbliebenen Teil des Kompressorrahmens waren auf einer Seite der Aufhängung die Befestigungsschrauben vorhanden, wiesen jedoch einen Gewaltschaden auf. Auf der anderen Seite der Aufhängung wurden weder die Befestigungsschrauben noch der Fangbügel vorgefunden. Zu welchem Zeitpunkt und an welchem Ort die Befestigungselemente verloren wurden bzw. wann und wo der Gewaltschaden eingetreten ist, konnte bei dieser Untersuchung nicht mehr festgestellt werden.

Auf Grund des massiven Zerstörungsgrades des verlorenen Kompressors sowie der Beschädigungen am Kompressorrahmen war eine eindeutige Feststellung der Ursache nicht möglich.

Auf Grund des massiven Zerstörungsgrades des verlorenen Kompressors war eine eindeutige Feststellung der Ursache nicht möglich. Mit an Sicherheit grenzender Wahrscheinlichkeit ist jedoch davon auszugehen, dass sich die Ursache auf einen konstruktiven Mangel in Verbindung mit einer Unregelmäßigkeit beim Einbau begründet, die in Kombination aufgetreten sind. In diesem Zusammenhang ist davon auszugehen, dass das Auftreten lediglich eines Mangels nicht zum Verlust des Kompressors geführt hätte.

Auf Grundlage der Erkenntnisse der technischen Untersuchung des Triebzuges in Verbindung mit der von der SUB mündlich bzw. fernmündlich ausgesprochenen Sicherheitsempfehlung (siehe Punkt 15.1) wurde seitens der ÖBB mit einer „Technischen Weisung“ vom 31. März 2016 angeordnet, alle Triebzüge der Baureihe 4020, die mit einem baugleichen Kompressor ausgerüstet sind, zu überprüfen. Die Überprüfung umfasste insbesondere den festen Sitz der Verschraubung, das Vorhandensein der Fangbügel sowie Beschädigungen im Bereich der Gummielemente.

Unabhängig von den eingeleiteten Sofortmaßnahmen wurden durch ÖBB-Technische Services zusätzliche Maßnahmen eingeleitet. Diese umfassen neben konstruktiven Änderungen der Aufhängungselemente der

betreffenden Kompressoren vor allem auch zusätzliche Vorgaben für die regelmäßige Überprüfung der Wirksamkeit der konstruktiven Änderungen sowie für die Überprüfung der ordnungsgemäßen Befestigung aller Unterflurkomponenten. Des Weiteren beinhalten die eingeleiteten Maßnahmen auch Präzisierungen der Instandhaltungsvorgaben sowie zusätzliche Schulungen der mit der Instandhaltung bzw. Überprüfung beauftragten Mitarbeiter.
