ENTGLEISUNG ZUG 58295

am 23. Mai 2011

**Österreichische Bundesbahnen
Strecke 11801
Wien Südbf – Staatsgrenze nächst
Nickelsdorf
Bf Gramatneusiedl**

Untersuchungsbericht

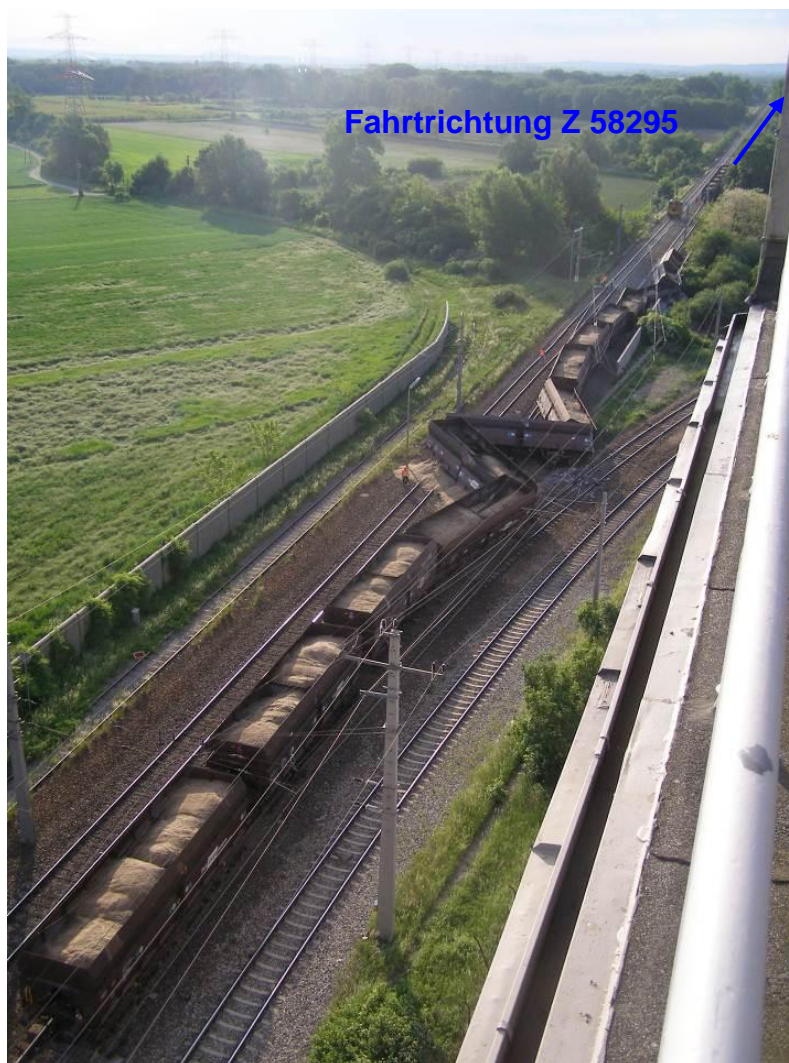
Abbildung 10 Überblick Entgleisungsfolgen - Quelle ÖBB-Hilfszug

Bei der signalmäßig tauglichen Durchfahrt auf Gleis 2 im Bahnhof Gramatneusiedl entgleisten in der Zugmitte 11 Wagen (7. bis 11. und 13. bis 18. Wagen). Erste Entgleisungsspuren finden sich auf der EK km 19,727. Ca. im km 20,130 erfolgte eine Zugtrennung zwischen dem 6. und 7. Wagen (Auftrennung der HLL). Diese bewirkte eine Zwangsbremung. Z 58295 kam mit der Zugspitze im km 20,300 zum Stillstand.

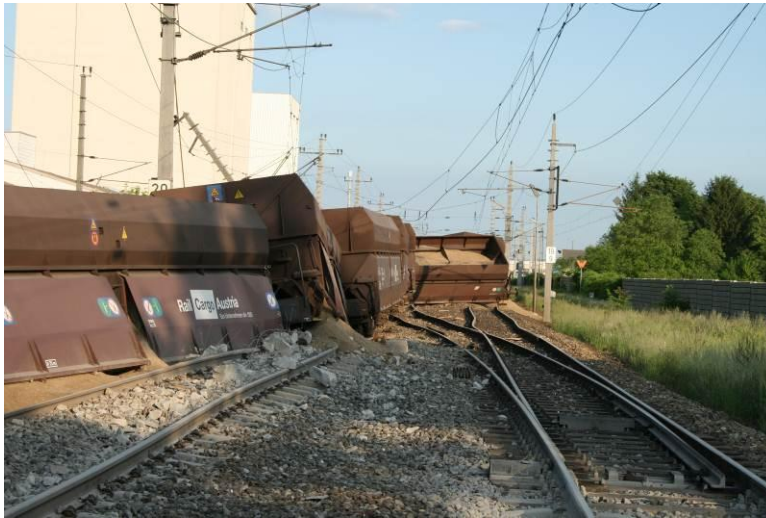
Abbildung 13 Detailansicht 1 der entgleisten Wagen

11 Wagen entgleist und teilweise stark beschädigt.
Austritt von Ladegut (Schlacke).

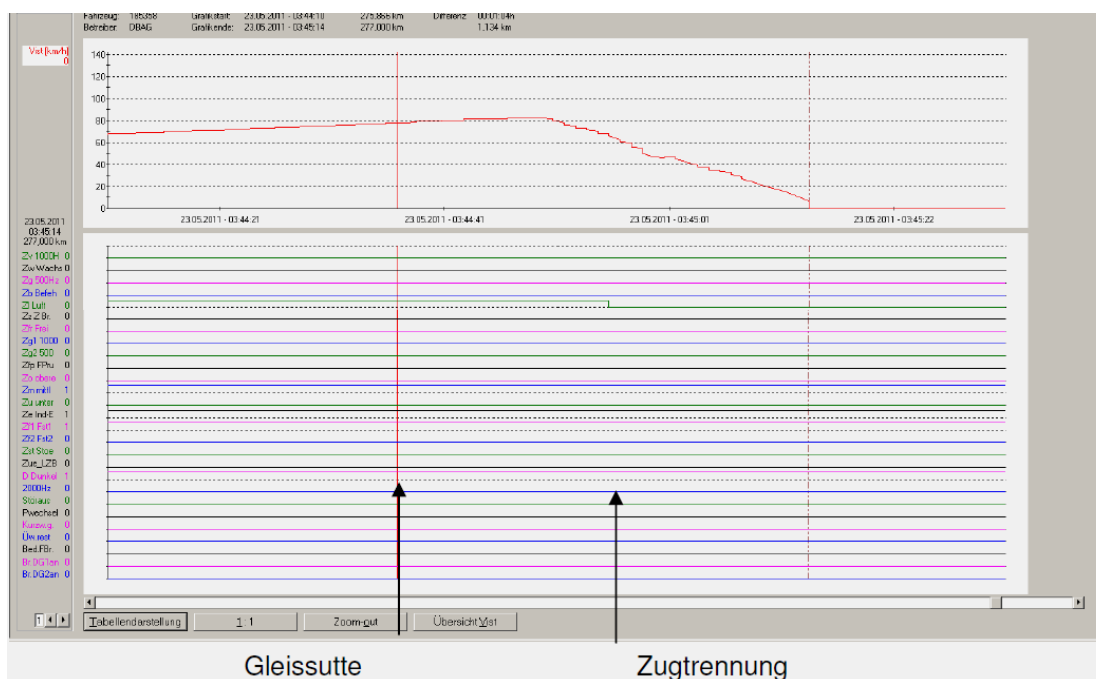
Abbildung 17 Zeitbezogene Auswertung Registriereinrichtung Tfz 185 286-2

Z 58295 fährt von Wien Richtung Götzensdorf. Der Tfzf verringert bei der Einfahrt in den Bf Gramatneusiedl die Geschwindigkeit bis auf ca. 63 km/h. Nachdem der letzte Wagen das AS der Gegenrichtung passiert hat, beschleunigt er wieder. Die Gleissutte vor der EK km 19,727 wird mit ca. 78 km/h durchfahren. Etwa 410 m weiter wird durch die Zugtrennung eine Zwangsbremung registriert, Z 58295 kommt nach ca. 185 m im km 20,3 zum Stillstand (graphische Darstellung verzerrt). Die registrierte Uhrzeit entspricht MEZ (=“Winterzeit“).

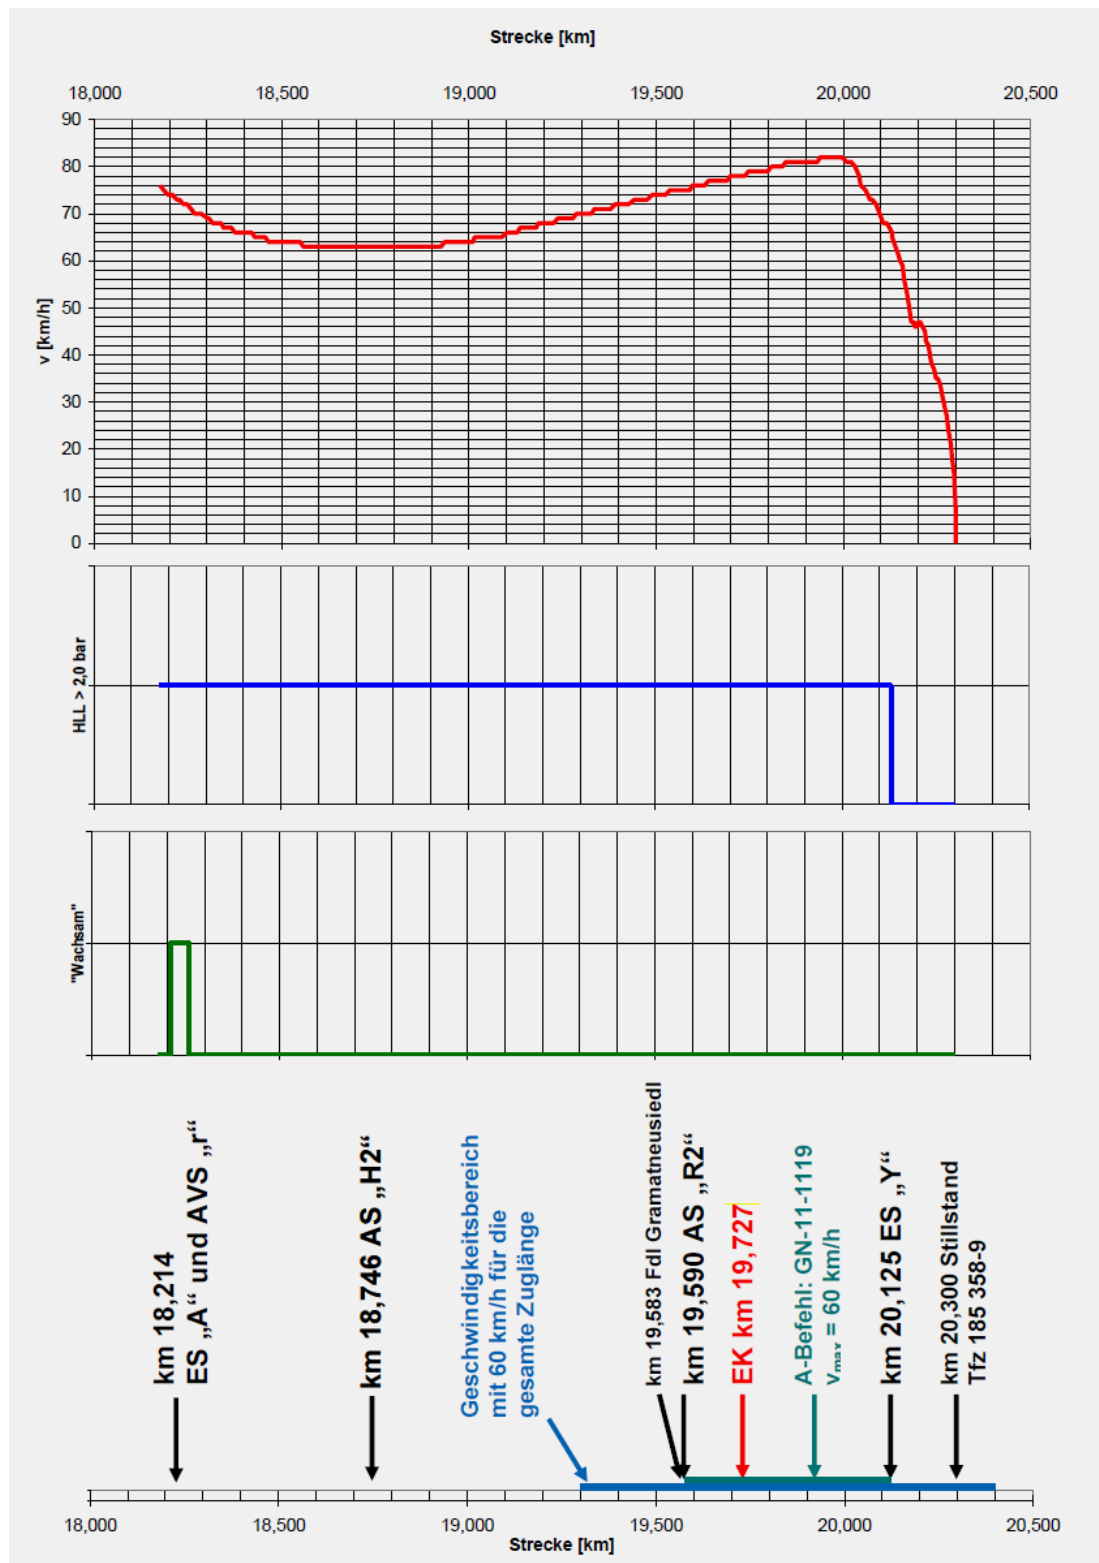
Abbildung 18 Wegbezogene Analyse der Registriereinrichtung

- Beim Standort des ES „A“ (AVS „r“) wurde die Taste „Wachsam“ betätigt. Die Geschwindigkeit betrug dabei ca. 72 km/h. Zum betrieblichen Ablauf siehe Abbildung 19 bis Abbildung 22.
- Die geringste Geschwindigkeit zwischen ES „A“ und AS „H2“ (AS der Gegenrichtung) betrug 63 km/h.
- Im Bereich der Langsamfahrstelle betrug die maximale Geschwindigkeit 82 km/h.

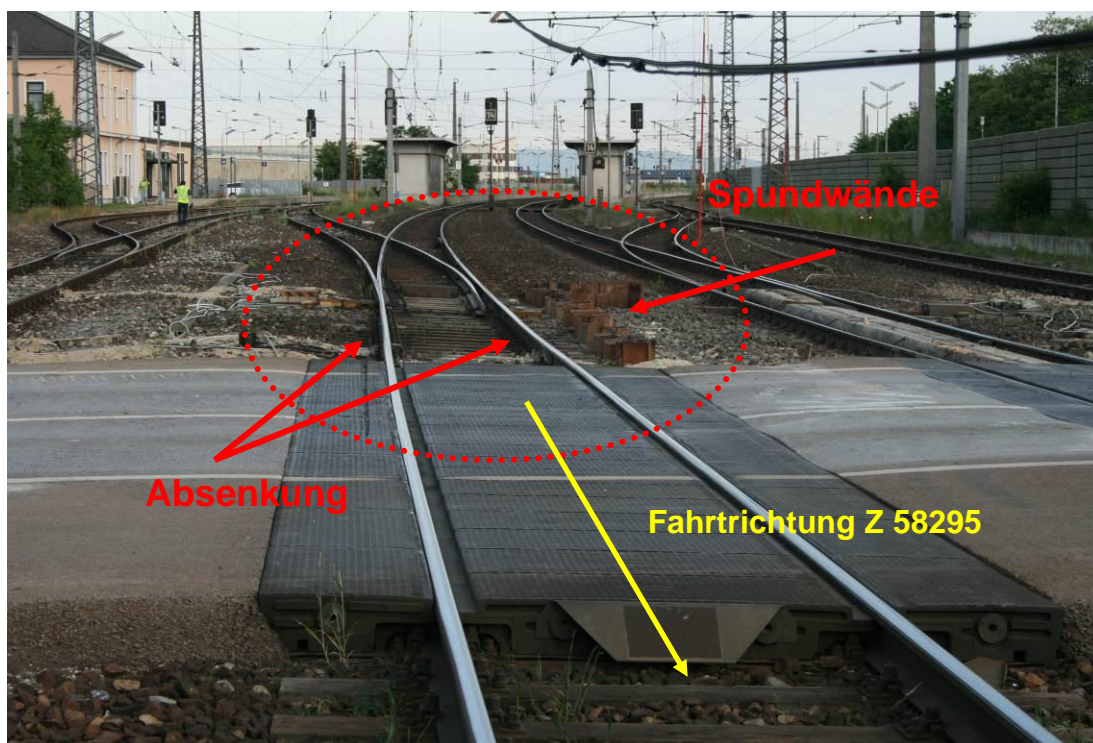
Abbildung 24 Übersicht der Entgleisungsstelle vor EK km 19,727

Die Entgleisungsstelle befindet sich in einem Übergangsbogen (Länge 87 m), nach einem Kreisbogen (Radius 1914 m, Länge 850 m, Überhöhung 58 mm), in einem Gefälle von 2,5 ‰

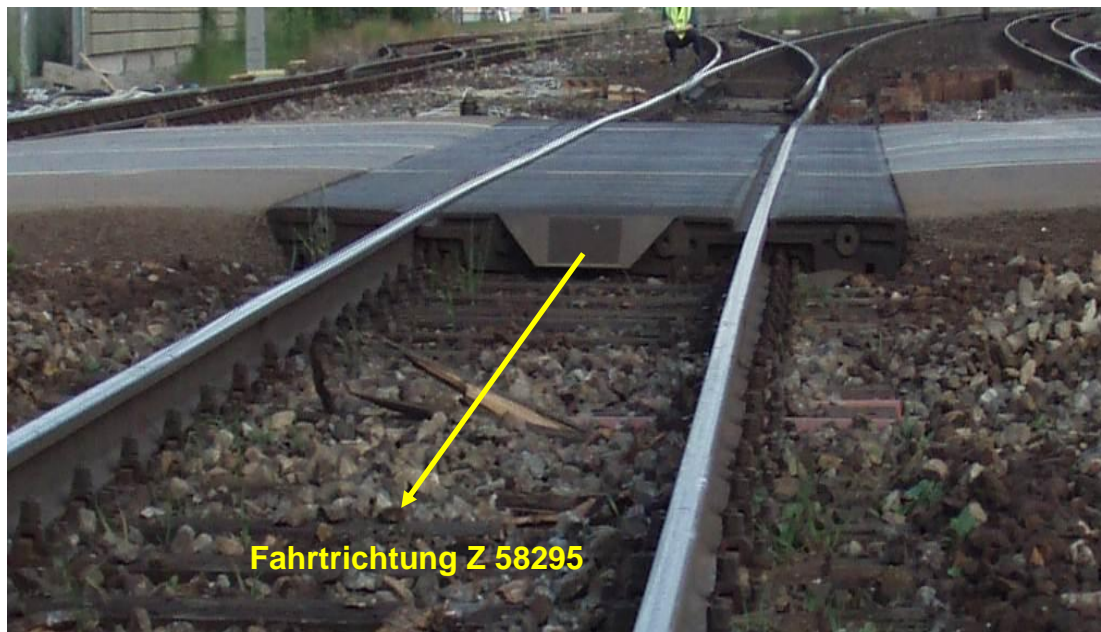
Abbildung 25 Ansicht der Entgleisungsstelle vor EK km 19,727 gegen Fahrtrichtung

Infolge des Einbringens von Spundwänden kam es zu bodenmechanischen Setzungen, die eine Gleisabsenkung (Sutte) bewirkten. Dabei kam es zu einem Verwindungsfehler im Gleis.

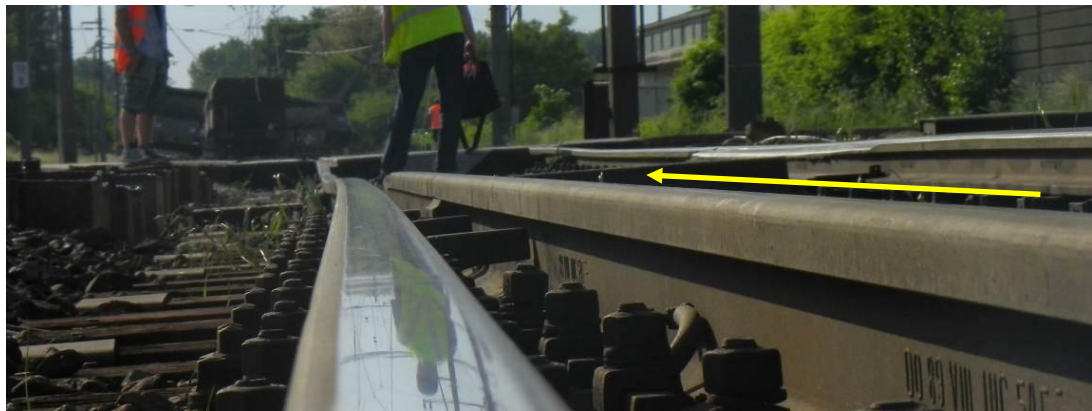
Abbildung 28 Gleisabsenkung linker Schienenstrang - Quelle RU

Die vorstehenden Messwerten zeigten eine Änderung der Überhöhung des rechten Schienenstranges von 18 mm/m. Dies entspricht einer Verwindung von **1 : 55,55**.

Gemäß § 6, Absatz 5 EisbBBV darf die Neigung der Überhöhungsrampe nicht größer sein als **1 : 400** (= 2,5 mm/m).
