## **ENTGLEISUNG ZUG 95584**

**am 15. Juni 2011**

**Österreichisch Bundesbahnen  
Strecke 11801  
Bf Gramatneusiedl, Gleis 3  
km 19,587**

**Untersuchungsbericht**

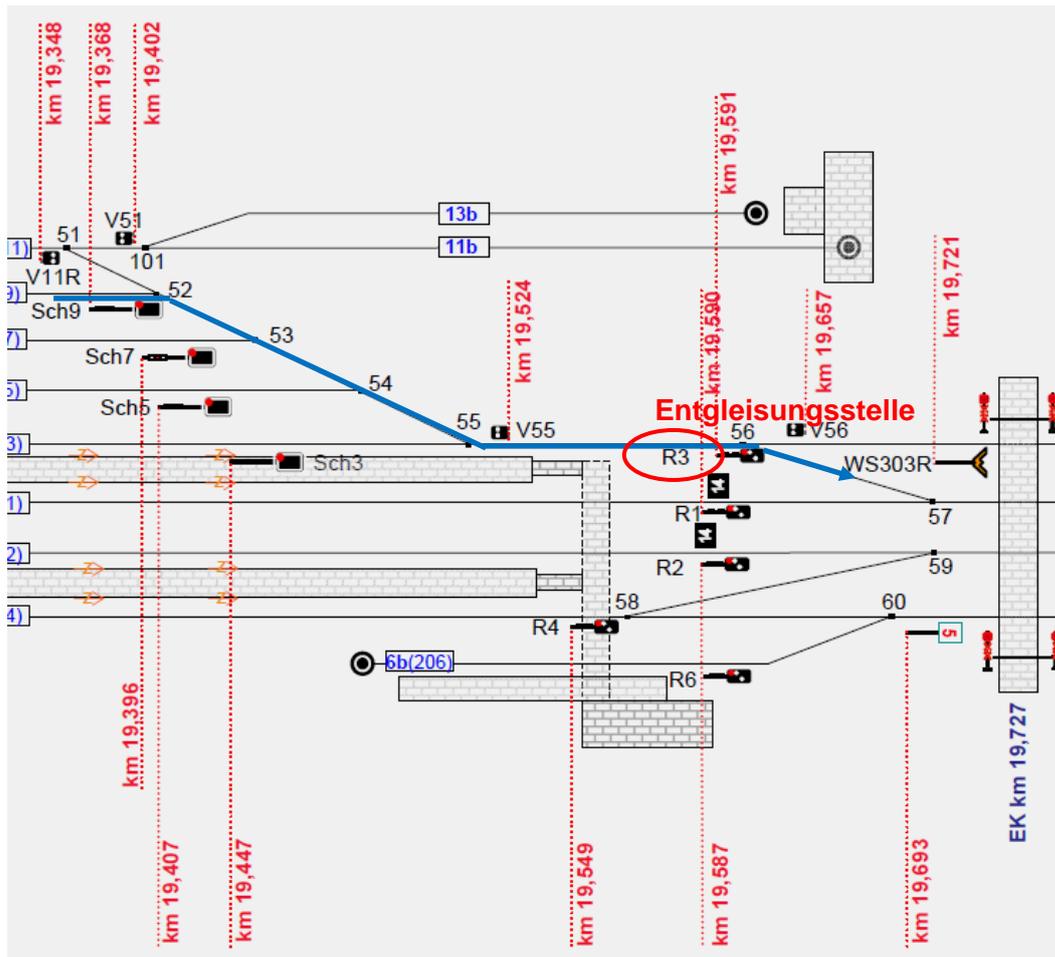
Abbildung 10 Lageplanskizze - Detail der Entgleisungsstelle - Quelle IM

Bei der signalmäßig tauglichen Zugfahrt aus Gleis 9 entgleiste im km 19,587 der Wagen Fals 31 81 665 0 080-7 mit dem vorlaufenden Drehgestell zur Gänze in Fahrtrichtung nach links.

In weiterer Folge wurde durch einen mittigen Schlag der entgleisten Räder auf die Schieberstange der Weiche 56 (im km 19,610) die Weiche in eine Halbstellung gebracht. Dadurch wurde das nachlaufende Drehgestell des bereits entgleisen Wagens Fals und das vorlaufende Drehgestell des Hilfszugwagens 80 81 9756 951-6 in Richtung Gleis 3b geleitet.

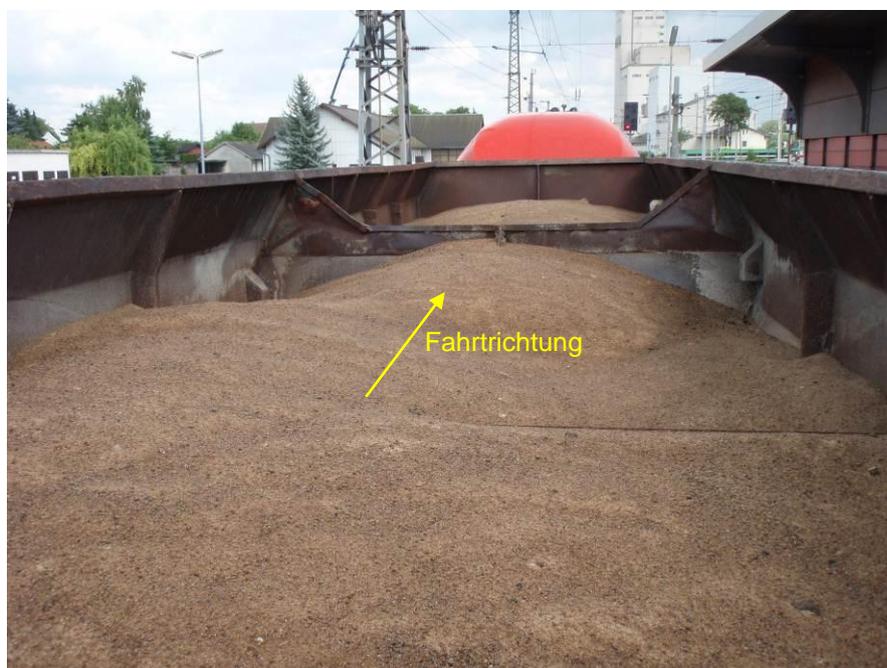
Abbildung 16 Fals 31 81 665 0 265-4 – Ladungsverteilung - Quelle IM

Die vorstehende Abbildung zeigt eine gleichmäßige Ladungsverteilung.

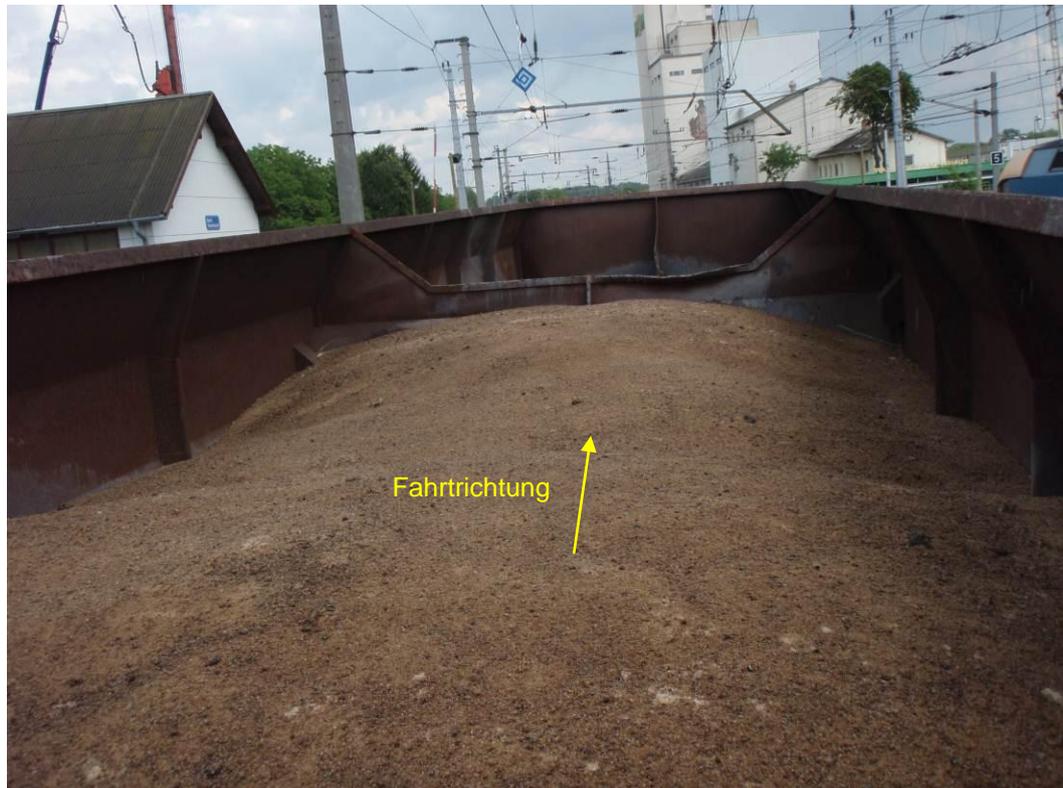
Abbildung 17 Fals 31 81 665 0 080-7 – Ladungsverteilung - Quelle IM

Der zweite Wagen im Zugverband von Z 95584 war mit 27 t Schlacke beladen (vordere Kammer leer, hintere Kammer beladen) und war sowohl am 23. Mai 2011, als auch am 15. Juni 2011 entgleist.

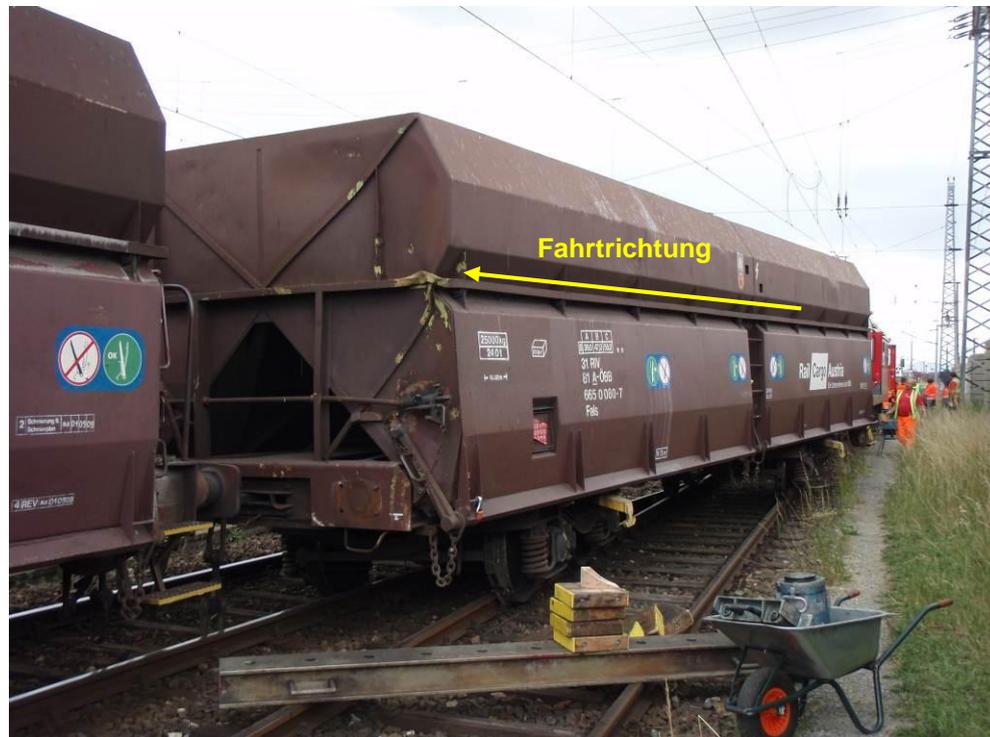
Abbildung 19 entgleister Fals 31 81 665 0 080-7– fehlender Puffer - Quelle IM

Auf Grund der Entgleisung vom 23. Mai 2011 fehlte der in Fahrtrichtung vordere linke Puffer.

Durch den fehlenden Puffer konnte kein regelwerkskonformer Kuppelzustand (straffes Kuppeln) zwischen dem ersten und dem zweiten Fals hergestellt werden.

Durch die fehlende Pufferreibung wurden Vertikalbewegungen der Wagen begünstigt.

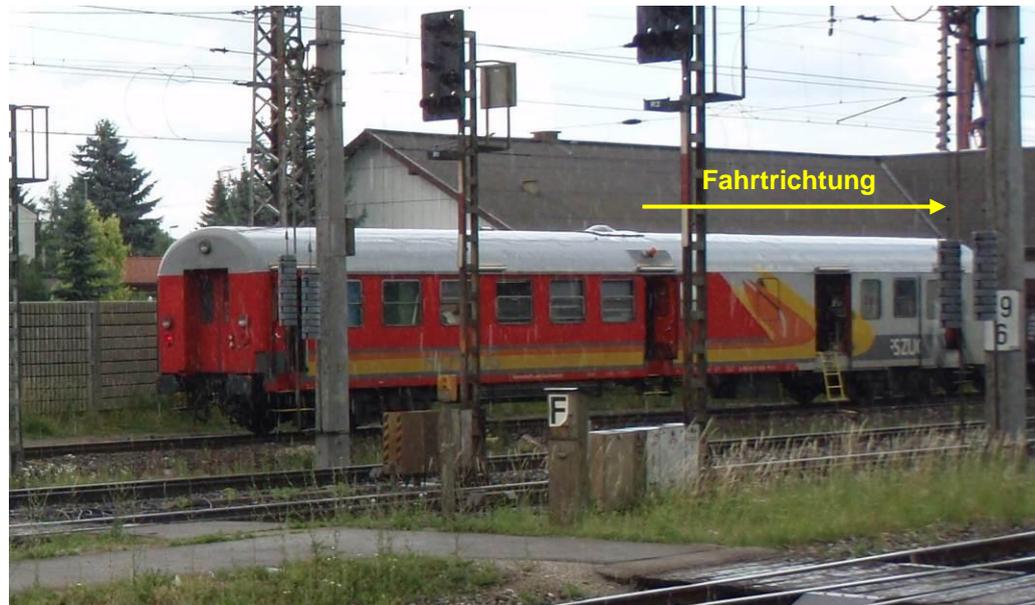
Abbildung 23 nicht entgleister Hilfszugwagen - Quelle IM

Der als dritter Wagen im Zugverband von Z 95584 gereichte Hilfszugwagen war nicht entgleist, jedoch mit dem vorgereichten entgleisten zweiten Wagen überpuffert.

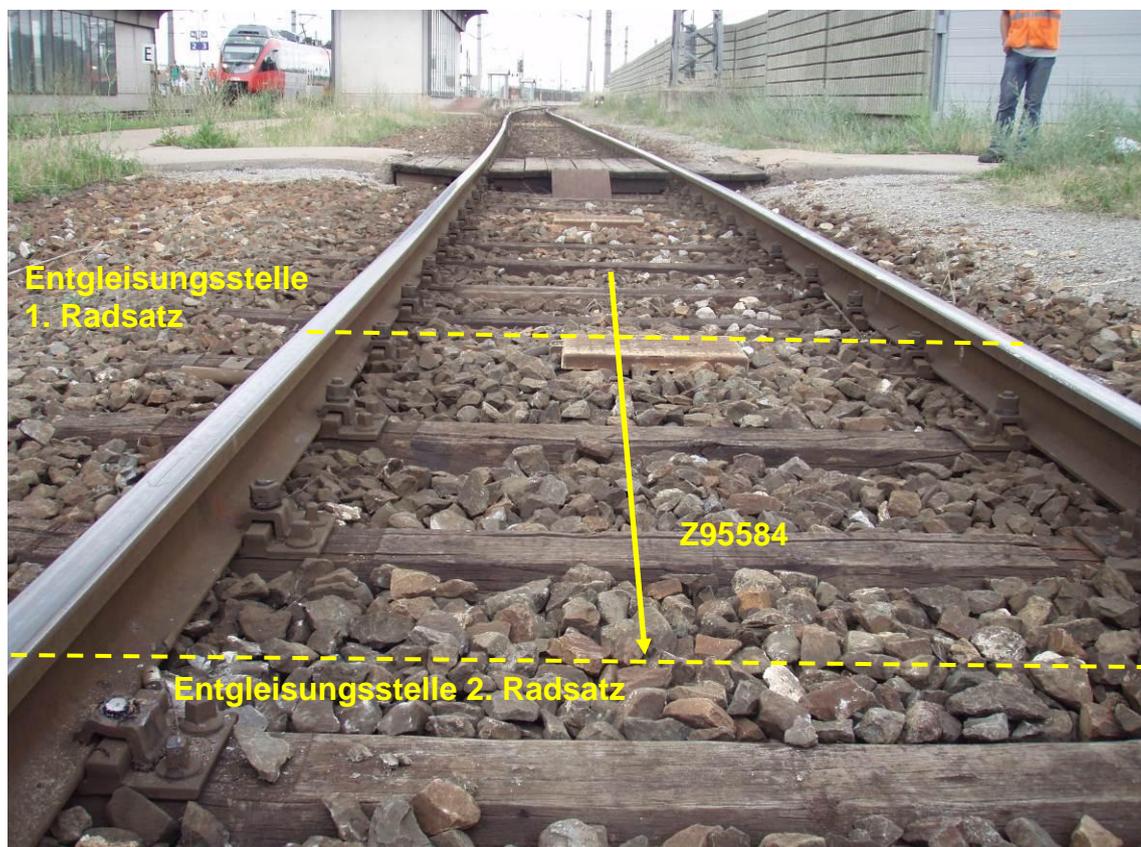
Abbildung 32 Ansicht 1 der Entgleisungsstelle - Quelle UUB

Unmittelbar vor der Entgleisungsstelle befand sich ca. im km 19,583 ein gemäß Bsb bezeichneter „Bohlenübergang“ über das Gleis 3. Dieser ist nur für dienstliche Belange vorgesehen.

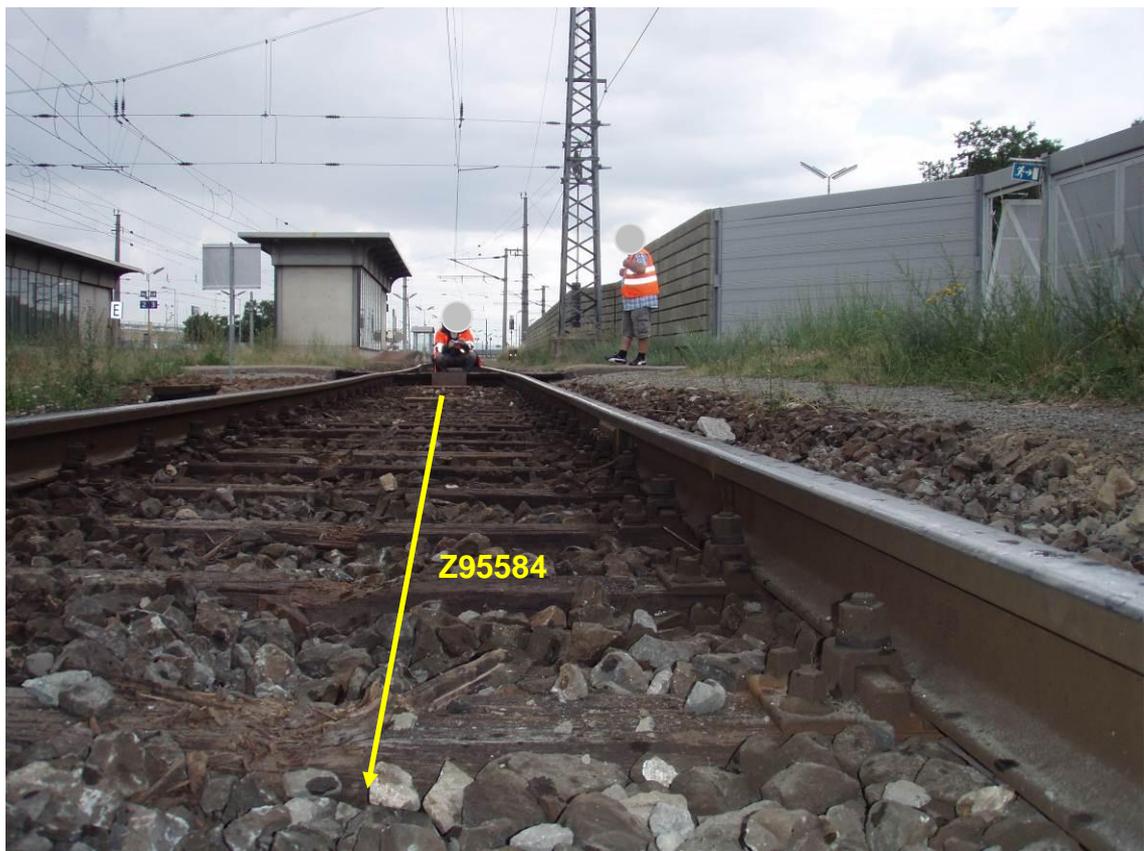
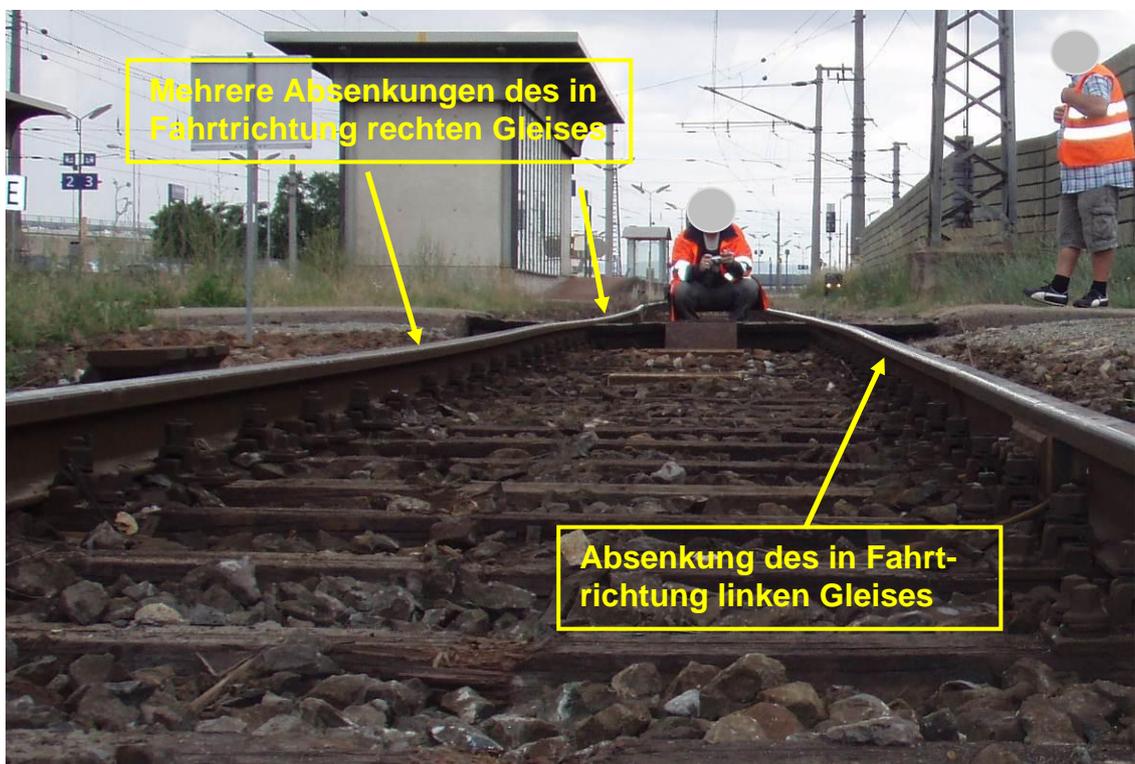
Abbildung 34 Ansicht 2 der Entgleisungsstelle – Detail - Quelle UUB

Unmittelbar vor dem „Bohlenübergang“, ca. im km 19,583, wurde am in Fahrtrichtung linken Schienenstrang eine größere Gleisabsenkung („Sutte“) festgestellt. Nach dem „Bohlenübergang“ wurden am linken und rechten Schienenstrang Gleisabsenkungen fotografisch festgestellt.

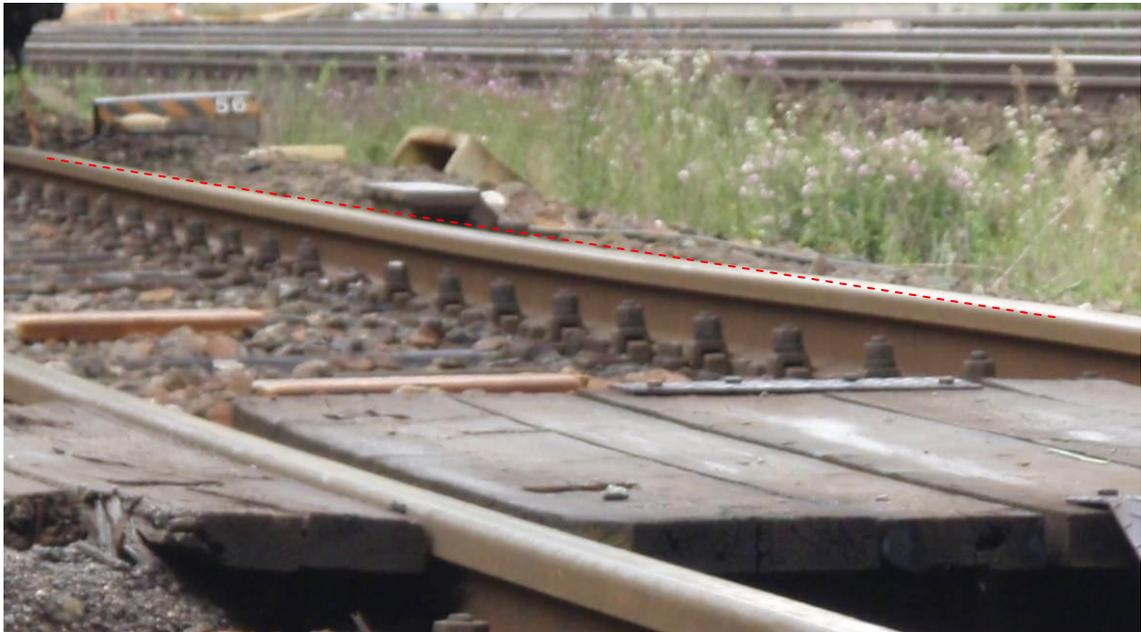
**Abbildung 35** Ansicht 3 der Entgleisungsstelle – Quelle IM – Fotogrammetrische Auswertung

Anhand der fotogrammetrischen Auswertung wurde ermittelt, dass die Gleisabsenkung im Bereich des AS „R3“ am linken Schienenstrang auf einer Länge von ca. 4,8 m ca. 30 mm betrug.
