BRUCH EINER RADSATZWELLE BEI TFZ GKB DH 600.1 UND ENTGLEISUNG VERSCHUB

am 2. Mai 2012

BMVIT-795.312-IV/BAV/UUB/SCH/2012

Untersuchungsbericht

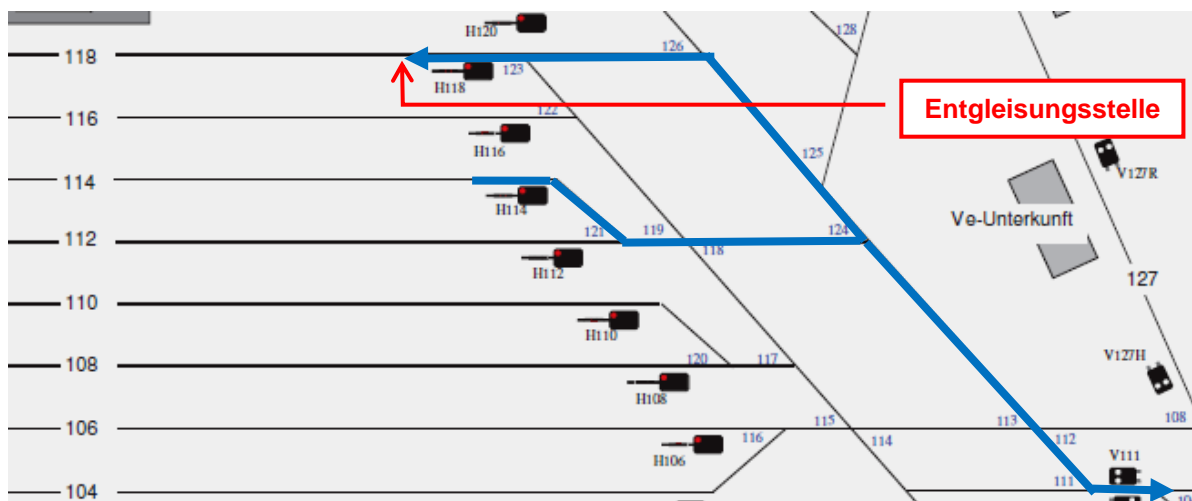
Abbildung 4 Verschubweg Tfz 92 81 2600 001-9 im Bft Graz Vbf - Quelle IM

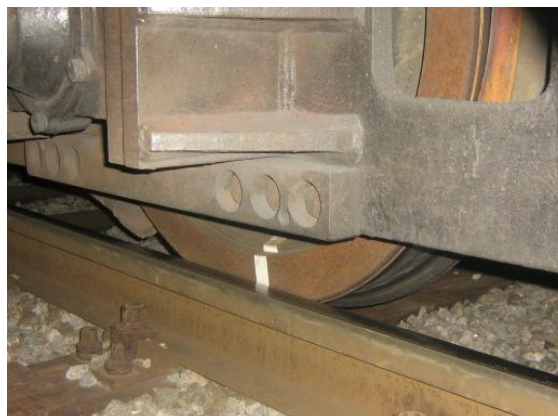
Bei der Fahrt des Tfz 92 81 2600 001-9 auf Gleis 118 kam es bei einer Geschwindigkeit von ca. 15 km/h zu einer Entgleisung des vorlaufenden Radsatzes (Radsatz 3). Nach einer Bremsung kam das Tfz im km 209,254 zum Stillstand. Infolge eines Bruches der Radsatzwelle war die in Fahrtrichtung rechte Radscheibe vom rechten Schienenstrang nach innen entgleist, während sich die linke Radscheibe noch am linken Schienenstrang befand.

Abbildung 5 Entgleiste Radscheibe - Quelle IM

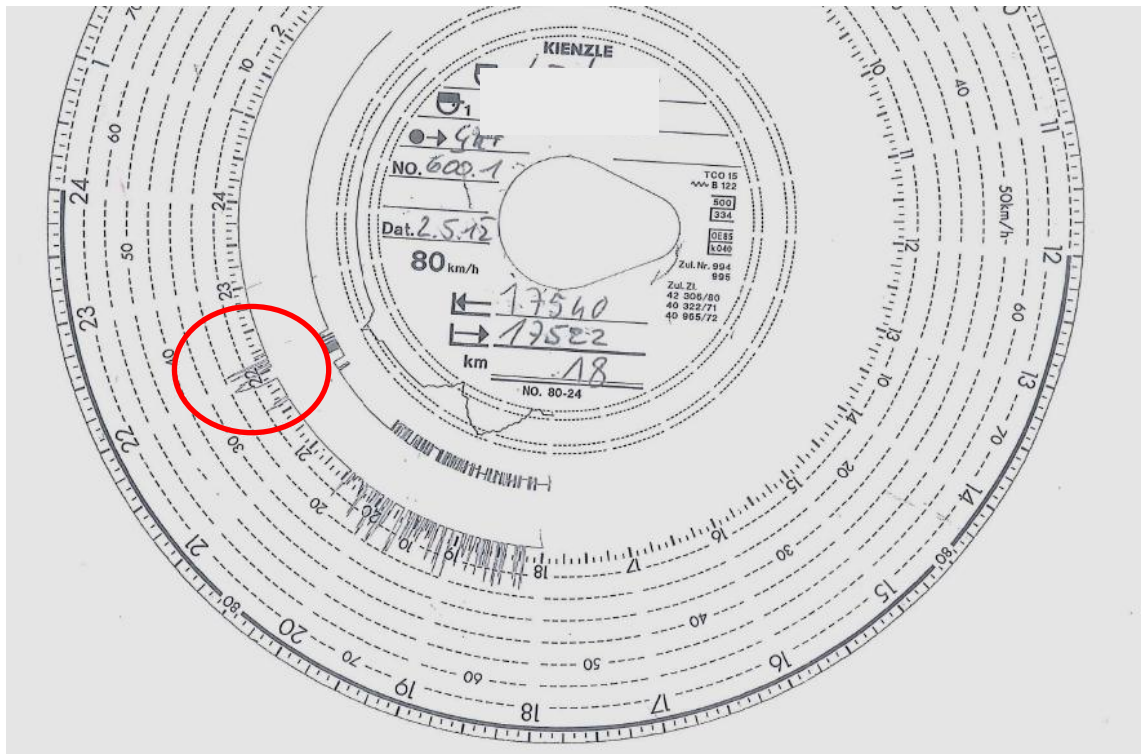
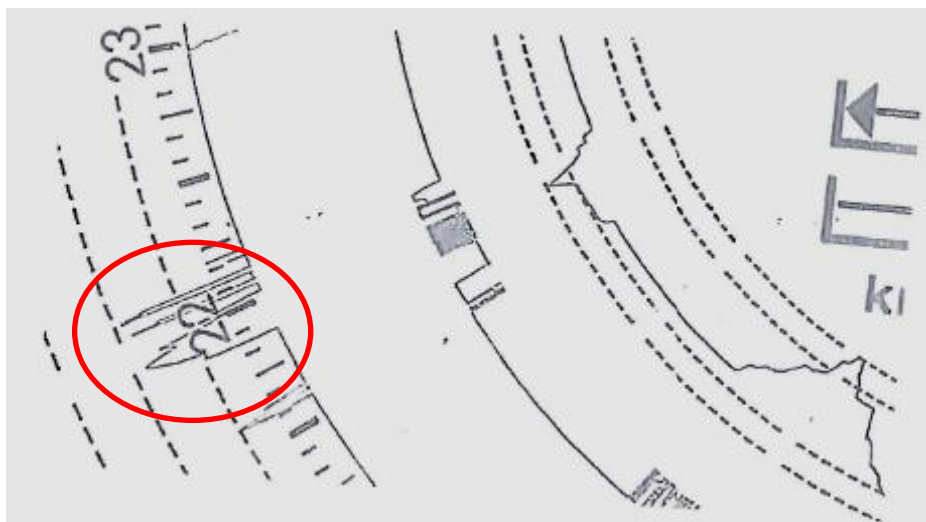
Abbildung 6 Auszug Registriereinrichtung Tzf 92 81 2600 001-9 – Quelle VK

Abbildung 7 Auszug Registriereinrichtung- Detail Tzf 92 81 2600 001-9 – Quelle VK

Die zulässige Geschwindigkeit wurde eingehalten.

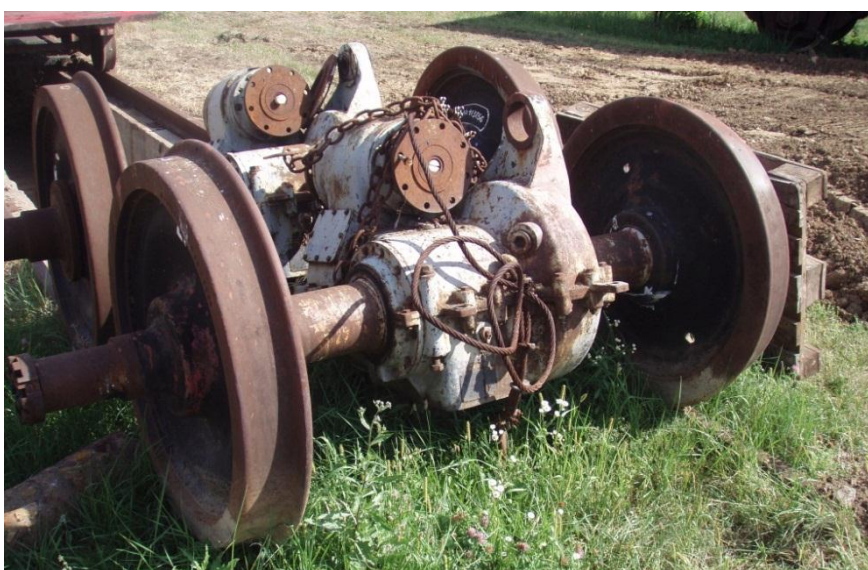
Abbildung 13 Hinterstellte montierte schadhafte Radsätze des VK

Der gebrochenen Radsatz wurde anhand der Nummer des Achsgetriebes (Bauart VOITH A30SK) Nummer 622341 beim VK in Evidenz gehalten. Dadurch unterscheidet sich die Nummer der Radsatzwelle von der Radsatznummer.

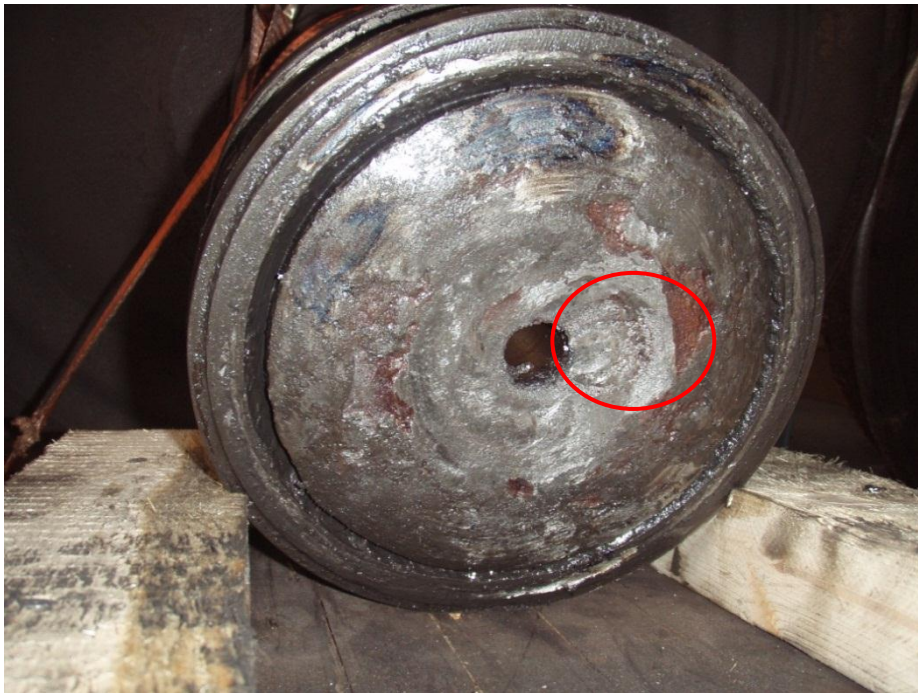
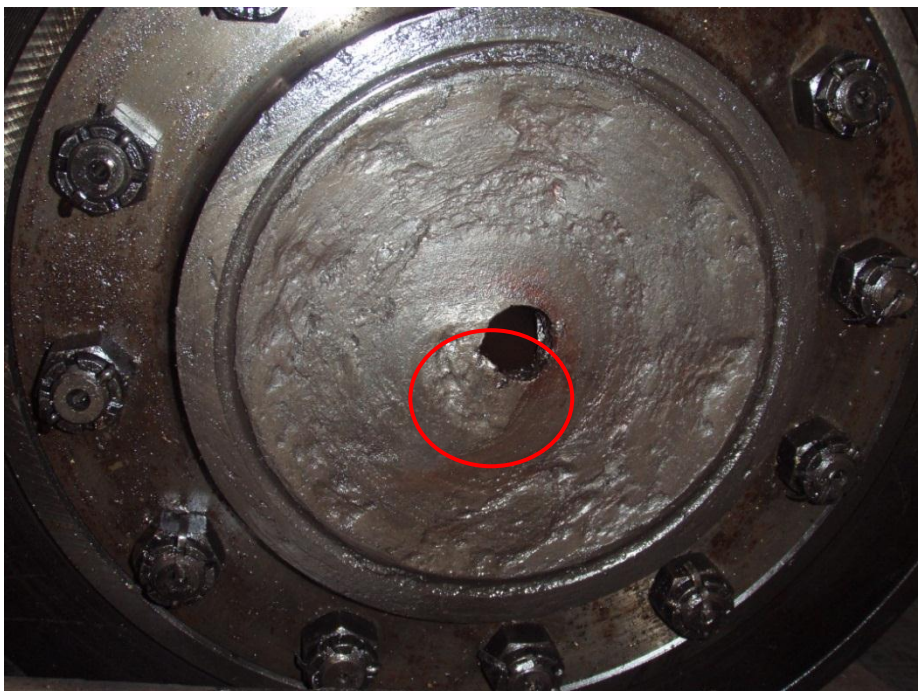
Abbildung 14 Bruchstück des Radsatzes mit Labyrinthring des Achsgetriebes

Abbildung 15 Bruchstück des Radsatzes mit Teilen des Achsgetriebes

Die vorstehenden Abbildungen zeigen, dass die Rissausbreitung über einen sehr langen Zeitraum angedauert hat. Die Rissausgangsstelle konnte nicht eruiert werden, mit an Sicherheit grenzender Wahrscheinlichkeit ist der Rissbeginn von außen erfolgt. Die Restbruchfläche an der Längsbohrung ist rot eingekreist (siehe Abbildung 14 und Abbildung 15).

Die Bruchstelle liegt im Bereich der größten Durchmesseränderung und konnte auf Grund des auftretenden Formechos bei der Ultraschallprüfung nicht erkannt werden.

Bei Ultraschallprüfungen der Radsatzwelle durch die Längsbohrung im eingebauten Zustand wurde die Rissbildung auf Grund des Formechos im Bereich der größten Änderung der Durchmesser nicht erkannt.

Punkt Laufende Jahres- nummer	Sicherheitsempfehlungen (unfallkausal)	richtet sich an
12.1 A-2012/097	Überprüfung, ob die Rissprüfung der Radsatzwellen mit Ultraschall in Bereichen mit Formecho durch eine Magnetpulverprüfung am ausgebauten Radsatz ergänzt werden muss. Begründung: Bei der Ultraschallprüfung der Radsatzwellen im eingebauten Zustand wurde infolge Formecho in Bereichen mit Durchmesseränderung Risse nicht erkannt.	VK GKB
12.2 A-2012/098	Im Abnahmeprüfzeugnis der Ultraschallprüfung der Radsatzwellen sollten die Stellen, die auf Grund von Formechos nicht beurteilt wurden angeführt werden.	Technisches Büro für Werk- stoffprüfung
12.3 A-2012/099	Für die Instandhaltung der Radsätze sollten die minimal zulässigen Durchmesser der Radsatzwellen festgelegt werden. Anmerkung: Nach einer Überarbeitung der Radsatzwelle.	VK GKB

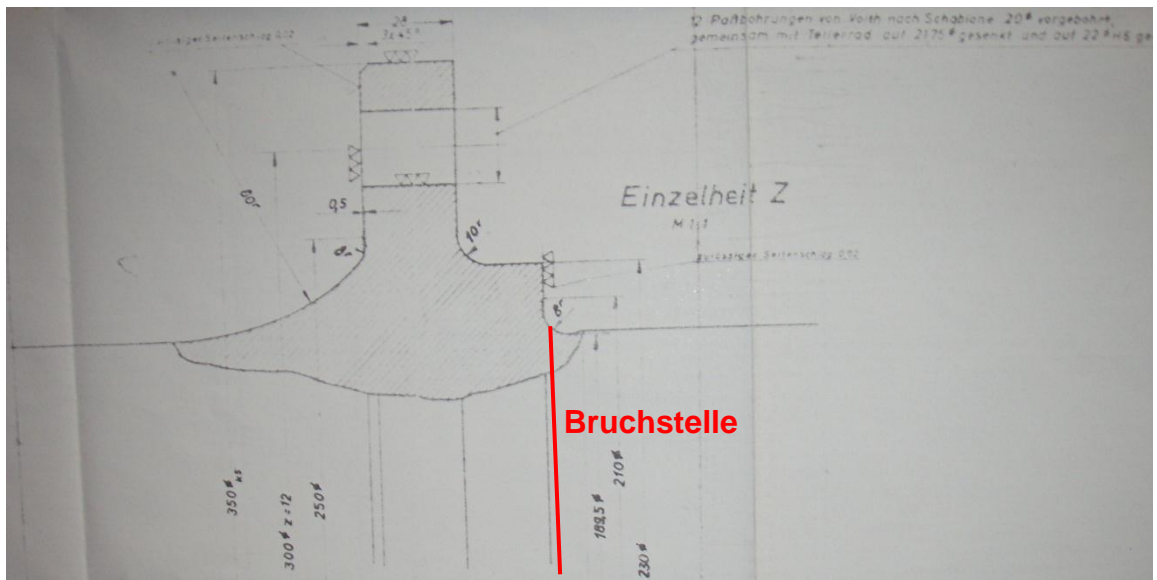
Abbildung 17 Auszug Zeichnung der Radsatzwelle (JW) Einzelheit „Z“– Quelle VK
