Abschlussbericht

Unfall mit dem Segelflugzeug der Type Discus-2c,
am 22.05.2023, um ca. 10:56 Uhr UTC am Flughafen Innsbruck,
A-6020, Innsbruck, Tirol
GZ: 2024-0.104.482

Während des Windenstarts eines Segelflugzeugs am Flughafen Innsbruck (LOWI) kam es im Anfangsteigflug in einer Höhe von ca. 10 m über dem Boden zum Ausklinken des Schleppseils. Das Luftfahrzeug setzte daraufhin hart auf. Der Pilot wurde dabei schwer verletzt. Das Luftfahrzeug wurde erheblich beschädigt.

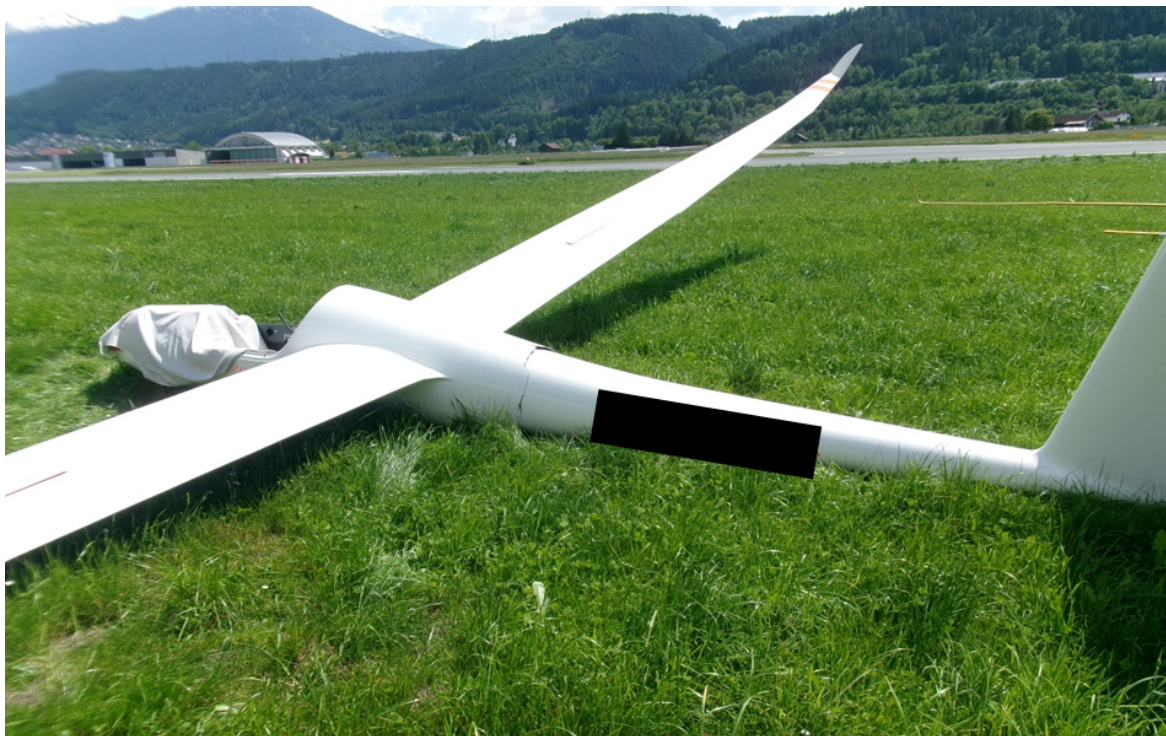
Abbildung 2 Endlage des verunfallten Luftfahrzeugs

Die Rumpfröhre ist durch den Aufprall im Bereich hinter den Tragflächen vollständig gebrochen (siehe Abbildung 2 und Abbildung 3). Weiters wurde das Fahrwerk erheblich beschädigt.

Der vordere Rumpf und die hintere Rumpfröhre inkl. Leitwerk, befanden sich aufgrund der durch die Röhre geführten Steuerelemente, trotz des vollständigen Bruchs, in der Endlage zusammen (siehe Abbildung 2 und Abbildung 3). Entlang der Schleifspur auf der Wiese wurde eine abgerissene Fahrwerksklappe gefunden.

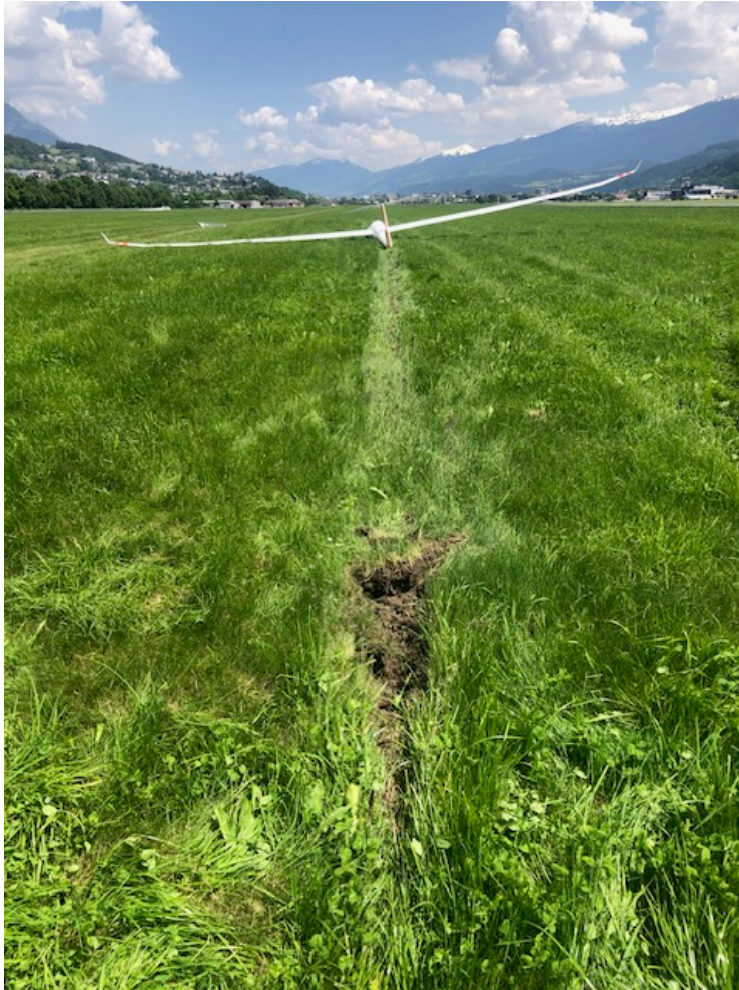
Abbildung 4 Flurschaden

Im Bereich des ersten Bodenkontakts entstand geringer Flurschaden (siehe Abbildung 4).

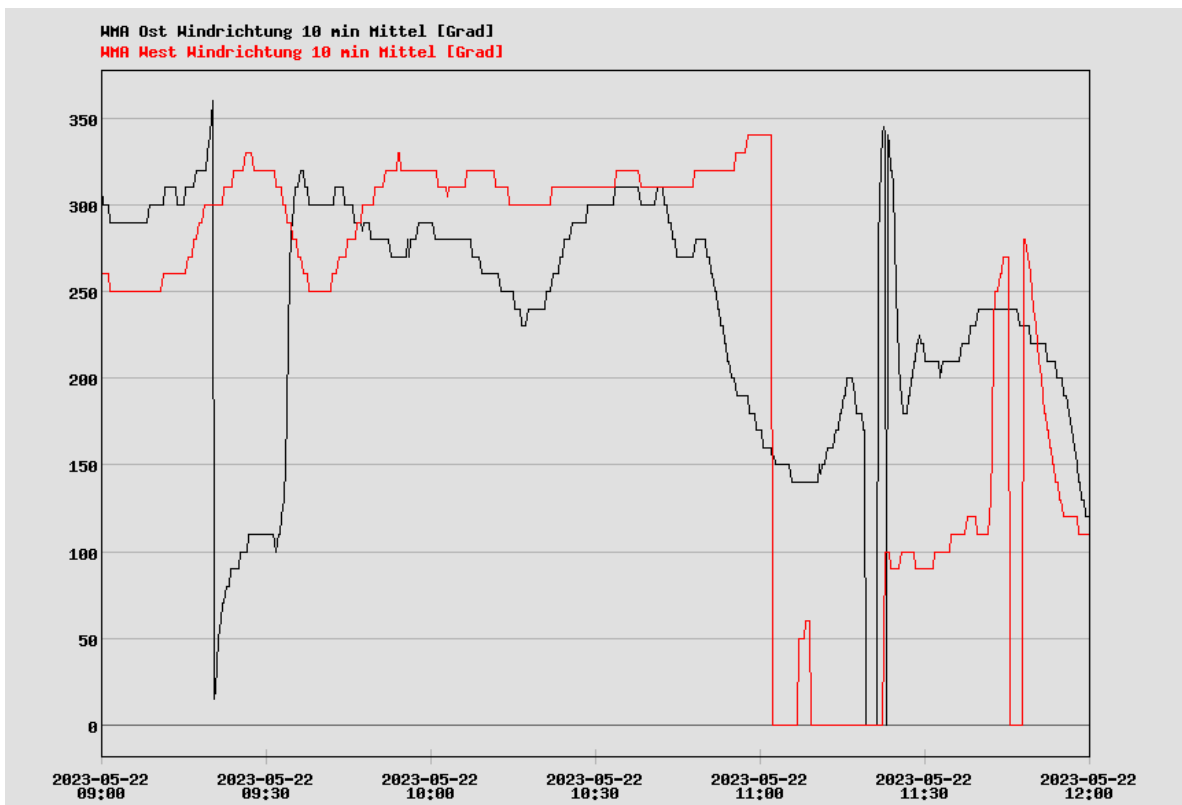
Abbildung 5 Windmessenanlagen Flughafen Innsbruck (LOWI) - Windrichtung

Die WMA West befindet sich in etwa auf der Höhe der Startposition für den Windenstart des gegenständlichen Unfallstarts. Die Daten der WMA stehen den ortsansässigen Vereinen nicht zur Verfügung. Abbildung 5 und Abbildung 6 zeigen die Daten der beiden WMA.

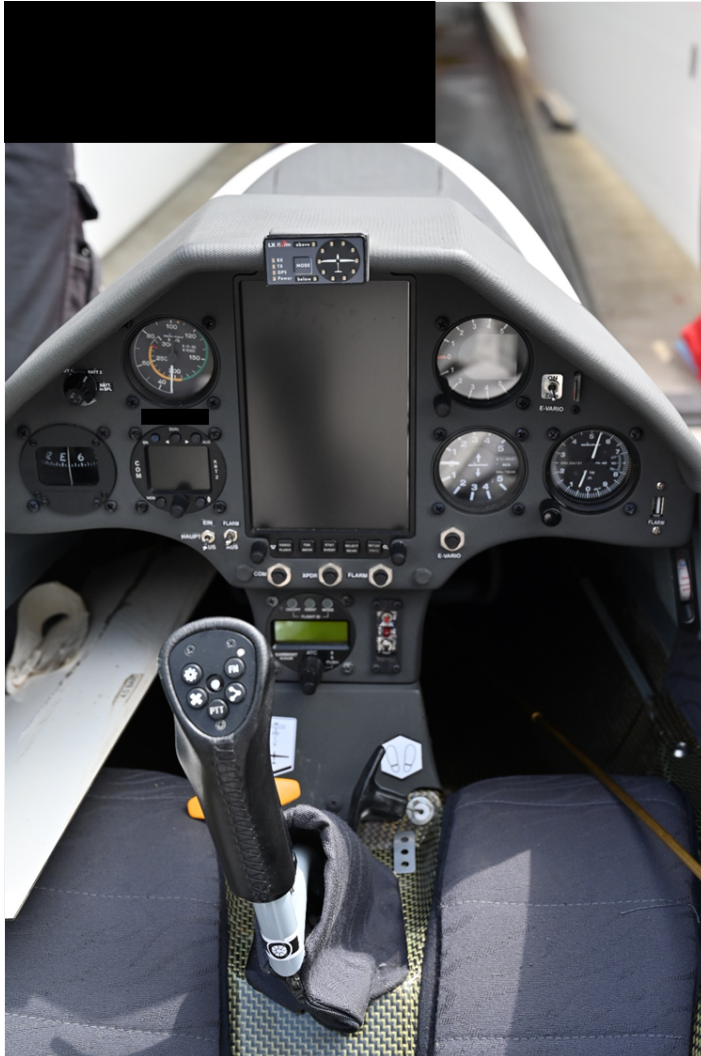
Abbildung 9 Blick in das Cockpit des verunfallten Luftfahrzeugs

Die Cockpitzele blieb intakt, eine Übersicht ist in Abbildung 9 zu sehen.
