# Untersuchungsbericht

Unfall mit dem Motorsegler der Type Scheibe SF 25 C – FALKE  
am 16.07.2019 um ca. 14:00 Uhr UTC am Pass Thurn,  
Gemeinde Mittersill, A-5730 Pass Thurn, Salzburg  
GZ.: 2020-0.516.521

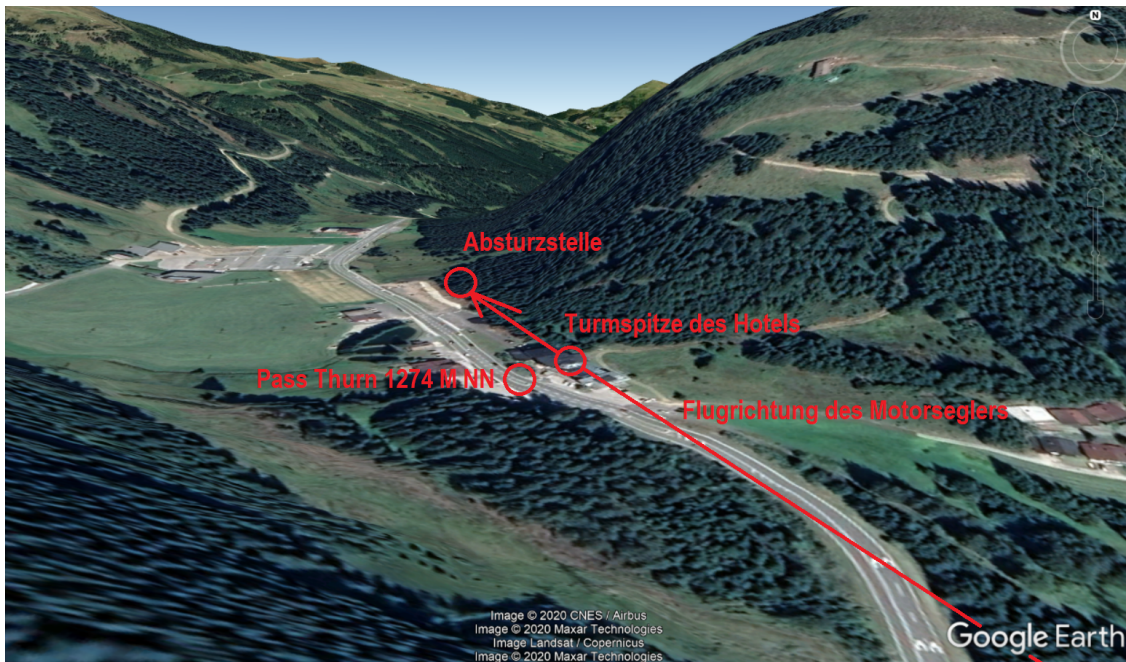
Der/Die Pilot/Pilotin nahm wahr, dass der Motorsegler erstmals mit der rechten Tragfläche einen Baum streifte und sich der Motorsegler nur mehr eingeschränkt steuern ließ. Um einen Aufschlag des Motorseglers auf der Pass-Thurn-Straße B161 oder einem am Pass Thurn befindlichen Parkplatz zu vermeiden, versuchte er/sie den Motorsegler in Richtung Wald zu steuern. Etwa 100 M nördlich des Hotels kollidierte der Motorsegler mit weiteren Bäumen und stürzte östlich der Pass-Thurn-Straße B161 in den Wald (Abb. 1).

Abbildung 1 Flugrichtung des Motorseglers beim Überfliegen des Pass Thurn, 1274 M NN (Blickrichtung Norden); Lage des Hotels und der Absturzstelle östlich der Pass-Thurn-Straße

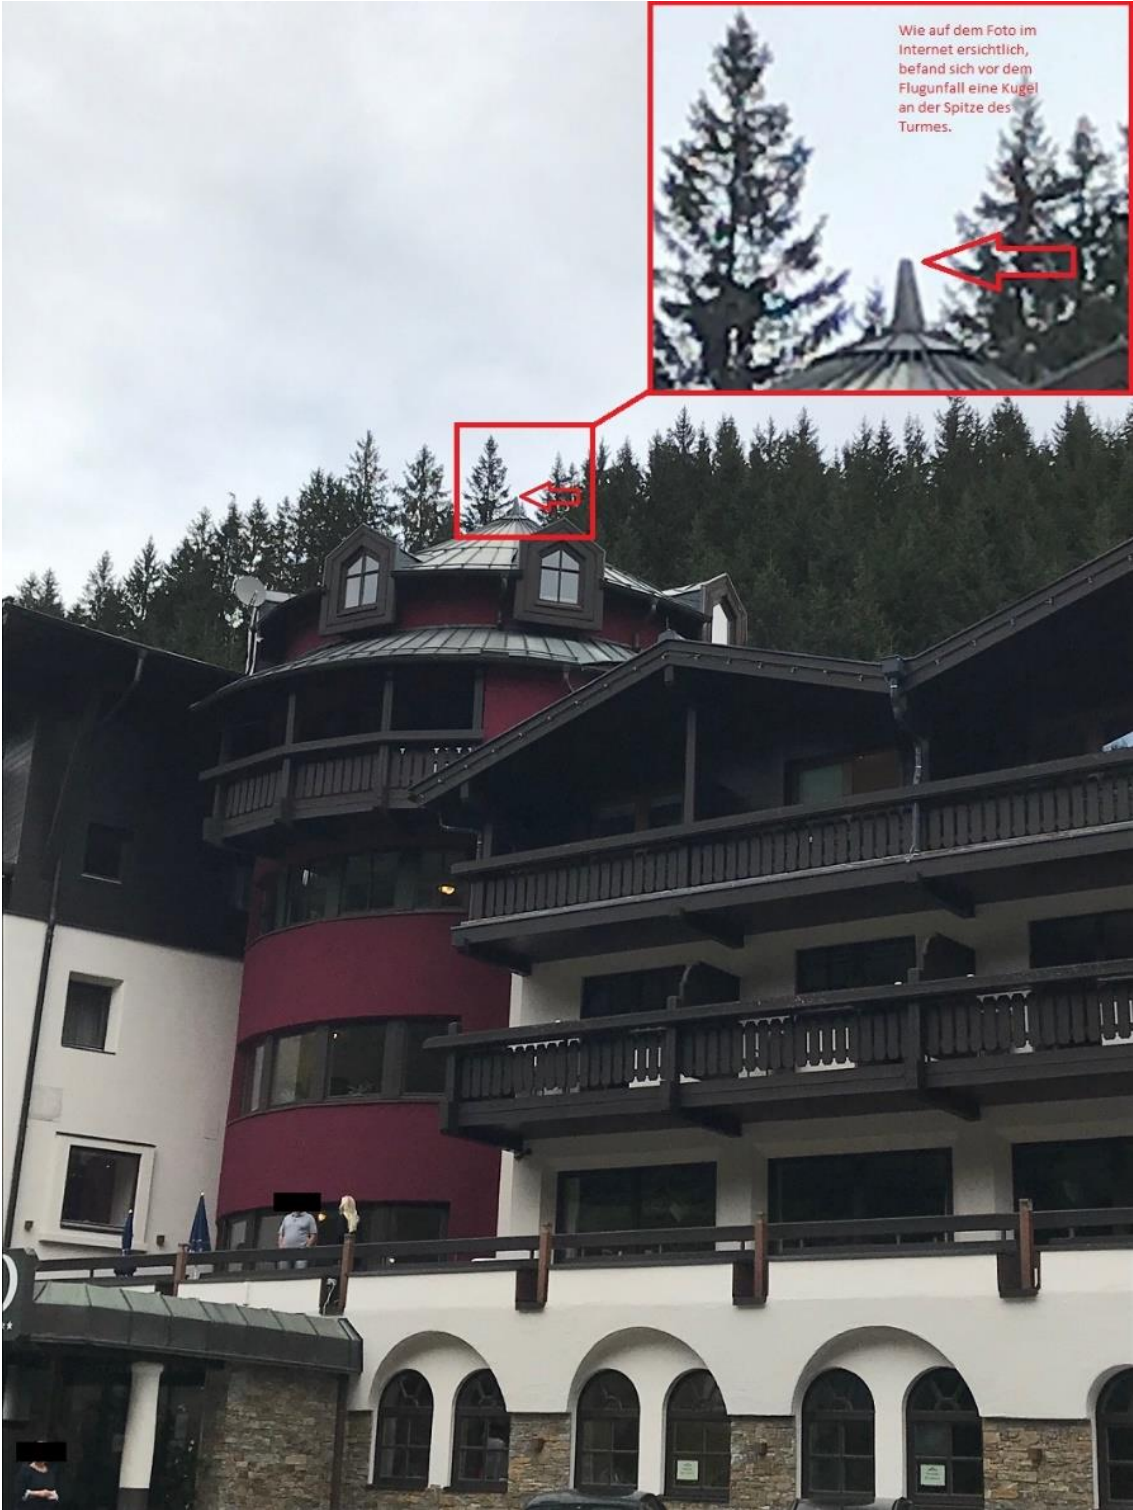
Östlich der Pass-Thurn-Straße B161, querab der Passhöhe, befand sich in ca. 4200 FT (ca. 1280 M) NN ein Hotel. Vor dem Unfall befand sich in einer Höhe über dem Boden von ca. 25 M GND eine Messingkugel an der Dachspitze eines turmförmigen Gebäudeteils des Hotels, welche nach dem Unfall fehlte (Abb. 2).

Abbildung 2 Fotos des Hotels im Internet (<https://www.passthurn.at/>) zeigten vor dem Unfall eine Messingkugel an der Dachspitze des Turmes, welche nach dem Unfall fehlte (Foto).

Der Höhenverlust des Motorseglers von ca. 45-65 M hatte in einer Flughöhe von ca. 80 FT (25 M) GND bzw. ca. 4280 FT (1305 M) NN die Berührung der Dachspitze eines am Pass Thurn gelegenen Hotels zur Folge, das vom/von der Piloten/Pilotin nicht als Hindernis wahrgenommen wurde, und führte augenscheinlich zu einem Schaden am Gebäude.

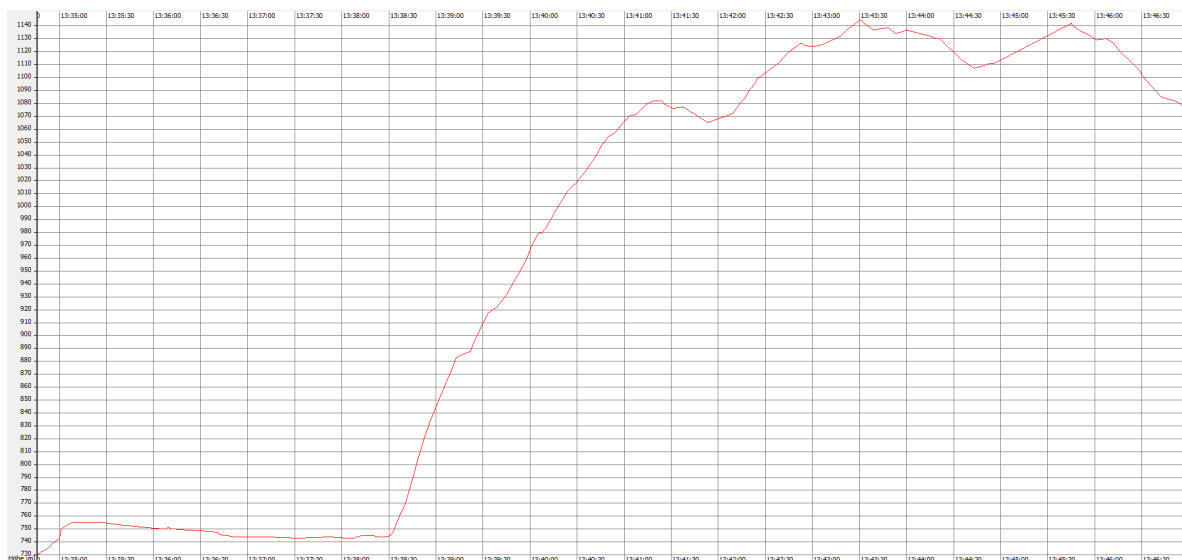
Die Speicherung der Flugdaten während des Fluges LOWZ-EDQN begann um 13:34:46 Uhr am Flugplatz LOWZ in 730 M (LOWZ ELEV 753 M MSL, Start 13:38:20 Uhr) und endete um 13:46:57 Uhr über dem Salzachtal zwischen Niedersill und Uttendorf ca. 16.5 KM östlich des Pass Thurn in 1076 M (Pass Thurn ELEV 1274 M MSL). Die mittlere Geschwindigkeit über Grund GS betrug ca. 128 KM/H. Die gespeicherten Flughöhen im Reiseflug stiegen nach Verlassen der Platzrunde LOWZ entlang des Salzachtals in Richtung Niedersill von 1082 M um 13:42:15 Uhr bis 1145 M um 13:43:31 Uhr an und variierten danach bis zum

Abbildung 6 Vom FLARM von 13:34:46 Uhr bis 13:46:57 Uhr während des Fluges LOWZ-EDQN gespeicherte Flughöhen als Barogramm; die zuletzt gespeicherte Flughöhe betrug 1076 M um 13:46:57 Uhr

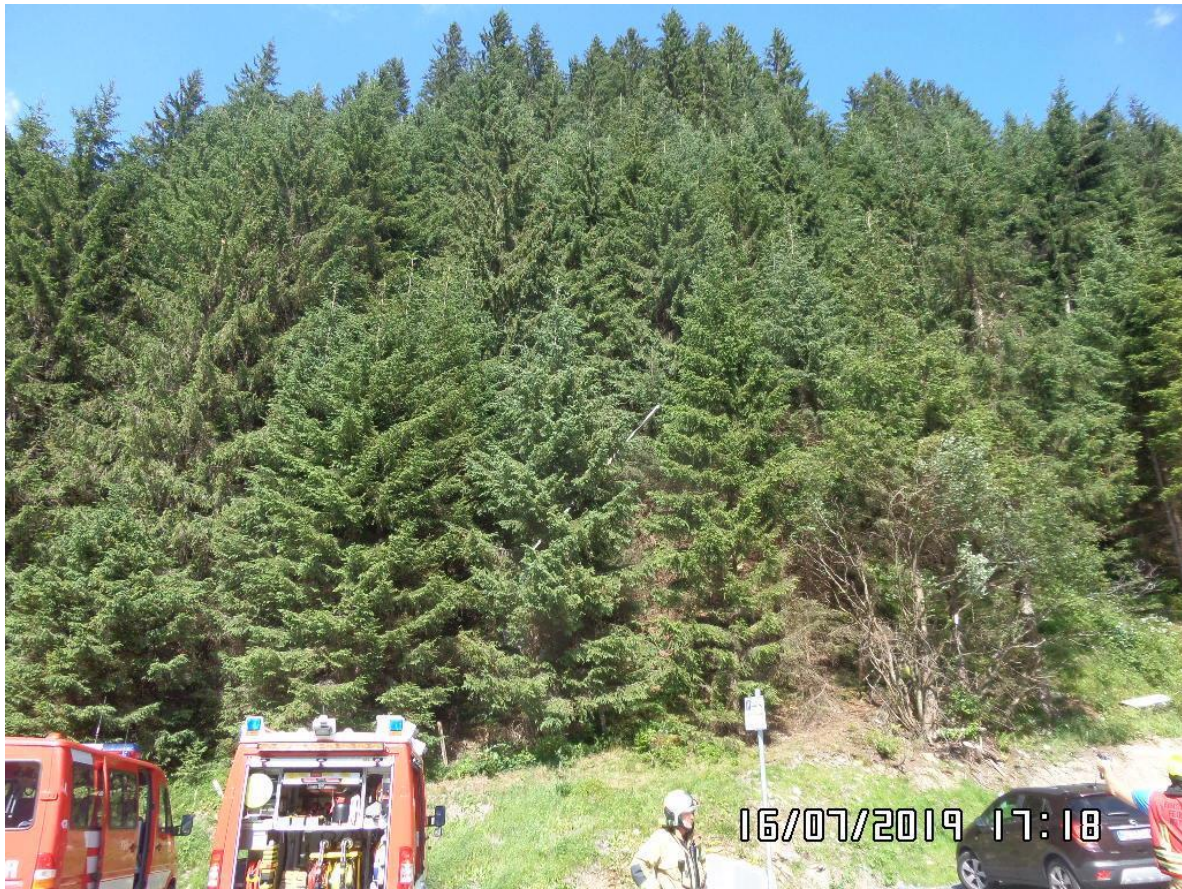
Der Unfallort befand sich auf einem mit Nadelbäumen dicht bewaldeten Westhang im Gemeindegebiet von 5370 Mittersill, Bezirk Zell am See, östlich der Bundesstraße 161 (Pass-Thurn-Straße) oberhalb eines Parkplatzes am Pass Thurn (Abb. 7). Auf der Passhöhe verläuft die Bundesstraße 161 von Süden nach Norden.

Abbildung 7 Übersichtsaufnahme vom Unfallort, aufgenommen vom Parkplatz am Pass Thurn in östlicher Richtung.

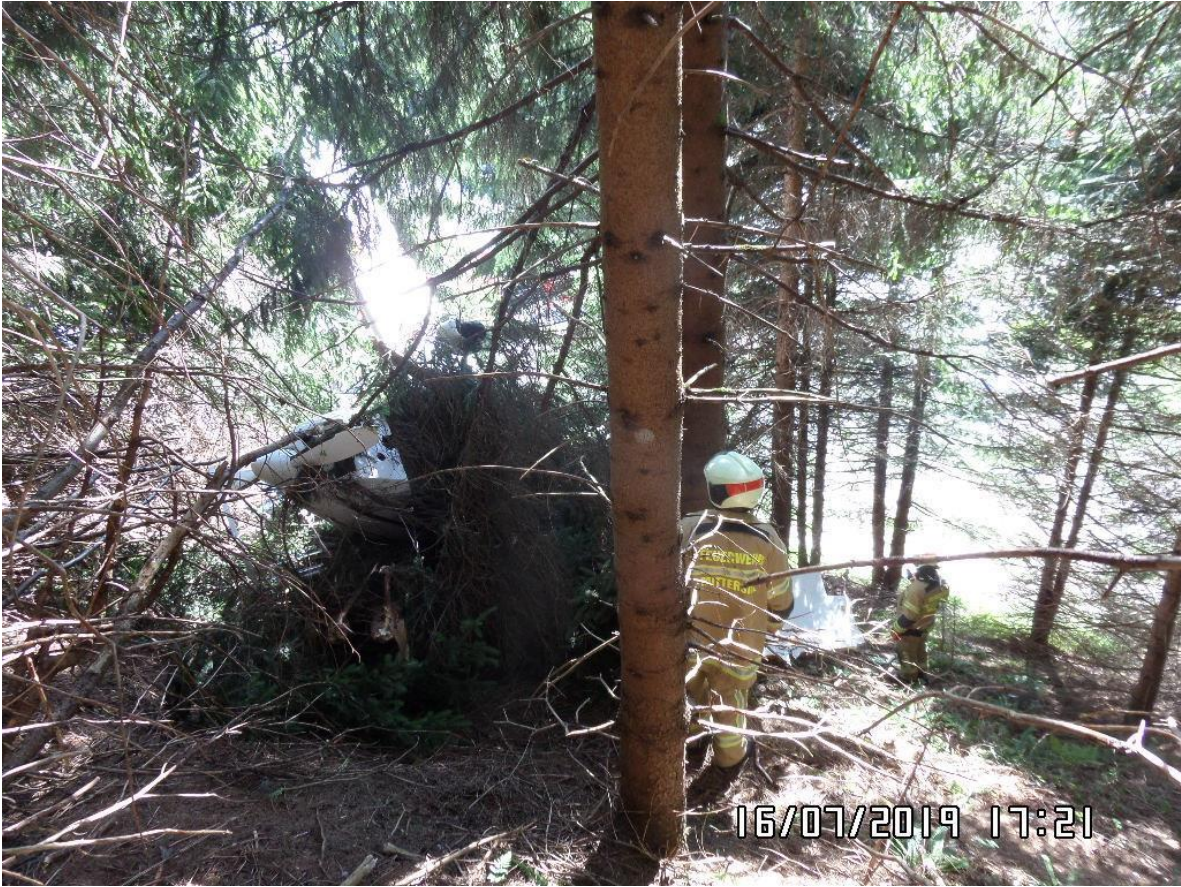
Der Motorsegler lag auf der rechten Rumpfseite. Der Verband aus linker Tragfläche, Rumpf und Leitwerk war weitgehend intakt. Die rechte Tragfläche war zerstört. Die linke Tragfläche wies Einschläge im Torsionskasten der Flügelnahe auf. Schäden an der Rumpf- oder Flügelstruktur durch Berührung des Motorseglers mit der Dachspitze eines am Pass Thurn gelegenen Hotels waren von anderen Schäden nicht unterscheidbar. Die Propellerblätter wiesen aufschlagbedingte Brüche auf (Abb. 8 und Abb. 9).

Abbildung 8 Endlage des Motorseglers am Unfallort von vorne betrachtet.

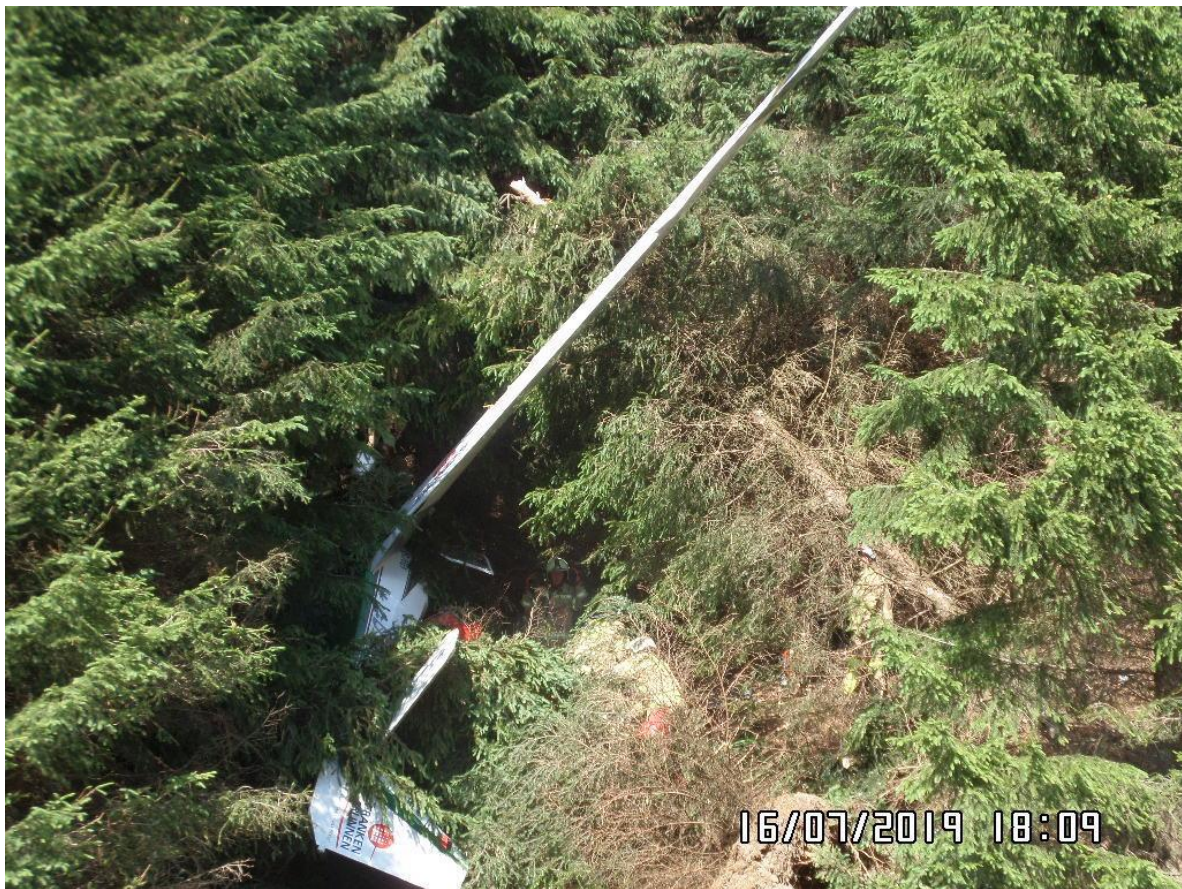
Abbildung 9 Endlage des Motorseglers am Unfallort von hinten betrachtet nach dem Freischneiden durch die Feuerwehr.

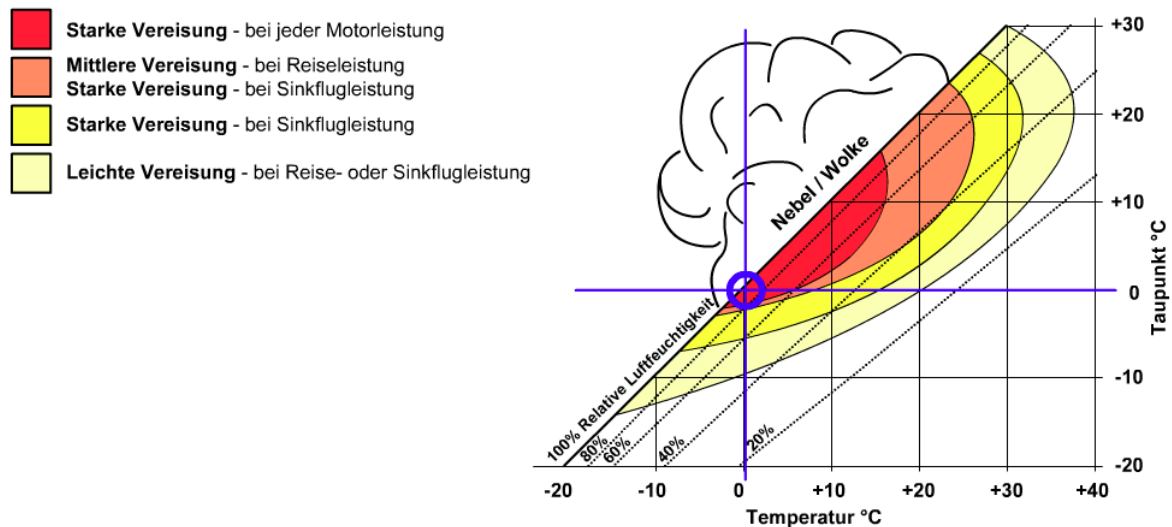
Abbildung 10 Graphische Darstellung des Risikos für eine Vergaservereisung, welche von der Lufttemperatur (Temperatur), der relativen Luftfeuchtigkeit (Taupunkt) und der gesetzten Motorleistung abhängt, am Beispiel des Erreichens des Taupunkts bei einer Temperatur von 0°C

Zum Unfallzeitpunkt bestand im Reiseflug demnach abhängig vom Abstand von Quellwolken und der gesetzten Motorleistung ein leichtes bis mittleres Risiko für eine Vergaservereisung.
