UNTERSUCHUNGSBERICHT

FLUGUNFALL mit dem Motorflugzeug Beech Bonanza B 36TC

am 16.10.2016
um ca. 13:11 Uhr UTC
am Flugplatz St. Johann/Tirol

GZ. BMVIT-85.242/0002/IV/SUB/ZLF/2017

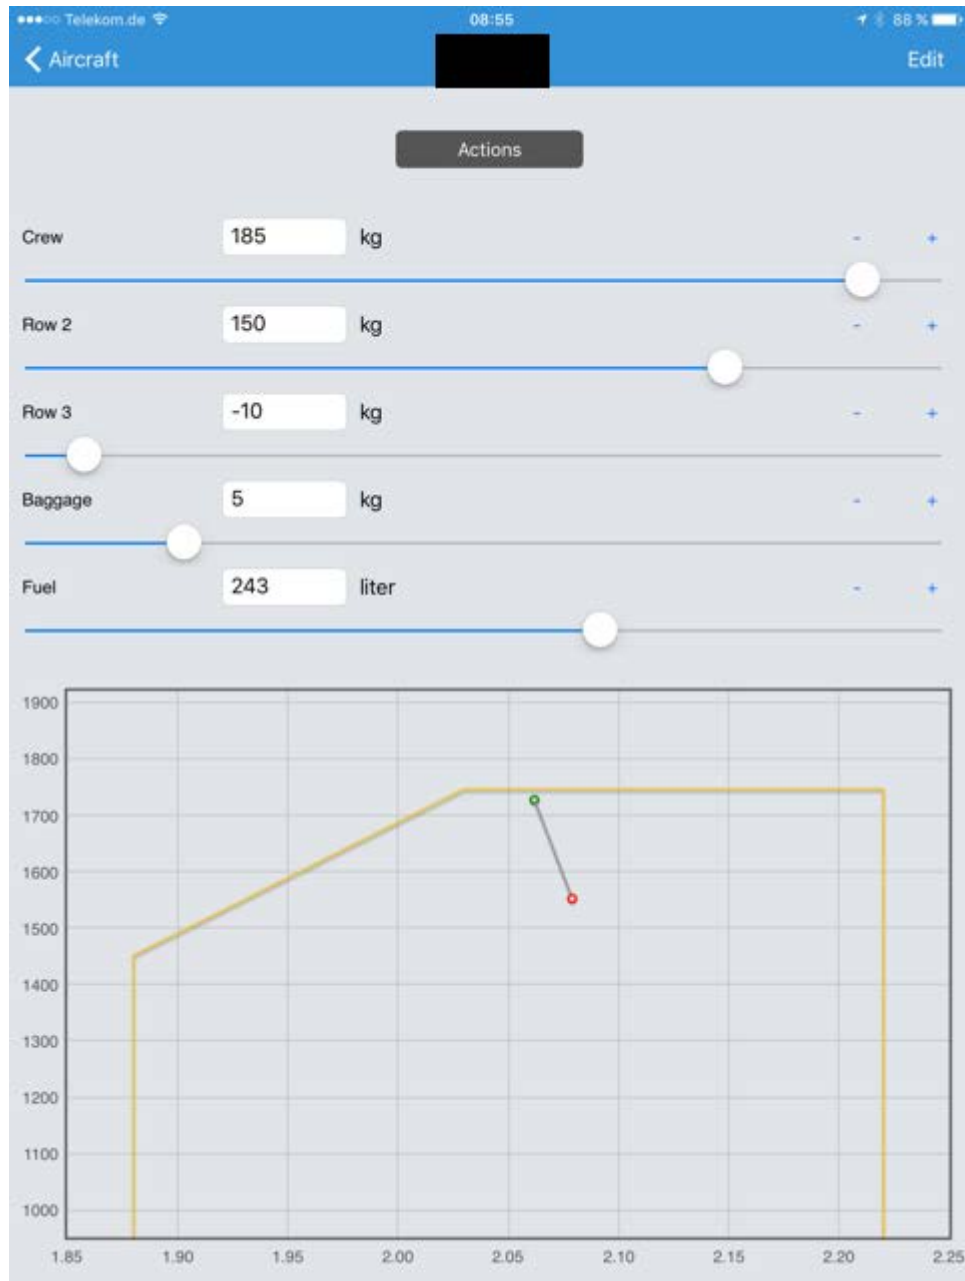
Abbildung 1: Schwerpunktlage

Die Berechnung des Abfluggewichts und der Schwerpunktlage des Flugzeugs wurde vom Piloten vor dem Flug auf elektronischem Weg durchgeführt. Daraus ist ersichtlich, dass sich der Schwerpunkt zum Zeitpunkt des Unfalls in den dafür angegebenen Grenzen befand.

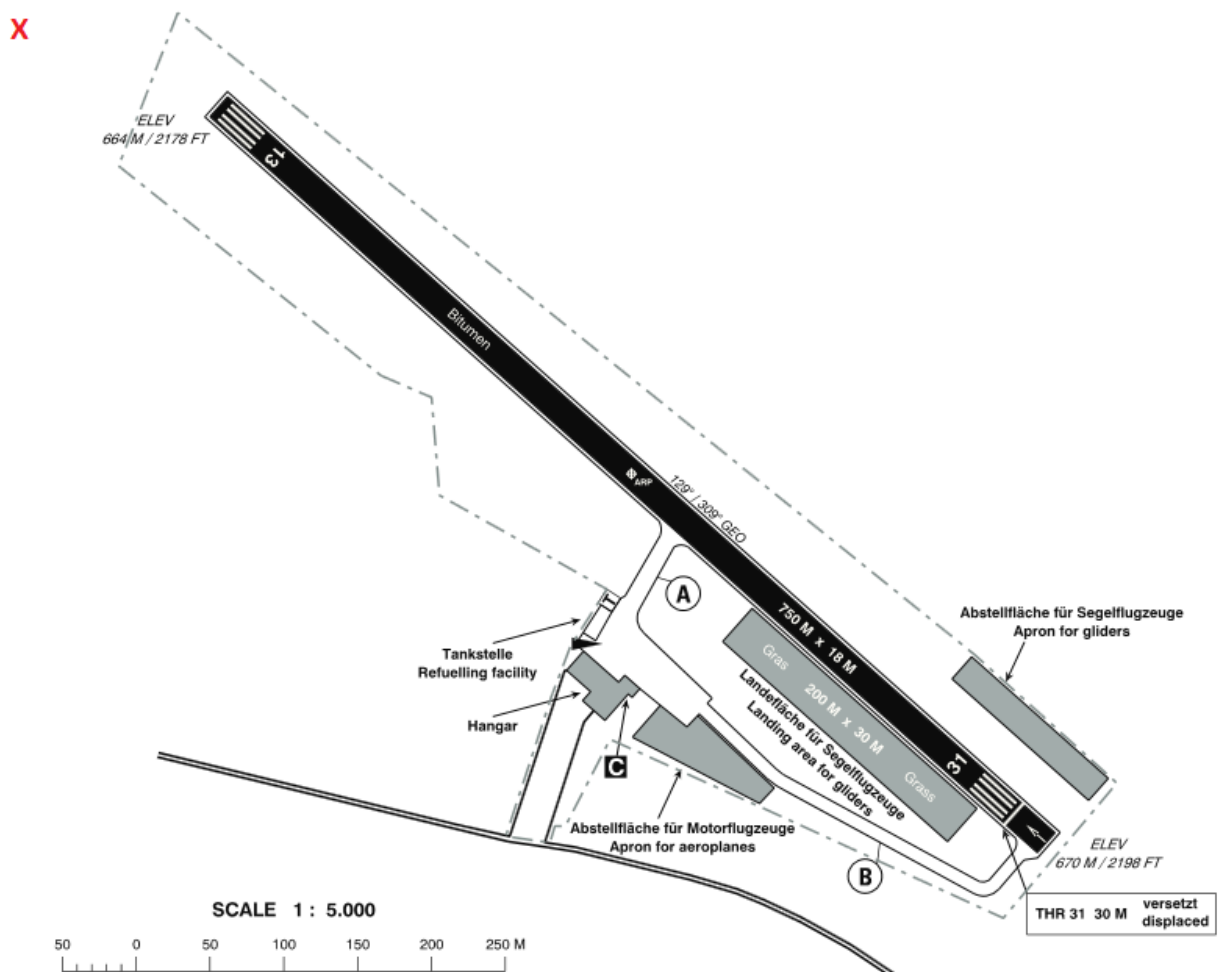
Der Flugplatz St. Johann in Tirol befindet sich auf einer Höhe von 670m MSL mit einer 750m langen Asphaltpiste. Das Luftfahrzeug kam auf einer Wiese ca. 100m nach dem Ende der Betriebspiste 31 zum Stillstand (Siehe untenstehende Abbildung; Position mit rotem X Markiert)

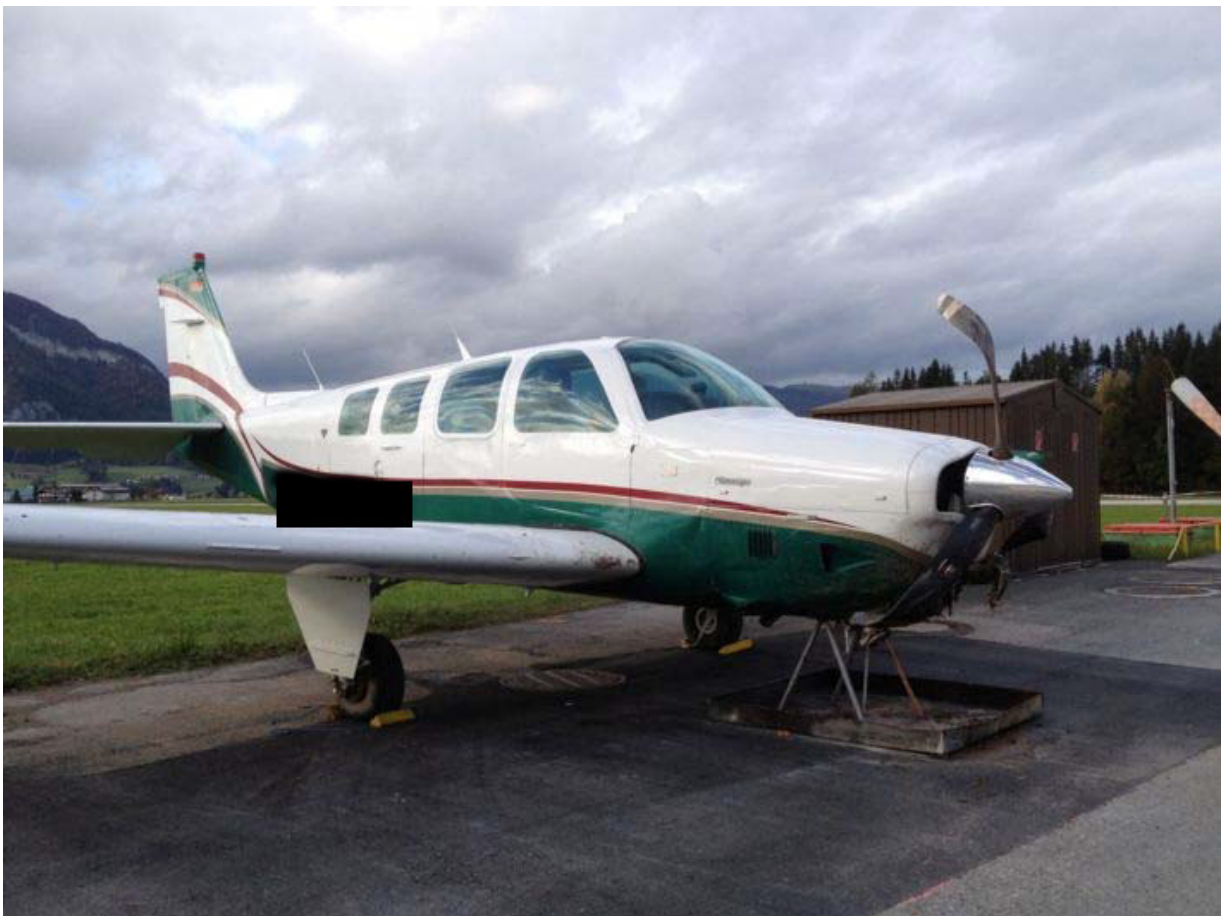
Abbildung 2: Das Luftfahrzeug nach der Bergung (Aviation-Safety)

Das Luftfahrzeug wurde erheblich beschädigt.

Die Propellerblätter des Dreiblattpropellers waren nach hinten gebogen. Das Bugfahrwerk war eingeknickt.
