UNTERSUCHUNGSBERICHT

Sicherheitsuntersuchungsstelle des Bundes

BMVIT-795.298-IV/BAV/UUB/SCH/2012

Entgleisung einer Vershubfahrt
in einem Bahnhof in Österreich
am 21. Mai 2012

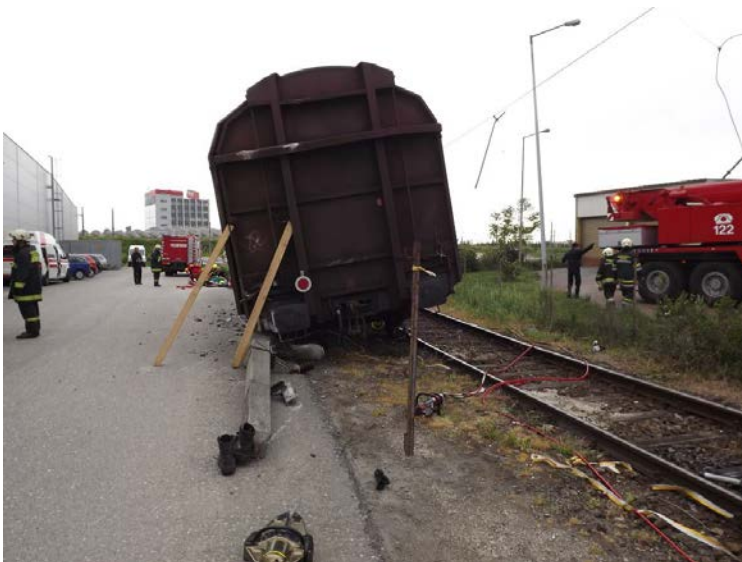
Beim Befahren des Eisenbahnübergangs im km 0,370 entgleisten der erste Wagen mit beiden Radsätzen, der zweite Wagen mit dem vorlaufenden Radsatz in Fahrtrichtung nach rechts. Der erste entgleiste Wagen lief im entgleisten Zustand auf einen Oberleitungsmast zu. Um nicht zwischen Wagen und Oberleitungsmast zu geraten, sprang der Verschubmitarbeiter vom entgleisten Wagen ab und kam dabei zu Sturz. Der erste Wagen kollidierte in weiterer Folge mit dem Oberleitungsmast.

Abbildung 3 Erster entgleister Wagen (Quelle PI Marchtrenk)

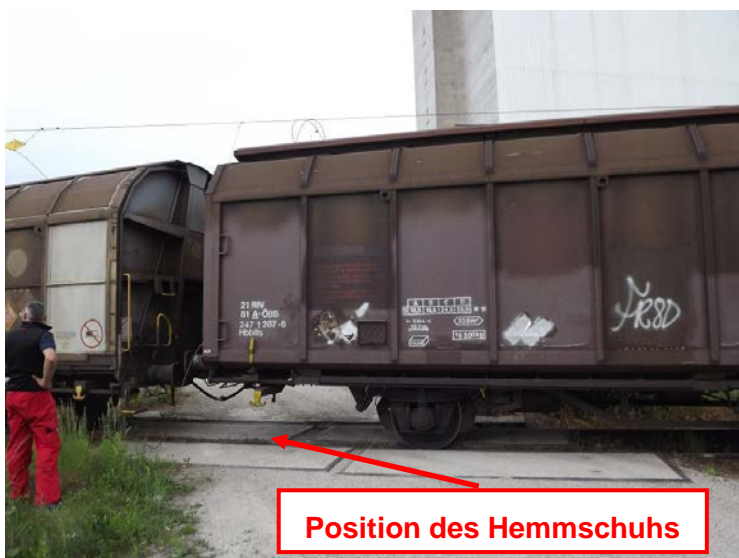
Der Verschubmitarbeiter an der Spitze zog sich beim Sturz nach seinem Absprung vom Fahrzeug schwere Verletzungen zu. Zwei weitere Verschubmitarbeiter, die sich jeweils am Trittbrett links und rechts zwischen dem ersten und zweiten Wagen befanden, wurden durch die Entgleisung zwischen Puffer des ersten Wagens und Aufbau des zweiten Wagens eingeklemmt und ebenfalls schwer verletzt.

Abbildung 4 Zweiter und dritter Wagen (Quelle PI Marchtrenk)

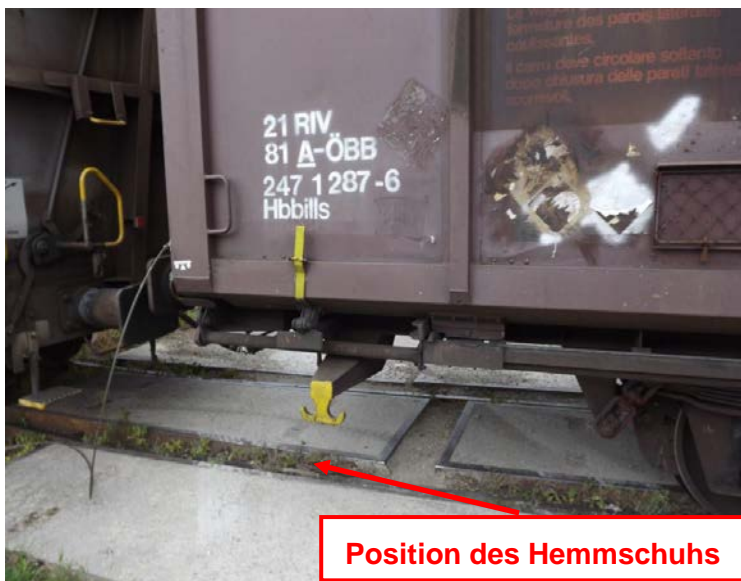
Auslöser der Entgleisung war ein verkeilter Hemmschuh zwischen rechter Schiene und Betonbedielung des Eisenbahnübergangs.

Abbildung 5 Verkeilter Hemmschuh (Quelle PI Marchtrenk)

Nach der Fotodokumentation der Polizeiinspektion zu urteilen, wurde dieser Hemmschuh durch ein Straßenkraftfahrzeug am Bahnübergang zwischen Schiene und Betonbedielung gedrückt. Wie der Hemmschuh in den Gleisbereich gelangt ist, konnte nicht mehr nachvollzogen werden.

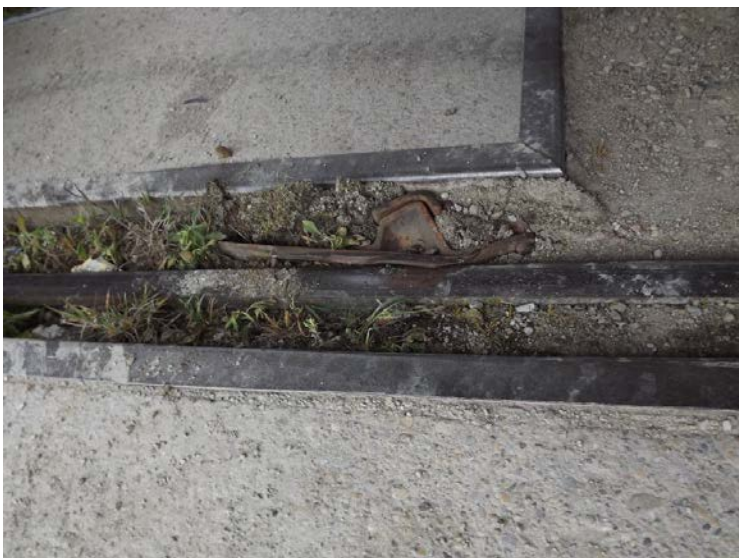
Abbildung 6 Verkeilter Hemmschuh / Detailaufnahme (Quelle PI Marchtrenk)

Auslöser der Entgleisung war ein Hemmschuh, der im Bereich des Eisenbahnübergangs zwischen der Betonbedielung (Fahrbahnabdeckung) und der rechten Schiene verkeilt war.

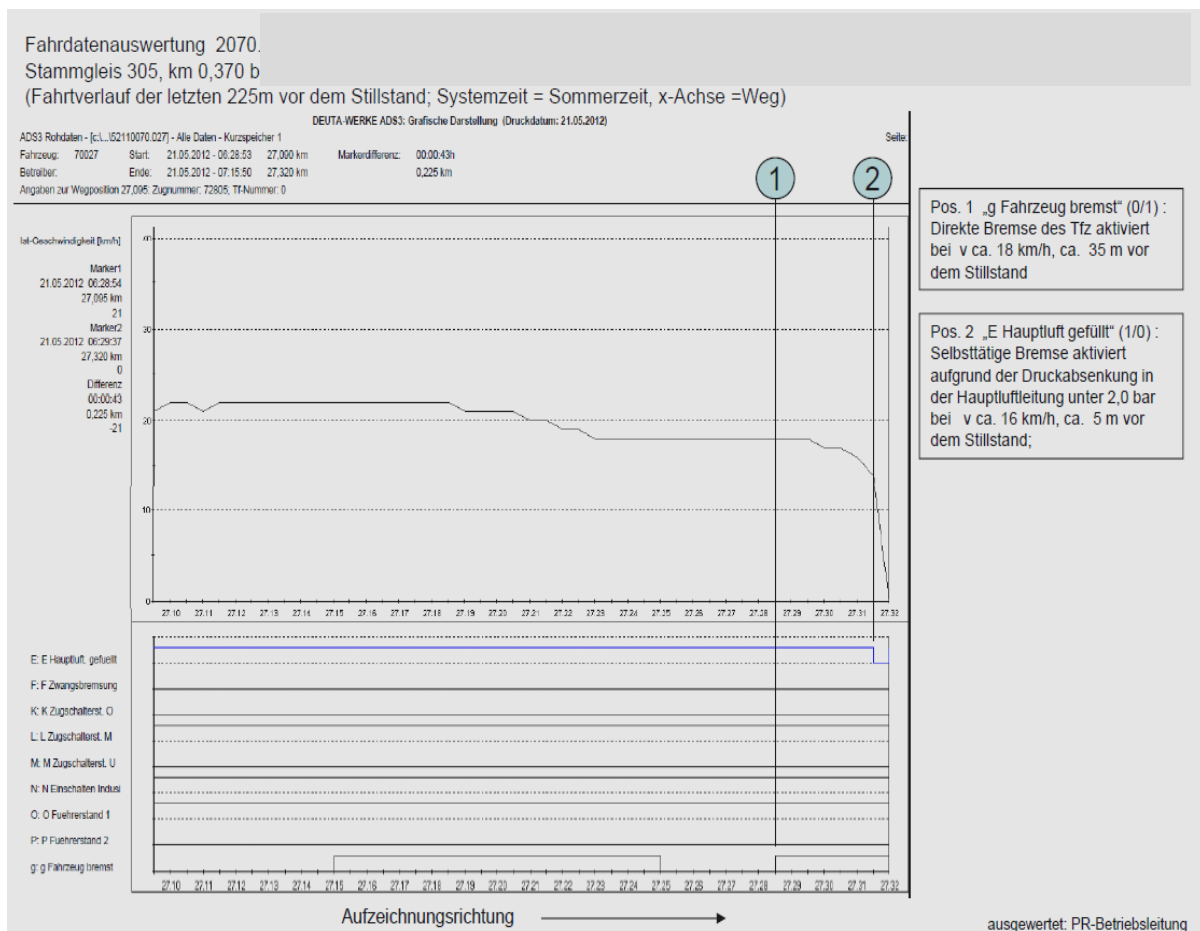
Abbildung 7 Auswertung Registriereinrichtung (Quelle DU)

Die zulässige Geschwindigkeit von 25 km/h wurde bei der Verschiebfahrt eingehalten. 35 m vor dem Stillstand, bei einer Geschwindigkeit von ca. 18 km/h, wurde die direkte Bremse des Tzf aktiviert. 5 m vor dem Stillstand, bei einer Geschwindigkeit von 16 km/h, wurde die selbsttätige Bremse der Wagen aktiviert.

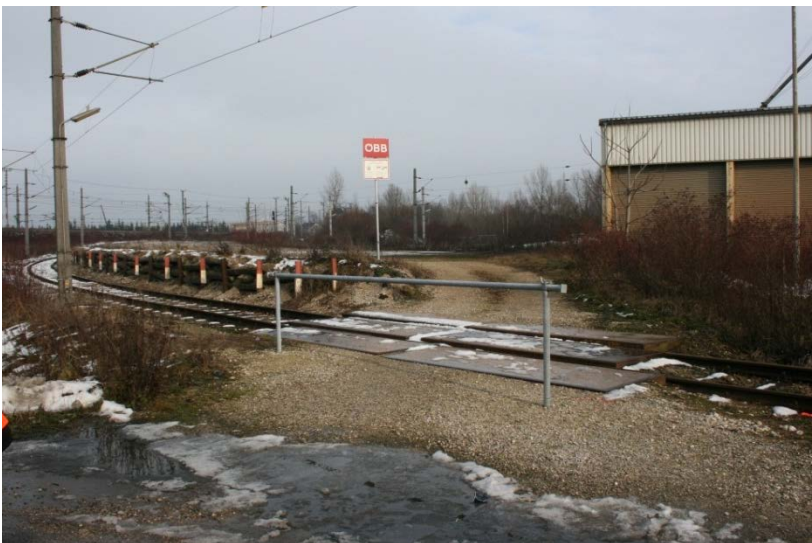
Abbildung 8 Eisenbahnübergang mit straßenseitigem Schranken (Quelle IM)

Der Eisenbahnübergang im km 0,370 im Stammgleis 305 wurde nach dem Vorfall mit einem straßenseitigen, sperrbaren Schranken versehen. Eine Benutzung des Eisenbahnüberganges ist somit nur mehr für betriebsinterne Fahrzeuge und für Zwecke des Notfallmanagements möglich.

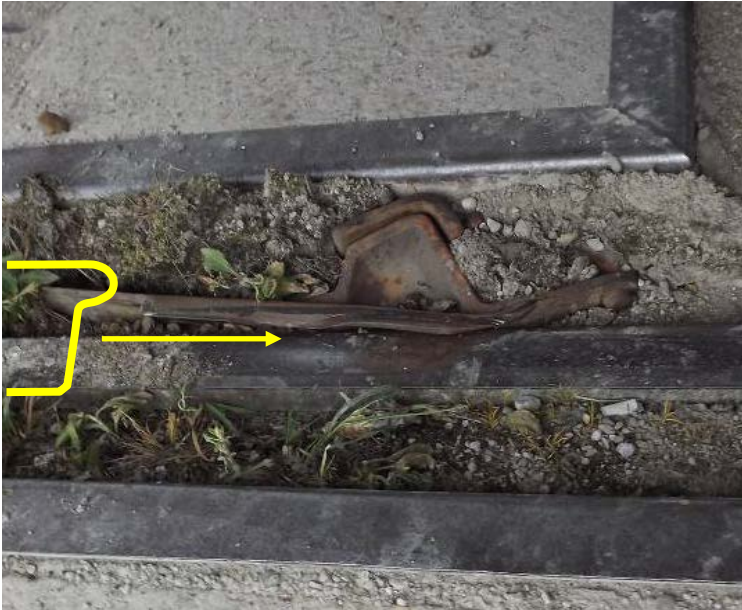
Im Bereich des Eisenbahnüberganges im km 0,370 auf dem Stammgleis 305 war zwischen rechter Schiene und Betonbedielung (Fahrbahnabdeckung) ein Hemmschuh verkeilt. Die Radsätze vom ersten Wagen und der vorlaufende Radsatz vom zweiten Wagen haben mit dem Spurkranz des jeweils rechten Rades den verkeilt Hemmschuh überfahren, wurden dadurch von der Schienenoberkante abgehoben und entgleisten in Fahrtrichtung nach rechts.

Abbildung 9 Verkeilter Hemmschuh / Detailaufnahme (Quelle PI Marchtrenk)
