Abschlussbericht

Schwere Störung mit den Motorflugzeugen

Type Bombardier DHC-8-402 und Type Airbus A319-112,

am 16.06.2017, um ca. 10:58 Uhr UTC

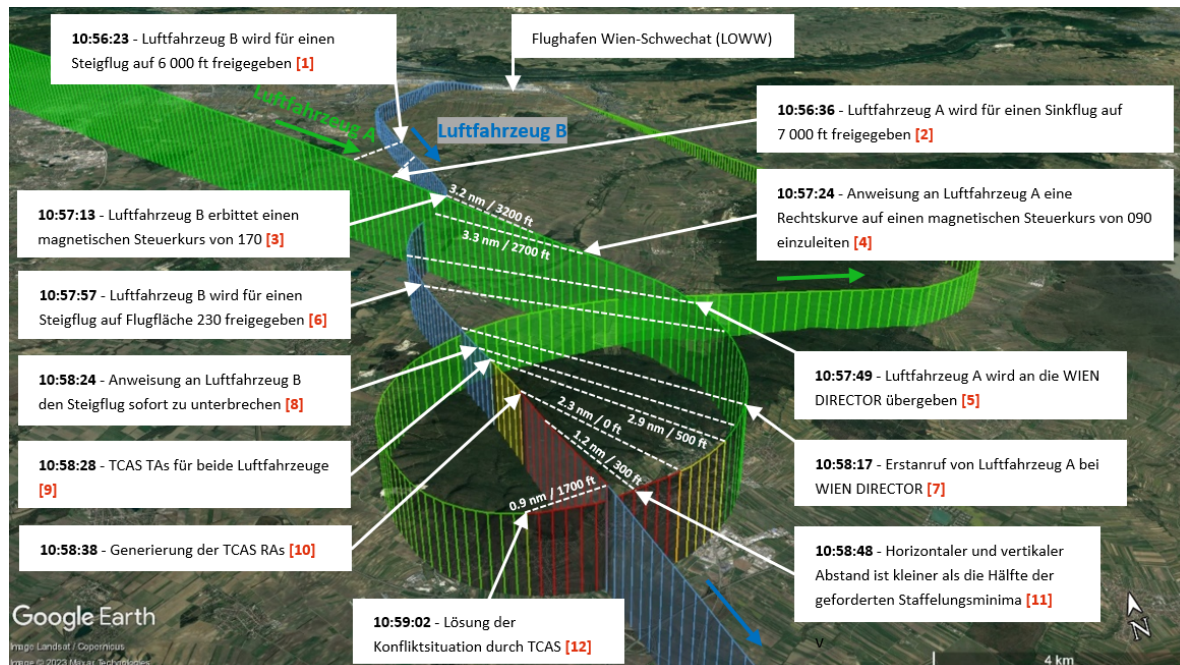
Abbildung 1: Flugwegübersicht

Zur Veranschaulichung sind die Flugverläufe mit den Schlüsselereignissen in Abbildung 1 und die Höhenprofile und Abstände zwischen den Luftfahrzeugen in Abbildung 2 dargestellt. Die von eckigen Klammern umfassten Zahlen in Rot dienen dem besseren Verständnis der Ereignisreihenfolge. Die eingetragenen strichlierten Verbindungen in Abbildung 1 in Weiß veranschaulichen die zum Ereignis zugehörige Position des jeweils anderen Luftfahrzeugs.

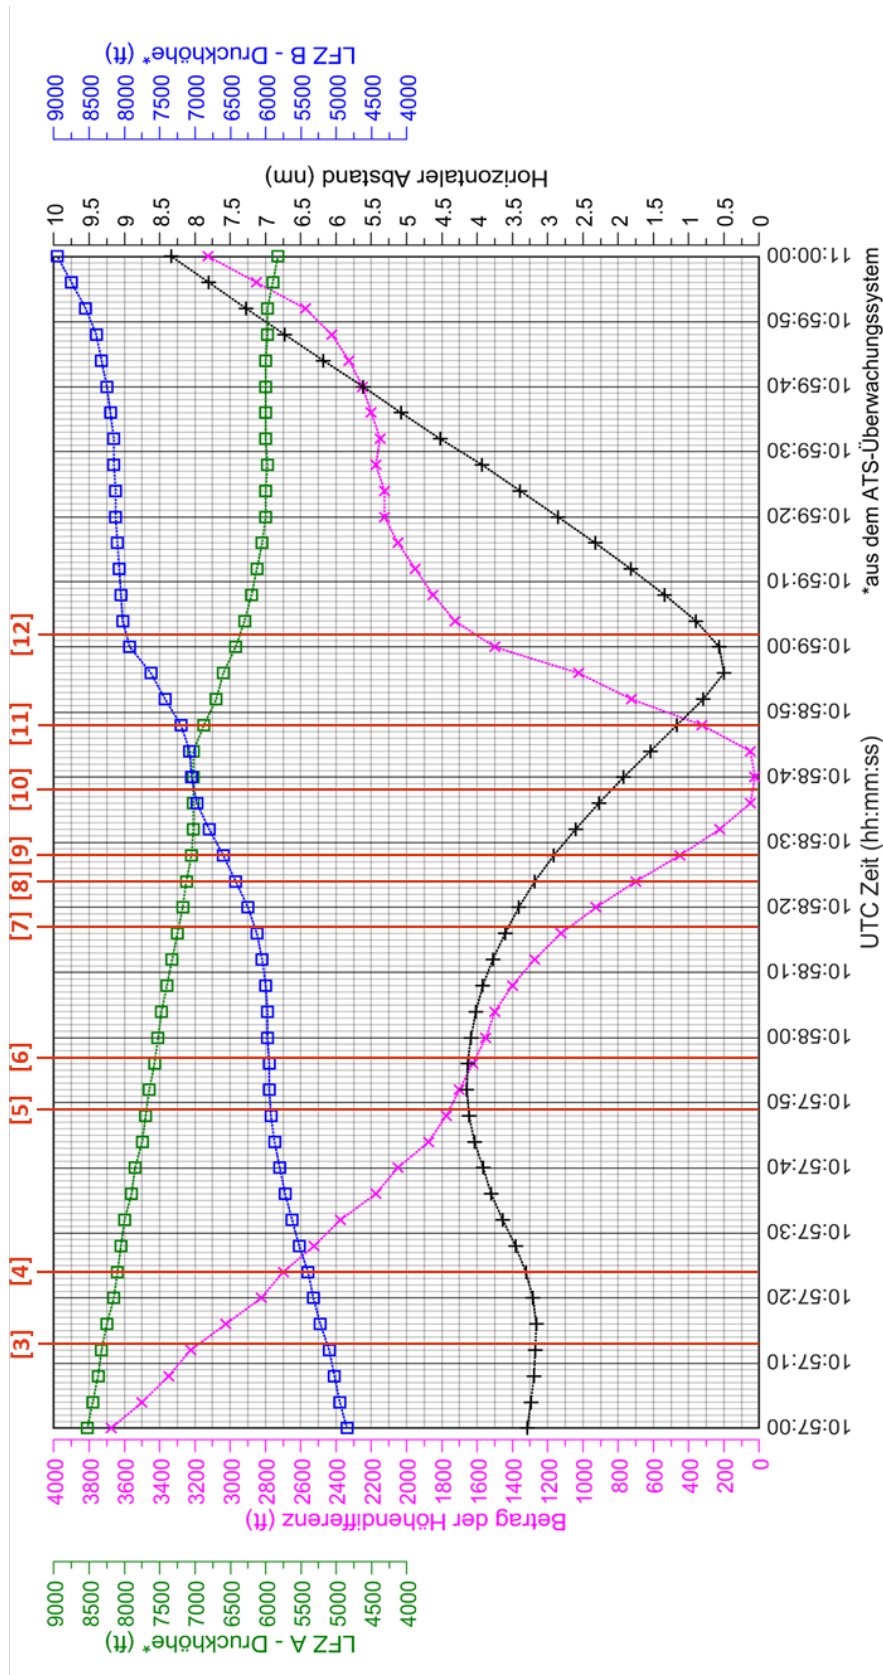
Abbildung 2: Horizontale und vertikale Abstände im zeitlichen Verlauf

Das ATS-Überwachungssystem stellt auf den Bildschirmen der Fluglotsen ein Verkehrsbild dar, welches die Positionen und Daten der Luftfahrzeuge alle 4 Sekunden erneuert. Allen Fluglotsen der Ankunftskontrollstelle stehen dieselben Grunddaten zur Verfügung. Die Darstellung der Distanz zwischen zwei Luftfahrzeugen muss durch manuelle Anwahl beider Luftfahrzeugsymbole erfolgen und wird grundsätzlich nicht automatisch angezeigt. Die in Abbildung 1 und in der Ereignisliste angegebenen numerischen Werte für die horizontalen Abstände zwischen den Luftfahrzeugen entsprechen der Darstellung am Bildschirm des Fluglotsen von WIEN RADAR. Ist kein numerischer Wert vorhanden, wurde dem Fluglotsen von WIEN RADAR in diesem Moment keine Distanz dargestellt.

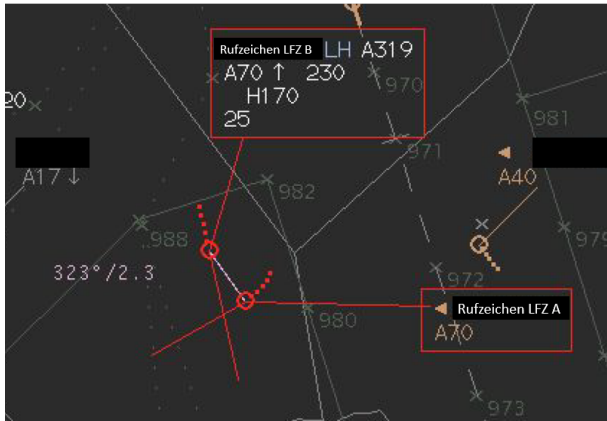
Abbildung 12: Darstellung einer STCA-Warnung am Beispiel des gegenständlichen Vorfalles

Mindeststaffelung ausgegeben wird. Am Bildschirm wird die Warnung durch rote Symbole und rot umrandete Label⁵⁴ dargestellt (siehe Abbildung 12).

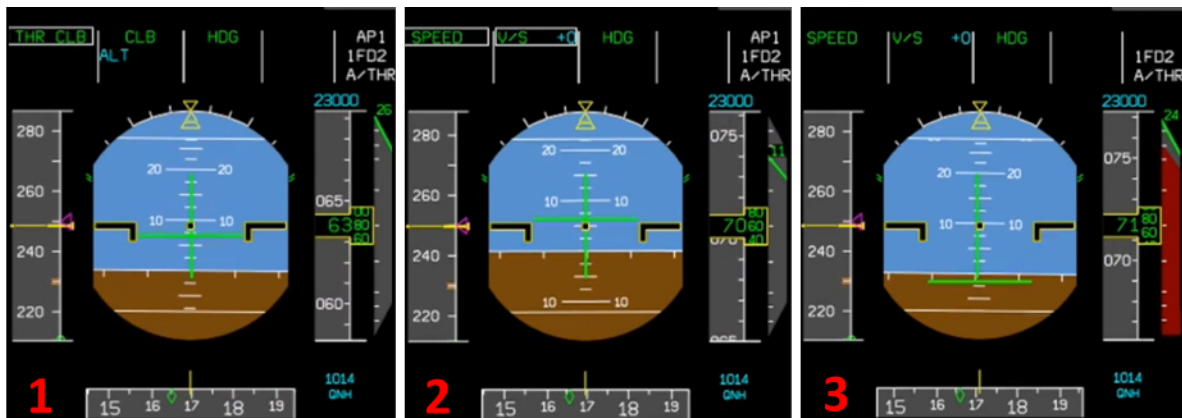
Abbildung 23: PFD von Luftfahrzeug B zu drei Zeitpunkten

In Abbildung 23 ist die Primärfluganzeige (PFD) des Luftfahrzeugs B zu drei unterschiedlichen Zeitpunkten dargestellt. Im oberen Bereich des PFD kann der jeweilige Zustand des Autoflight-Systems am Flugmodus-Anzeiger (FMA⁷³) abgelesen werden.

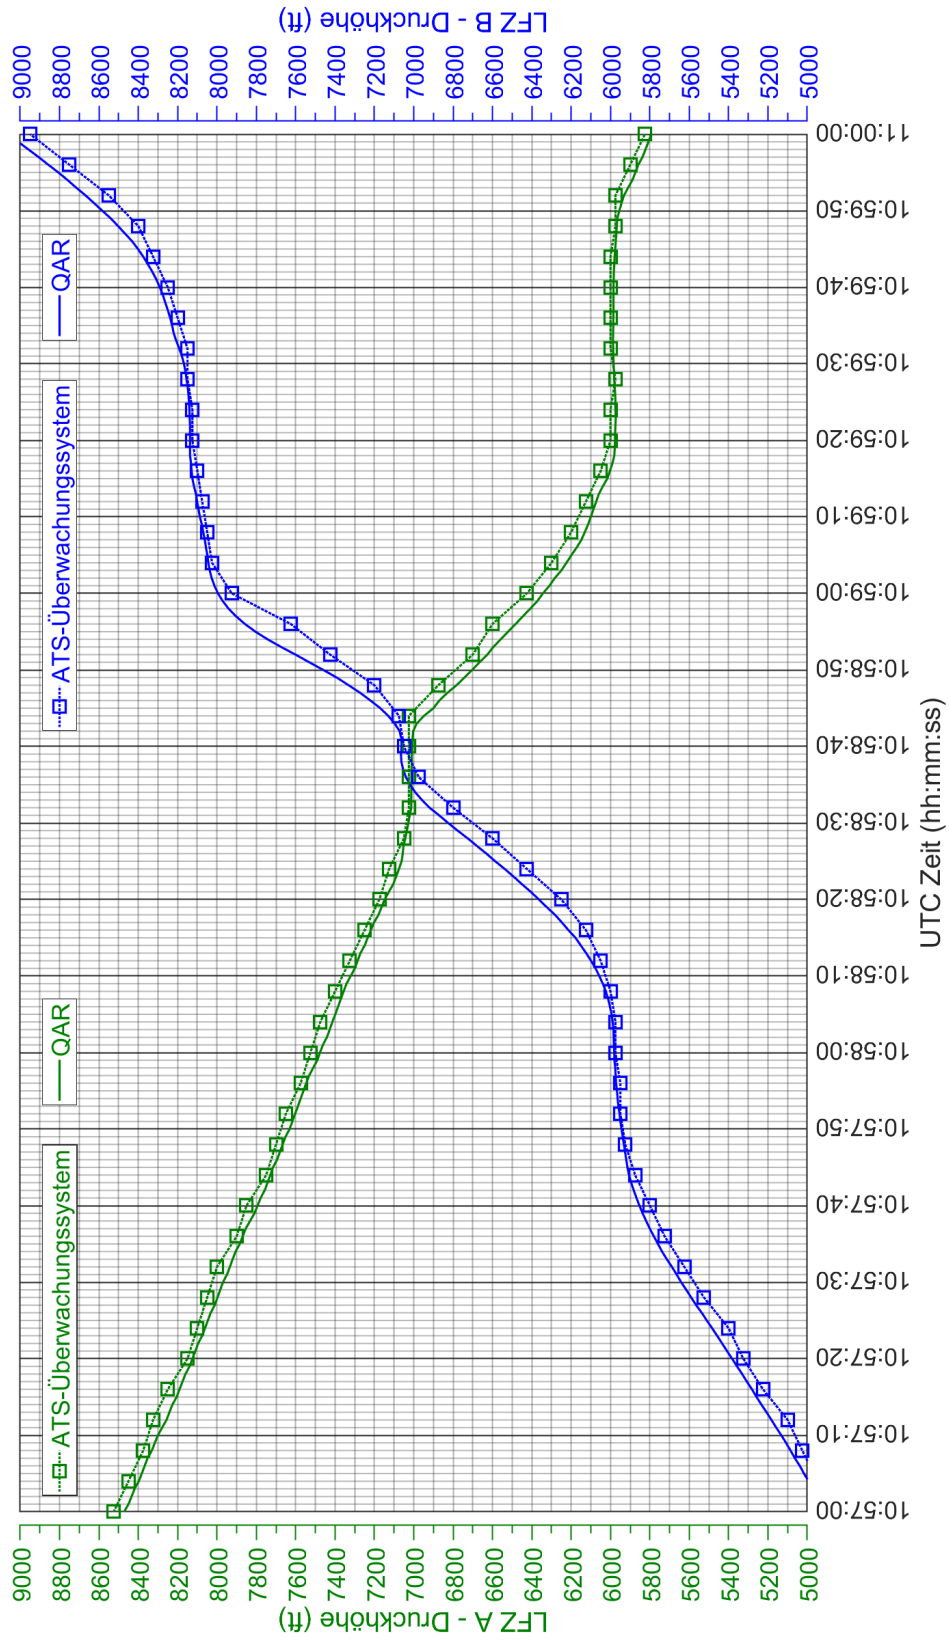
Abbildung 24: Vergleich der Höhendaten von QAR und ATS-Überwachungssystem

Bei den Positionsdaten wird hingegen durch die Berechnung des „Radartracker“ der Zeitversatz eliminiert. Daher entsprechen die angezeigten Positionen ausreichend genau den tatsächlichen Werten.
