Untersuchungsbericht

Unfall mit dem Motorflugzeug der Type Gulfstream GIV-X (G450),
am 11.04.2017, um ca. 08:30 Uhr UTC am Flughafen Salzburg (LOWS),
A-5020, Salzburg
GZ.: BMVIT-85.245/0003-IV/SUB/ZLF/2019

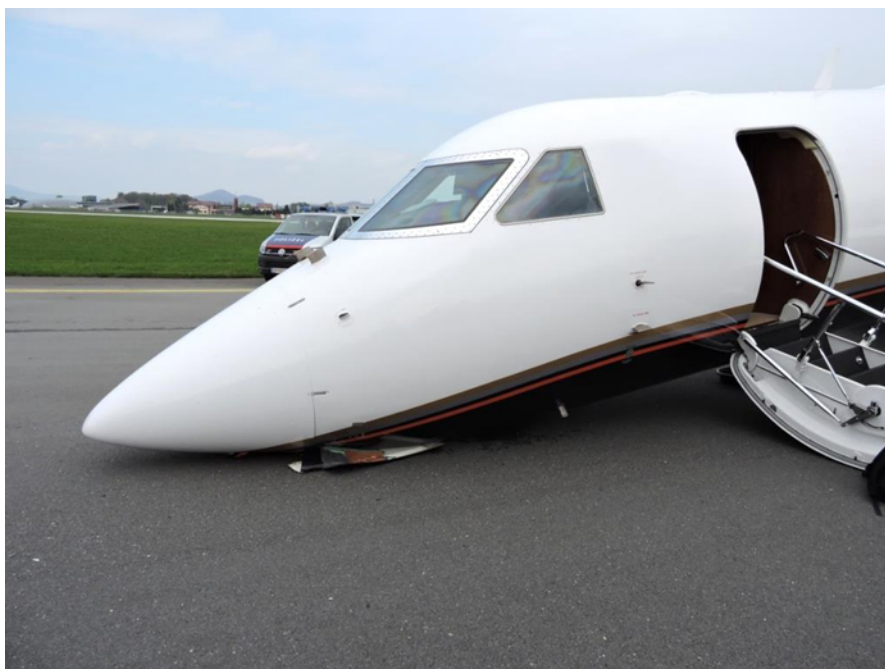
Am Luftfahrzeug entstand erheblicher Schaden am Bug (Abbildung 2). Das Radom wurde beschädigt, ebenso Schotte und Holme bis hinter den Einziehmechanismus des Bugfahrwerkes. Weiters wurde die Beplankung am Bug sowie die Fahrwerkstüren beschädigt. Das Bugfahrwerk selbst konnte aufgrund der Beschädigungen für die Bergung nicht mehr ausgefahren werden (Abbildung 3).

Abbildung 2: Luftfahrzeugzustand beim Eintreffen der SUB

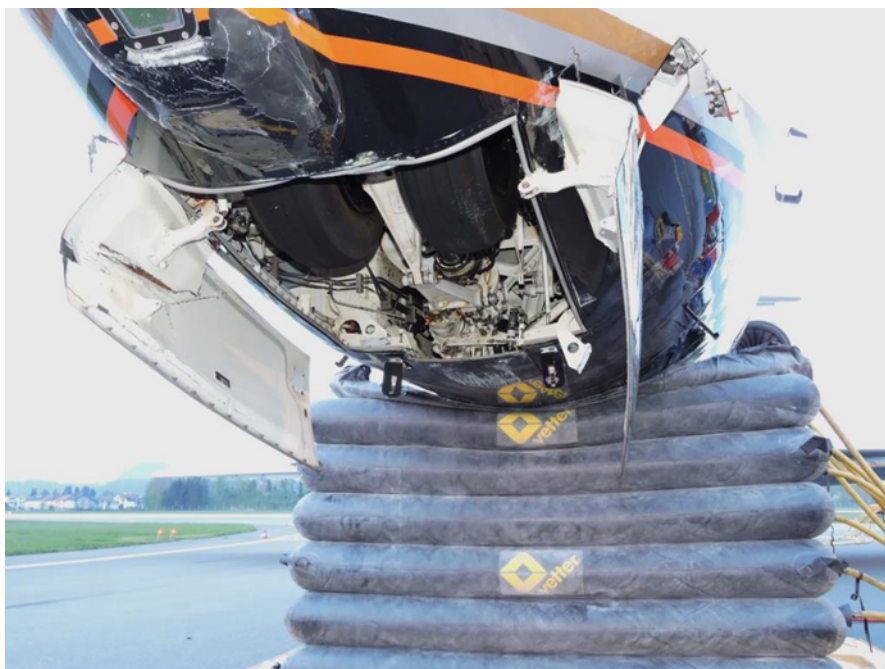
Abbildung 3: Luftfahrzeug nach Anheben des Bugs

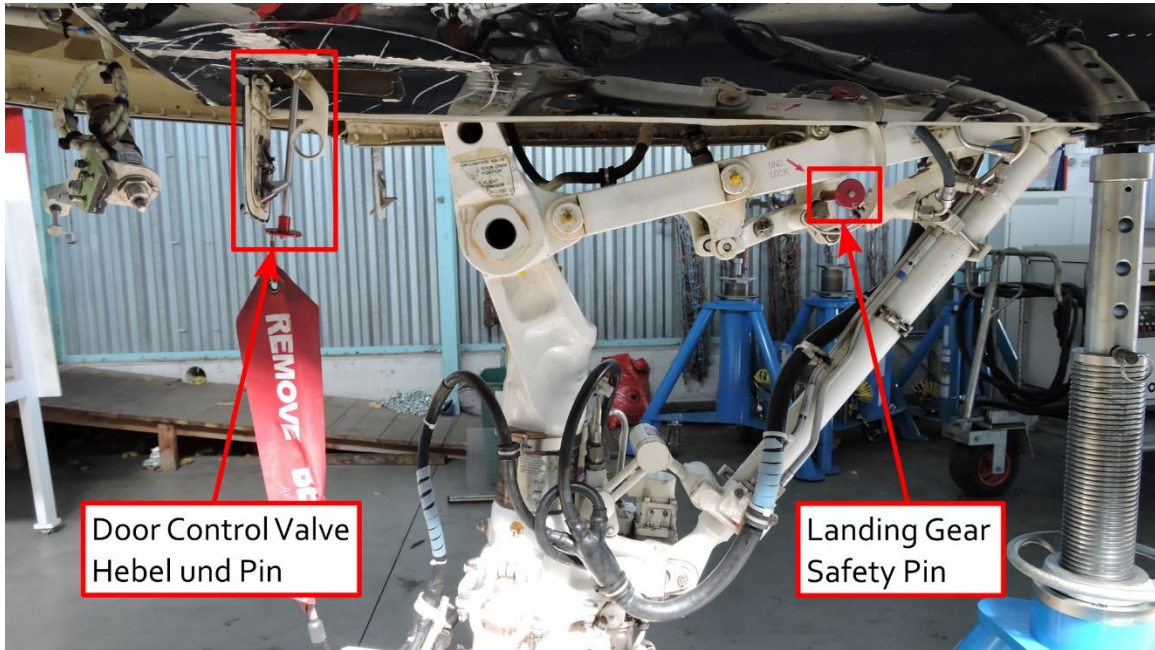
Die *Door Control Valves* steuern die Fahrwerkstüren an und können für Wartungs- und Inspektionstätigkeiten per Hand betätigt und mit einem Bolzen (*Door Control Valve Pin*) gesichert werden. Dadurch können die Fahrwerkstüren geöffnet und offen gehalten werden. Sind die Fahrwerkstüren bereits offen (z.B. durch ein Problem bei der Sequenzierung des Einziehmechanismus) und das *Door Control Valve* wird per Hand betätigt, dann schließen sich die Fahrwerkstüren. Abbildung 5 zeigt den Hebel zum Bedienen des *Door Control Valves*, den *Safety Pin*, der das *Door Control Valve* sichert und den *Landing Gear Safety Pin* des Bugfahrwerks. Es ist in Abbildung 5 sowie in Abbildung 6 zu erkennen, dass am *Landing Gear Safety Pin* die rote Fahne mit der Aufschrift „REMOVE BEFORE FLIGHT“ fehlt. Nach Angaben der Besatzung wurde sowohl diese Fahne als auch die Fahne an einem *Safety Pin* des Hauptfahrwerks wenige Tage zuvor durch starken, böigen Wind abgerissen, während das Luftfahrzeug über mehrere Tage am Flughafen Dubrovnik (LDDU) abgestellt war. Den METAR Daten des Flughafens Dubrovnik (Anhang 6.8) ist zu entnehmen, dass Windgeschwindigkeiten bis 28 kt und Böen bis 44 kt in der Nacht vom 6.4.2017 zum 7.4.2017 vorherrschten. Durch das Fehlen der Fahnen waren die Sicherungsbolzen unbrauchbar (unserviceable) und die Erkennbarkeit bei einer Vorflugkontrolle war reduziert.

Abbildung 5: Bugfahrwerksmechanismus nach der Bergung

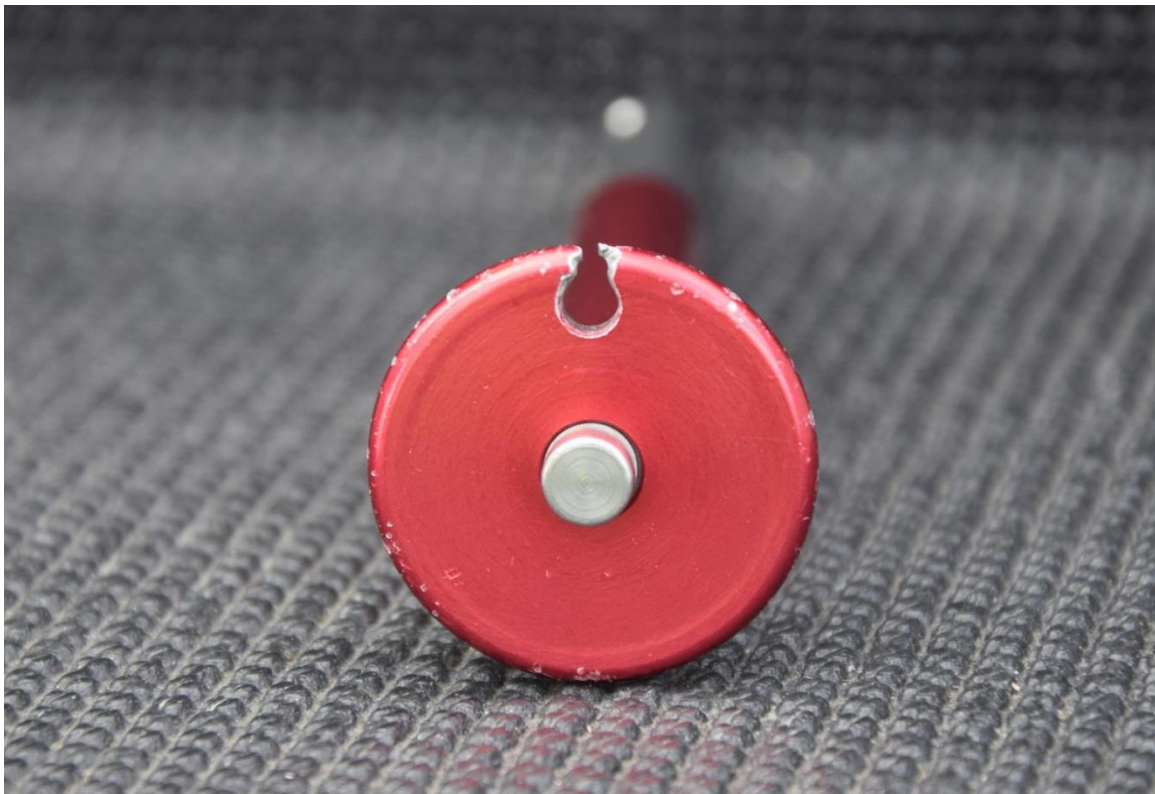
Abbildung 6: Landing Gear Safety Pin des Bugradfahrwerkes

Des Weiteren scheint es wahrscheinlich, dass starke Windböen in den Tagen vor dem Unfall in Dubrovnik zur Beschädigung der Fahnen mit der Aufschrift „REMOVE BEFORE FLIGHT“ an den *Safety Pins* geführt haben. Wenngleich dieser Defekt im gegenständlichen Unfall vermutlich nicht ausschlaggebend gewesen sein dürfte, weil auch auf die Entfernung der anderen Sicherungsbolzen vergessen wurde, hätte eine Fahne im vorderen Flugzeugbereich, nahe dem Einstieg und unverdeckt von den Tragflächen, möglicherweise auffallen können und die Piloten erinnert, die Sicherungsbolzen zu entfernen. Eine Eintragung dieses Defektes in das *Aircraft Discrepancy Form* wäre eine Vorkehrung gegen das Übersehen eines Sicherungsbolzens. Auch eine Reparatur oder Austausch der betreffenden Sicherungsbolzen oder sonstige alternative Verfahren, die das Risiko minimiert hätten, die Sicherungsbolzen zu vergessen, wären in Frage gekommen.

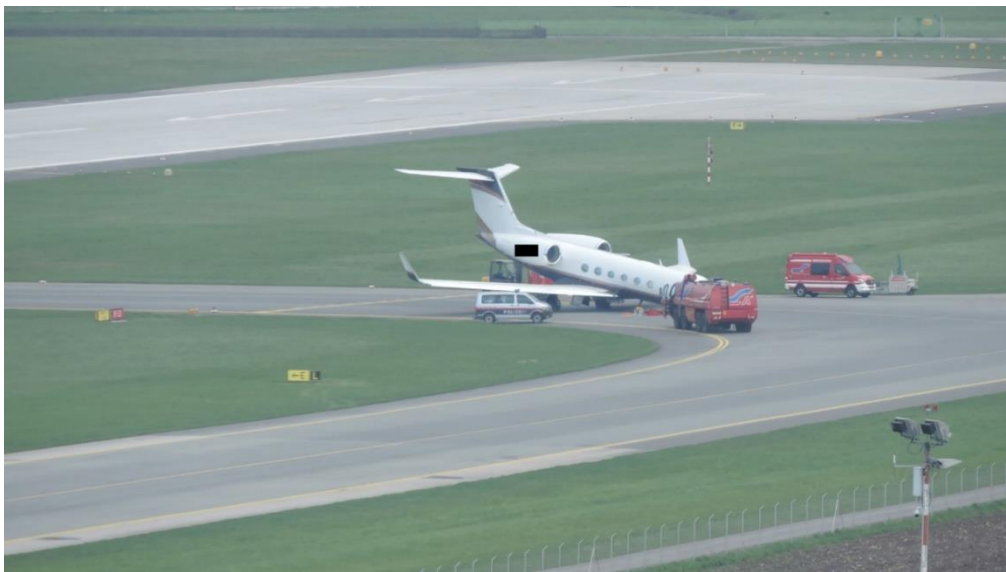
Der Unfall ereignete sich am Flughafen Salzburg am Rollweg E ca. 5 m hinter dem Rollhalt. Zum Unfallzeitpunkt hielt das Luftfahrzeug an der Position (Abbildung 7 und Abbildung 8).

Abbildung 8: Luftfahrzeug am Unfallort (Rollweg E, Kennzeichen unkenntlich gemacht)

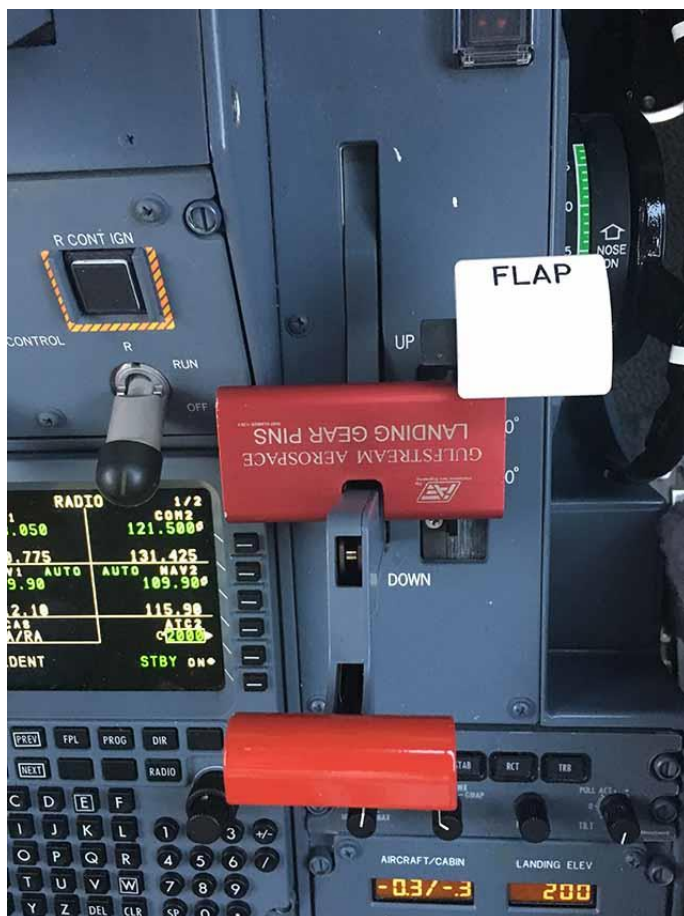
Vom Luftfahrzeughersteller Gulfstream wird außerdem optional ein *Pinholder* zum Verstauen der Sicherungsbolzen angeboten. Sind die Sicherungsbolzen im Fahrwerk eingesetzt, dann wird der *Pinholder* wie in Abbildung 11 auf den Gust Lock Hebel gesteckt. Dies dient einerseits als visuelle Erinnerung. Andererseits lässt sich der Hebel für die Landeklappen nicht bedienen. Dadurch sollte spätestens beim Konfigurieren der Klappen für den Start auffallen, dass die Sicherungsbolzen noch gesetzt sind. Im gegenständlichen Luftfahrzeug war der *Pinholder* nicht verfügbar.

Abbildung 11: Pinholder (roter Block) am Gust Lock Hebel

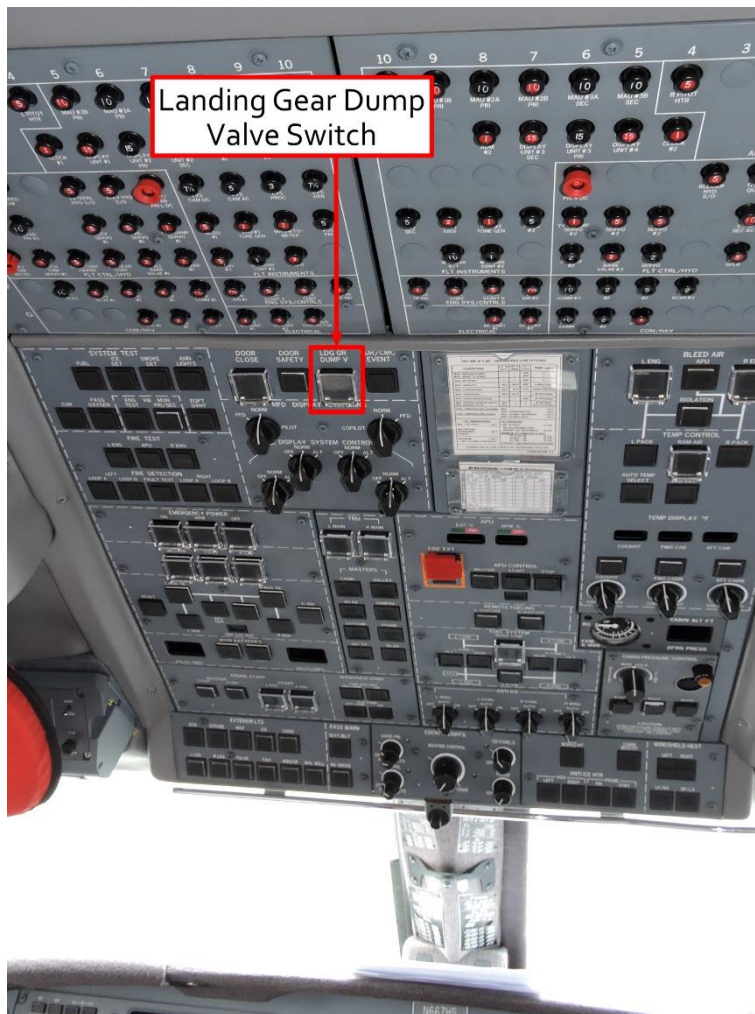
- Eine Betätigung des *Landing Gear Dump Valve Switch* für 3 Sekunden sorgt außerdem dafür, dass das *Landing Gear Selector Valve* im kombinierten *Landing Gear Selector/Dump Valve* durch Schließen eines zusätzlichen Massepfades in die *Gear Down* Position gebracht werden kann, sofern sich der Fahrwerkshebel in der Position *DOWN / EXTEND* befindet. Das ist vor allem dann notwendig, wenn Probleme mit der Sequenzierung der verschiedenen Hydraulikkomponenten des Fahrwerks auftreten, z.B. wenn die *Landing Gear Pins* nicht entfernt wurden und der Fahrwerkshebel bedient wird.

Abbildung 12: Ansicht Overhead Panel, Landing Gear Dump Valve Switch
