UNTERSUCHUNGSBERICHT

FLUGUNFALL mit dem Motorflugzeug SOCATA TB 10

am 30.07.2011
um ca. 10:37 Uhr UTC
auf der Wildenkaralm bei Thiersee,
Tirol

GZ. BMVIT-85.178/0001/BAV/UUB/LF/2017

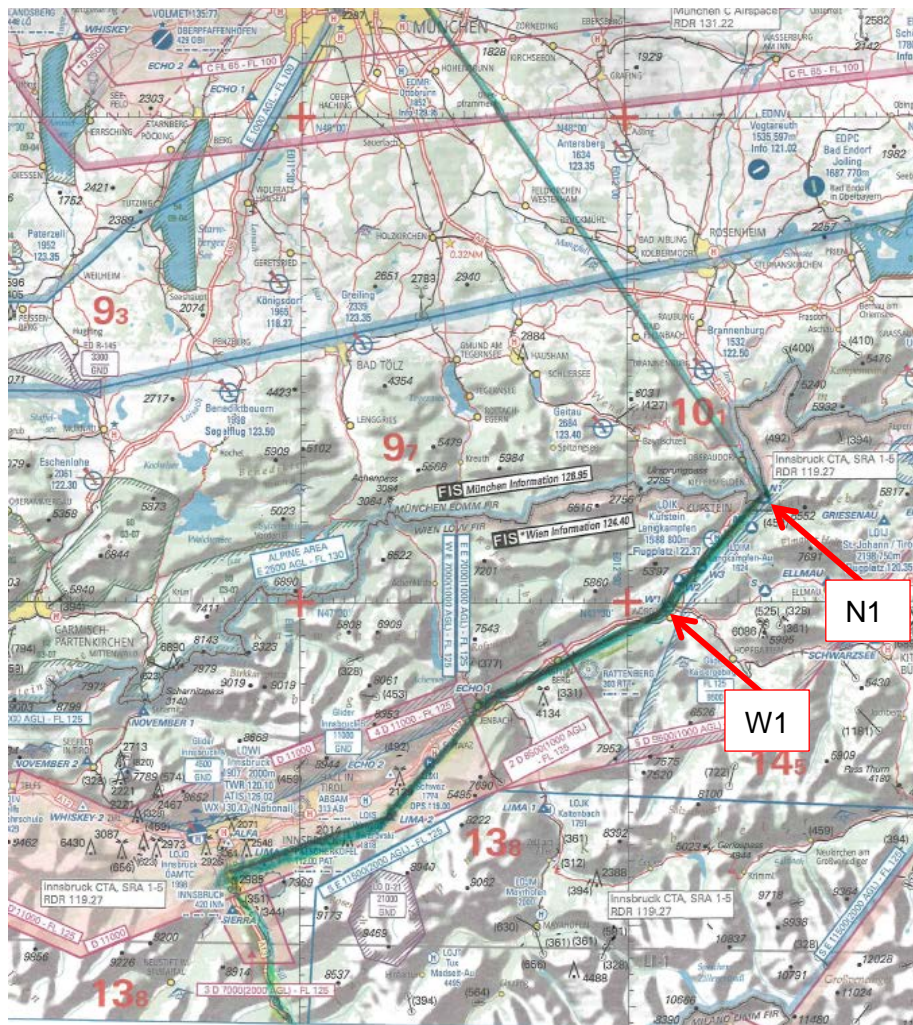
Abbildung 1: Flugroutenplanung (Ausschnitt), Quelle: Pilot

Durch die falsche Einschätzung der Position steuerte der Pilot das Luftfahrzeug in Richtung Oberschleißheim (Kurs ca. 324°) bereits bei Navigationspunkt Kufstein W1 (vgl. Abbildung 1) und nicht erst bei N1. Kurz danach führte der Pilot eine Flugflächenänderung in Form einer 360° Kurve gegen den Uhrzeigersinn durch. Dadurch verringerte sich die Flughöhe des Luftfahrzeuges von ca. 7800ft auf 5600ft. Aufgrund der verfügbaren Radardaten war ersichtlich, dass die Kurve innerhalb von ca. 2min geflogen wurde, wobei eine Sinkrate von etwa 1200ft/min eingehalten wurde. Die Flugflächenänderung an dieser Position lässt darauf schließen, dass sich der Pilot seiner tatsächlichen Position direkt über dem Veitsberg nicht bewusst war. Der Sinkflug wurde mit Kurs Richtung Oberschleißheim fortgesetzt, wobei sich direkt in Kursrichtung die Wildenkaralm befand. Durch die starke Bewölkung war eine Erkennung des Hindernisses nicht mehr rechtzeitig möglich. Als das Hindernis bemerkt wurde, versuchte der Pilot sofort mit dem Luftfahrzeug zu steigen, die Kollision konnte jedoch nicht mehr vermieden werden. Der Leistungshebel befand sich bei der Untersuchung des Wracks auf 100%. Die Deformation des Propellers lässt ebenfalls auf einen Aufprall unter Volllast schließen.

Die vom Piloten vorliegenden Dokumente deuten auf eine gewissenhafte Flugvorbereitung hin (vgl. Abbildung 1 und Abbildung 2). Weiters wurden vor Antritt der Reise für alle Teilrouten der Flugstrecke ausreichend Wetterinformationen eingeholt, was die Entscheidung der Piloten zur Verschiebung des geplanten Fluges um 2 Tage zur Folge hatte. Es ist anzunehmen, dass die Piloten eine weitere Verspätung der Reise vermeiden wollten. Trotz schlechter Wettervorhersage für den Flughafen Innsbruck (stellvertretend für den Flugweg durch das Inntal) wurde der Flug wie geplant gestartet (*Plan Continuation Bias*). Bis zum Einflug in die Kontrollzone Innsbruck hat sich die Wetterlage dahingehend verschlechtert, dass ein Weiterflug unter Sichtflugbedingungen entlang des geplanten Flugweges nicht mehr möglich war (vgl. Abbildung 5). Am Flugplan wurde Innsbruck als Ausweichlandemöglichkeit angegeben, die erforderlichen Frequenzen (Radar, Tower, ATIS) waren notiert. Eine Ausweichlandung wäre unter Sichtflugbedingungen in Innsbruck jedenfalls möglich gewesen. Es ist davon auszugehen, dass sich die Besatzung ihrer Wettersituation bewusst war (Einholung Wetter Flugplatz Kufstein per Funk), jedoch wurden die Risiken eines Weiterfluges, wahrscheinlich aufgrund sehr geringer Flugerfahrung im hochalpinen Bereich, unterschätzt.

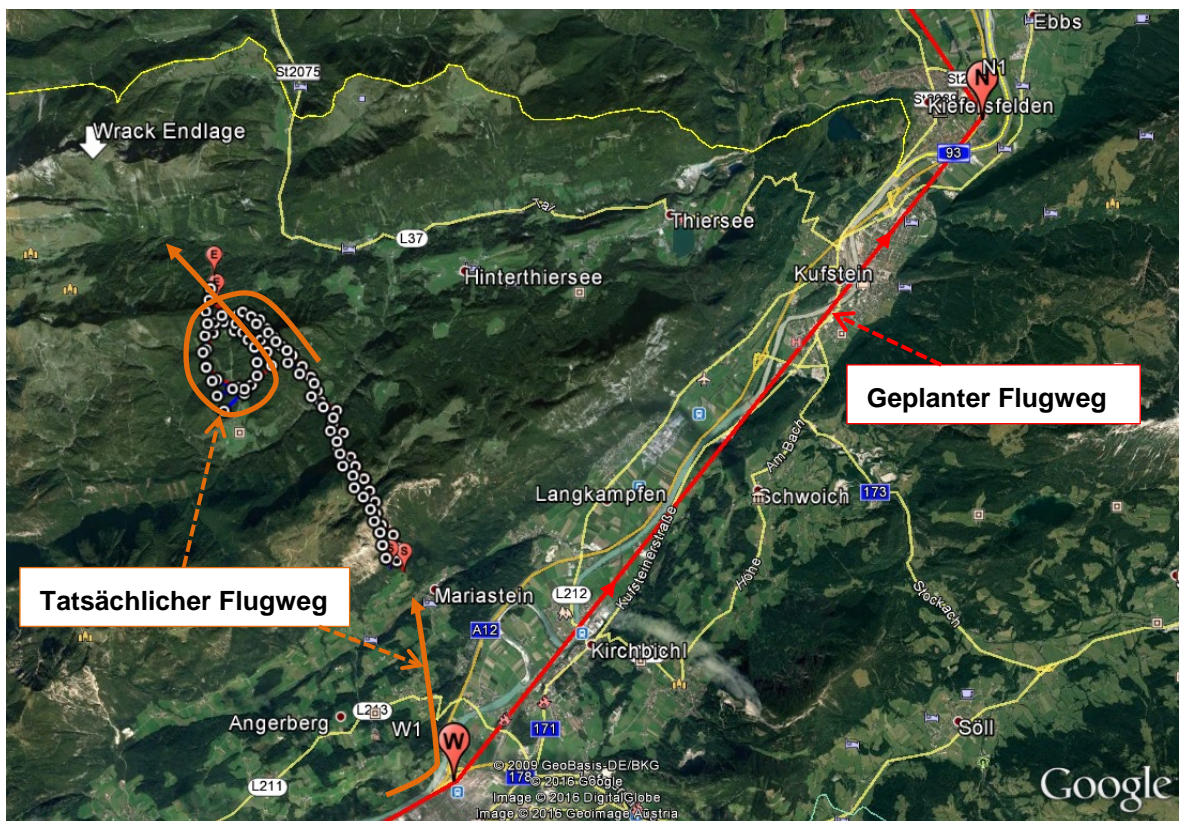
Abbildung 3: Flugverlauf, Radaraufzeichnungen, Quelle: DFS, Google Earth

gefähr im Bereich Wörgl drehte der Pilot mit dem Flugzeug abweichend von seinem Flugplan direkt auf Kurs Richtung München. Der Pilot führte im Sinkflug eine 360° (Abbildung 3) Kurve gegen den Uhrzeigersinn aus, verringerte seine Flughöhe von ca. 7800ft auf 5600ft. Die Radaraufzeichnungen enden in 5600ft, ca. 3km vor der Aufprallstelle. Das Luftfahrzeug schlug in ca. 5100ft in steilem Gelände am Berg auf. Der Aufprall erfolgte ohne Querlage und fast parallel zum ansteigenden Gelände. Als erstes berührte das Bugfahrwerk den Boden, welches dabei wegbrach. Fast gleichzeitig berührte auch das Hauptfahrwerk den Boden und wurde dabei nach hinten geknickt. Die rechte Tragfläche hat beim Aufprall leicht den Boden berührt, was aber zu keiner nennenswerten Drehung des Flugzeuges führte. Die Aufhängung des Motors brach mehrfach und der Motor wurde nach unten geknickt. Die Fluggastzelle zeigte starke Deformationen, blieb aber als Ganzes intakt.

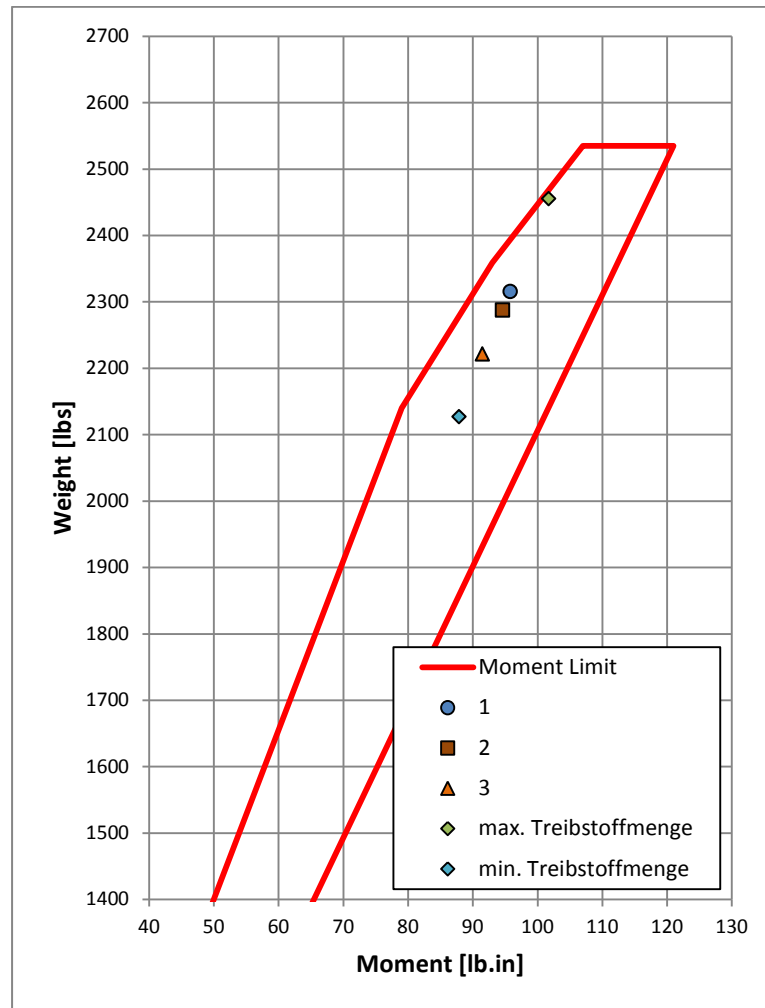
Abbildung 4: Schwerpunktlage

Punkt 1 markiert das schwerste mögliche Szenario mit einem Piloten- und Copiloten-Gewicht von 85 kg und einem Gepäckgewicht von insgesamt 30 kg. Der Treibstoffverbrauch wurde 10 Gallonen/Stunde in die Berechnung aufgenommen, was eine Restmenge von ca. 90 kg Treibstoff zum Unfallzeitpunkt ergibt.

Punkt 2 wurde ebenfalls mit 85 kg für Pilot und Copilot sowie 30 kg Gepäck berechnet. Jedoch wurde der Treibstoffverbrauch mit 12 Gallonen/Stunde in die Berechnung aufgenommen, was eine Restmenge von ca. 77 kg Treibstoff ergibt.

Punkt 3 wurde ebenfalls mit einem Verbrauch 12 Gallonen/Stunde und einer Restmenge von ca. 77 kg berechnet. Das Piloten- und Copiloten-Gewicht wurde mit 75 kg angenommen, das Gepäck mit 30 kg.

Das Fluggewicht und der Schwerpunkt lagen während des gesamten Fluges im zulässigen Bereich.

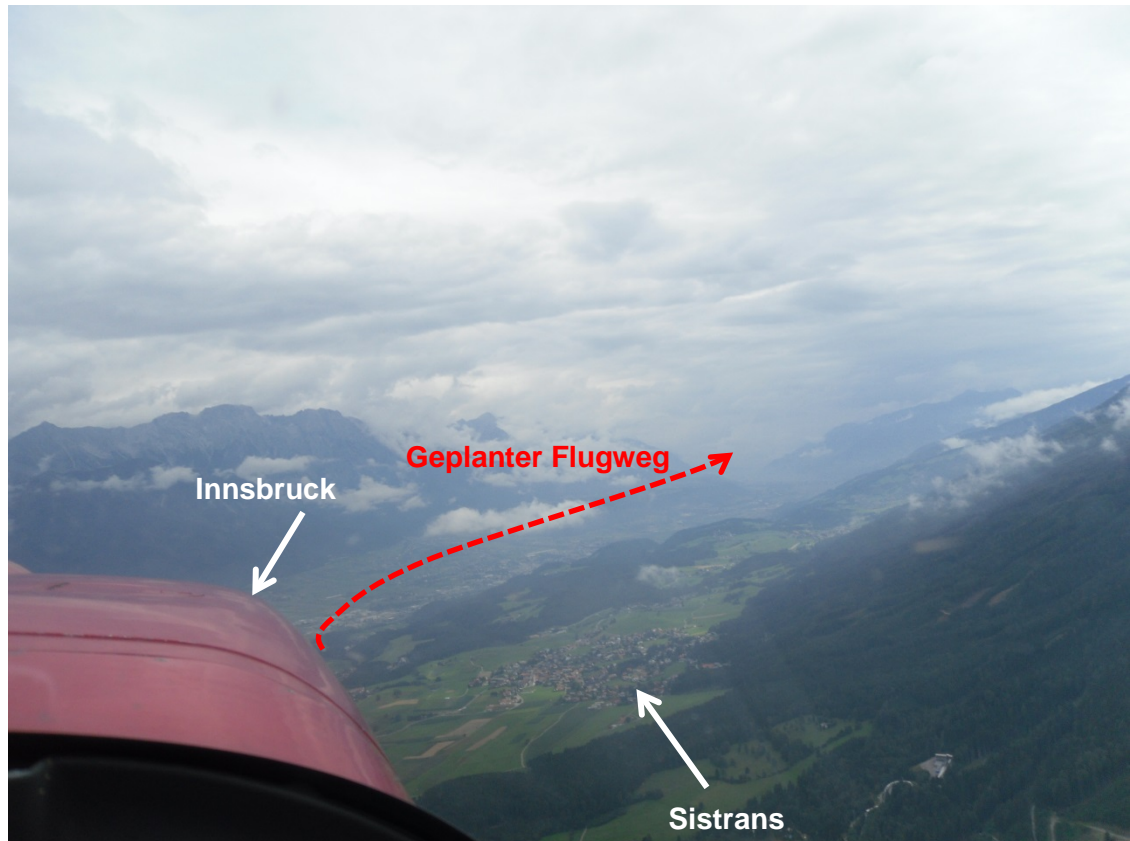
Abbildung 5: Wetter am Flugweg um 10:05, Quelle: Besatzung

In Abbildung 5 ist der geplante Flugweg und das Wetter am geplanten Flugweg ca. 15 Minuten vor dem Aufprall zu erkennen. Der Flugweg führte direkt in eine Schlechtwetter-Front, welche unter Sichtflugbedingungen nicht mehr passierbar war.

Etwa 20 Minuten vor dem Unfall herrschten über der Stadt Innsbruck Sichtflugwetterbedingungen. Wie in Abbildung 5 ersichtlich, verschlechterten sich die Wetterbedingungen im Inntal in Flugrichtung dramatisch, sodass 20-30km vor der Stadt Kufstein keine Sichtflugwetterbedingungen mehr gegeben waren.

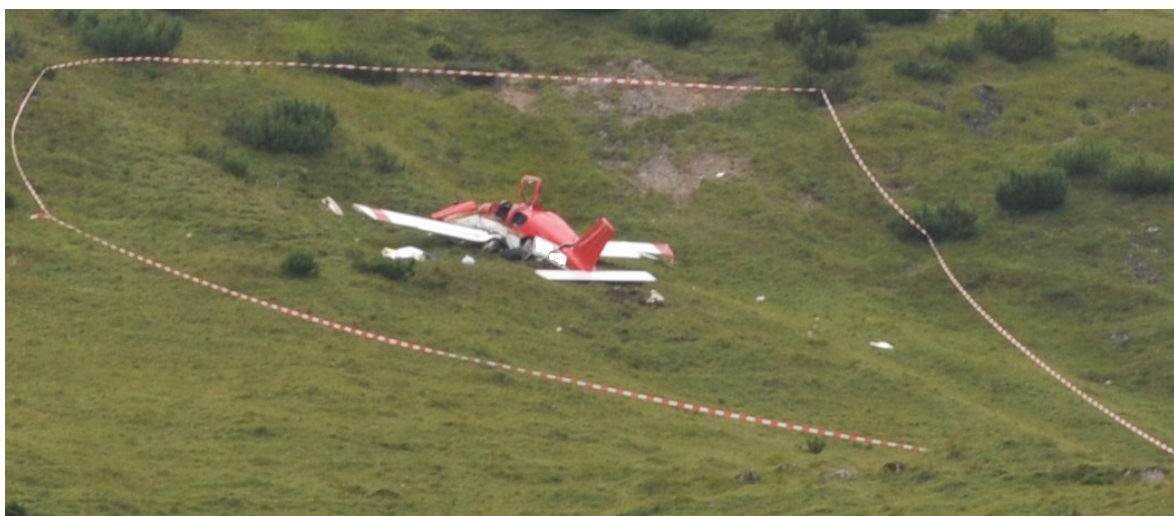
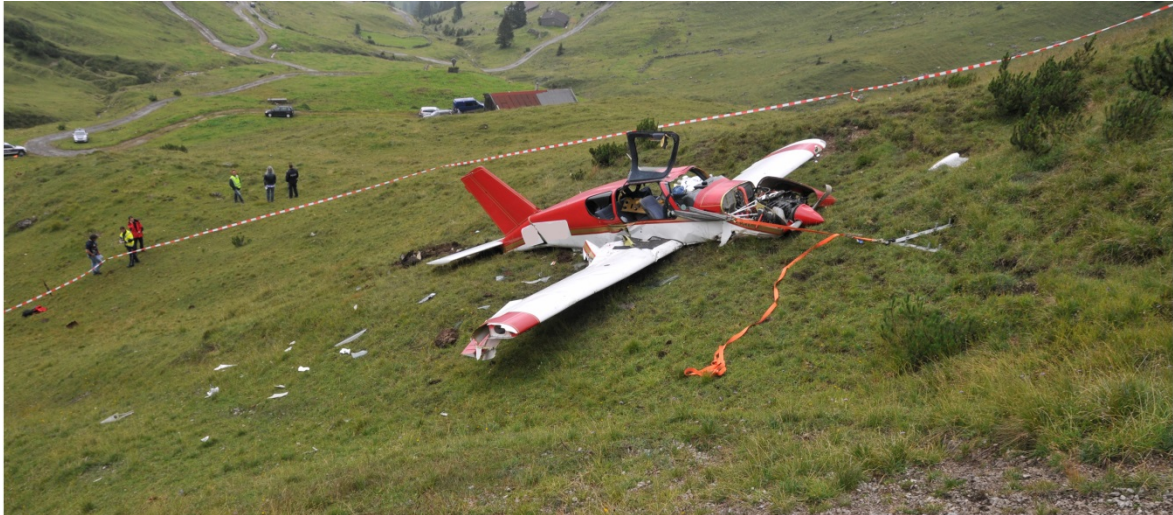
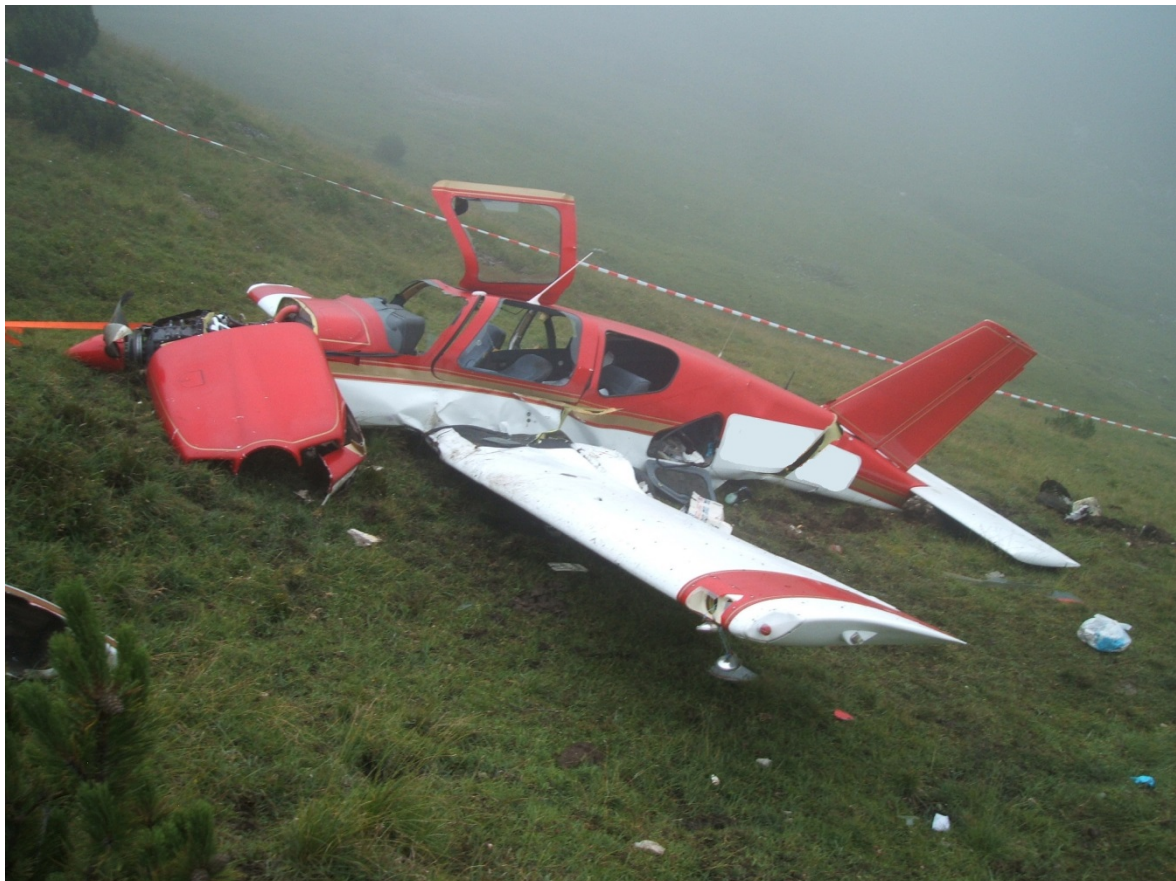
Das Flugzeug kollidierte mit einer Geschwindigkeit von zirka 70 - 90 Knoten in einem leichten Steigflug bzw. nach oben zeigender Rumpfnase in den steilen Berghang und kam innerhalb von ca. 6–8m zum Stillstand. Am Luftfahrzeug entstand dabei Totalschaden. Rumpf, Tragflächen, Heck und Motor wurden durch den Aufprall nicht voneinander getrennt. Alle Wrackteile wurden in einem Umkreis von etwa 10m vom Wrack gefunden. Beim Aufprall brachen Fahrwerk und Motorträger. Rumpf, Tragflächen und Leitwerk wurden stark deformiert, die Flügeltanks waren teilweise aufgerissen. Die Beschädigung des Propellers deutete auf Bodenberührung unter Motorlast hin.
