# Untersuchungsbericht

Bundesanstalt für Verkehr  
Sicherheitsuntersuchungsstelle des Bundes  
GZ: BMVIT-795.352-IV/BAV/UUB/SCH/2013

## **Kollision eines Güterzuges mit einem Gleisbaukran in Leopoldau am 28.September 2013**

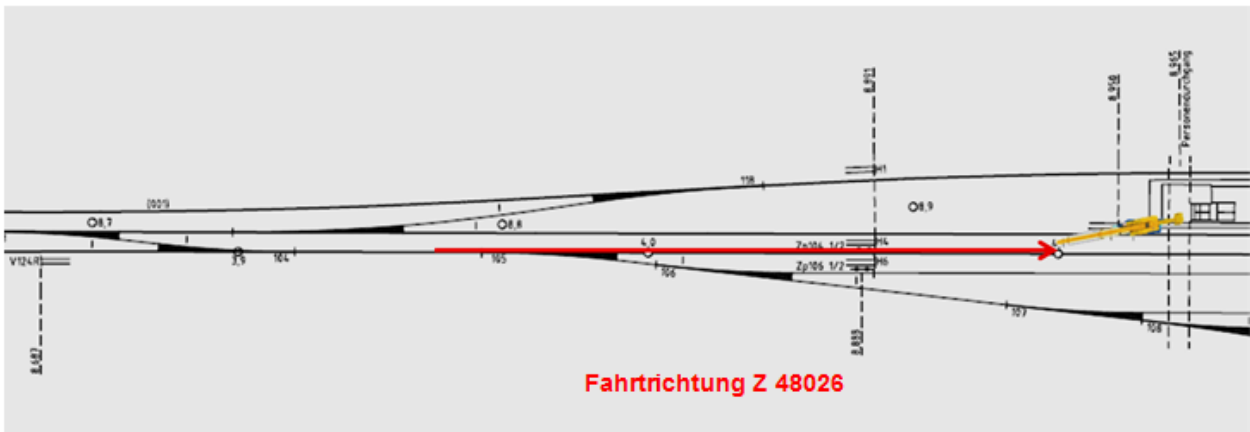
Abbildung 8: Skizze zur Aufstellung des Kranes (Quelle SUB)

Um ca. 16:20 Uhr war geplant ein ca. 20 t schweres Gleisfeld mit dem Gleisbaukran aufzunehmen und zur Einbaustelle zu transportieren. Der Gleisbaukran wurde auf GI 2 zwischen Bahnsteigende auf GI 2 und AS „H 2“ aufgestellt.

Der Kranausleger mit Anschlagtraverse wurde über das zu hebende Gleisfeld geschwenkt. Dadurch bewegte sich das Gegengewicht des Gleisbaukranes in Richtung des Nachbargleises 4 und stand in den Lichtraum vom GI 4. Die Anschlagtraverse am Ausleger war 70-80 cm vom Boden über dem Gleisfeld angehoben und die Kranhelfer sollten das Gleisfeld mittels Ketten anschlagen.

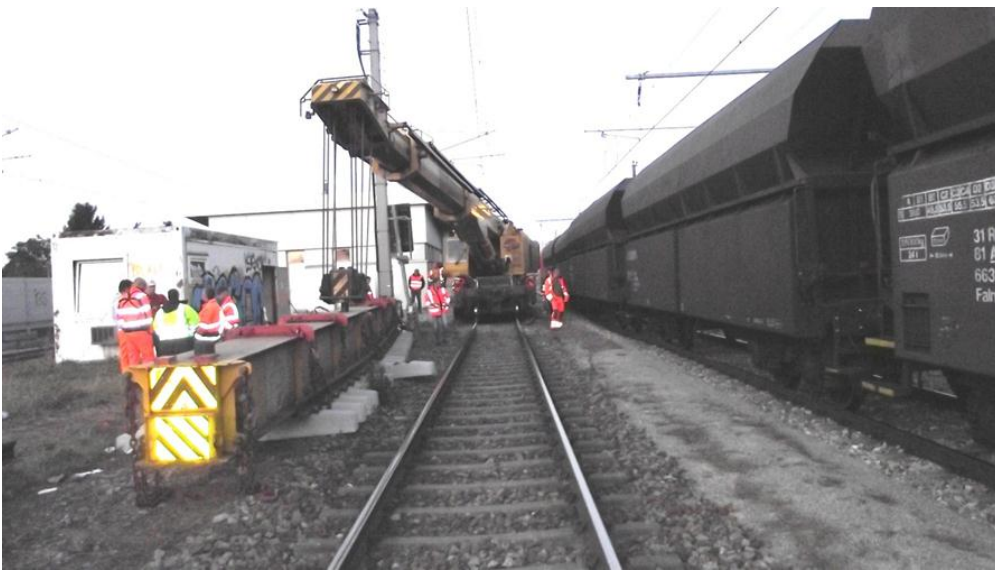
Abbildung 9: Position KRC 1200 nach dem Unfall (Quelle SUB)

Bei diesen Arbeiten erkannte der Kranbediener (SKI Fahrer), dass auf GI 4 ein Güterzug aus südlicher Richtung auf die Arbeitsstelle zufährt. Sofort wurden die Arbeiter über Funk aufgefordert den Gefahrenbereich zu verlassen. Um eine Kollision des entgegenkommenden Güterzuges mit dem ins Lichtraumprofil von GI 4 ragenden Gegengewichts zu verhindern, wollte der Kranbediener den Gleisbaukran ins Lichtraumprofil des GI 2 zurückdrehen. Er schwenkte den Ausleger zurück in die Gleisachse, dadurch schwenkte das Gegengewicht in die Gleisachse GI 2 zurück und der Gleisbaukran stand im Lichtraumprofil vom GI 2.

Beim Zurückschwenken des Kranauslegers drehte die Anschlagtraverse, welche schon teilweise mit Anschlagmitteln am zu hebenden Gleisfeld angeschlagen war, in Richtung GI 4 und es kam zur Kollision mit dem Bahnräumer des Tzf vom Z 48026. Durch die Kollision wurde die Anschlagtraverse zur Seite geschleudert und traf dabei einen Mitarbeiter der Kranmannschaft. Der Mitarbeiter wurde schwer verletzt, das Tzf des Z 48026 entgleiste mit dem vorlaufenden Drehgestell. Der Z 48026 kam mit der Zugspitze im km 9,010 der Strecke 11401 zum Stillstand.

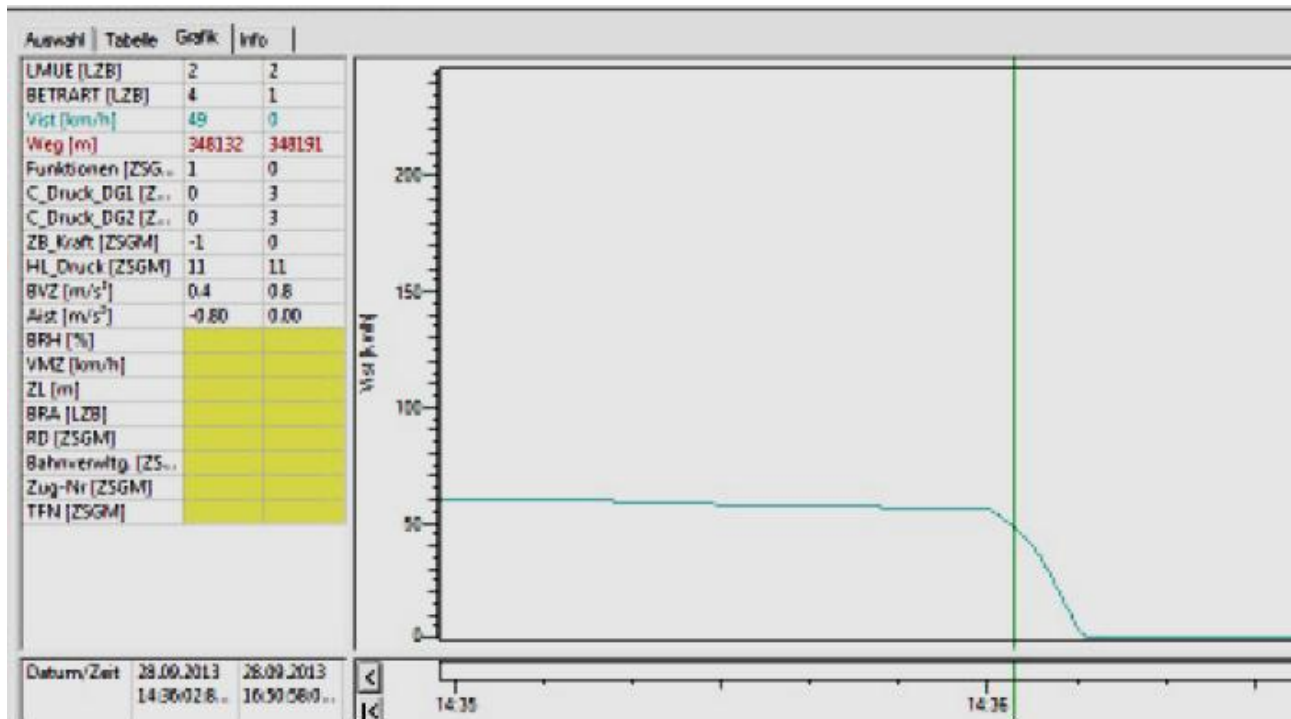
Abbildung 11: Zeitbezogene Auswertung der Registriereinrichtung (Quelle ÖBB-Produktion GmbH)

*Schnellbremsung registriert bei einer Geschwindigkeit von 56 km/h. Abgabe Signal „Achtung“ registriert vor Einleitung der Schnellbremsung. Kollisionsgeschwindigkeit 49 km/h.*

Anmerkung SUB: Die zulässige Geschwindigkeit von 60 km/h wurde vom Z 48026 eingehalten.
