# Untersuchungsbericht

Sicherheitsuntersuchungsstelle des Bundes  
GZ: BMVIT-795.379/IV/SUB/SCH/2017

**Zusammenprall Z 8436 mit Einsatzfahrzeug  
auf EK km 3,296 zwischen  
Hst Graz Webling und Hst Graz Wetzelsdorf  
am 21. Jänner 2017**

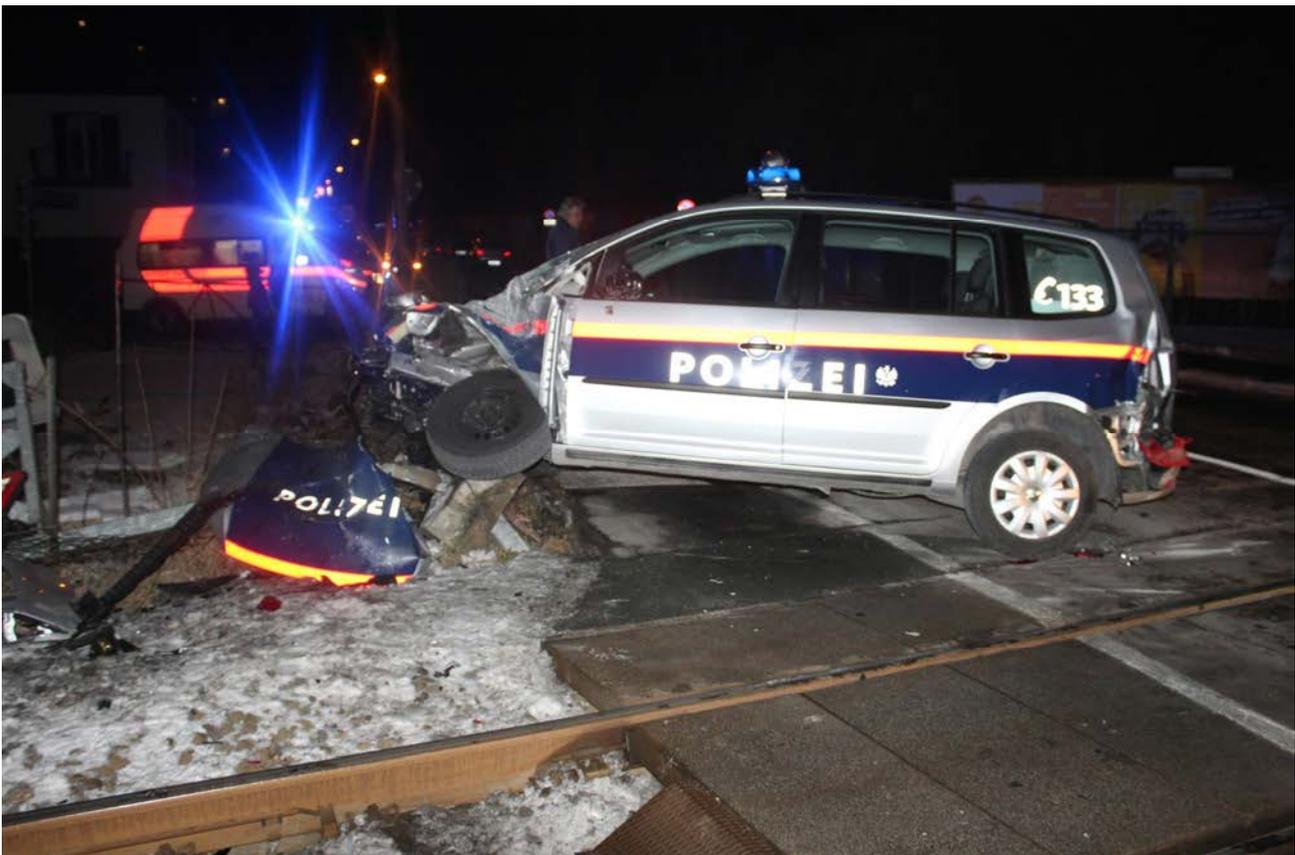
Das Einsatzfahrzeug fuhr mit Blaulicht und Folgetonhorn die Grottenhofstraße in westlicher Richtung entlang und näherte sich der Eisenbahnkreuzung km 3,296. Zu diesem Zeitpunkt hatte Zug 8436 die Einschaltstelle der Eisenbahnkreuzung befahren und die Lichtzeichenanlage angeschaltet. Die Lichtzeichenanlage der Eisenbahnkreuzung zeigte Rotlicht. Das Einsatzfahrzeug fuhr in weiterer Folge mit geringer Geschwindigkeit in die Eisenbahnkreuzung ein. Vom Tzfz des von links kommenden Z 8436 wurde eine Schnellbremsung eingeleitet, der Zusammenprall konnte aber nicht verhindert werden. Das Einsatzfahrzeug wurde im Bereich der linken vorderen Radaufhängung vom Zug erfasst, in Richtung Norden gegen den Mast der Lichtzeichenanlage geschleudert und schwer beschädigt. Die Fahrgastzelle blieb nahezu unbeschädigt, die Airbags wurden nicht ausgelöst.

Abbildung 6: Endposition des Einsatzfahrzeuges (Quelle Polizei Graz)

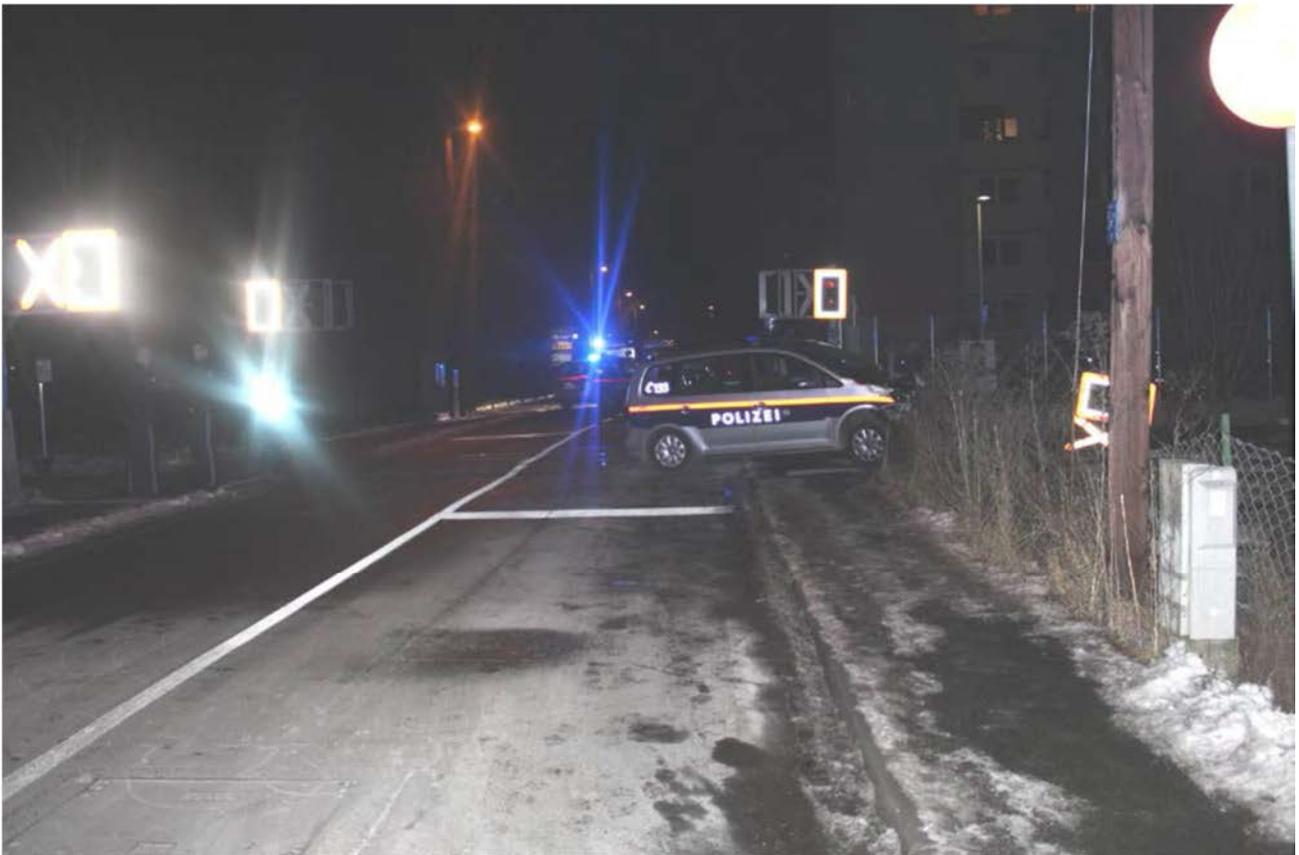
Abbildung 7: Unfallstelle Blickrichtung Westen (Quelle Polizei Graz)

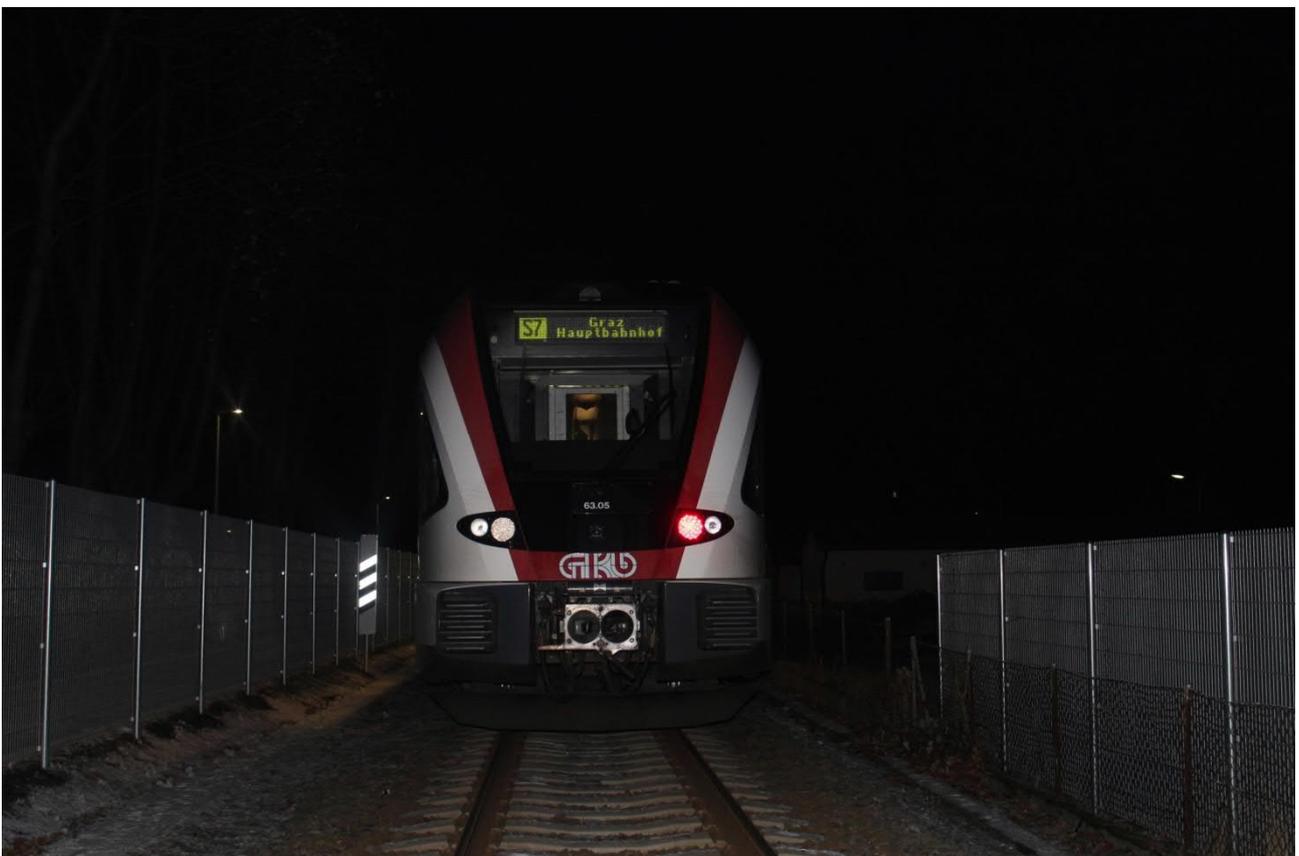
Abbildung 8: Endposition Zugschluss Z 8436 (Quelle Polizei Graz)

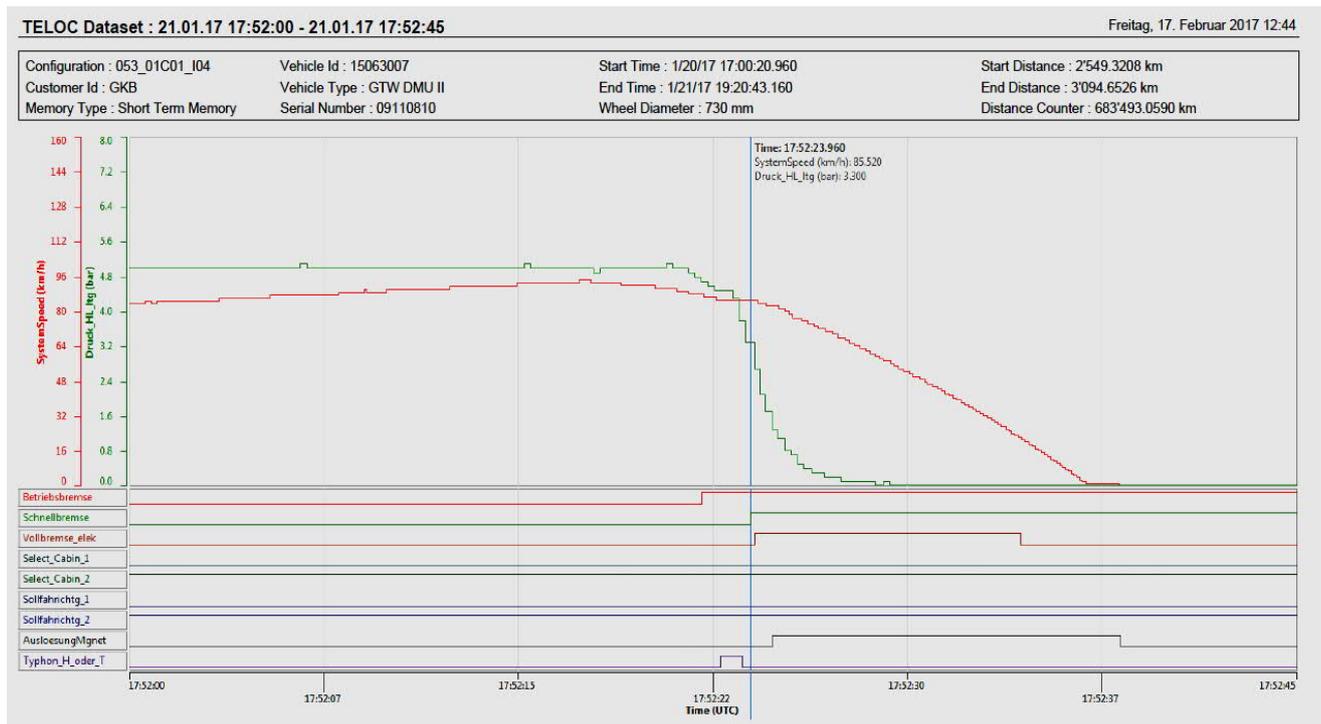
Abbildung 10: Grafik Registriereinrichtung Z 8436 (Quelle Hasler Rail)

Die rote Linie stellt die gefahrene Geschwindigkeit dar, die grüne Linie zeigt die Druckverhältnisse in der Hauptluftleitung an. Nach der vorliegenden tabellarischen Auswertung wurde um 17:52:22.100 Uhr bei einer Geschwindigkeit von 87 km/h eine Schnellbremsung eingeleitet. Relativ zeitgleich, um 17:52:22.800 um acht hundertstel Sekunden später wurde Signal „Achtung“ gegeben. Die Schnellbremsung wurde um 17:52:23.960 Uhr von der Registriereinrichtung aufgezeichnet. Der Zeitunterschied von einer Sekunde resultiert aus dem Zeitbedarf der Druckabsenkung in der Hauptluftleitung. Eine Schnellbremsung wird erst bei einer Mindestabsenkung von 1,5 bar von der Registriereinrichtung protokolliert. Der Zug 8436 kam nach einem Bremsweg von ca. 214 Meter zum Stillstand.

Die zulässige Höchstgeschwindigkeit von 100 km/h wurde eingehalten, der Zug wurde mit einer Schnellbremsung zum Stillstand gebracht. Der Kollisionspunkt selbst ist in der Grafik der Registriereinrichtung nicht ersichtlich.

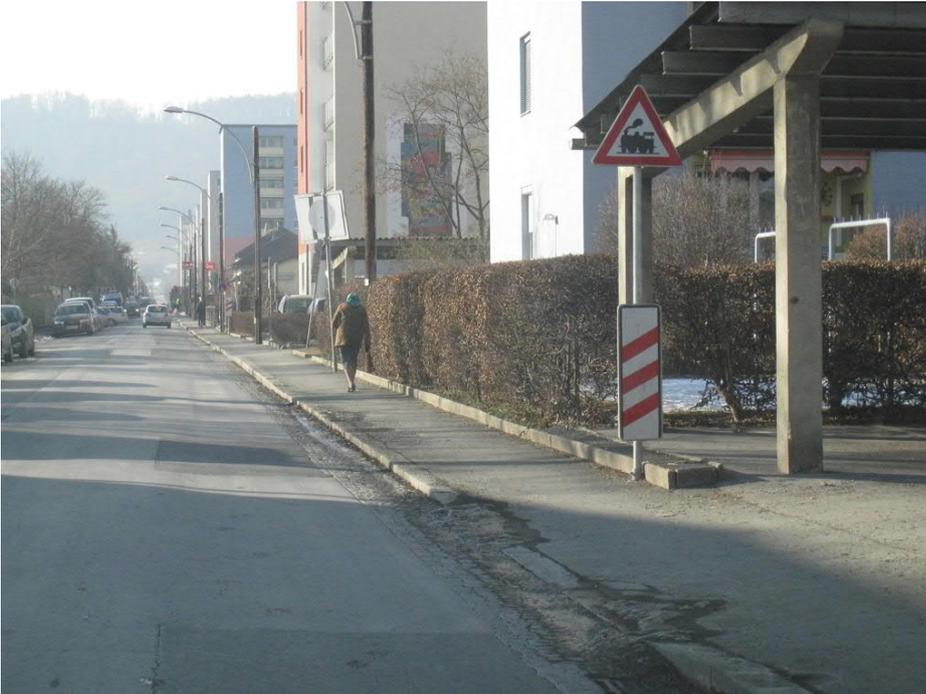
Abbildung 11: Baken 240 Meter vor der EK km 3,296 (Quelle SUB)

Die Fahrbahnbreite der Grottenhofstraße beträgt sieben Meter. Die Abbildung 11 wurde in Fahrtrichtung des Einsatzfahrzeuges aufgenommen. Die Straßenbreite wird durch die an der linken Seite parkenden Fahrzeuge weiter eingeschränkt.

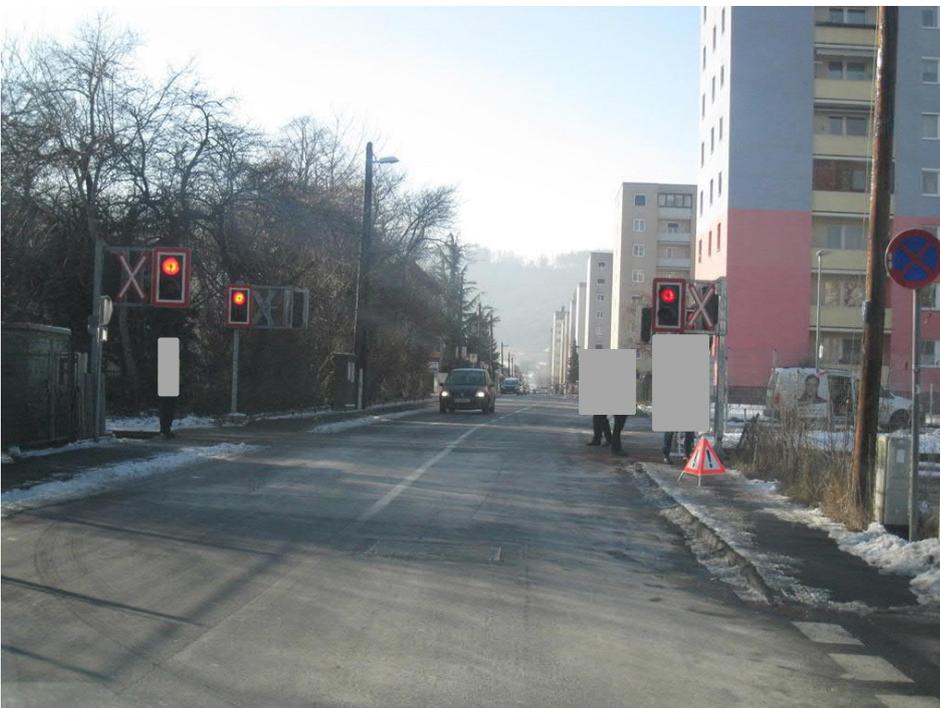
Abbildung 12: Lichtzeichenanlage der EK km 3,296 (Quelle SUB)

Sicht auf die Lichtzeichenanlage des annähernden Verkehrs in Fahrtrichtung des Einsatzfahrzeuges. Die Haltelinie drei Meter vor der ersten Schiene ist vorhanden und gut erkennbar. In der Abbildung aber durch den Lichteinfall nicht gut sichtbar.

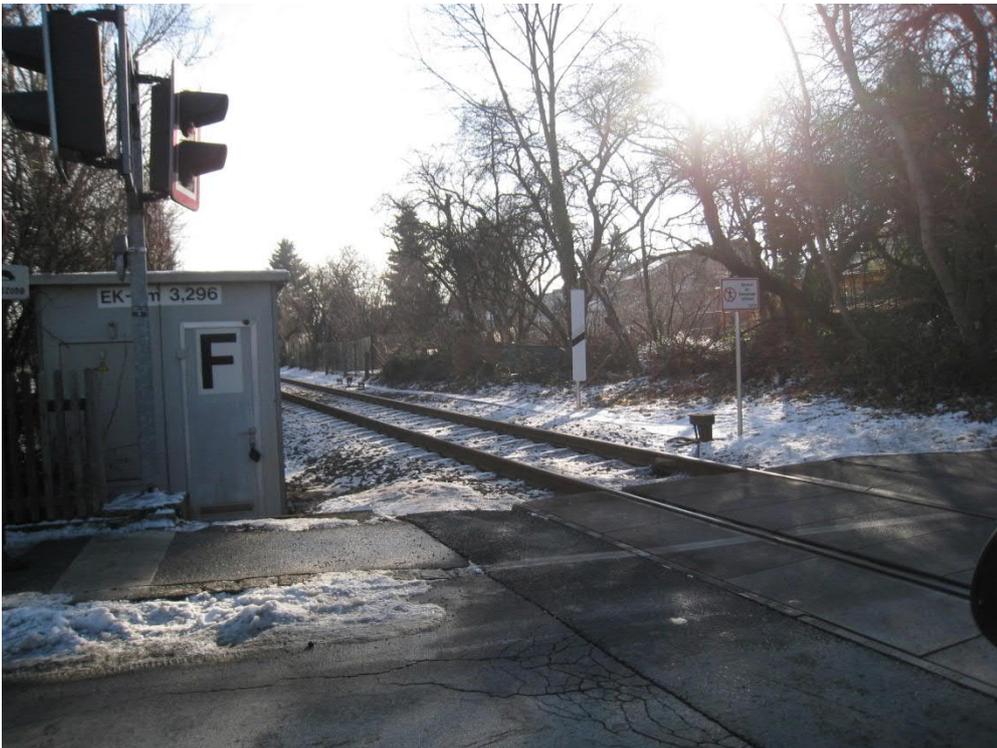
**Abbildung 13: Sicht in die Annäherungsstrecke des Zuges 8436 (Quelle SUB)**

Durch das Schaltheus in der Abbildung 13 wird die Sicht für den Straßenverkehrsteilnehmer stark eingeschränkt. Um die Gleisanlagen einzusehen und einen herannahenden Zug erkennen zu können, muss ein Straßenfahrzeug in den Gefahrenraum einfahren (siehe Abbildung 15 und Abbildung 16). Da der Sichtraum nicht gegeben ist, wird die Eisenbahnkreuzung in km 3,296 mit einer Lichtzeichenanlage gesichert.

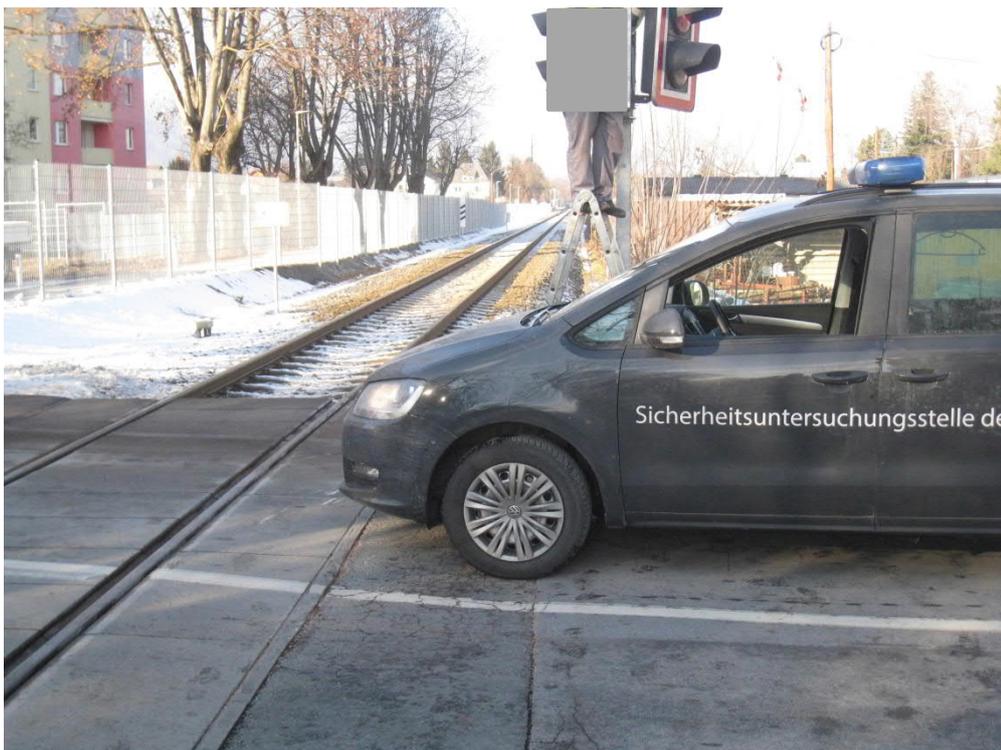
**Abbildung 14: Standort PKW nach der Haltelinie bei Aufnahme Abbildung 13 (Quelle SUB)**

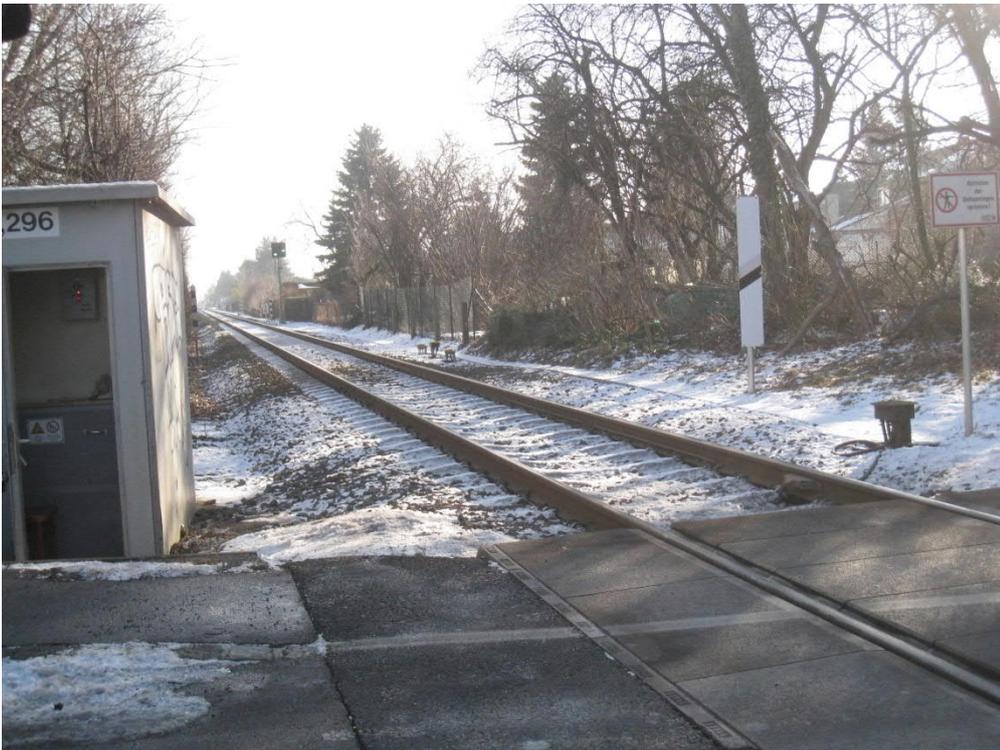
Abbildung 15: Sicht in die Annäherungsstrecke des Zuges 8436 (Quelle SUB)

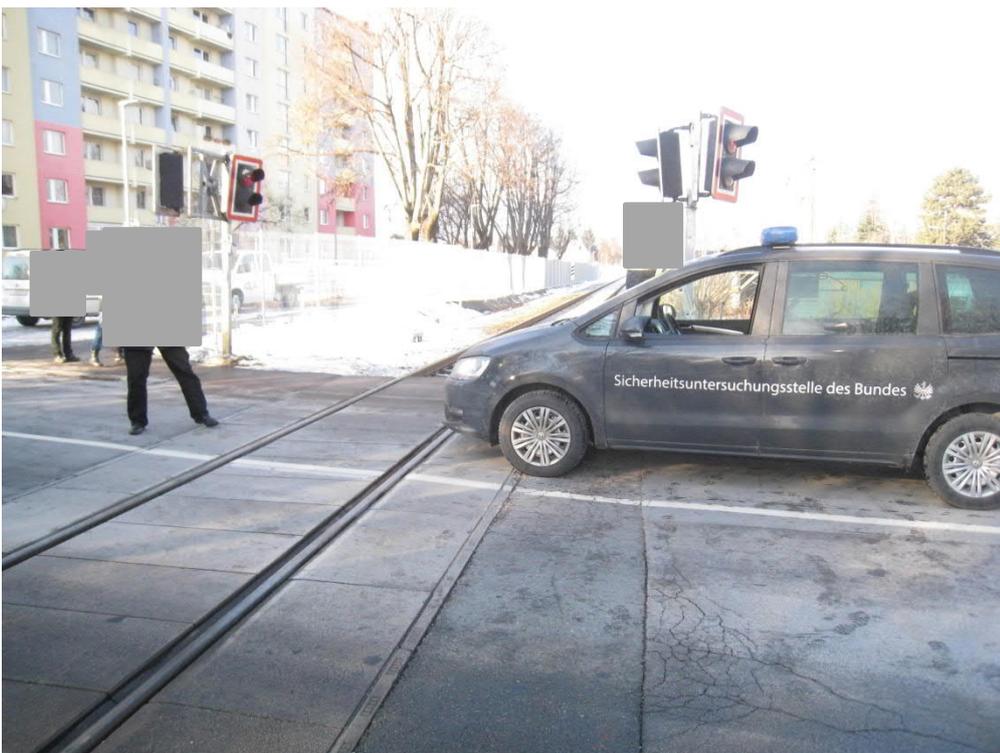
Abbildung 16: Standort PKW nach der Haltelinie bei Aufnahme (Quelle SUB)
