Zwischenbericht

Sicherheitsuntersuchungsstelle des Bundes
GZ: BMVIT-85.250/0001-IV/SUB/ZLF/2018

**Unfall
mit dem Hubschrauber der
Type Bell 204B,
am 22.06.2017,
um ca. 08:31 Uhr UTC am Wiedersbergerhorn,
Gemeinde Alpbach,
A-6236 Alpbach,
Tirol**

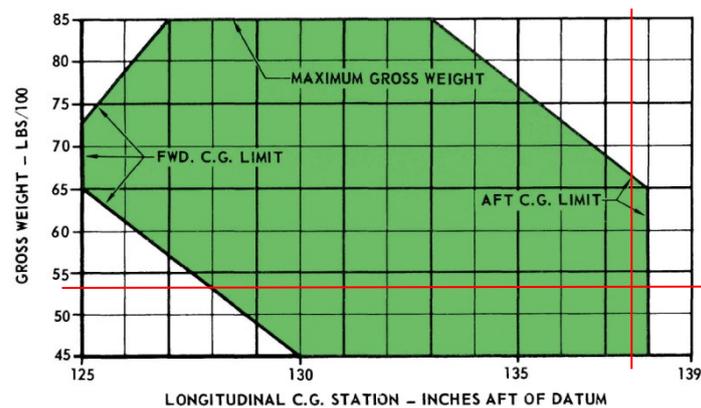
Abb. 3: Darstellung Longitudinal Schwerpunkt zum Unfallzeitpunkt (Quelle: AFM Bell204B / SUB)

Laut Wiegebericht vom 19. Juni 2016 betrug das Leergewicht des Hubschraubers 5068,34 lbs / 2298,99 kg, das maximale Abfluggewicht 8500 lbs / 3856 kg. Zum Unfallzeitpunkt befand sich der Pilot mit einem Körpergewicht von ca. 85 kg an Bord, die bei der technischen Untersuchung abgelassene Kraftstoffmenge betrug ca. 95,90 lbs / 43,5 kg. Die mitgeführte Ausrüstung entsprach der STC / Modification Status List des Luftfahrzeuges.

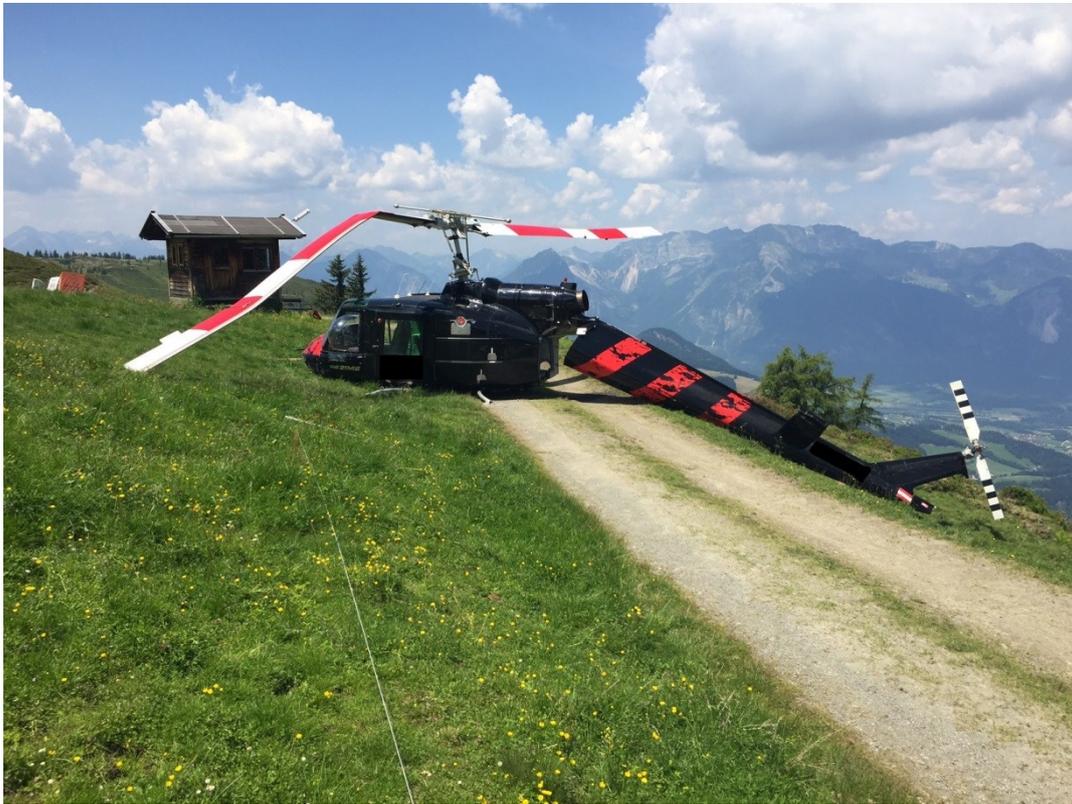
Abb. 5: Unfallstelle (Quelle: PI Kramsach)

Die Unfallstelle befand sich ca. 500 m süd-östlich des Gasthofes Hornboden entfernt auf ca. 1822 m ü.d.M. auf einem Güterweg. Die Oberfläche der Unfallstelle war teils verdichteter Schotter des Güterweges und Grasbewuchs der an den Güterweg angrenzenden Almwiese.

Das Luftfahrzeug befand sich in der Endlage auf der Rumpfunterseite liegend mit einer Ausrichtung von ca. 200°. Das vordere Kufenquerrohr befand sich in der Wiese, das hintere auf dem Güterweg, die beiden Kufenlängsrohre waren von diesen separiert. Der Heckausleger war am Anschlusspunkt von der Luftfahrzeugkanzel getrennt und ragte über den Güterweg hinaus. Die Verteilung der Wrackteile (Kufenrohre) beschränkte sich auf einen Radius von ca. 1 m um die Luftfahrzeugkanzel.

Das Kufengestell wies mehrere Gewaltbruchstellen auf und war teilweise von der Luftfahrzeugzelle separiert. Der Heckausleger und die Heckrotorwelle waren beim Anschlusspunkt zum Luftfahrzeuggrumpf durch eine Gewaltbruchstelle abgetrennt. Die Heckrotorsteuerstange sowie die Elevatorsteuerstange waren noch kraftschlüssig mit dem Verbindungselement im Heckausleger verbunden. Die beiden Hauptrotorblätter wiesen mehrere Biegeverformungen entlang ihrer Profillängsachse auf. Der Hauptrotorkopf mit dessen Hauptrotormasten war über das Hauptgetriebe noch teilweise mit dem Luftfahrzeug verbunden. Die beiden Heckrotorblätter sowie der Heckrotorkopf mit dessen Umlenkgetriebe wiesen keine äußerlichen Beschädigungen auf.

Der vordere Teil der Hubschrauberkabine war vollständig vorhanden und wies lediglich auf der linken oberen und der linken unteren Cockpitscheibe sowie im Bereich unterhalb der hinteren Kabinentüren Beschädigungen auf. Das Triebwerk des Hubschraubers wies keine äußerlichen Beschädigungen auf.
