# Vereinfachter Untersuchungsbericht

Unfall mit dem Hubschrauber der Type Bell 407,  
am 07.05.2001, um ca. 10:01 Uhr UTC am Flughafen Salzburg,  
A-5020, Bundesland Salzburg  
GZ.: 2023-0.430.450

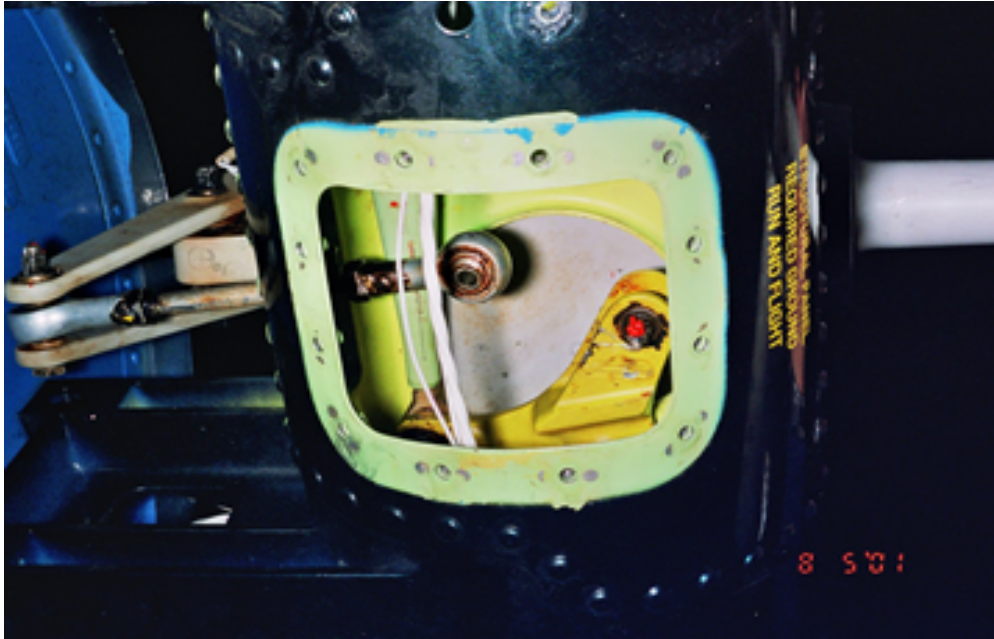
Abbildung 1 Steuerstange und Umlenkhebel

Die dadurch an dem Hubschrauber entstandenen Schäden stellten sich wie folgt dar: Das Kufenlandegestell hatte durch das harte Aufsetzen des drehenden Hubschraubers beidseitig nachgegeben und war nach rechts verbogen. Das rechte vordere Querrohr war im Bereich des Kufenschuhes gebrochen. Es war zu keiner Bodenberührung mit dem Sporn oder dem Heckrotorgekommen. Der Hubschrauber war in Normalfluglage zum Stillstand gekommen. Danach stellte der Pilot das Triebwerk ab und klemmte die Bordbatterie ab. Nach Bergung des Hubschraubers wurde im Zuge der Überprüfung der Heckrotorsteuerung festgestellt, dass die Steuerstange ROD ASSY P/N 406-012-129-101 und der Umlenkhebel BELLCRANK ASSY P/N 406-001-704-101, welche durch eine Öffnung auf der Unterseite des Heckauslegers (Tailboom) zugänglich sind, keine mechanische Verbindung miteinander hatten (siehe Abbildung 1).
