## UNTERSUCHUNGSBERICHT

### FLUGUNFALL mit dem Segelflugzeug B4-PC11 AF

am 03.07.2015  
um ca. 17:29 Uhr UTC  
am Flughafen Seitenstetten,  
Niederösterreich

GZ. BMVIT-85.226/0002/BAV/UUB/LF/2015

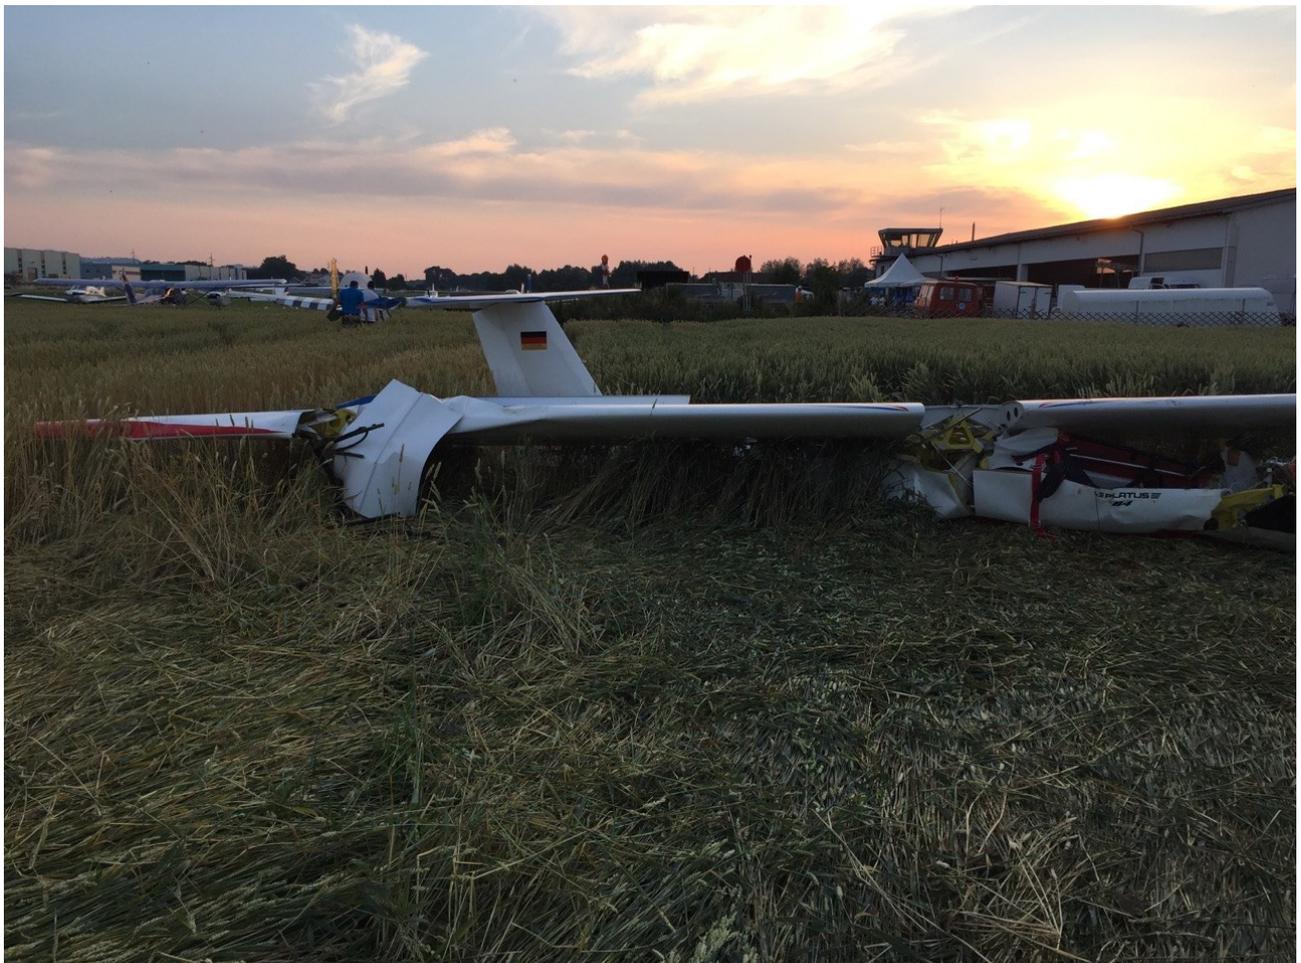
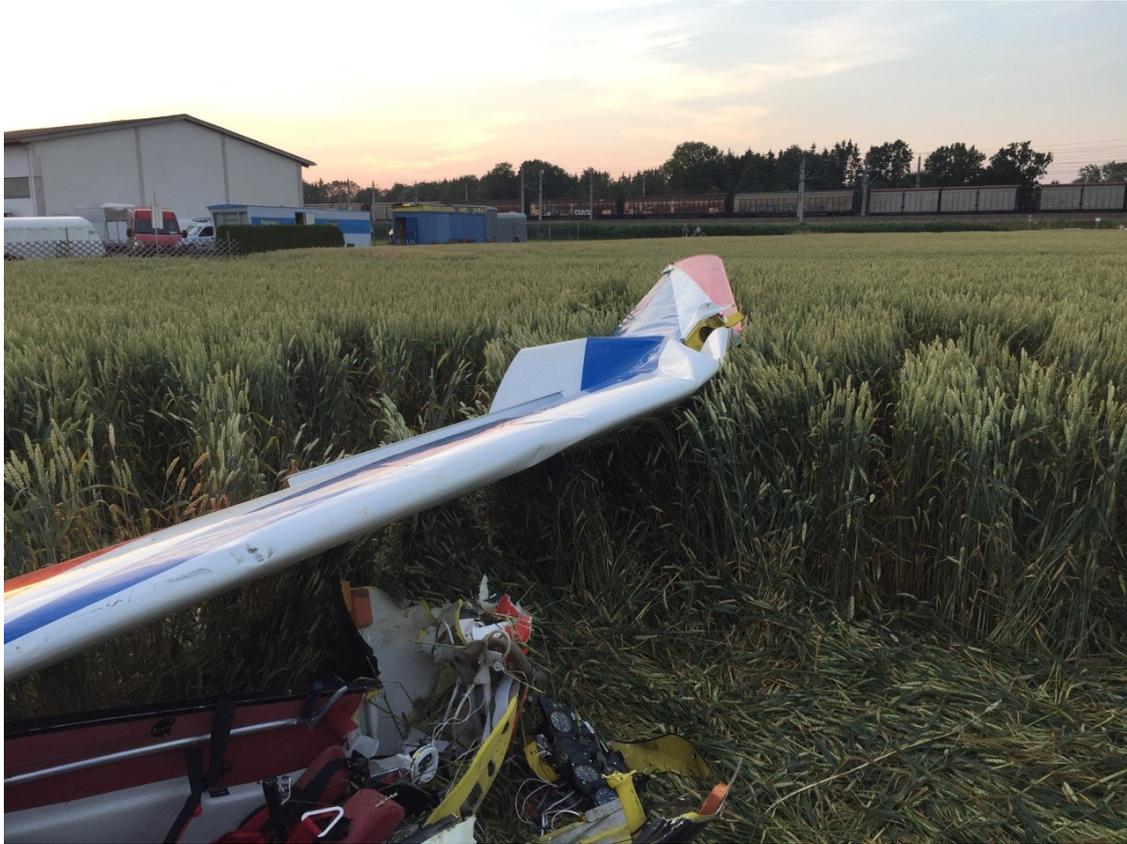
Das Wrack befand sich vollständig an der Unfallstelle.

Der Rumpfvorderteil war durch den Aufprall im Bereich des Instrumentenpilzes gänzlich zerstört. Die Rumpfröhre war durch den Aufprall stark verformt.

Die Tragflächen wurden beim Aufprall gänzlich vom Flugzeugverband getrennt und waren in der Endlage nach wie vor am Holm miteinander verbunden.

Die linke Tragfläche wurde auf Höhe des Querruders im Bereich der vorderen Nasenleiste beginnend nach hinten eingerissen. Die rechte Tragfläche wurde im Bereich der vorderen Nasenleiste stark eingeschlagen und deformiert.

Die Bremsklappen waren entriegelt und eingefahren.
