UNTERSUCHUNGSBERICHT

FLUGUNFALL MIT DEM Hubschrauber der Type Schweizer 269, Model 269C

am 09. August 2014
um ca. 09:18 Uhr UTC in
2000 Stockerau, Niederösterreich,
Flugplatz Stockerau (LOAU)

GZ. BMVIT-85.216/0001-IV/BAV/UUB/LF/2017

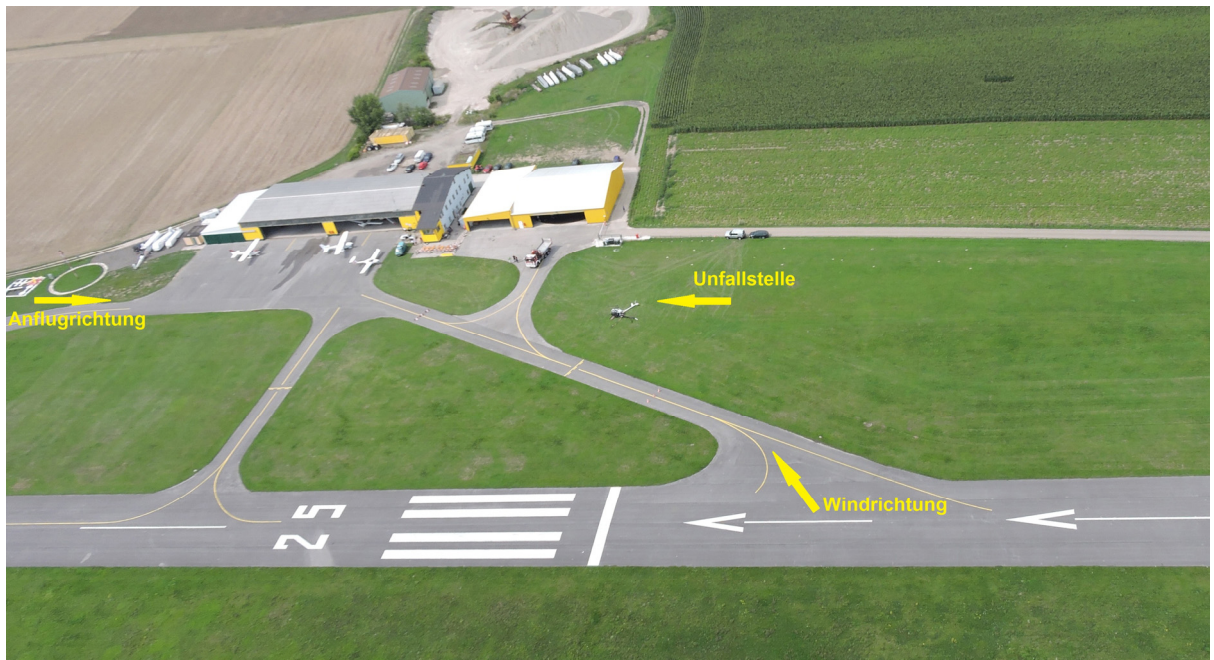
Bild 4: Luftbild Flugplatz Stockerau am Unfalltag, Unfallstelle, Anflugrichtung, Windrichtung

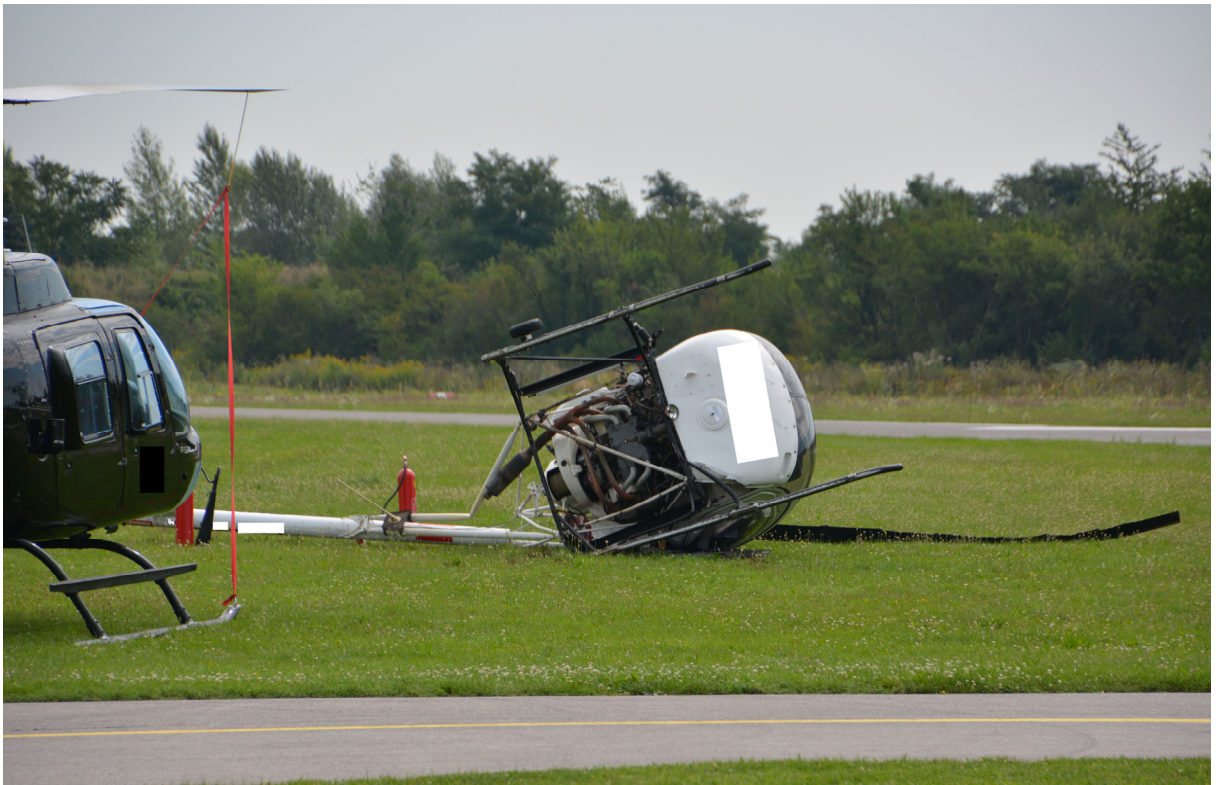
Der Hubschrauber schlug zunächst flach auf der Wiese auf, der Kabinenboden berührte den Boden. Anschließend hob der Hubschrauber nochmals ab und kippte in einer Rückwärtsbewegung, bei der sich das hintere Ende der linken Kufe ins Erdreich grub, nach links. Das Landegestell war gestaucht und deformiert. Der rechte vordere Stoßdämpfer war aus seiner unteren Halterung gerissen. Der linke vordere Stoßdämpfer war aus seiner unteren Halterung gerissen, die obere Lasche war gebrochen.

Die Rotorblätter waren deformiert und waren mit dem Rotormast/Rotorkopf verbunden. Die Spuren im Gras zeigten, dass die Rotorblätter den Boden mehrmals berührten. Die zellenseitige obere Lasche des Heckauslegers war gebrochen. Die Rechte der zwei Abstreifungen des Heckauslegers war geknickt. Die Antriebswelle des Heckrotors war beim Hauptgetriebeausgang ausgerissen und ca. 56 cm vom antriebsseitigen Ende durch Torsion verformt. Die Antriebswelle des Heckrotors war mit dem Heckrotorgetriebe verbunden. Das Heckrotorgetriebe und die Heckrotorsteuerung waren funktionsfähig. Die Heckrotorblätter waren beschädigt. Im Endrohr des Auspuffs befanden sich Erdablagerungen.

Bild 5: Unfallstelle mit Wrack (rechts) kurz nach dem Unfall
