### Bundesanstalt für Verkehr Unfalluntersuchung Fachbereich Seilbahnen

### Untersuchungsbericht

<b>Geschäftszahl:</b>	BMVIT- 805.011/II/BAV/UUB/SB/2007
<b>Vorfall:</b>	Absturz eines Bergewagens im Zuge einer Bergeübung im Seilfeld 1 einer Zweiseil-Umlaufbahn (ZUB)
<b>Ort des Vorfalles:</b>	Österreich, Bundesland Tirol, Mayrhofen
<b>Datum des Vorfalles:</b>	24. Mai 2007

### **Absturz eines Bergewagens im Zuge einer Bergeübung im Seilfeld 1 einer Zweiseil-Umlaufbahn (ZUB)**

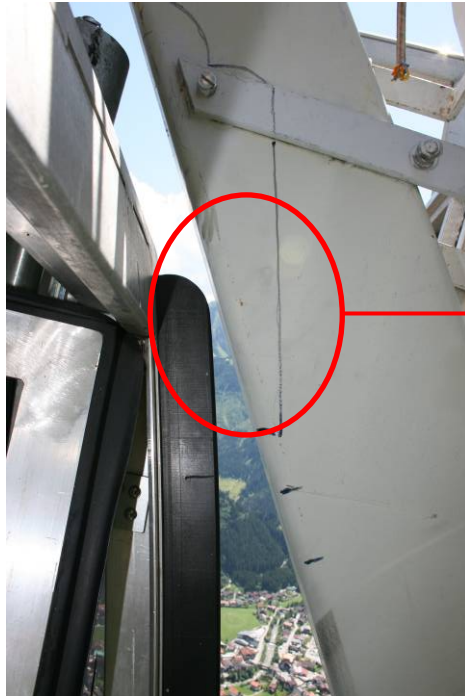
Die Freigängigkeit des Bergewagens gegenüber einer Personengondel bei einer Seilbahnbestückung im Abstand „C“ (Gondelabstand 300m), wenn sich die zu überfahrende Kabine ca. 300m unterhalb der Stütze 1 (Situation wie am Vorfalhtag) befindet, ist gegeben und beträgt ca. 11mm (Abstand gemessen zwischen Abweiserleiste der Personengondel und schrägen Bergewagenrahmenteil unterhalb des Laufwerkes).

Freigängigkeit ca. 11 mm

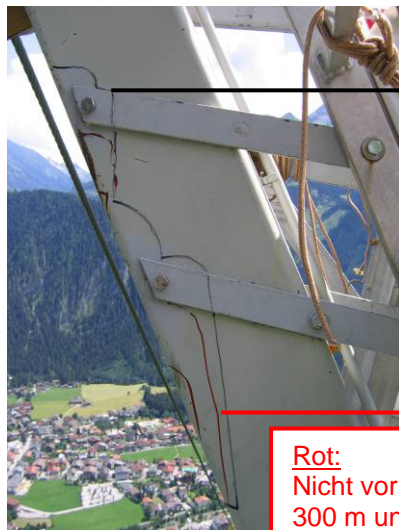
Schwarz:  
Nicht vorhandene Freigängigkeit  
15 m unterhalb Stütze 1

Rot:  
Nicht vorhandene Freigängigkeit  
300 m unterhalb Stütze 1 bei  
simulierter Pendelbewegung mit  
ca. 2-3° längs der Seilachse

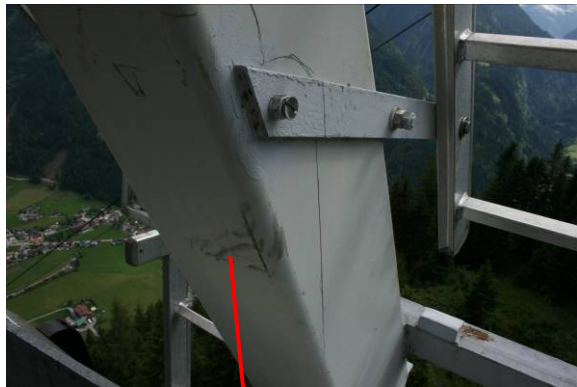
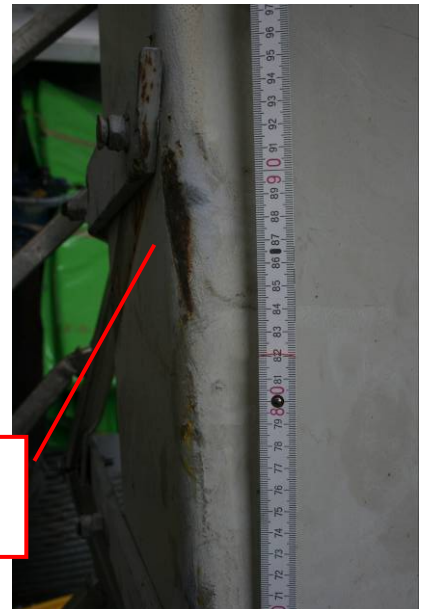
Bei allen 4 Bergewagen wurden im Bereich des schrägen Bergewagenrahmenteiles Kollisionsspuren und Streifspuren der Scheuerleisten bzw. der Personengondelaufhängung vorgefunden. Bei diesen Spuren handelt es sich um Kratz- und Scheuerspuren von Scheuerleisten der Personengondeln bzw. der Personengondelaufhängungen. Deformationen wurden nicht festgestellt.

Kollisions-/ Streifspuren von  
Scheuerleisten bzw.  
Personengondelaufhängung

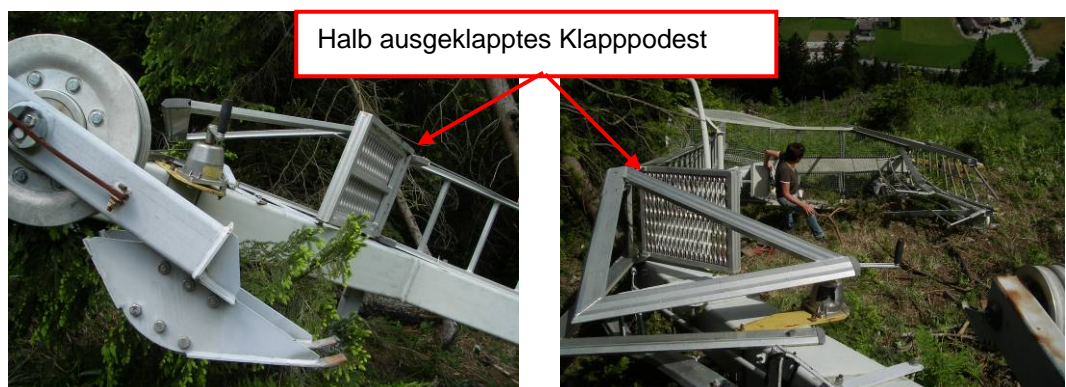
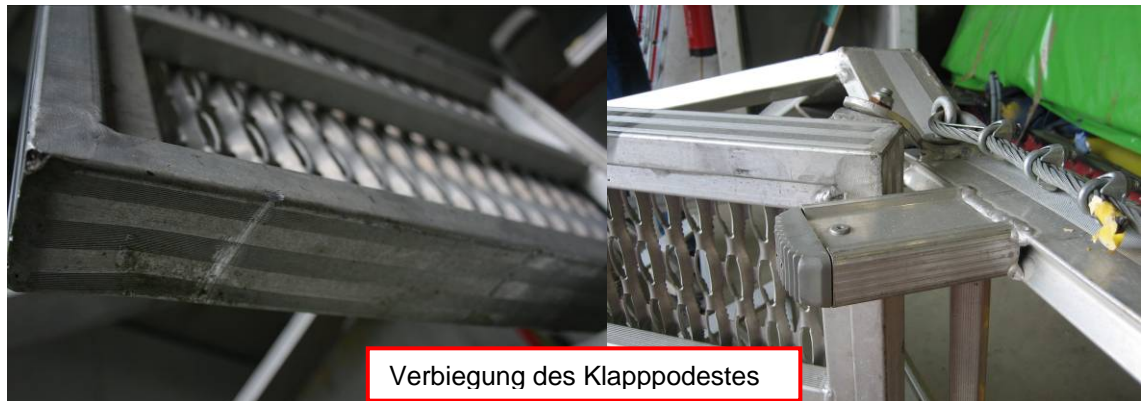
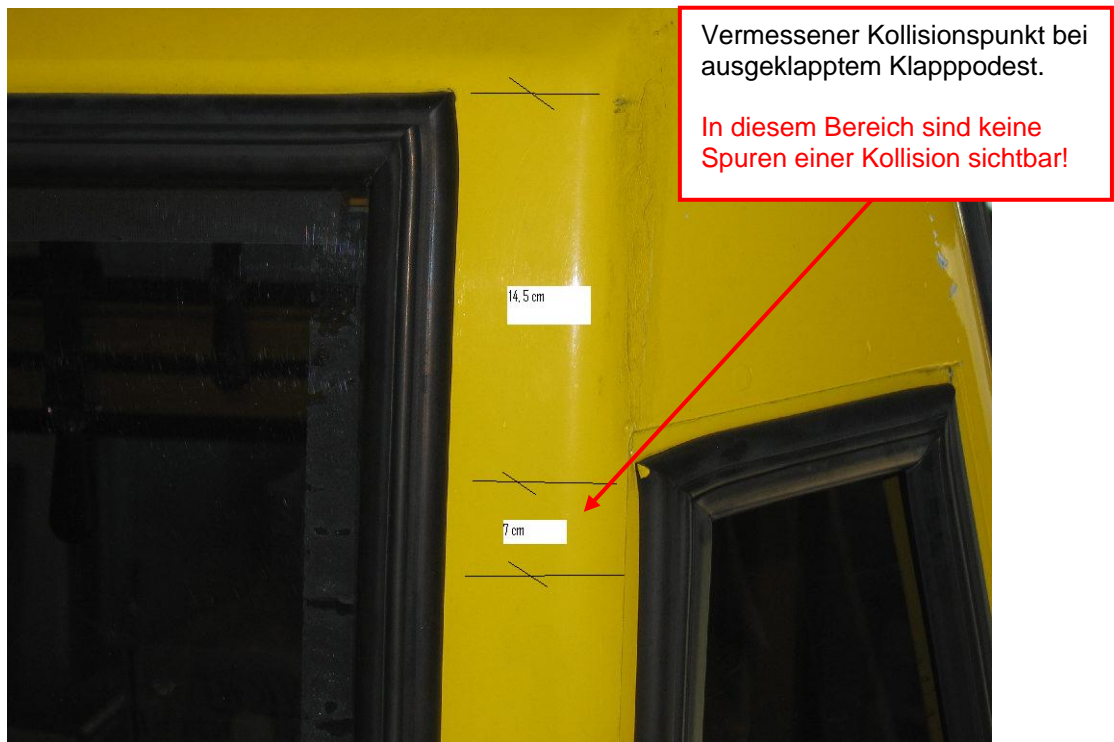
Das am abgestürzten Bergewagen befindliche Klapppodest war entgegen der Bergfahrtrichtung verbogen und halb ausgeklappt. Weiters wurde die Sicherungskette zur Sicherung des Klapppodestes nicht vorgefunden. Auf der überfahrenen Personengondel Nr. 47 wurden jedoch keine Spuren einer Kollision mit dem Klapppodest gefunden.

Das am abgestürzten Bergewagen befindliche Klapppodest war entgegen der Fahrtrichtung (bergwärts) nach dem Absturz verbogen und halb ausgeklappt. Weiters war die Sicherungskette nicht vorhanden. An der zu überfahrenden Personengondel Nr. 47 sind keine Spuren einer Kollision mit dem Klapppodest feststellbar. Zum Zeitpunkt der Berührung des Entgleisungsschutzes mit der Zugseilklemme kann es auf Grund des Abstandes eines eventuell ausgeklappten Klapppodestes zur Personengondel zu keiner Berührung kommen.

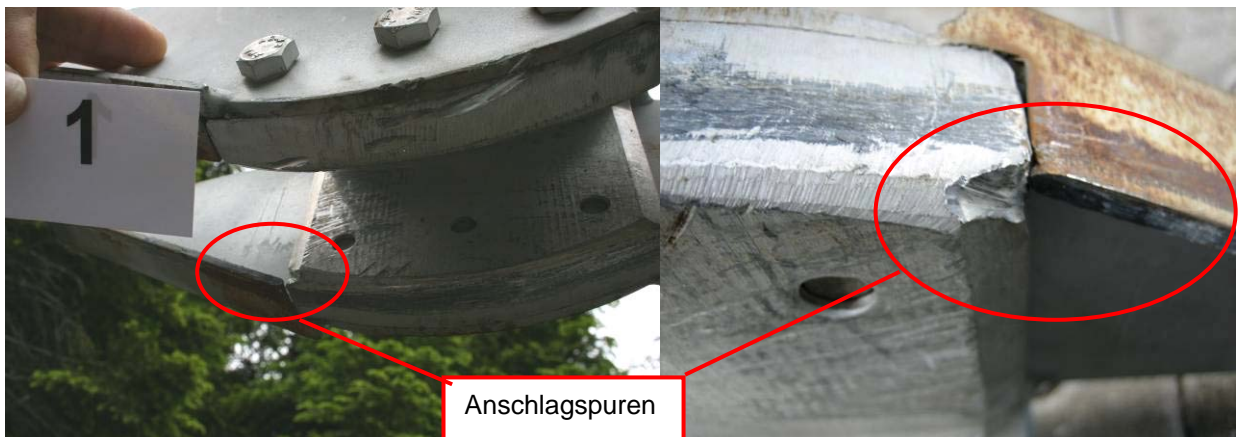
Am bergfahrseitig führenden Entgleisungsschutz (Nr. 1) wurden Anschlagspuren bahninnenseitig, bahnaußenseitig und ein offensichtlicher Zugseilabdruck (Abscherspuren) vorgefunden.

Anschlagspuren

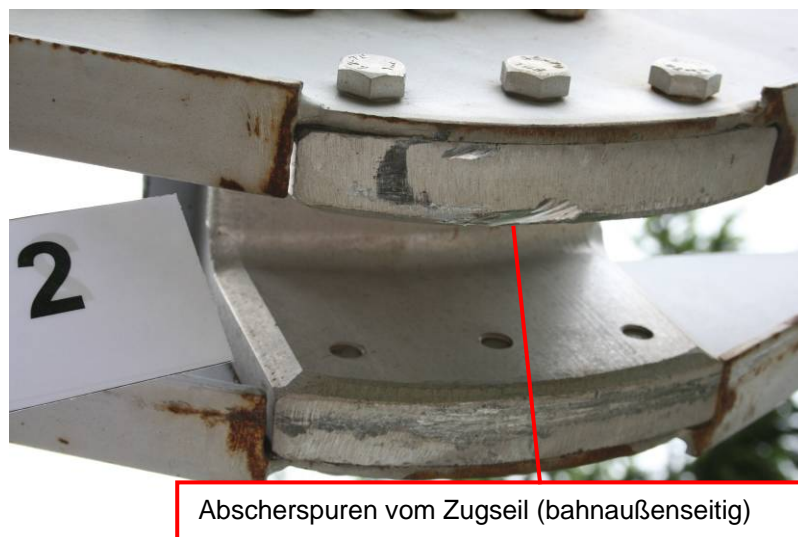
Am bergfahrseitig zweiten Entgleisungsschutz (Nr. 2) wurden bahnaußenseitig Abscherspuren die offensichtlich vom Zugseil stammen festgestellt.

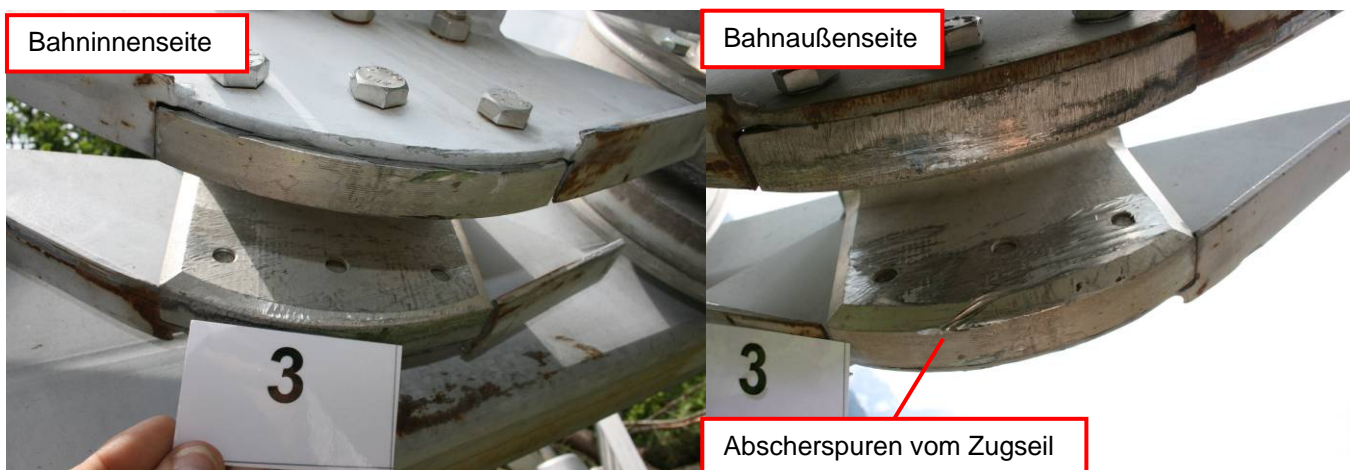
Am bergfahrseitig dritten Entgleisungsschutz (Nr. 3) wurden bahnaußenseitig Abscherspuren die offensichtlich vom Zugseil stammen festgestellt

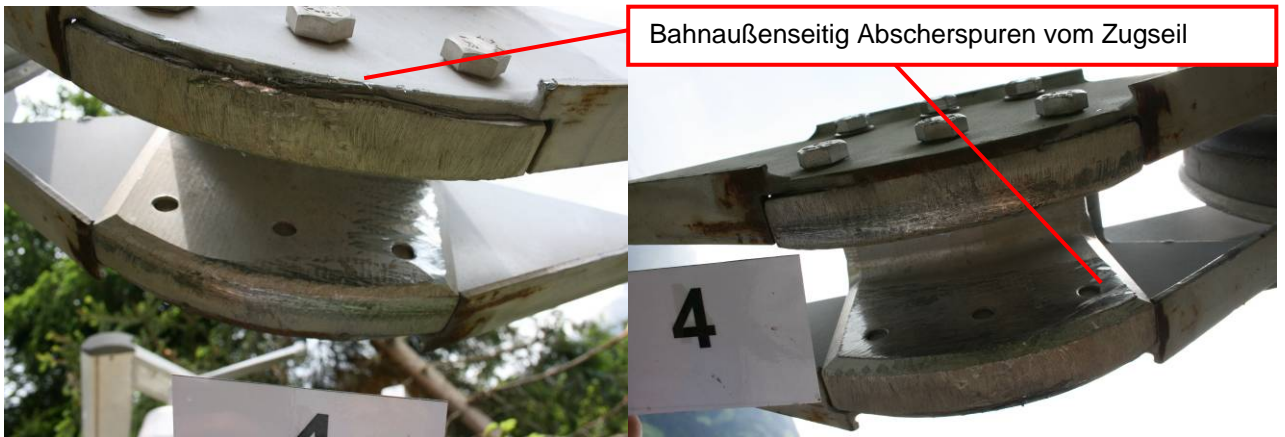
Am bergfahrseitig letzten Entgleisungsschutz (Nr. 4) wurden Bahnaußenseitig Abscher-/Schlagspuren die offensichtlich vom Zugseil stammen festgestellt.

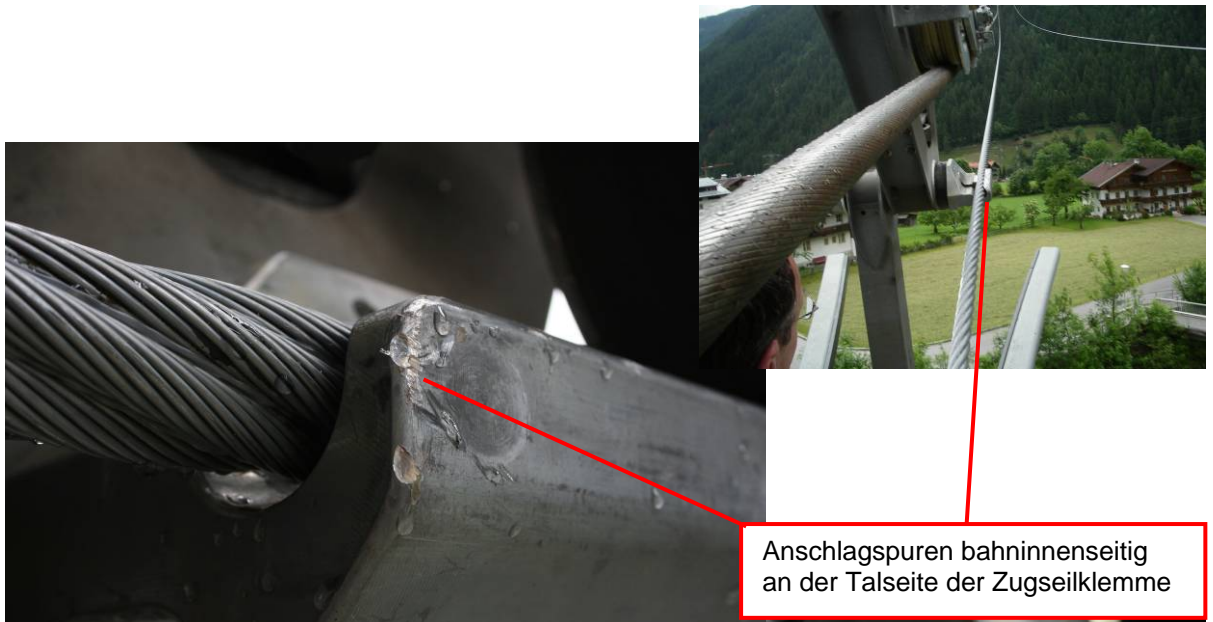
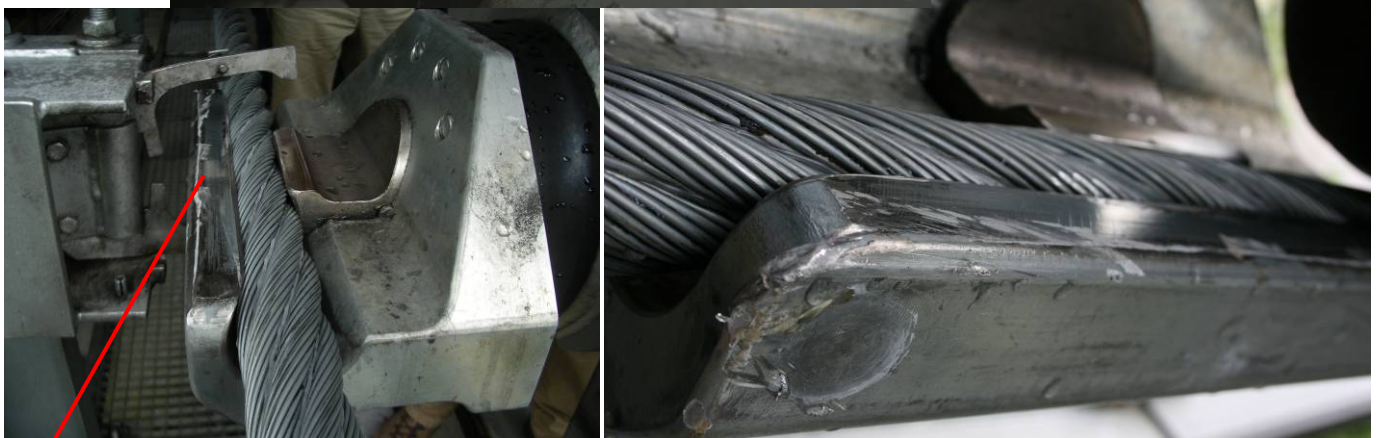
An der Zugseilklemme der überfahrenen Personengondel Nr. 47 wurden auf der Talseite bahninnenseitig Anschlagspuren vorgefunden

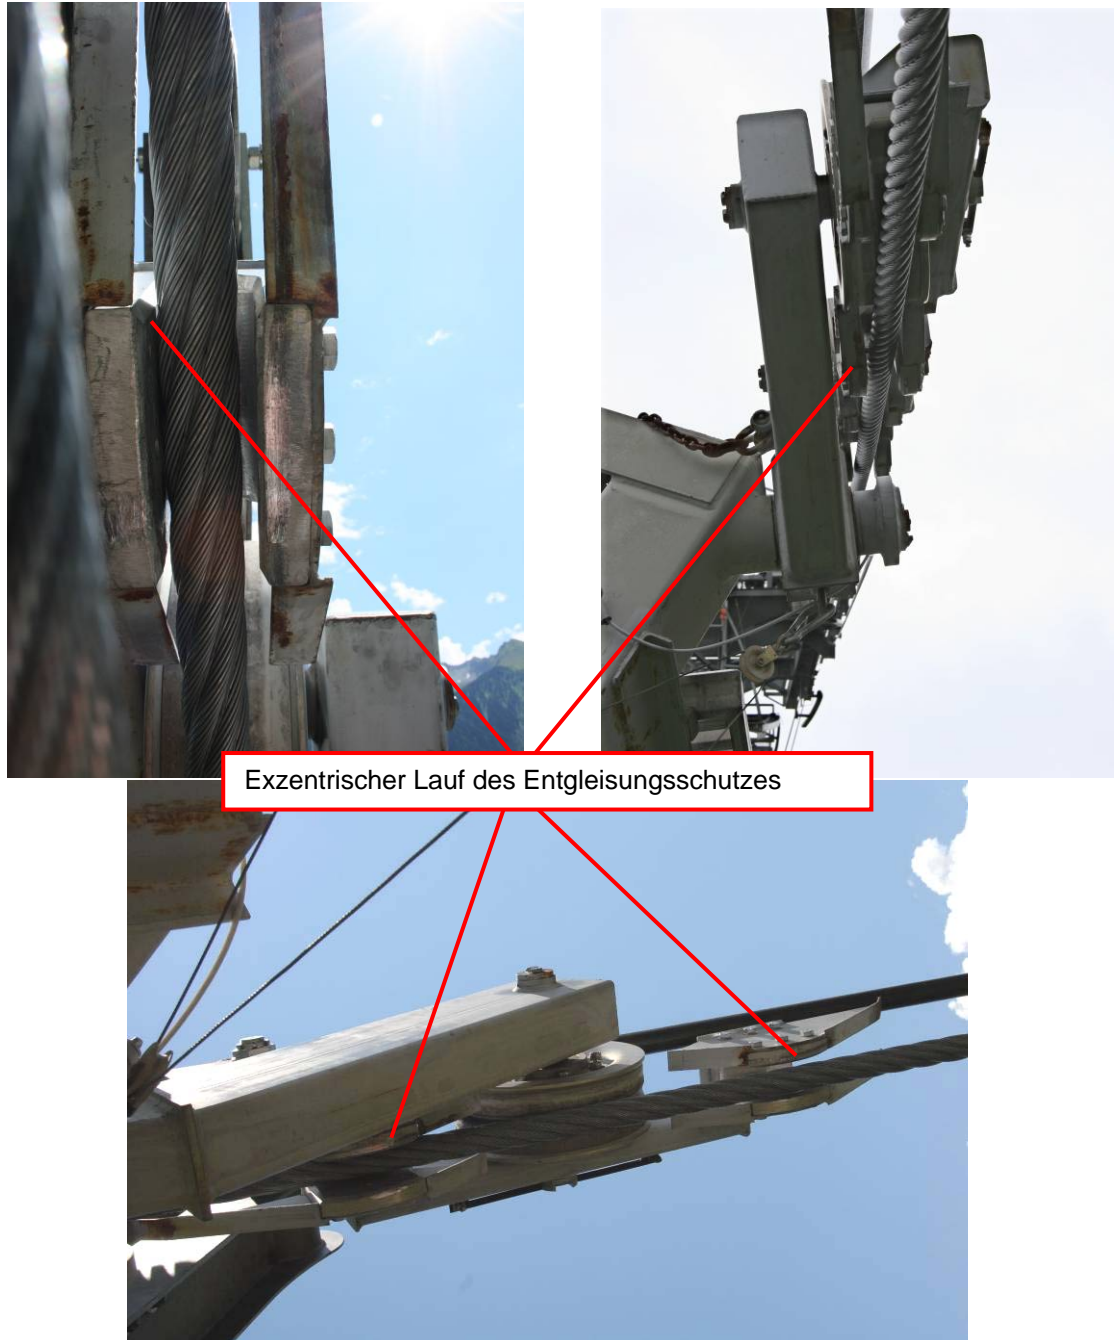
Weiters führt dieser Umstand zu einer exzentrischen (außermittigen) Positionierung des Entgleisungsschutzes, wodurch die inneren Flanken des Entgleisungsschutzes am Zugseil streifen. Ebenfalls wurde festgestellt, dass der talseitige Entgleisungsschutz, bei jeder Wippe, das Zugseil maximal zur Hälfte überdeckt.

Exzentrischer Lauf des Entgleisungsschutzes

Einseitige Zugseilabdrücke außerhalb der Laufrille am gesamten Rollenumfang

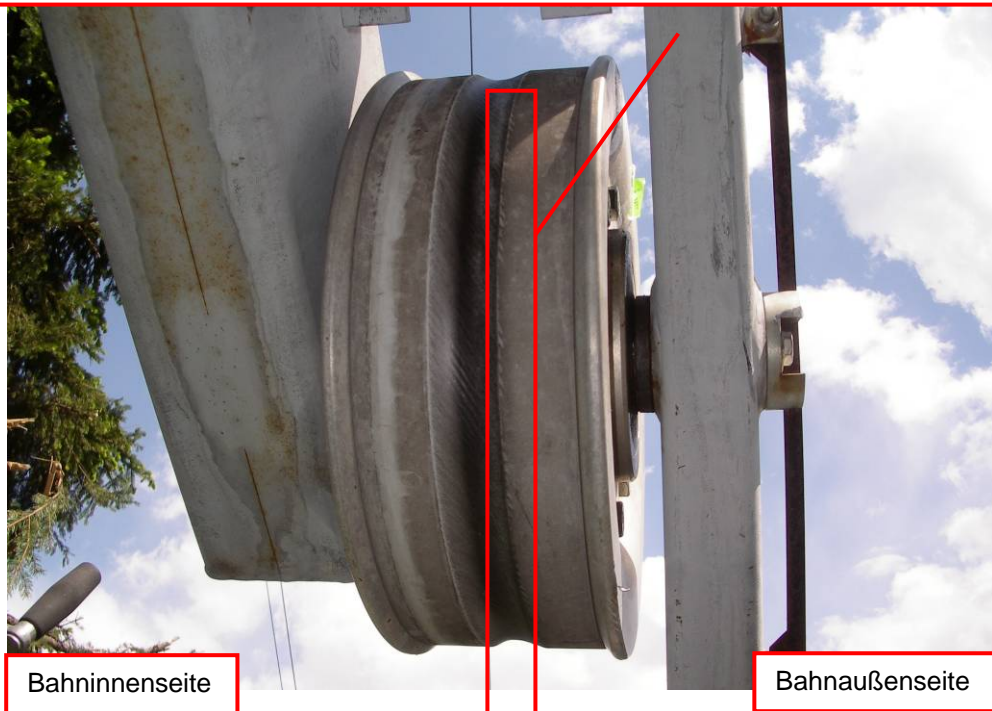
Ungleiche Zugseilüberdeckung des Entgleisungsschutzes

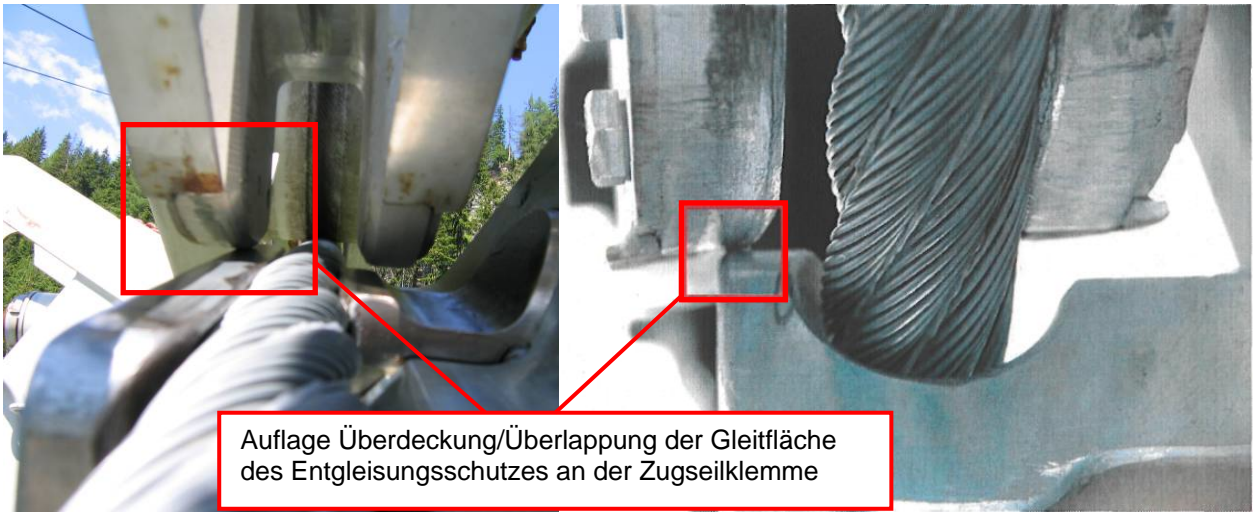
Im Zuge der Überfahrversuche mit dem bergfahrseitigen Bergewagen wurde ebenfalls festgestellt, dass eine sehr geringe Überdeckung/ Überlappung der Gleitflächen des Entgleisungsschutzes bei der Überfahrt der Zugseilklemme gegeben ist.

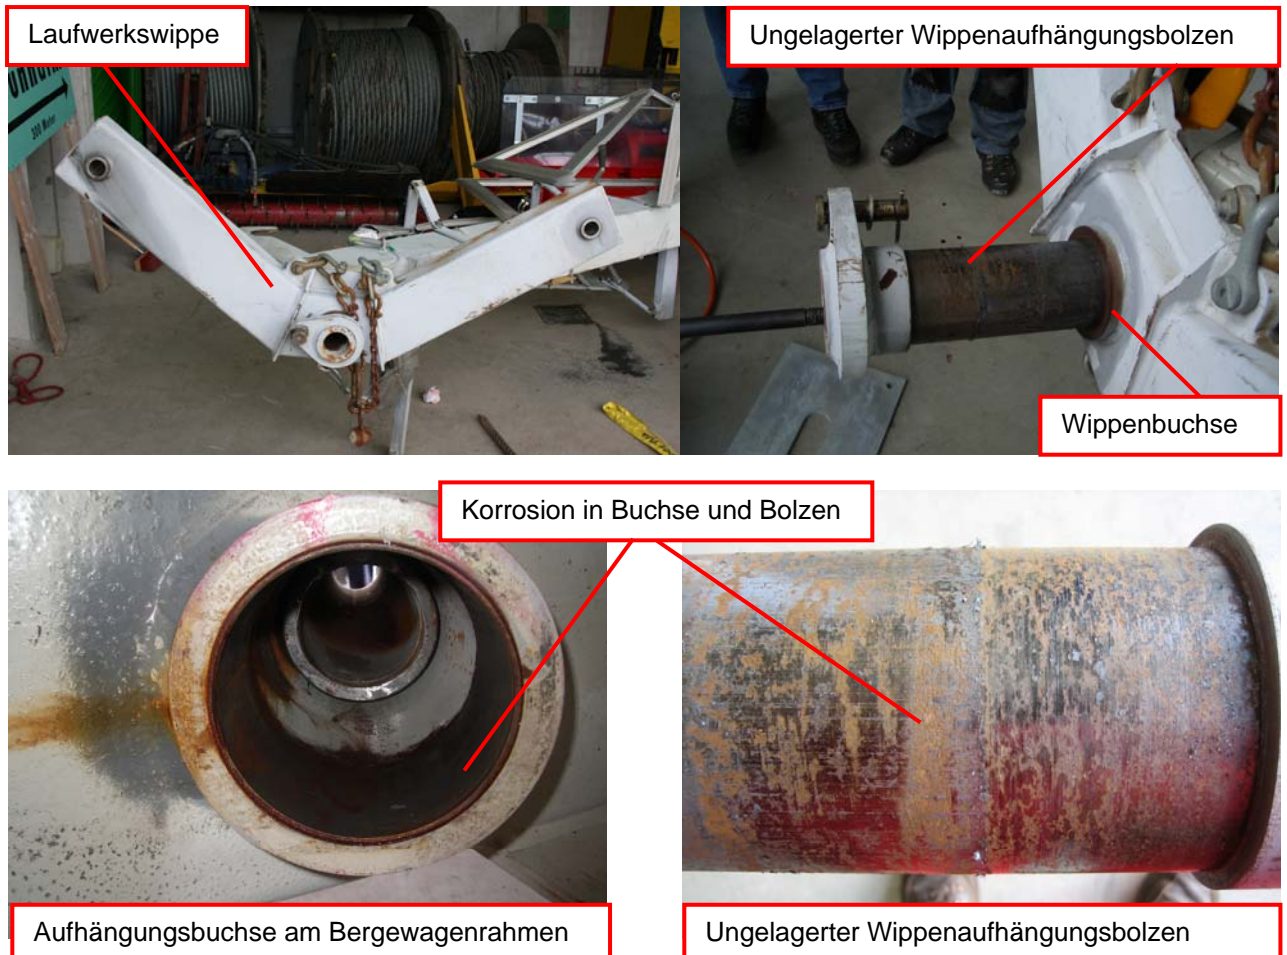
Die Laufrollen des Bergewagens sind an einer Wippe angebracht. Diese Wippe hat die Form eines „V“ und ist mit einem Bolzen am Trägerrahmen des Bergewagens drehbar befestigt. Dadurch ist sichergestellt, dass in jeder Neigung des Zugseiles beide Laufrollen des Laufwerkes am Zugseil ordnungsgemäß aufliegen. Für das Wippengelenk ist keine gesonderte Lagerung vorgesehen bzw. gibt es keine Vorrichtung zum Einbringen von Schmierstoffen oder sonstigen Gleitmitteln. Bei der Untersuchung wurde eine Drehhemmung an der Verbindung zwischen der Laufwerkswippe und dem Bergewagerahmen festgestellt. Für das Drehen der Wippe musste eine Kraft von bis zu 1560 N aufgewandt werden. Bei der anschließenden Zerlegung wurde starke Korrosion im Inneren der Buchsen und am Wippenaufhängungsbolzen vorgefunden.

Erkenntnis im Bezug auf Laufwerksaufhängung des abgestürzten Bergewagens  
Bei der Konstruktion bzw. Erzeugung wurde keine Pendeldämpfung bei der Laufwerksaufhängung (Wippe) eingebaut.

Die bei der Laufwerksaufhängung (Wippe) festgestellte Korrosion stellt einen Wartungsmangel dar, der offensichtlich eine Drehhemmung zur Folge hat und es dadurch zu einer Radentlastung der Laufrollen kommen kann. Im Zusammenhang mit dem Unfall ist festzuhalten, dass eine Laufrollenentlastung mit an Sicherheit grenzender Wahrscheinlichkeit nicht den direkten Auslöser des Unfalles darstellt.

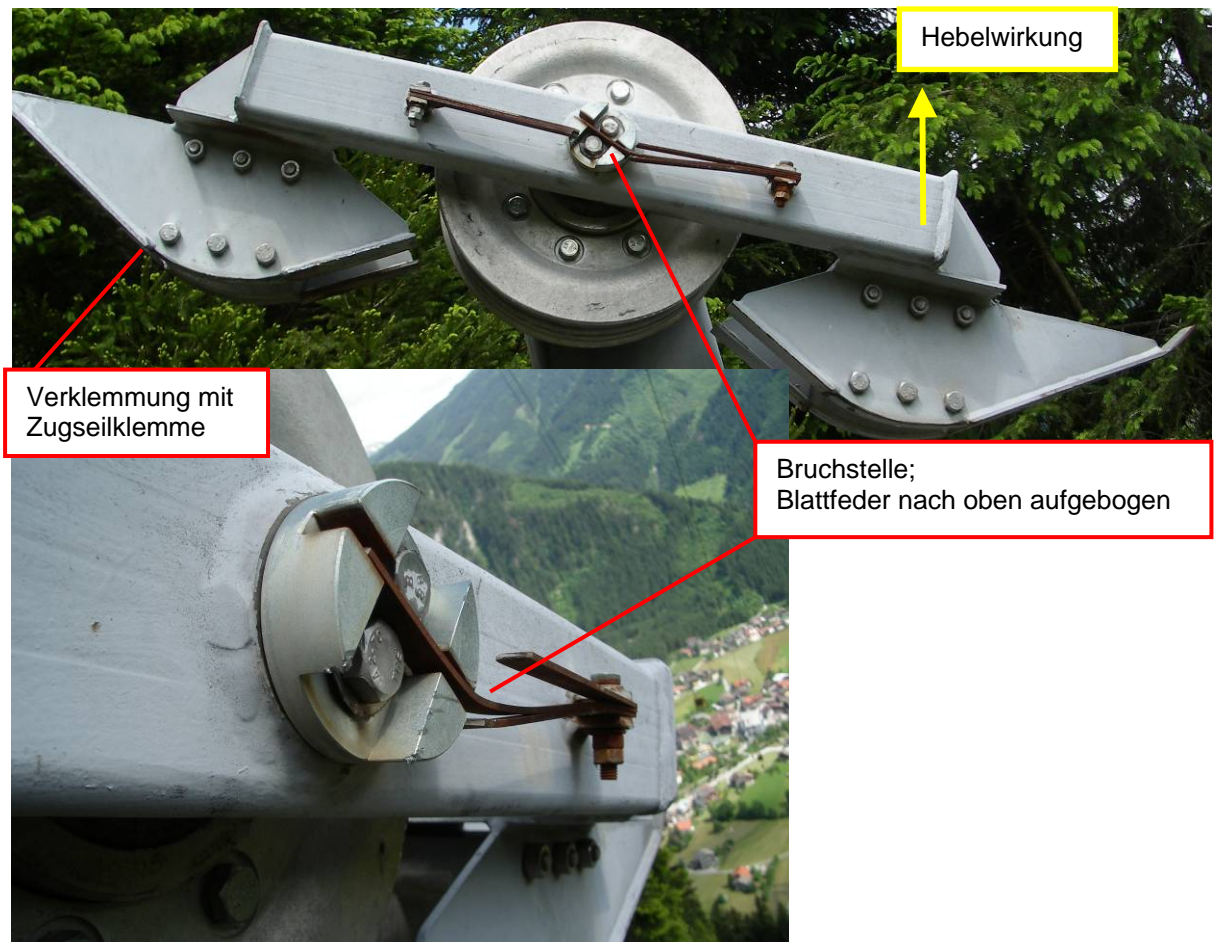
Die Blattfeder der bergfahrseitigen führenden Wippe des Entgleisungsschutzes ist gebrochen und ist im hinteren Bereich nach oben aufgebogen. Laut nachstehend angeführten Gutachten handelt es sich bei dem Bruch der Blattfedern um einen Gewaltbruch. Offensichtlich ist es in Folge des Verklemmens des führenden Entgleisungsschutzes mit der Zugseilklemme durch den Zug des Bergwindenseiles zu einer Hebelwirkung gekommen, wodurch der nachfolgende Entgleisungsschutz nach oben gezogen wurde. Diese Hebelwirkung führte wahrscheinlich zum Abheben der Laufrolle vom Zugseil sowie in Folge zur Überlastung und schlussendlich zum Bruch der Blattfeder(n).

- Werkstofffehler der Federblätter sind als Bruchursache auszuschließen
- Alle Brüche stellen Gewaltbrüche dar
- Aufgrund der vorhandenen Korrosion, plastischer Verformungen (durch Druck und Reibung) sowie der eventuell vorhandenen Haarrisse (sie lassen sich gänzlich nicht ausschließen) im Oberflächenbereich ist von einer Schwächung der Biegefestigkeit im Bruchbereich des Blattfederwerkstoffes von etwa bis zu 40% (Schätzwert) auszugehen.
