VERLETZUNG EINES KINDES BEI ZUG 316

am 7. Mai 2010

**Wiener Linien
Linie U3
Station Enkplatz**

Untersuchungsbericht

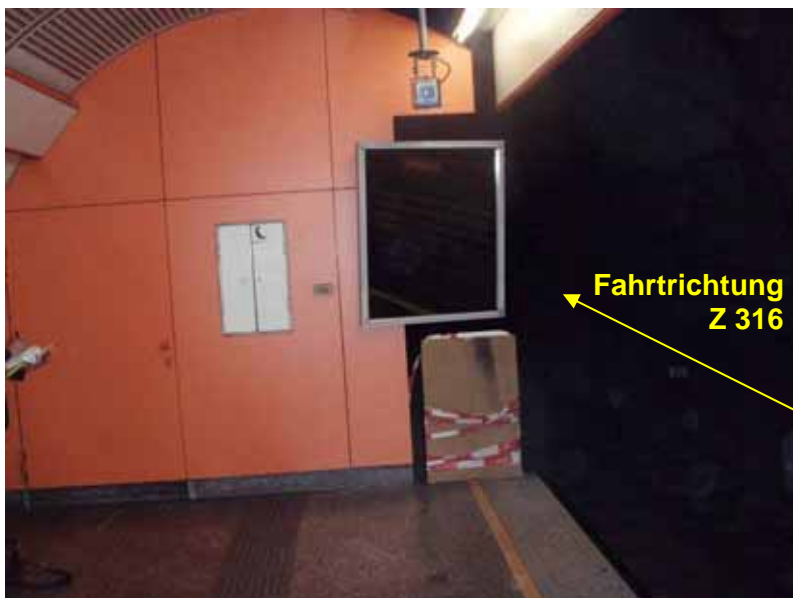
Abbildung 7 Durchgangssperre am Anfang von Bahnsteig 2 in der Station Enkplatz

Durchgangssperre am Anfang von Bahnsteig 2 beschädigt

Rechts vom Ausgang Enkplatz wurde ein weiblicher Fahrgast, am Boden sitzend, mit einem Kind in den Armen, erblickt. Das Kind hatte Verletzungen am Kopf. Die Glasscheibe der Durchgangssperre beim Anfang des Bahnsteig 2 war beschädigt.

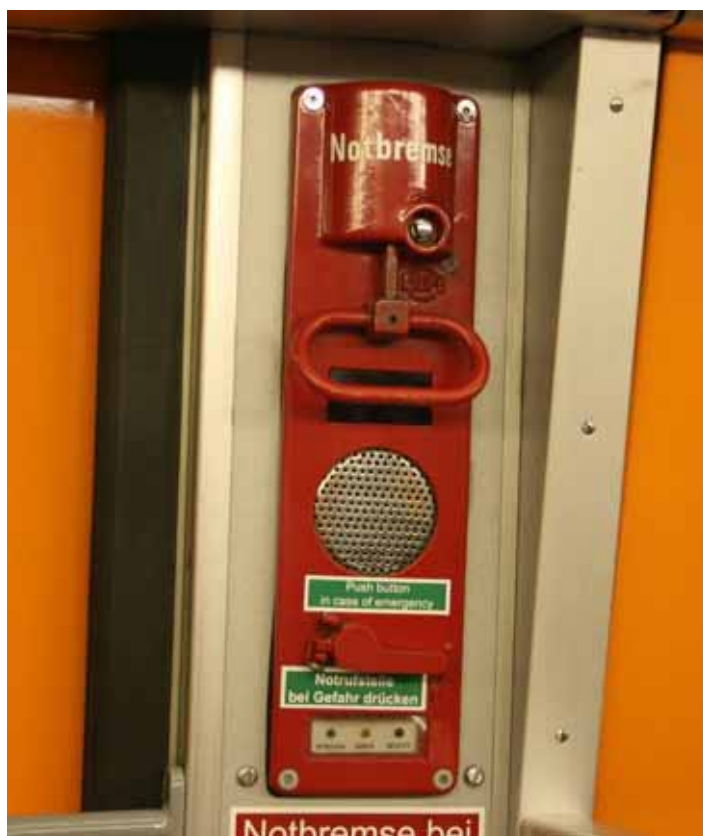
Abbildung 9 Notbremse im HW 3060 neben Tür 11

Durch einen Fahrgast im HW 3060 von Z 316 wurde eine Notbremse aktiviert. Eine Sprechverbindung zum Fahrer wurde vom Betätigenden nicht wahrgenommen.

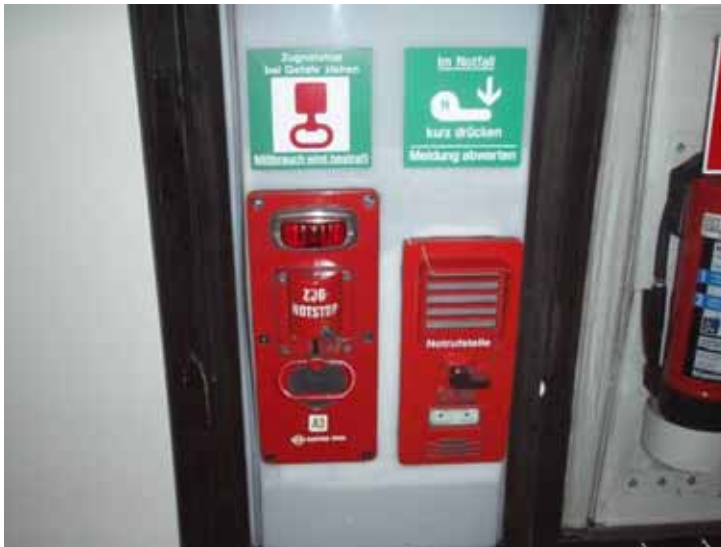
Abbildung 10 Zug-Notstopp 1 am Bahnsteig 2

Am Bahnsteig 2 wurde durch die Mutter des verunfallten Kindes ein Zug-Notstopp betätigt (Aussage gegenüber VUK); tatsächlich war der Zug-Notstopp 1 betätigt (letzter vor dem Streckentunnel in Fahrtrichtung von Z 316); die Betätigung war an der gelb-roten Lampe erkennbar.

Die Betätigung der beiden Sicherheitseinrichtungen blieb ohne Auswirkung auf den bereits im Tunnel fahrenden Z 316 (auf Grund des behördlich genehmigten Sicherheitskonzeptes – Notbremsüberbrückung).

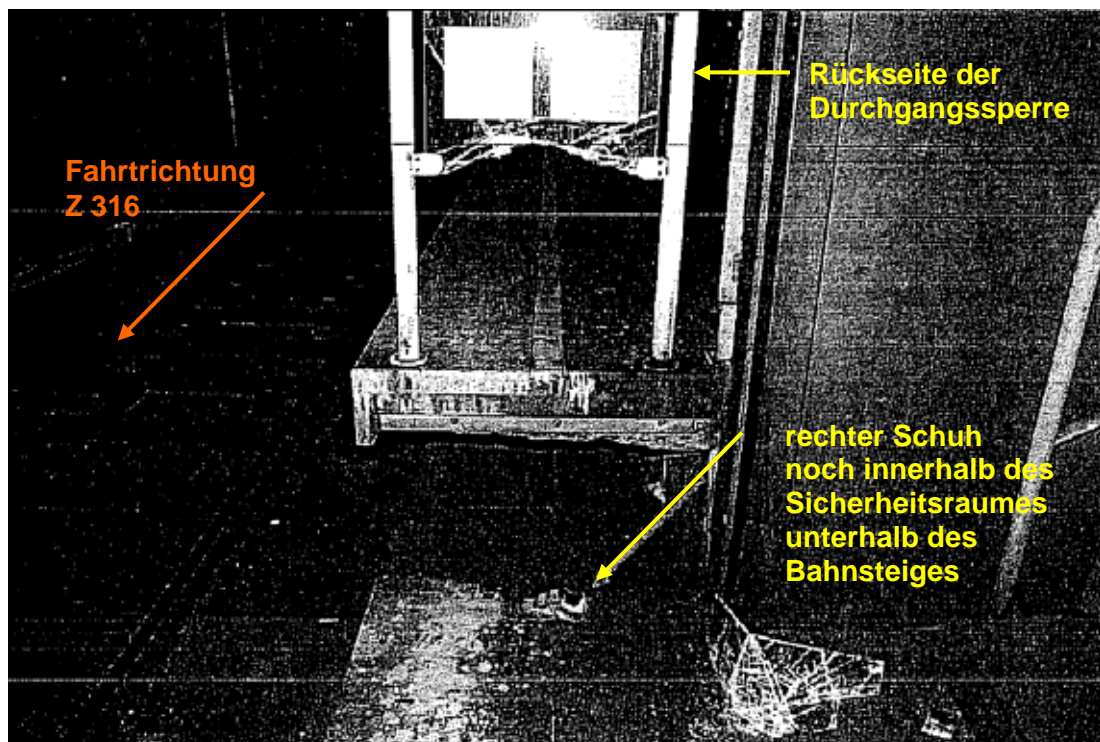
Abbildung 13 Bahnsteigsperrung am Anfang von Bahnsteig 2 – Quelle VUK

Im Bereich hinter der Durchgangssperre am Anfang des Bahnsteig 2, noch im Sicherheitsraum unter dem Bahnsteig wurde der rechte Schuh des Kindes vorgefunden. Dieser lag neben dem Gleisbereich.

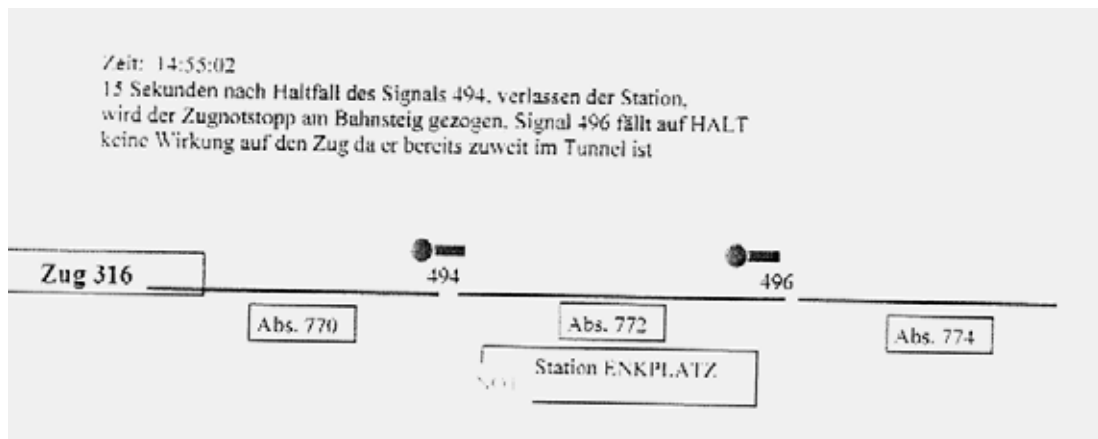
Abbildung 21 Stellwerksprotokoll 4 - Quelle StrabU

Die Auswertung des Stellwerksprotokolls ergab, dass der Zug-Notstopp 1 am Bahnsteig erst 15 s nach der Abfahrt von Z 316 betätigt wurde. Das Ende von Z 316 war dabei bereits mindestens 80 m im Streckentunnel. Der betätigte Zug-Notstopp 1 wirkte auf den nachfolgenden Z 317.

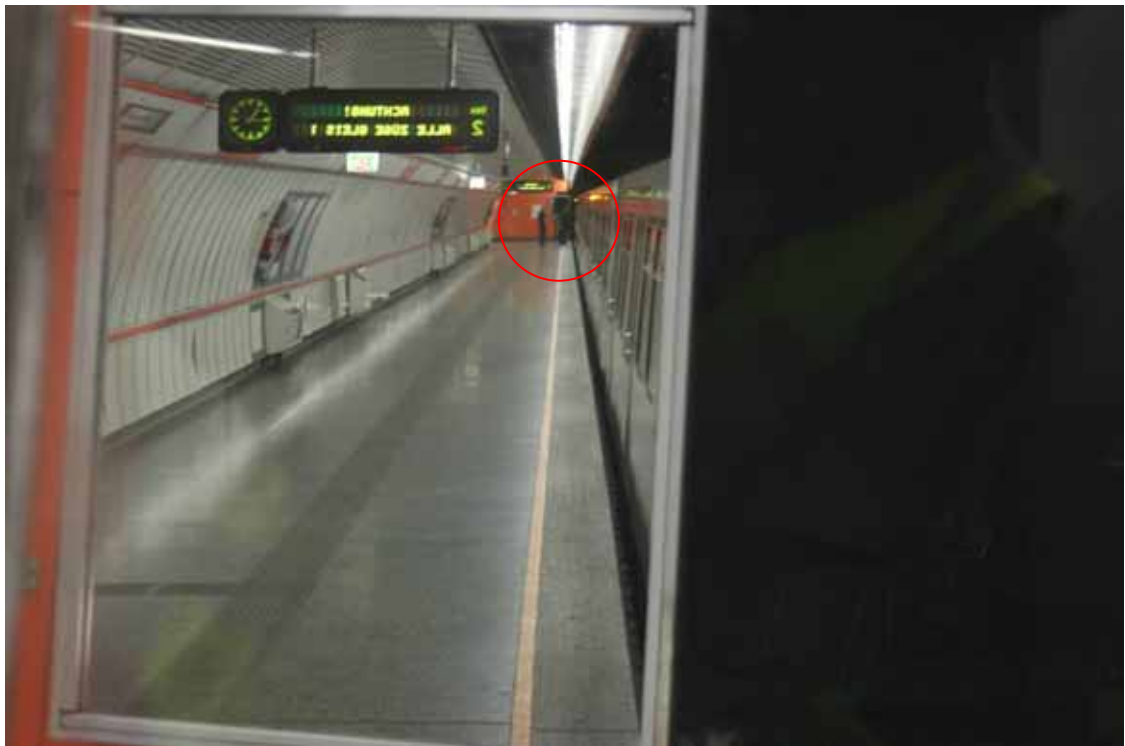
Abbildung 45 Überprüfung der Sichtbarkeit

Da die gelbe Sicherheitslinie nicht bis zur Bahnsteigsperrle sichtbar ist, befinden sich in der vorstehenden Abbildung Personen in der Gefahrenzone.
