Untersuchungsbericht

Kollision Z 631 mit Verschiebfahrt im Bf Wien Meidling am 15. April 2017

GZ.: BMVIT-795.382-IV/SUB/SCH/2017

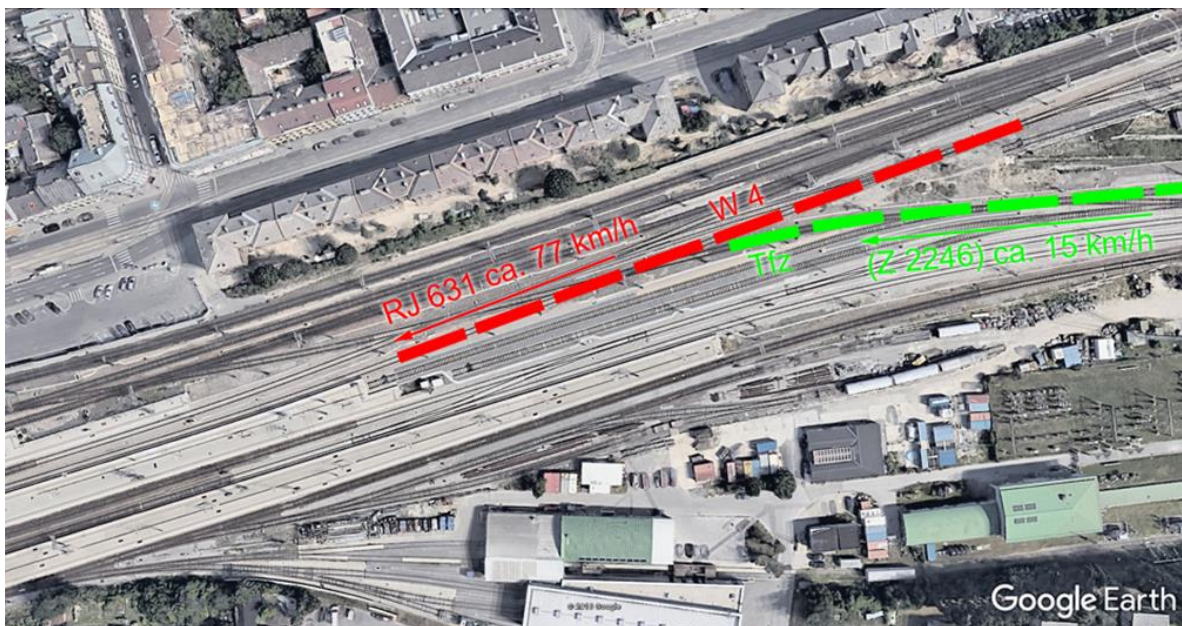
Abbildung 6: Ablauf der Kollision

Im Bereich der DKW 282/283 kam es zu einer Flankenfahrt der Verschubfahrt mit dem 4. Wagen des Z 631.

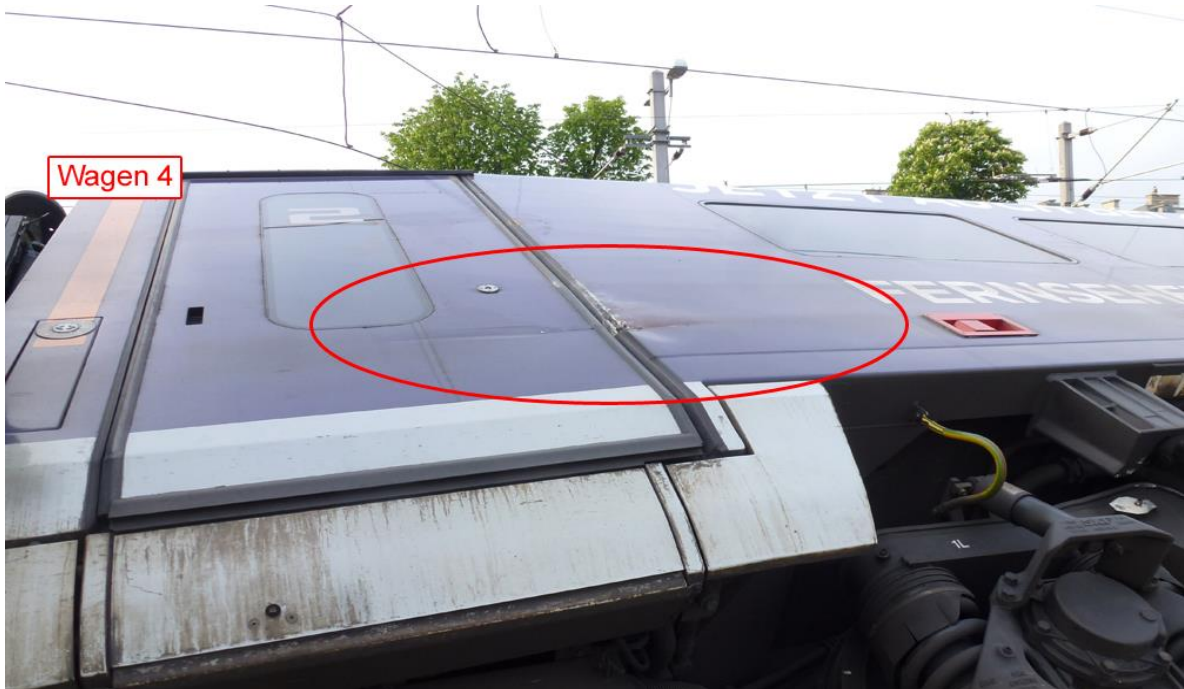
Abbildung 10: Z 631 – erste Kollisionsspuren am 4. Wagen

Die noch in Bewegung befindliche Verschubfahrt drückte auf Höhe der vorderen Einstiegstüre des 4. Wagens seitlich gegen den Zugverband (siehe Abbildung 10). Die mechanische Verbindung (Kupplung) zwischen dem 3. und dem 4. Wagen hielt den auftretenden Zug- und Scherkräften stand.

Der 4. Wagen wurde über die Spurkränze aller vier rechten Radscheiben der vorderen und hinteren Radsätze gekippt, sodass die linken vier Radscheiben von der Schiene abhoben. Die zwei rechten Radscheiben der vorderen beiden Radsätze entgleisten dabei nach innen (links) und rutschten zwischen die beiden Schienen. Durch die starke Neigung des 4. Wagens verkanteten sich die beiden Radsätze des vorderen Drehgestells im Gleisbett und wurden aus dem Drehgestell herausgerissen. Die dabei entstandenen Kräfte bei dem anschließenden direkten Kontakt des Drehgestells mit den Gleisen, Schwellen und Schotterbett, waren so groß, dass auch das Drehgestell selbst aus dem Wagenkasten gerissen wurde.

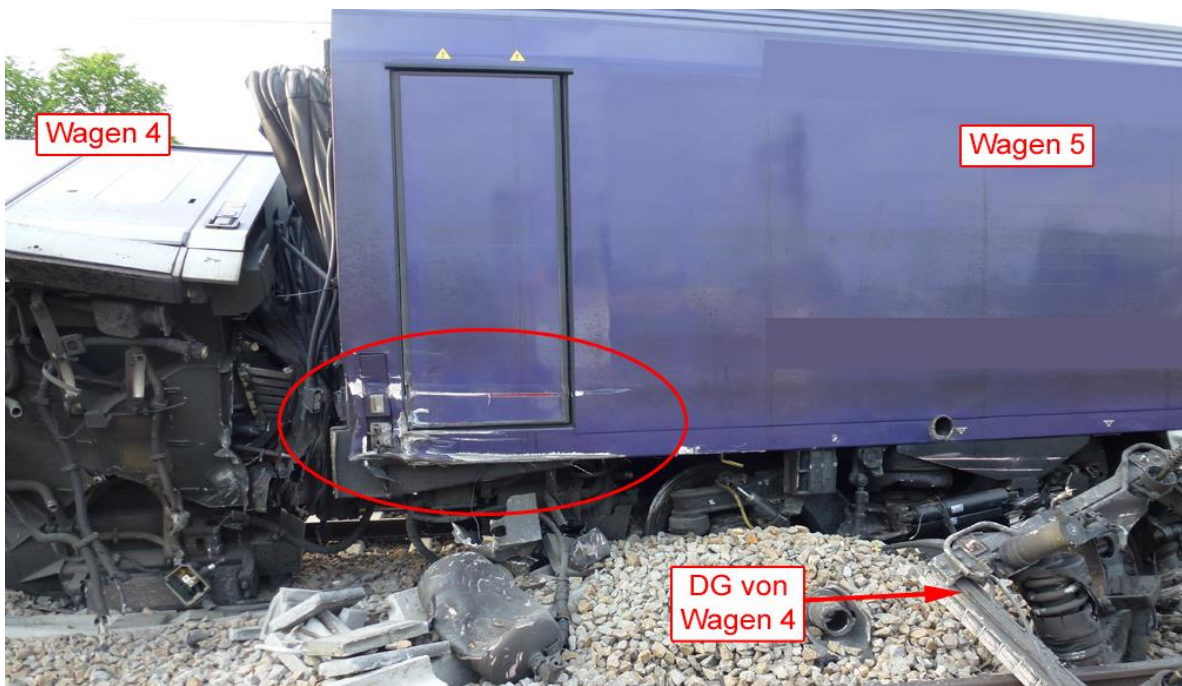
Abbildung 11: Z 631 – Kollisionsspuren am 5. Wagen

Der 5. Wagen kollidierte mit der schräg ins Lichtraumprofil ragenden Verschubfahrt und entgleiste mit beiden Drehgestellen nach rechts. Kurz vor dem Stillstand kollidierte der 5. Wagen mit den vom 4. Wagen verlorenen Teilen des Drehgestells und wurde dabei links vorne stark beschädigt.

Das vordere Drehgestell des 5. Wagens kollidierte rechts mit dem bereits vom 4. Wagen geneigten Oberleitungsmast bei geringer Geschwindigkeit und kam unmittelbar auf dem abgehenden Gleis der W 282 zum Stehen (siehe Abbildung 11). Das von der W 282 nach rechts abgehende Gleis zog den 5. Wagen zusätzlich nach rechts weg.

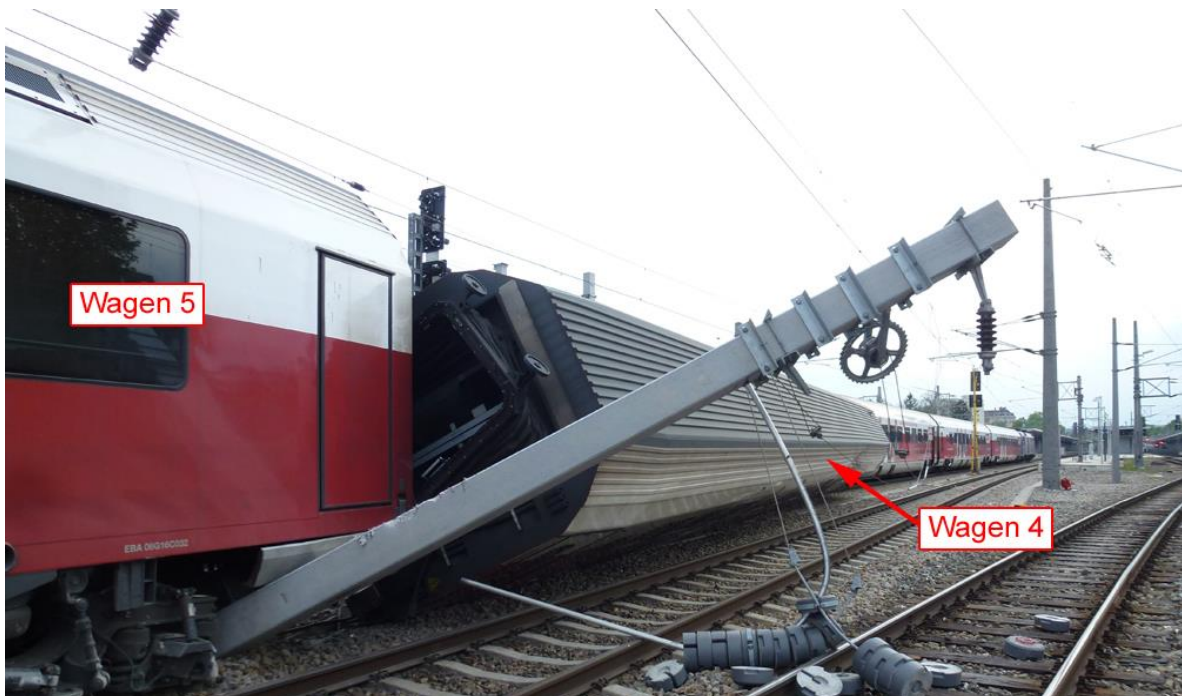
Abbildung 12: Z 631 – Durch den 4. Wagen geknickter Oberleitungsmast

Ein rechts neben dem Gleis stehender Oberleitungsmast wurde durch den gekippten 4. Wagen stark zur Seite geneigt.

Nach dem Stillstand des Z 631 kippte der Wagen wieder nach rechts in seine an der Ereignisstelle endgültige Position (siehe Abbildung 12).

Die Oberleitung wurde ebenfalls schwer beschädigt. Ein Fahrleitungsmast wurde vom umgekippten 4. Wagen geknickt.

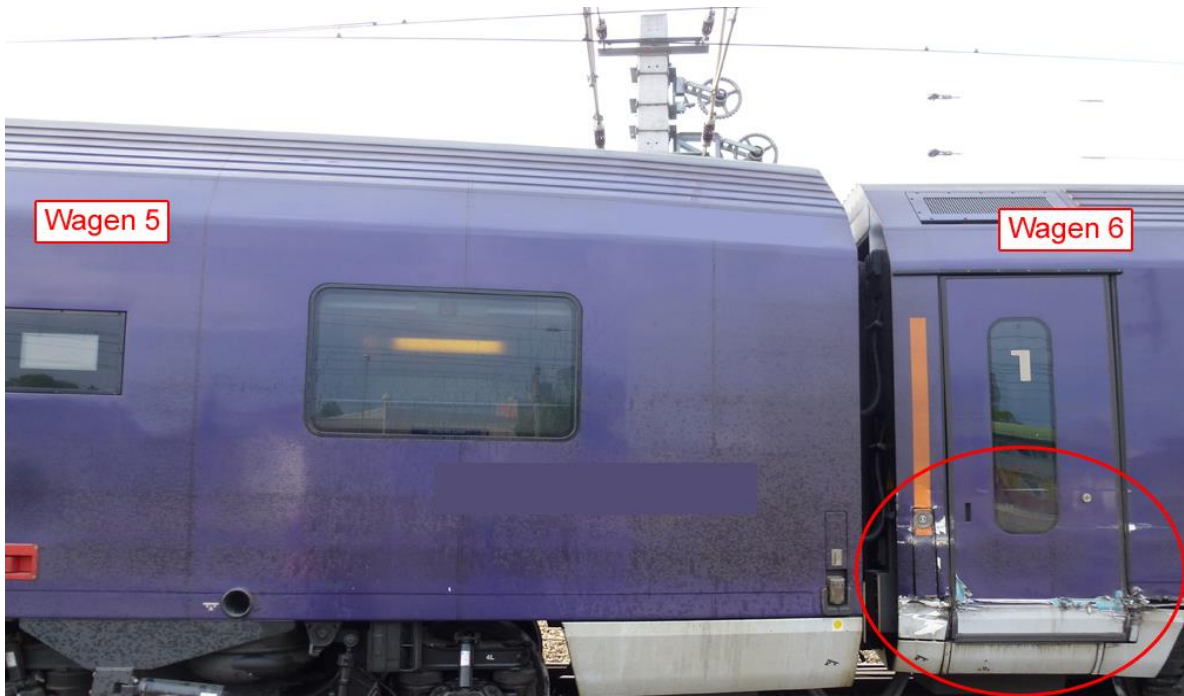
Abbildung 13: Z 631 – Kollisionsspuren am 6. Wagen

Der 6. Wagen kollidierte mit der schräg ins Lichtraumprofil ragenden Verschubfahrt und entgleiste mit beiden Drehgestellen nach rechts und kam unmittelbar auf dem abgehenden Gleis der W 282 zum Stehen (siehe Abbildung 13). Das von der W 282 nach rechts abgehende Gleis zog den 6. Wagen zusätzlich nach rechts weg.

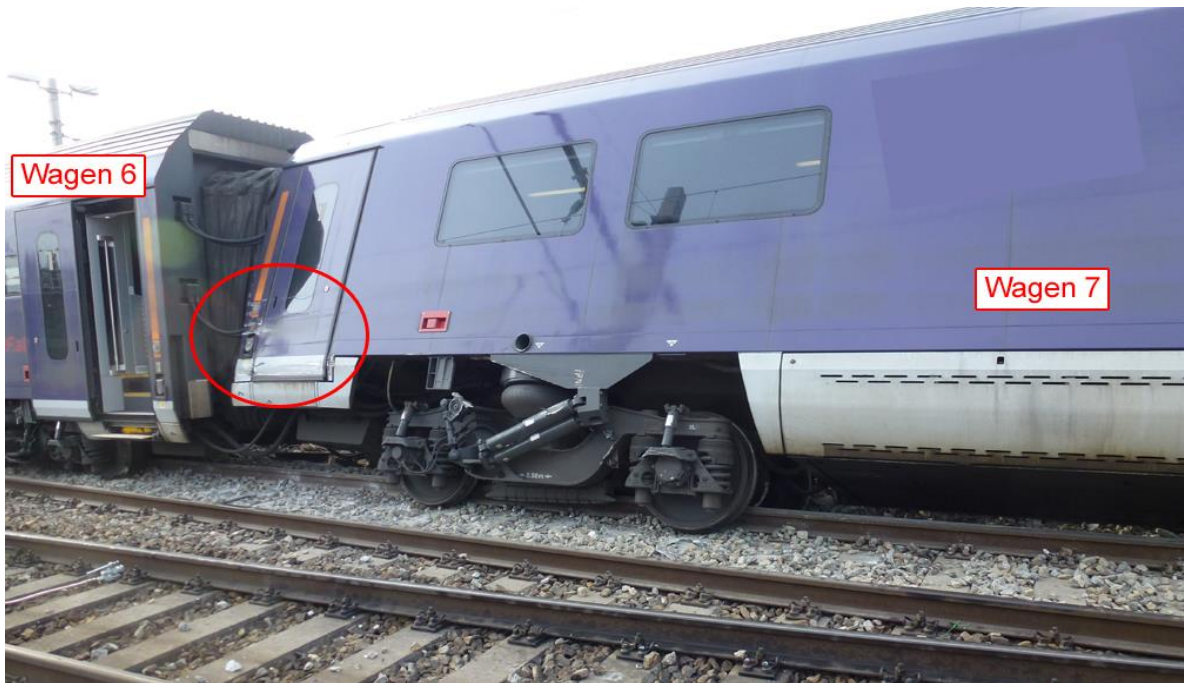
Abbildung 14: Z 631 – Kollisionsspuren am 7. Wagen

Der 7. Wagen entgleiste ebenfalls auf diese Weise (siehe Beschädigungen im vorderen Bereich des 7. Wagens) und neigte sich im Schotterbett zwischen dem abgehenden Gleis der W 282 und dem Betonkabelkanal stark nach rechts (siehe Abbildung 14). Das von der W 282 nach rechts abgehende Gleis zog den 7. Wagen zusätzlich nach rechts weg.

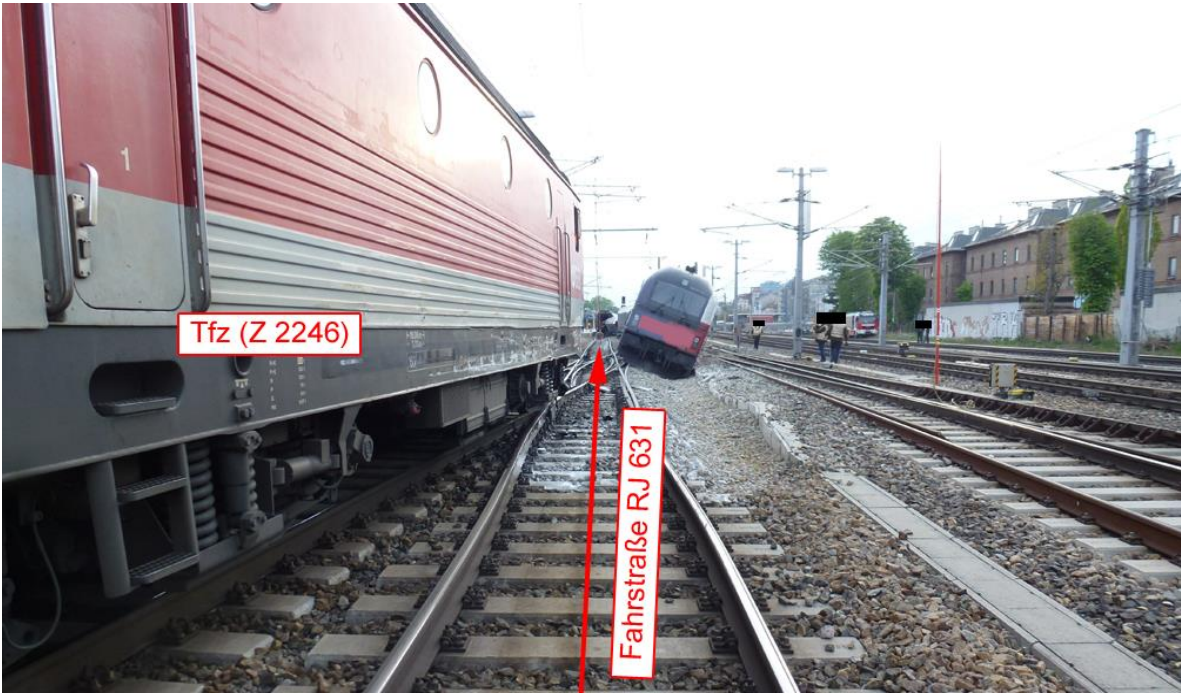
Abbildung 15: Kollisionsstelle DKW 282/283

Umfangreiche Schäden im Bereich der Gleisanlagen. Die DKW 282/283, die DKW 306/307 sowie die vor- und nachgelagerten Gleise einschließlich der Kabelschächte in diesem Bereich wurden stark beschädigt.

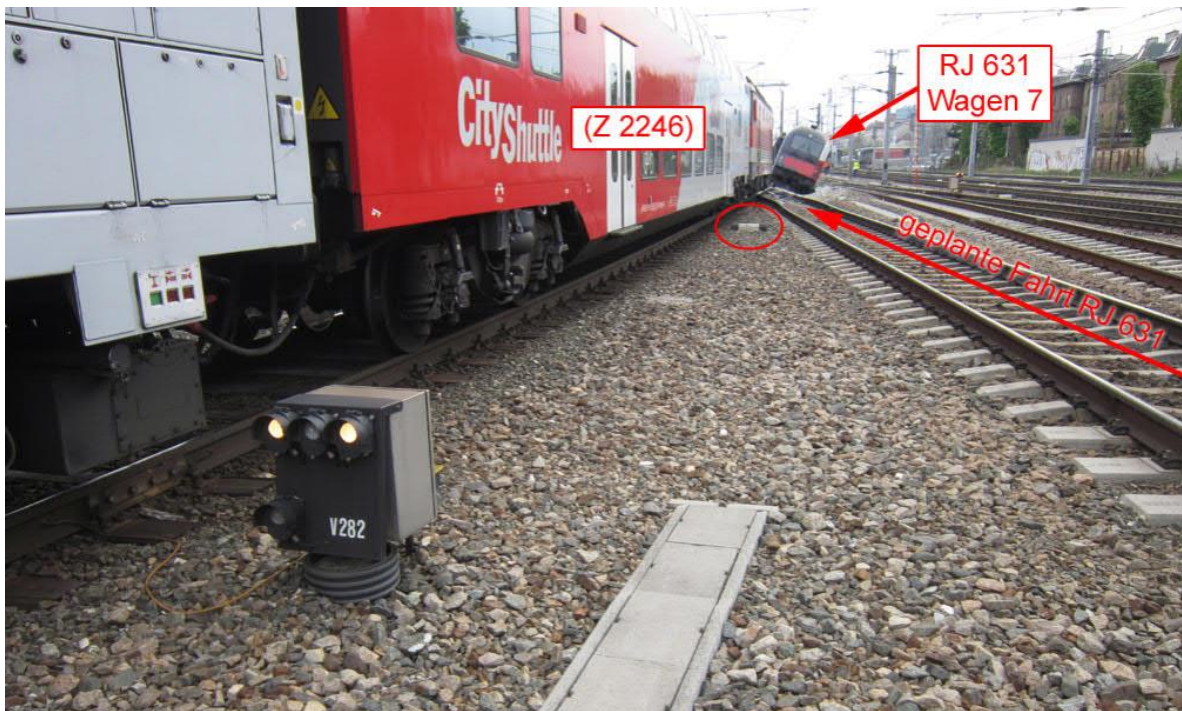
Abbildung 16: Haltzeigendes Verschubsignal „V 282“

Ursache war eine Signalüberfahung des haltzeigenden Vershubsignals „V 282“ durch die Vershubfahrt.

Das Verschubsignal „V 282“ steht rechts neben dem Gleis der Vershubfahrt (Z 2246), kurz vor dem Ende des Kabelkanals aus Beton, in einem Abstand von ca. 19,5 m vor der Grenzmarke (rot eingekreist) der DKW 282/283.

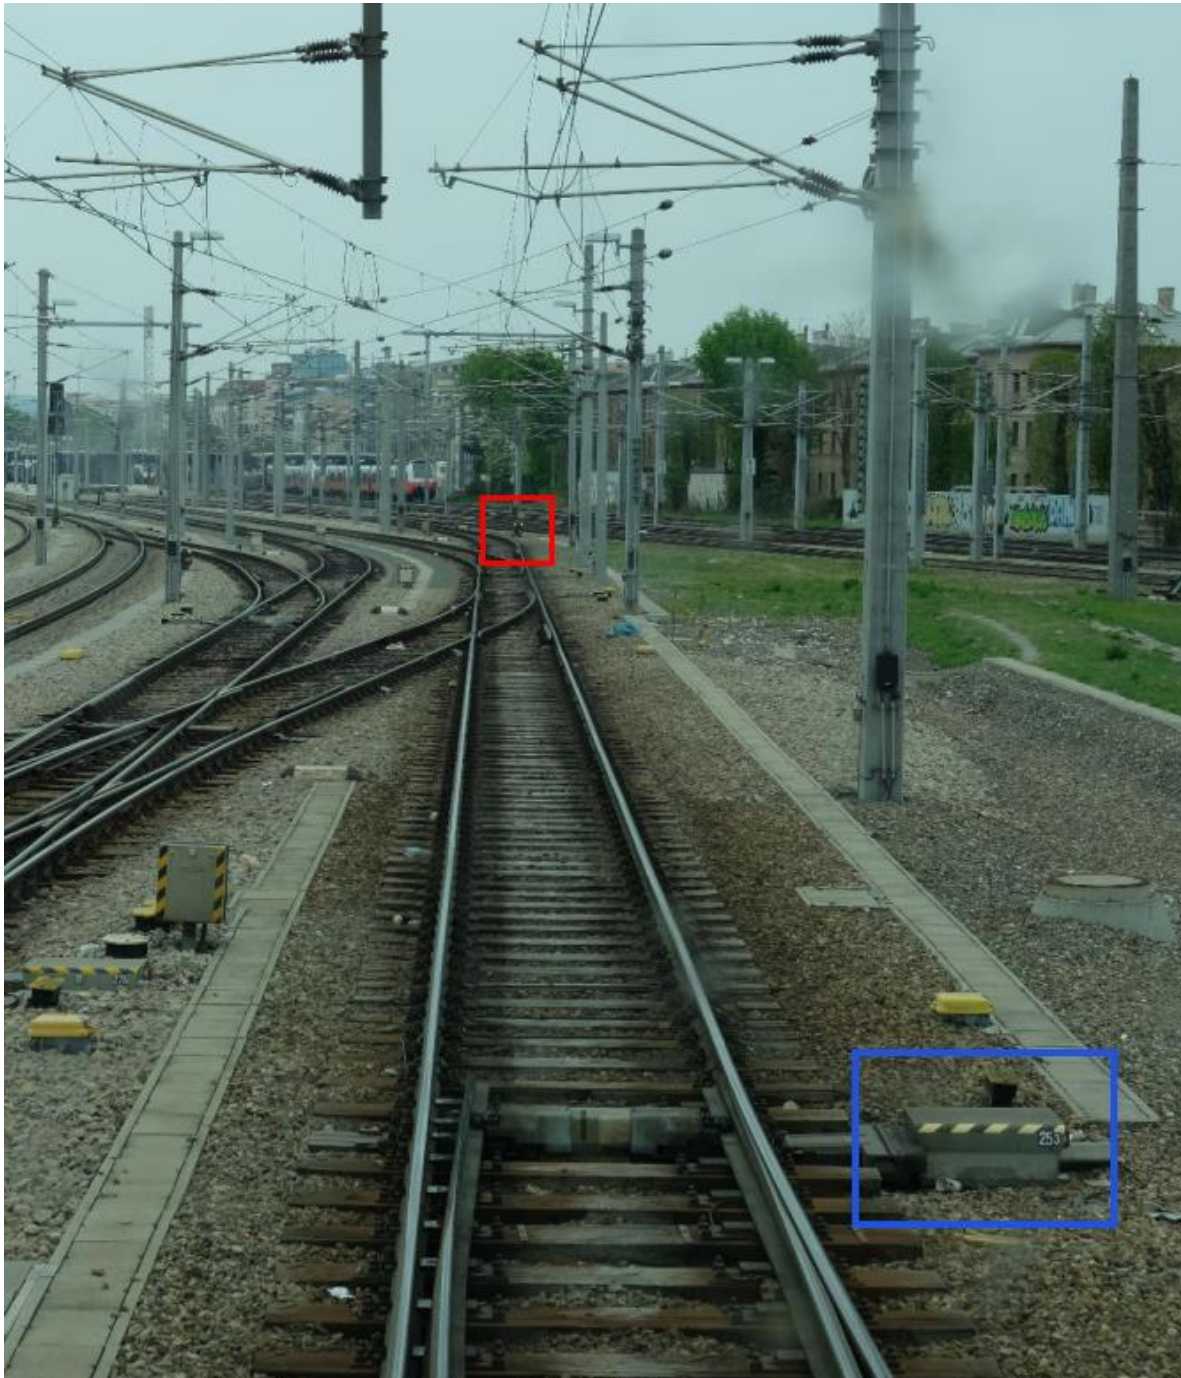
Abbildung 17: Sicht auf das Verschubsignal V282

Der Weichenantrieb der Weiche „W 253“ (blau gekennzeichnet) liegt ca. 138 m vor dem Verschubsignal „V 282“ (rot gekennzeichnet).

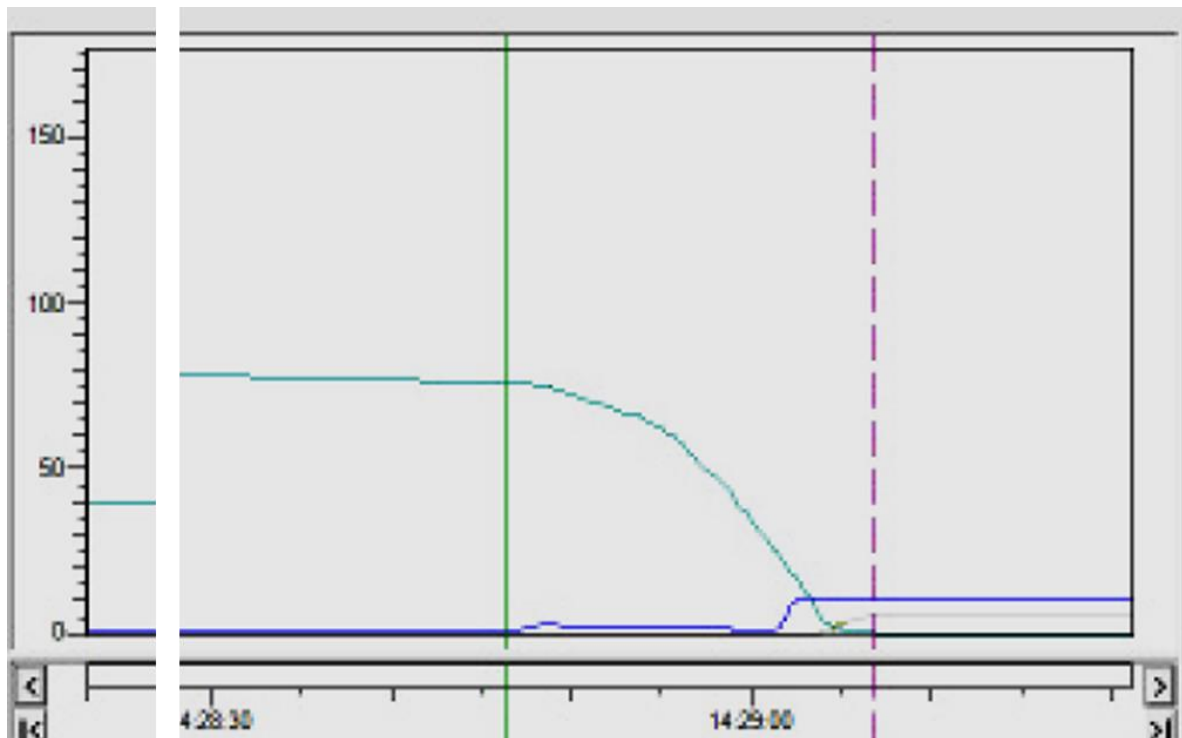
Abbildung 18: Auswertung Registriereinrichtung Z 631

In der vorstehenden Abbildung 18 ist auf der horizontalen Achse die Zeit [h:m:s] und auf der vertikalen Achse die Geschwindigkeit [km/h] abgebildet. Z 631 fuhr zum Zeitpunkt der Kollision mit einer Geschwindigkeit von etwa 76 km/h (grüne senkrechte Linie).

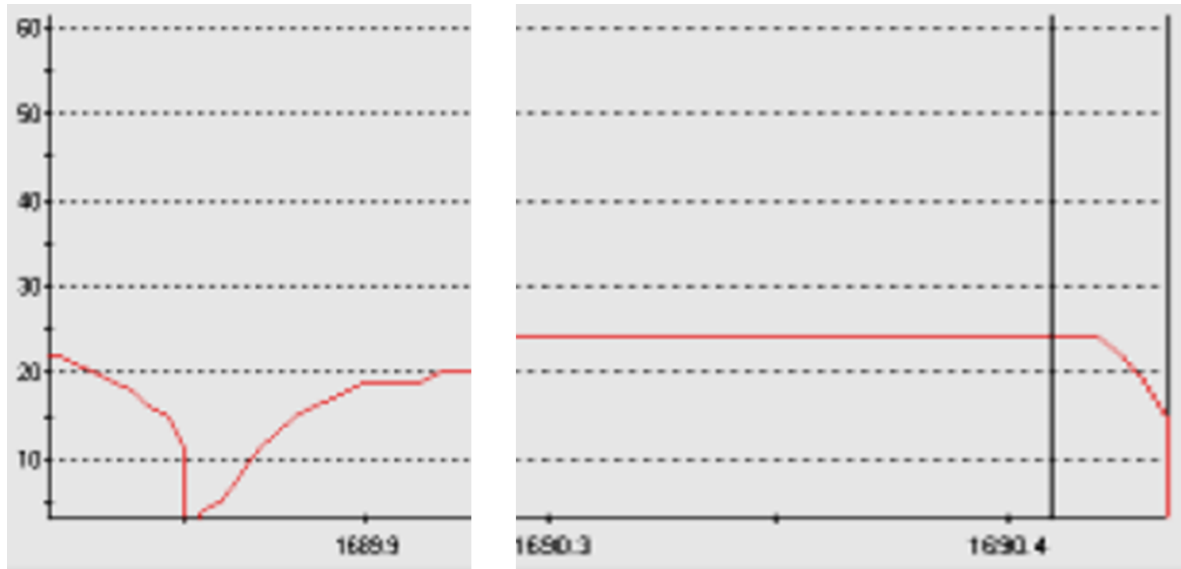
Abbildung 19: Auswertung Registriereinrichtung Vershubfahrt

Links in Abbildung 19 ist der Stillstand vor dem ZS „K 360“ aufgezeichnet (rote Linie kreuzt die horizontale Achse). Danach beschleunigte die Vershubfahrt auf etwa 24 km/h. Rechts in der Abbildung 19 zeigt die senkrechte schwarze Linie die Bedienung der Schnellbremse und die rote, sich nach unten neigende Linie die beginnende Wirkung der Schnellbremse bei etwa 24 km/h an.

Der Kollisionspunkt ist durch die senkrecht abfallende rote Linie dokumentiert.
