Abschlussbericht

Unfall mit dem Motorflugzeug der Type Diamond DA 42M,
am 06.06.2009, um ca. 08:54 Uhr UTC, KG Lindgrub,
Gemeinde Natschbach Loipersbach, A-2620, Bezirk Neunkirchen,
Niederösterreich
GZ: 2024-0.272.427

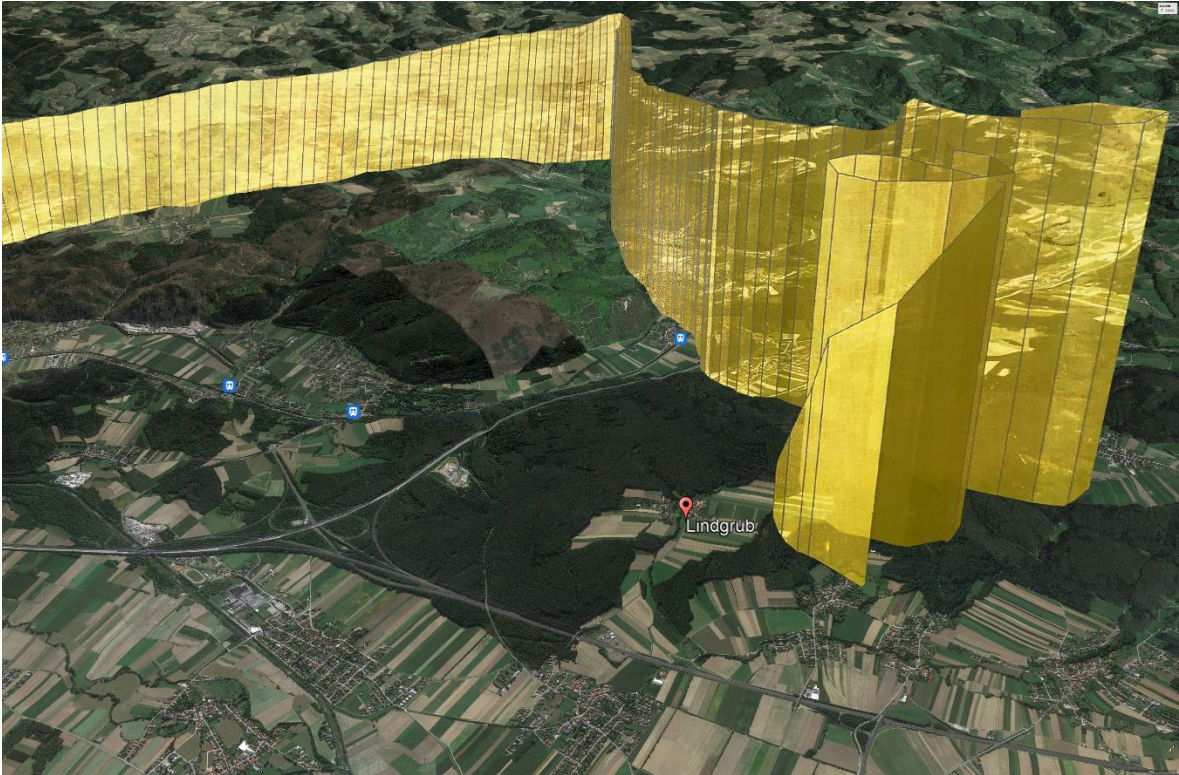
Abbildung 2 Teilausschnitt des Flugverlaufs bis zum Bodenkontakt

Zeugenaussagen, Radaraufzeichnungen und daran anschließende Auswertungen lassen an dieser Stelle auf einen Strömungsabriss und dem damit verbundenen Kontrollverlust über das Unfallluftfahrzeug schließen.

Der Strömungsabriss an der rechten Tragfläche, bei bestehendem Auftrieb an der linken Tragfläche, führte zu einem Abkippen des Luftfahrzeugs über die rechte Tragfläche.

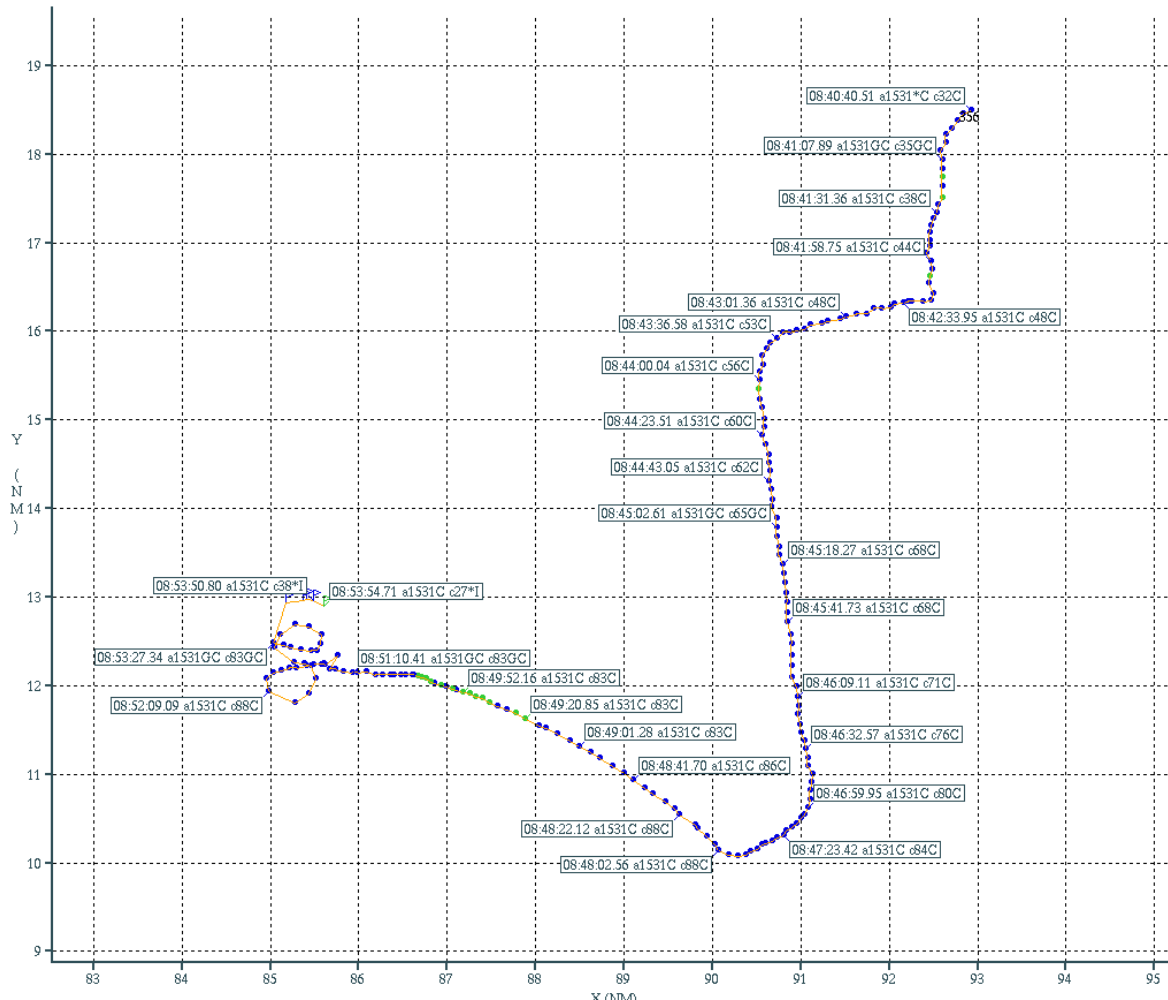
Abbildung 9 Flugwegaufzeichnung Radar System Goldhaube Österreich

Folgt man den Aufzeichnungen des Radardatenbildes, so stellt sich das aufgezeichnete Flugmanöver unmittelbar vor dem Unfallgeschehen als zwei geflogene Vollkreise in Querlage dar. Die dritte begonnene Steilkurve kann somit als Auslöser für den Strömungsabriss angesehen werden, der zum darauffolgenden Trudeln des Luftfahrzeugs und in weiterer Folge zum Unfall geführt hat.

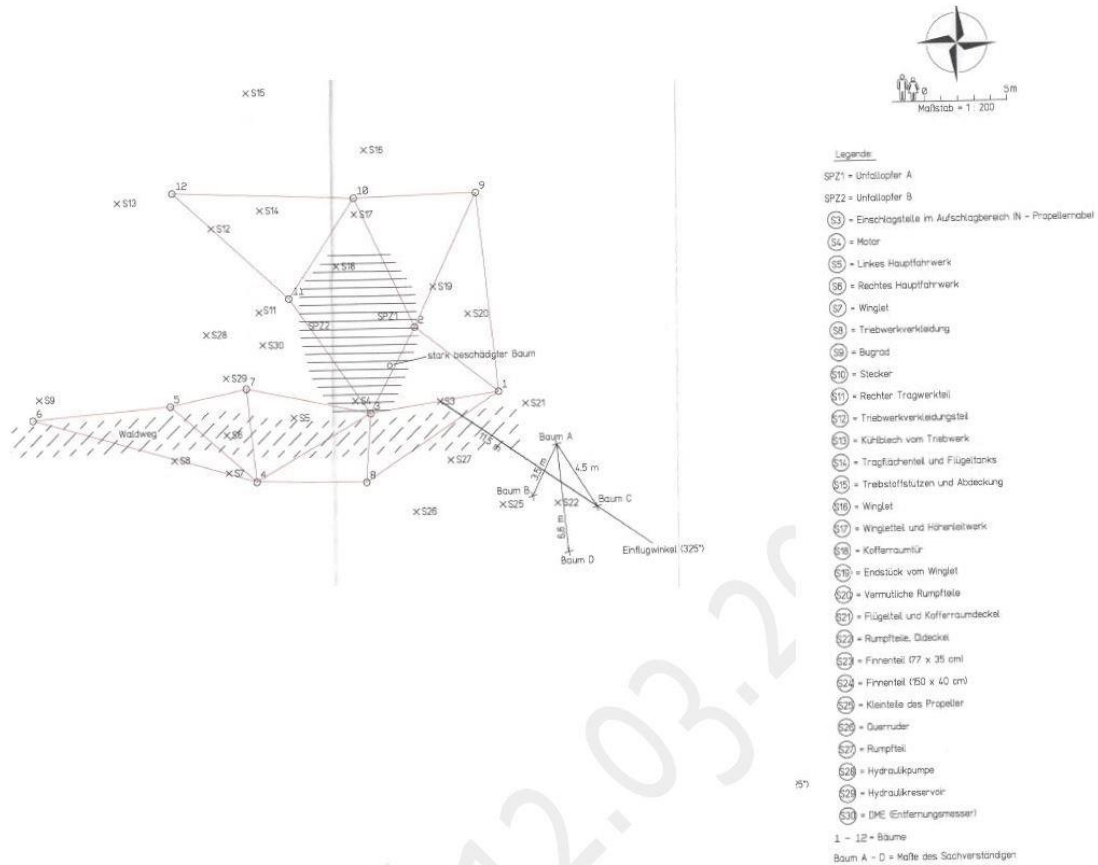
Abbildung 10 Absturzstelle Luftfahrzeug Skizze

Weitere sieben Meter hangabwärts fanden sich Teile des linken Hauptfahrwerks sowie rot lackierte Kunststoffteile. Das rechte Hauptfahrwerk war etwa elf Meter entfernt, rechts eines Waldweges, zu liegen gekommen. Rund 1,5 m westlich davon konnten ein Wasserkühler sowie ein vier Meter langer weißer Teil der Tragfläche aufgefunden werden.

Ein weiß rot lackierter und ca. 80 cm großer Teil eines Winglets wurde zwölf Meter hangabwärts, links des Waldweges, gefunden. Elemente der Triebwerksverkleidung befanden sich zwei Meter entfernt davon, halbkreisförmig angeordnet.

Ca. 23 m den Hang abwärts vom Wrack, lag das abgerissene Bugrad des Luftfahrzeuges.

Die linke Propellernabe befand sich unter dem Wrack ebenerdig in den Boden eingeschlagen; alle drei Propellerblätter waren an deren Wurzel abgerissen, die einzelnen Propellerblätter wurden im Bereich der Streuteile gefunden.
