TÄTIGKEITSBERICHT 2010

Zusammenfassung

Unabhängige Unfalluntersuchung

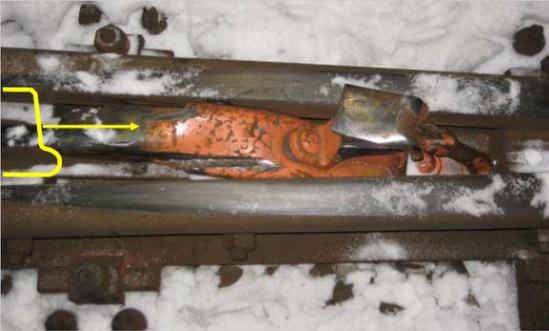
27.01.10	<p>Entgleisung Z 54701 im Bf Wien Zvbf (W)</p>

<p><u>Hergang:</u> Bei der Ausfahrt des Z 54701 wurde ein als Wagensicherungsmittel verwendeter Hemmschuh mitgeschliffen und verkeilte sich im Herzstück einer Weiche. Die Radsätze der letzten 17 Wagen überfuhren den verkeilten Hemmschuh und hoben von der Fahrkante ab; dies gilt als Entgleisung.</p> <p><u>Ursache:</u> Nichtentfernen eines Wagensicherungsmittels (Hemmschuh).</p>

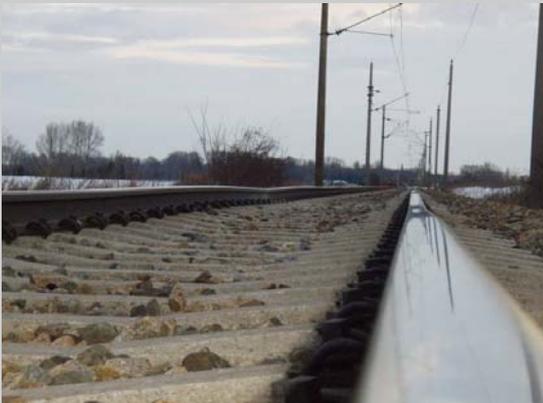
29.01.10	<p>Entgleisung Z 55201 zwischen Bf Mitterndorf-Moosbrunn und Bf Wampersdorf (NÖ)</p>

<p><u>Hergang:</u> Bei der signalmäßig tauglichen Fahrt entgleiste bei einer Geschwindigkeit von ca. 100 km/h der nachlaufende Radsatz des 17. Wagens.</p> <p><u>Ursache:</u> Die Feststellung der Ursache ist derzeit noch Gegenstand der Untersuchung.</p>

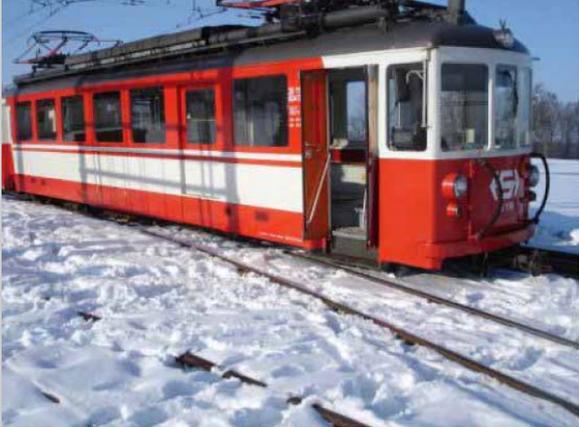
15.02.10	<p>Entgleisung Z 8324 im Bf St. Georgen im Attergau (OÖ)</p>

<p><u>Hergang:</u> Bei der Einfahrt entgleiste Z 8324 auf einer Weiche mit allen Achsen.</p> <p><u>Ursache:</u> Die geringfügig feststellbaren Spuren lassen eine unrichtige Weichenstellung als wahrscheinlich erscheinen.</p>

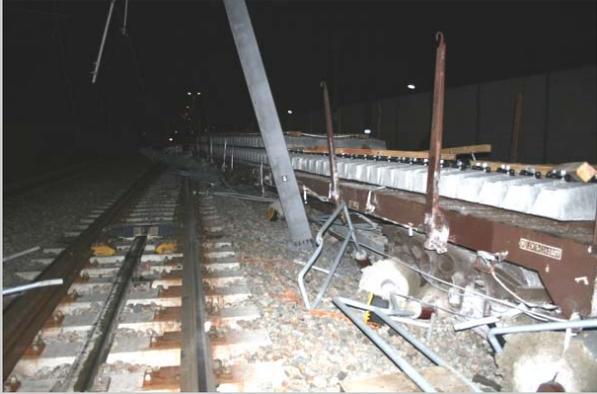
21.02.10	<p>Entrollen mit Entgleisung auf einem Neubaugleis zwischen der Abzweigung Altmannsdorf und Bf Inzersdorf-Ort (W)</p>

<p><u>Hergang:</u> Die neun auf einem Neubaugleis abgestellten mit Betonschwellen beladenen Wagen entrollten in Richtung Bf Inzersdorf-Ort. Beim Erreichen des Gleisabschlusses entgleisten vier Wagen.</p> <p><u>Ursache:</u> Entfernen der Wagensicherungsmittel mit an Sicherheit grenzender Wahrscheinlichkeit durch Bahnfrevel.</p>

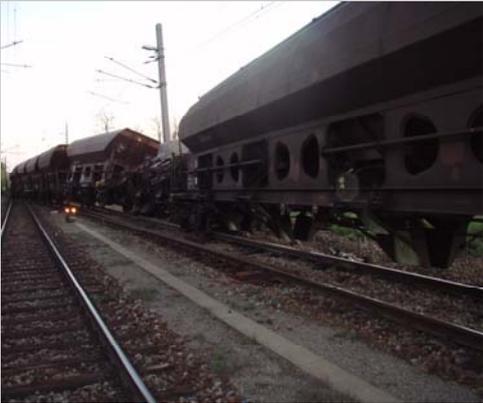
28.04.10	<p>Entgleisung Z 64245 im Bf Hohenau (NÖ)</p>

<p><u>Hergang:</u> Bei der Ausfahrt wurde von Z 64245 ein als Wagensicherungsmittel verwendeter Hemmschuh mitgeschliffen und verkeilte sich im Herzstück einer Weiche. Dies führte zu einer Entgleisung des 15. Wagens.</p> <p><u>Ursache:</u> Nichtentfernen eines Wagensicherungsmittels (Hemmschuh).</p>
29.04.10	<p>Kollision Z 5068 mit Kranarm (Schienenabziehgarnitur) zwischen dem Bf St. Johann im Pongau und Bf Bischofshofen (S)</p>

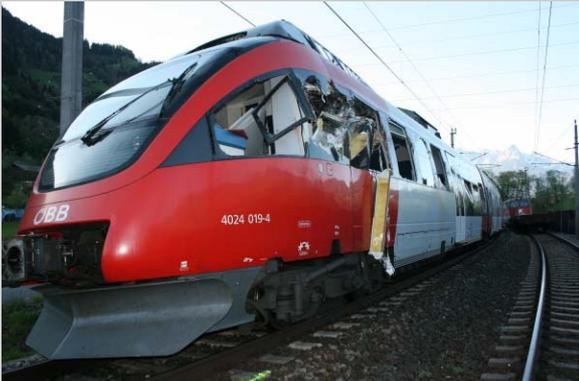
<p><u>Hergang:</u> Bei der Fahrt kollidierte Z 5068 mit dem Kranarm einer auf dem Nachbargleis arbeitenden Schienenabziehgarnitur. Z 5068 wurde schwer beschädigt; 14 Reisende wurden zum Teil schwer verletzt.</p> <p><u>Ursache:</u> Die Feststellung der Ursache ist derzeit noch Gegenstand der Untersuchung.</p>

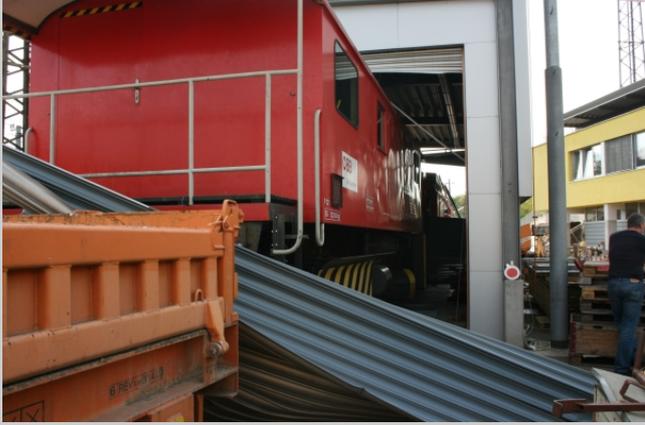
30.04.10	<p>Kollision eines Verschubteiles mit anschließender Entgleisung im Bf St. Pölten (NÖ)</p>

<p><u>Hergang:</u> Eine gezogene Verschubfahrt kollidierte mit einem abgestellten Schwerkleinwagen. Der Anprall führte zu weiteren Kollisionen mit dahinter abgestellten Baufahrzeugen, sowie zu Beschädigungen von baulichen Einrichtungen.</p> <p><u>Ursache:</u> Mangelhafte Bedienung der Sicherungsanlage in Verbindung mit einer überhöhten Geschwindigkeit der Verschubfahrt.</p>

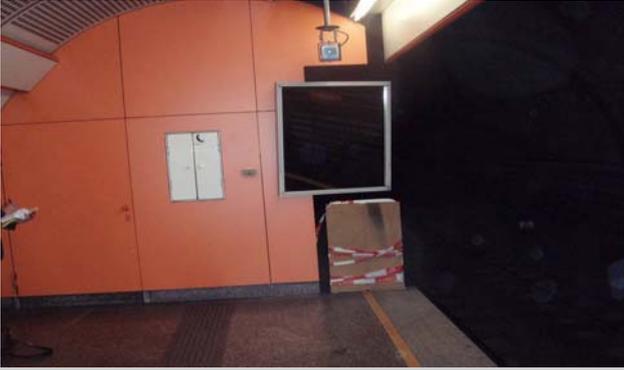
07.05.10	<p>Verletzung eines Kindes bei Z 316 der Linie U3 in der Station Enkplatz (W)</p>

<p><u>Hergang:</u> Nach erfolgter Abfertigung wurde bei der mittleren Tür des letzten Halbwagens ein Kind beim Aussteigen mit dem Fuß eingeklemmt, bis zum Ende des Bahnsteiges (in Fahrtrichtung Z 316) mitgeschliffen, prallte in weiterer Folge gegen die dort befindliche Durchgangssperre und wurde schwer verletzt.</p> <p><u>Ursache:</u> Fehlerhaftes Verhalten der Fahrgäste beim Einsteigen. Nichterkennen des Kindes in der Gefahrenzone zwischen dem U-Bahnzug und der gelben Sicherheitslinie bei der Abfertigung.</p>

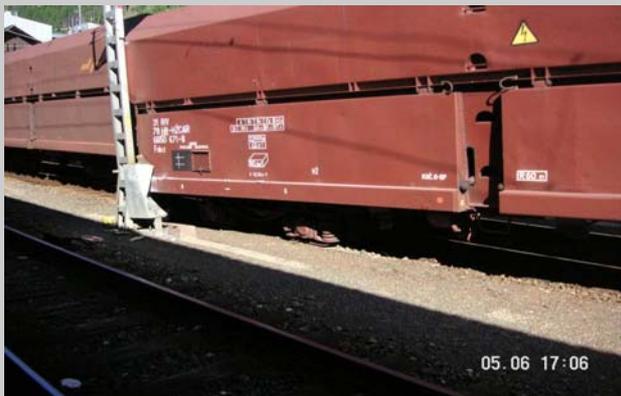
Entgleisung Z 48408 im Bf Selzthal (ST)

Bei der Einfahrt von Z 48408 entgleiste der 9. Wagen.

Durch einen technischen Mangel am Fahrzeug konnten sich Teile der Bremsausrüstung soweit absenken, dass sich diese zwischen Radsatz und Radlenker einer Weiche verkeilten, wodurch das Fahrzeug entgleiste.

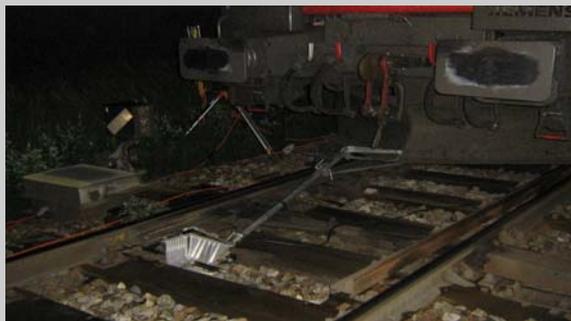
Kollision Z 47018 im Bf Angern (NÖ)

Bei der Einfahrt des Z 44018 kollidierte das Zugtriebfahrzeug mit Geräten eines im Gleis befindlichen Arbeitstrupps.

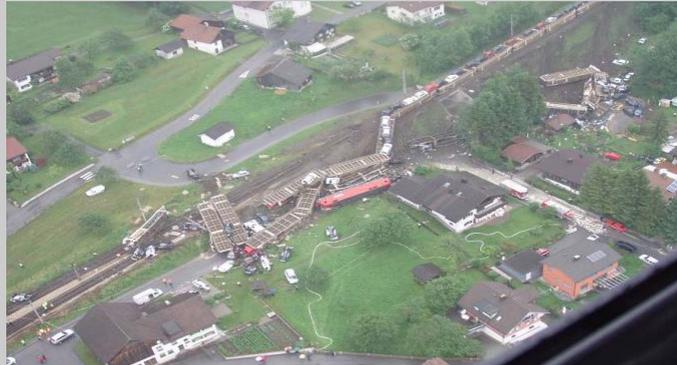
Vor dem Bf Braz entgleiste Z 46676 mit dem Triebfahrzeug und insgesamt 13 beladenen Autotransportwagen.

Der Triebfahrzeugführer wurde schwer verletzt, an der Eisenbahninfrastruktur, den Fahrzeugen, dem Ladegut und der Gemeindeinfrastruktur entstand erheblicher Sachschaden.

16.06.10	<p>Entgleisung Z 46676 zwischen Bf Braz und Bf Hintergasse (V)</p> <ul style="list-style-type: none"> • Bei Autotransportwagen Type 23 87 437 2 xxx-x und der Länderkennung „F“ die eine solche, oder eine ähnliche Ausführung der Verbindung und Aufhängung der Bremskupplung zwischen den beiden Wagenteilen haben (Bild 3 und 4) ist sicherzustellen, dass: <ul style="list-style-type: none"> • die sichere Aufhängung und Befestigung der Bremskupplung vorhanden ist (zwei Seilklemmen vorhanden, Seilklemmen fest angezogen, unbeschädigtes Drahtseil sowie Haltebügel), • die höhensichere Lage der Bremskupplung gewährleistet ist, • der Mindestabstand von 140 mm über Schienenoberkante für die Teile der Schraubenkupplung, die Teile der Bremskupplungen sowie des Aufhängesystems gegeben ist. • Die Überprüfung dieser Parameter an den betroffenen Fahrzeugen der Type 23 87 437 2 xxx-x und der Länderkennung „F“ sollte im Rahmen von wagentechnischen Untersuchungen im Laufweg und durch eine Sonderuntersuchung in den Servicewerkstätten des Fahrzeugeigentümers erfolgen. • Bei Autotransportwagen Type 23 87 437 2 xxx-x und der Länderkennung „F“ die eine solche, oder eine ähnliche Ausführung der Verbindung und Aufhängung der Bremskupplung zwischen den beiden Wagenteilen haben (Bild 3 und 4), wird als mittelfristige Maßnahme empfohlen, die Bremskupplung zwischen den beiden Wagenteilen mit einer durchgehenden Luftleitung ohne Bremskupplung zu ersetzen.

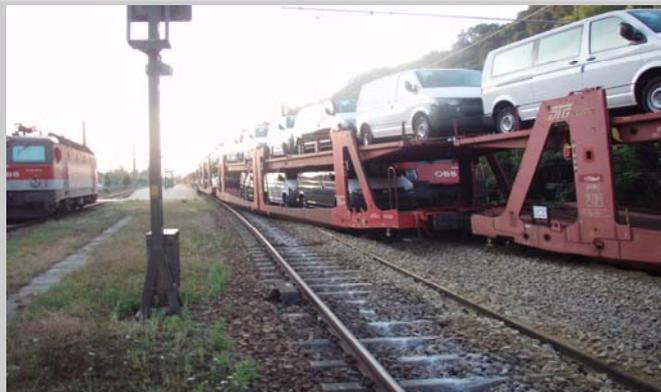
Bei der Einfahrt des Z 47385 entgleisten 2 Wagen auf einer Weiche.

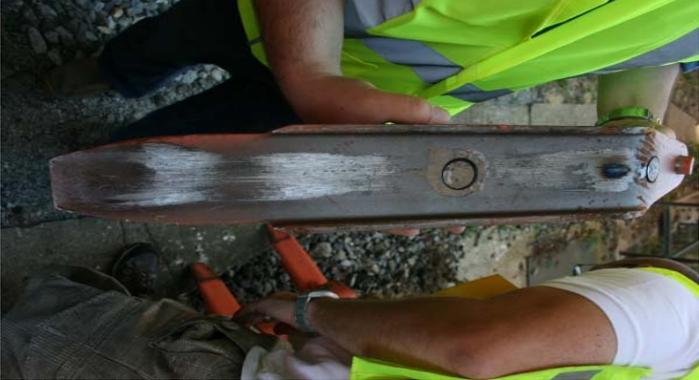
14.07.10	<p>Entgleisung Z 45305 im Bf Wien Zvbf (W)</p>

<p><u>Hergang:</u> Bei der Ausfahrt des Z 45305 entgleiste der erste Wagen.</p> <p><u>Ursache:</u> Nichtentfernen eines Wagensicherungsmittels (Hemmschuh).</p>
27.07.10	<p>Stromunfall im Bf Strasshof (NÖ)</p>

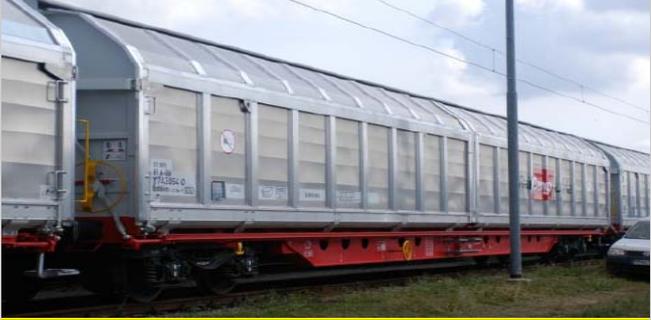
<p><u>Hergang:</u> Bei Instandhaltungsarbeiten an einem Güterwagen durch die Herstellerfirma bestieg eine Person das Dach des Güterwagens, wodurch es zu einem Stromüberschlag kam, die Person vom Wagen stürzte und schwer verletzt wurde.</p> <p><u>Ursache:</u> Unbefugtes Betreten des Güterwagendaches bei eingeschalteter Oberleitung.</p>
02.09.10	<p>Entgleisung Z 6831 im Bf Ober Grafendorf (NÖ)</p>

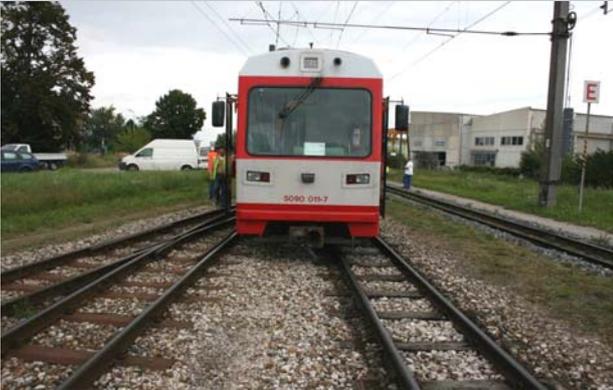
<p><u>Hergang:</u> Bei der Einfahrt entgleiste Z 6831 mit beiden Drehgestellen des führenden Triebwagens auf einer gegen die Spitze befahrenen Weiche.</p> <p><u>Ursache:</u> Mangelhafte Fahrstraßenprüfung.</p>

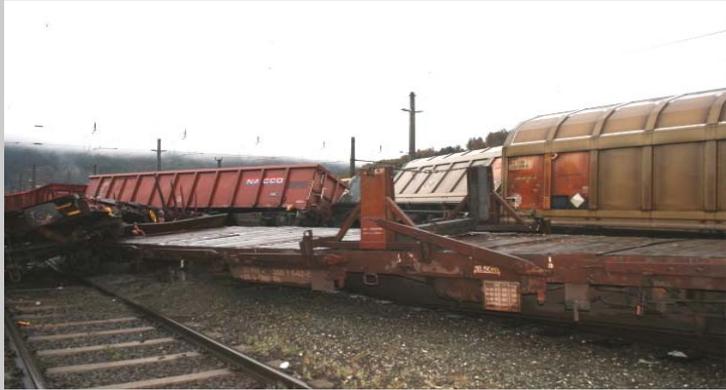
25.10.10	<p>Verschubkollision im Bf Bruck a. d. Mur (ST)</p>

<p><u>Hergang:</u> Bei einer geschobenen Verschubfahrt kam es zur Kollision mit einer abgestellten Wagengruppe und zur anschließenden Entgleisung von mehreren Wagen.</p> <p><u>Ursache:</u> Die Feststellung der Ursache ist derzeit noch Gegenstand der Untersuchung.</p>

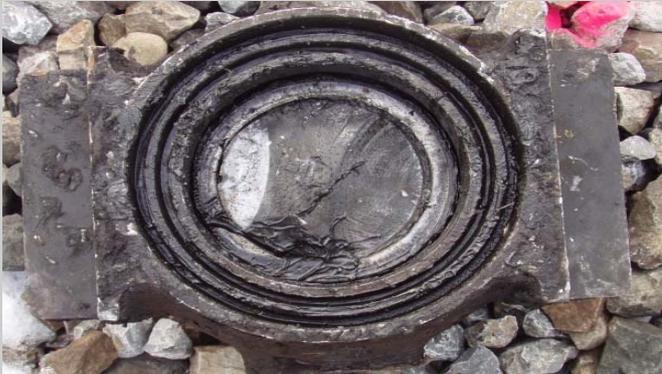
09.12.10	<p>Bruch einer Radsatzwelle bei Z 45043 zwischen Bf Süssenbrunn und Bf Stadlau und anschließende Entgleisung des Kesselwagens in Wien Zvbf (W)</p>

<p><u>Hergang:</u> Während der Fahrt des Z 45043 in Richtung Wien Zvbf brach unbemerkt die Radsatzwelle des 3. Wagens im Bereich des Achsschenkels. Im Bf Wien Zvbf entgleiste beim Abrollen dieser mit Gefahrgut beladene Wagen. Es kam zu keinem Gefahrgutaustritt.</p> <p><u>Ursache:</u> Die Feststellung der Ursache ist derzeit noch Gegenstand der Untersuchung.</p>

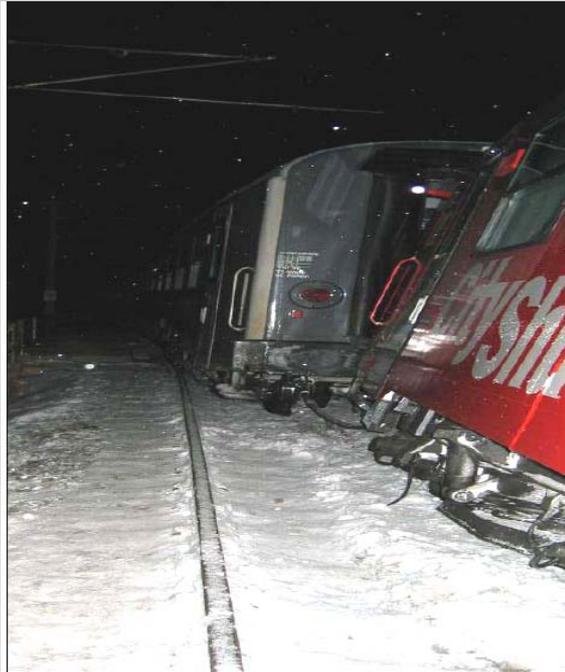
Entgleisung Z 3420 zwischen Bf Steeg-Gosau und Bf Obertraun-Dachsteinhöhlen (OÖ)

Während der Fahrt entgleiste Z 3420 auf einer Hilfsbrücke mit den ersten beiden Wagen. Es wurden keine Reisenden verletzt.

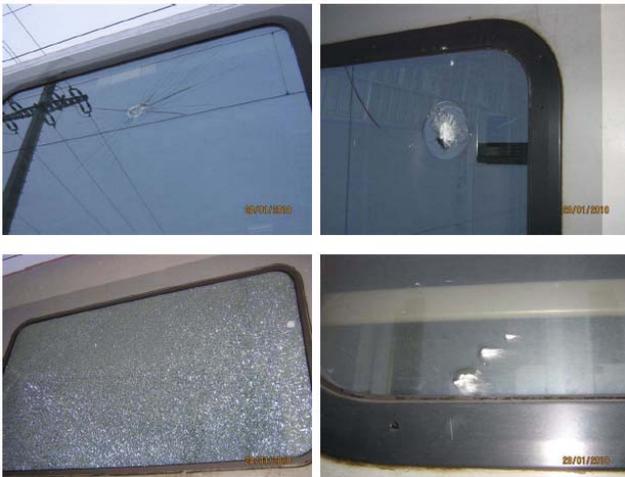
Datum	Vorfall
28.01.10	<p>Kollision Z 663 mit Schotterwirbel zwischen Bf St. Valentin und Bf. Amstetten (NÖ)</p>

<p><u>Hergang:</u> Während der Fahrt des Z 663 bei einer Geschwindigkeit von ca. 200 km/h wurde nach lauten ungewöhnlichen Geräuschen im Bereich des Unterbodens der Reisezugwagen und Beschädigungen der Scheiben der Seitenfenster die Notbremse gezogen. An mehreren Stellen waren die Luftschläuche der Bremsluftleitungen beschädigt bzw. wurden elektrische Leitungen durchtrennt. Schäden an baulichen Anlagen (z.B. Lärmschutzwand, Oberleitungsmasten udgl.) wurden ebenfalls festgestellt.</p> <p><u>Ursache:</u> Durch die schneereiche Witterung und den untertags milden Temperaturen konnten sich beachtliche Mengen feuchten Schnees in den Freiräumen an den Fahrzeugunterseiten ansammeln, die sich bei den tiefen Temperaturen in der Nacht zu Eis verhärteten. Durch die sich während der Fahrt von den Fahrzeugunterböden lösenden Eisbrocken wurde der Gleisschotter derart aufgewirbelt, so dass Fahrzeuge und bauliche Anlagen beschädigt wurden.</p>

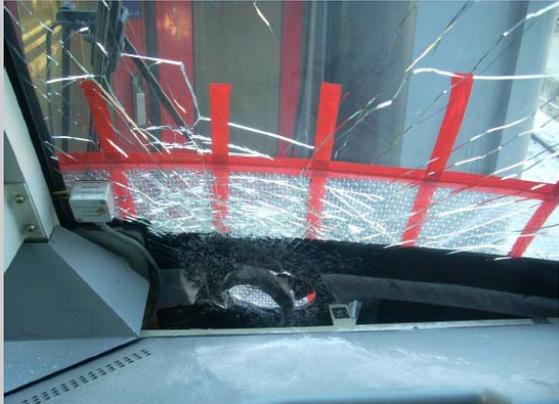
<p><u>Hergang:</u> Während der Fahrt durch den Sittenbergtunnel begegneten sich Z 68 und Z 647. Nach der Begegnung kollidierte Z 68 mit einem Metallteil, das die Frontscheibe des Triebfahrzeuges beschädigte.</p> <p><u>Ursache:</u> Verlust einer Verschlussklappe des Absaugstutzens des Fäkalientanks eines Wagens von Z 647 aufgrund fehlender Sicherungskette bzw. fehlenden Sicherungsseiles.</p>

15.02.10	<p>Kollision Z 68 mit Metallteil im Sittenbergtunnel (NÖ)</p> <ul style="list-style-type: none"> • Sicherstellung, dass die Verschlusskappen der Fäkalientanks nach dem Absaugen von den Mitarbeitern der durchführenden Unternehmen wieder ordnungsgemäß befestigt werden. • Sicherstellung, dass fehlende oder beschädigte Sicherungsketten oder Sicherungsseile vor der Einreihung der Wagen in Züge angebracht wurden.

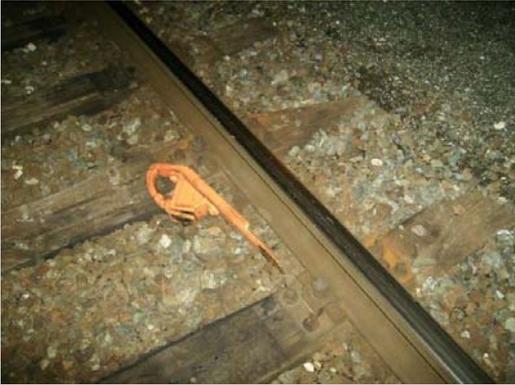
06.07.10	<p>Entrollte Fahrzeuge im Bf St. Michael (ST)</p> <div data-bbox="662 672 1177 1057" style="text-align: center;">

</div> <p><u>Hergang:</u> Bei Verschubtätigkeiten entrollten zwei Wagen in Richtung Leoben Hbf. Durch das rasche Handeln des Bf Leoben wurden die Fahrstraßen anderer Züge zurückgenommen und die Weichen so gestellt, dass keine Gefährdung für andere Fahrten gegeben war. Die Wagen rollten auf einer gesicherten Fahrstraße ca. 27 km bis Bruck an der Mur Frachtenbahnhof und wurden mittels Hemmschuhe angehalten.</p> <p><u>Ursache:</u> Mangelhafte Sicherung abgestellter Fahrzeuge beim Verschub.</p>

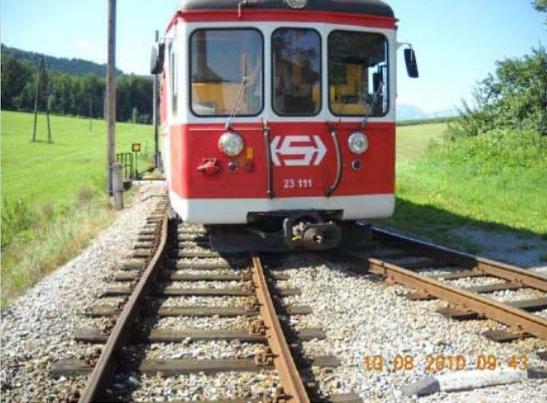
10.08.10	<p>Entgleisung Z 8114 im Bf Gschwandt-Rabersberg (OÖ)</p>

<p><u>Hergang:</u> Bei der Einfahrt des Z 8114 wurde das erloschene Weichenüberwachungssignal am Standort der Trapeztafel nicht erkannt und dadurch überfahren. Beim Erkennen des erloschene Weichenüberwachungssignals am Standort der ersten Weiche (Wiederholungssignal) kam es trotz eingeleiteter Schnellbremsung zu einer Gabelfahrt mit anschließender Entgleisung.</p> <p><u>Ursache:</u> Nichtbeachtung des erloschene Weichenüberwachungssignals.</p>

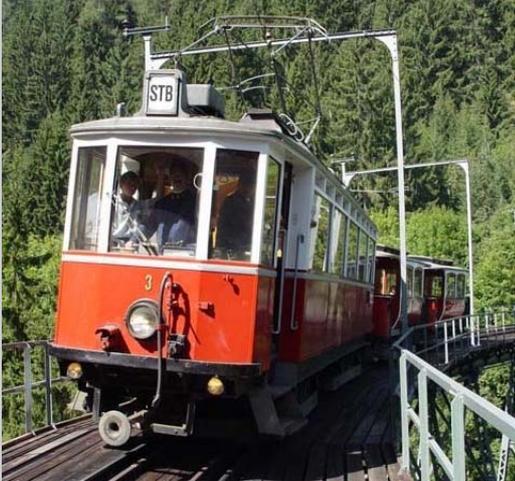
05.11.10	<p>Entgleisung Vershub mit Z 2001 im Bf Mutters (T)</p>

<p><u>Hergang:</u> Bei einer Vershubfahrt entgleiste der Nostalgie-TW 3 beim Befahren einer Weiche.</p> <p><u>Ursache:</u> Schneepressung zwischen Zungen- und Backenschiene der Weiche.</p>
19.12.10	<p>Entgleisung Z 1044 im Bf Telfer Wiesen (T)</p> <p><u>Hergang:</u> Bei der Einfahrt entgleiste Z 1044 beim Befahren einer Weiche.</p> <p><u>Ursache:</u> Schneepressung zwischen Zungen- und Backenschiene der Weiche.</p>

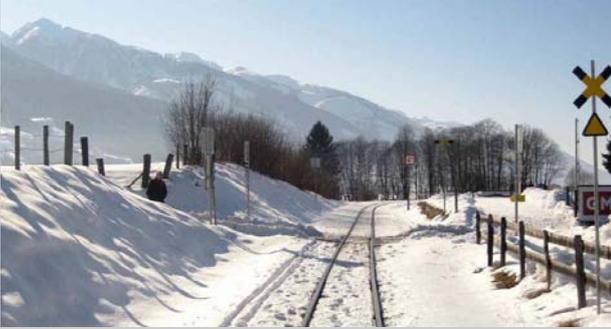
Datum	Vorfall
11.01.10	<p>Zusammenprall Z 3312 mit PKW auf EK in Piesendorf (S)</p>

<p><u>Hergang:</u> Auf der nicht technisch gesicherten EK kollidierte Z 3312 mit einem die Gleisanlagen querenden PKW.</p> <p><u>Ursache:</u> Nichtbeachtung des straßenseitigen Haltgebotes durch den PKW.</p>

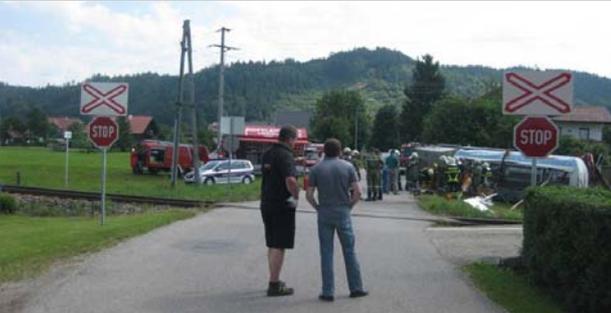
29.06.10	<p>Zusammenprall Z 72633 mit LKW auf EK in Munderfing (OÖ)</p>

<p><u>Hergang:</u> Auf der nicht technisch gesicherten EK kollidierte Z 72633 mit einem die Gleisanlagen querenden Gefahrgut-LKW. Der LKW-Lenker wurde leicht verletzt; Gefahrgut in großen Mengen ausgeflossen.</p> <p><u>Ursache:</u> Nichtbeachtung des straßenseitigen Haltgebotes durch den LKW.</p>

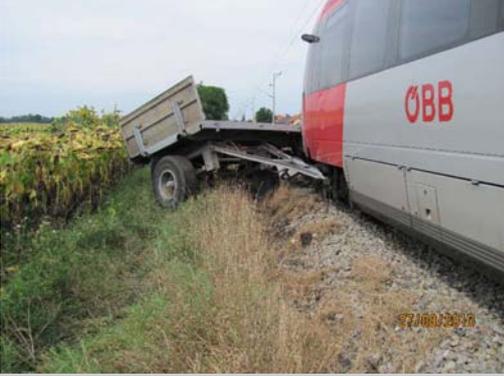
27.08.10	<p>Zusammenprall Z 2624 mit landwirtschaftlichem Fahrzeug auf EK in Frauenkirchen (B)</p>

<p><u>Hergang:</u> Auf der nicht technisch gesicherten EK kollidierte Z 2624 mit einem die Gleisanlagen querenden landwirtschaftlichen Fahrzeug.</p> <p><u>Ursache:</u> Nichtbeachtung des straßenseitigen Haltgebotes durch das landwirtschaftliche Fahrzeug.</p>

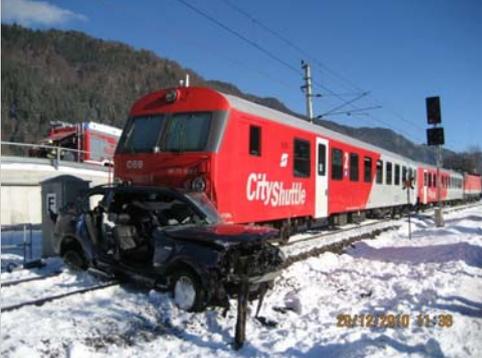
20.12.10	<p>Zusammenprall Z 4335 mit PKW auf EK in Steindorf am Ossiachersee (K)</p>

<p><u>Hergang:</u> Auf der technisch gesicherten EK kollidierte Z 4335 mit einem die Gleisanlagen querenden PKW. Der Lenker des PKW wurde dabei getötet.</p> <p><u>Ursache:</u> Nichtbeachtung des straßenseitigen Haltgebotes durch den PKW.</p>

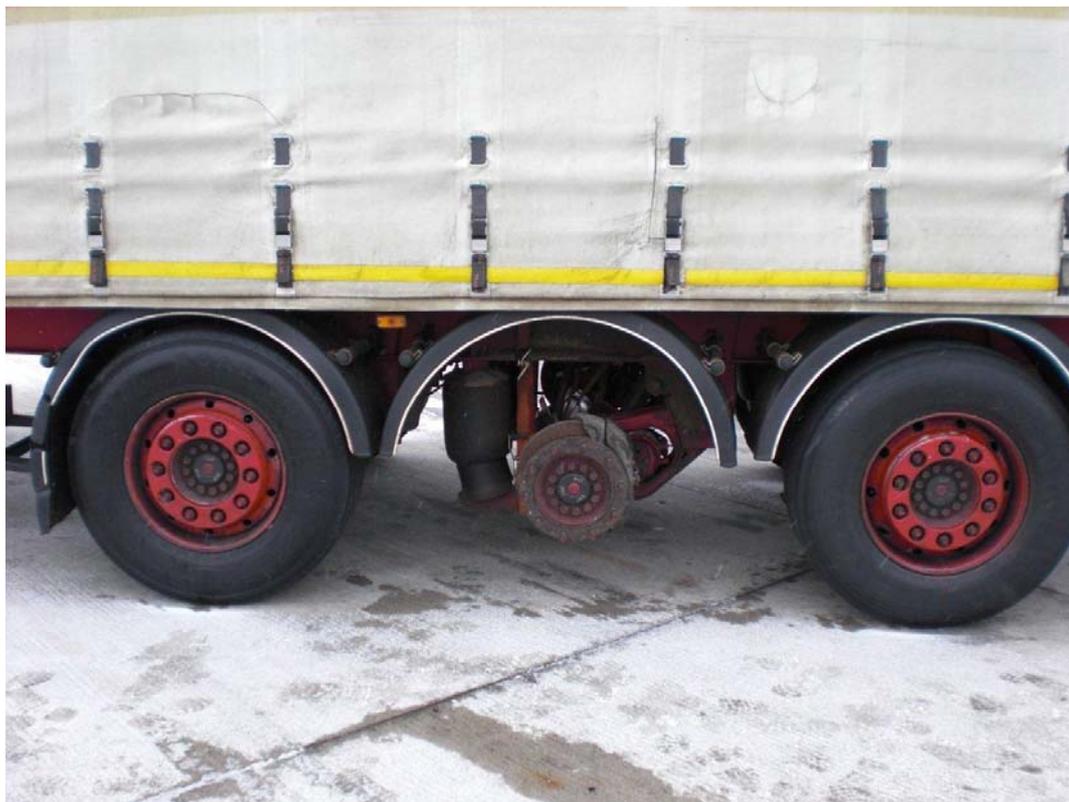
Dieser Sattelanhänger wurde mit einem fehlenden Hinterrad angehalten.

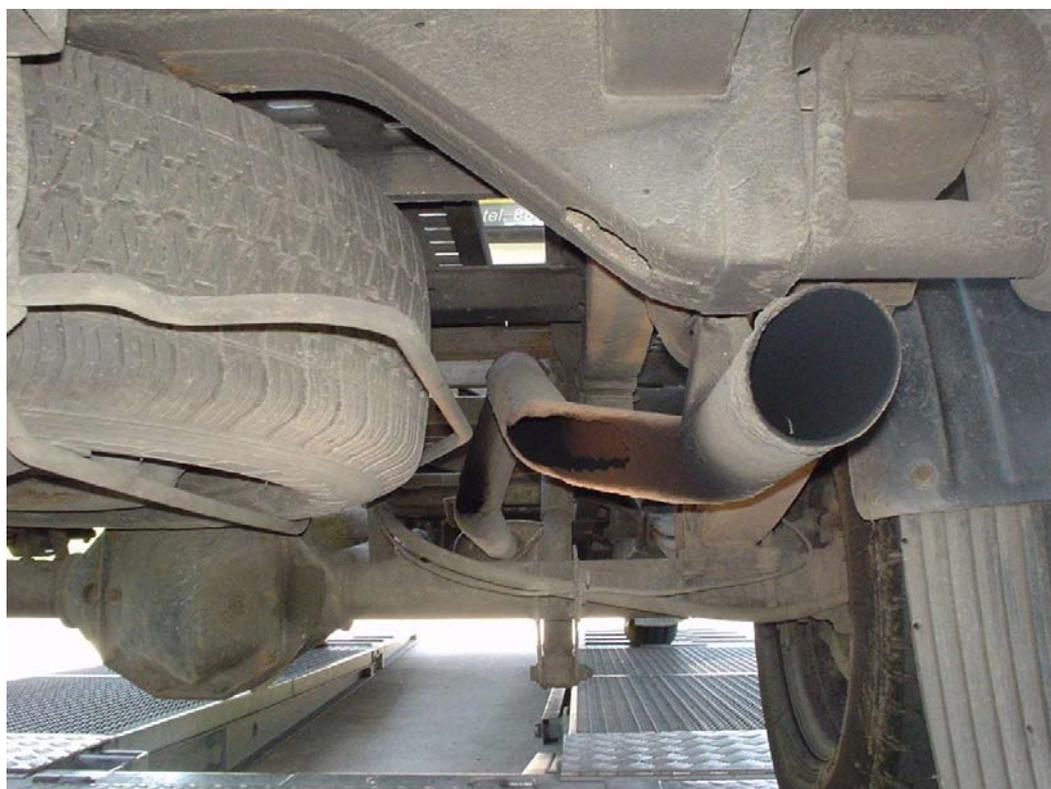
Diese Abgasführungsanlage hatte schon mehrere Austrittsöffnungen.

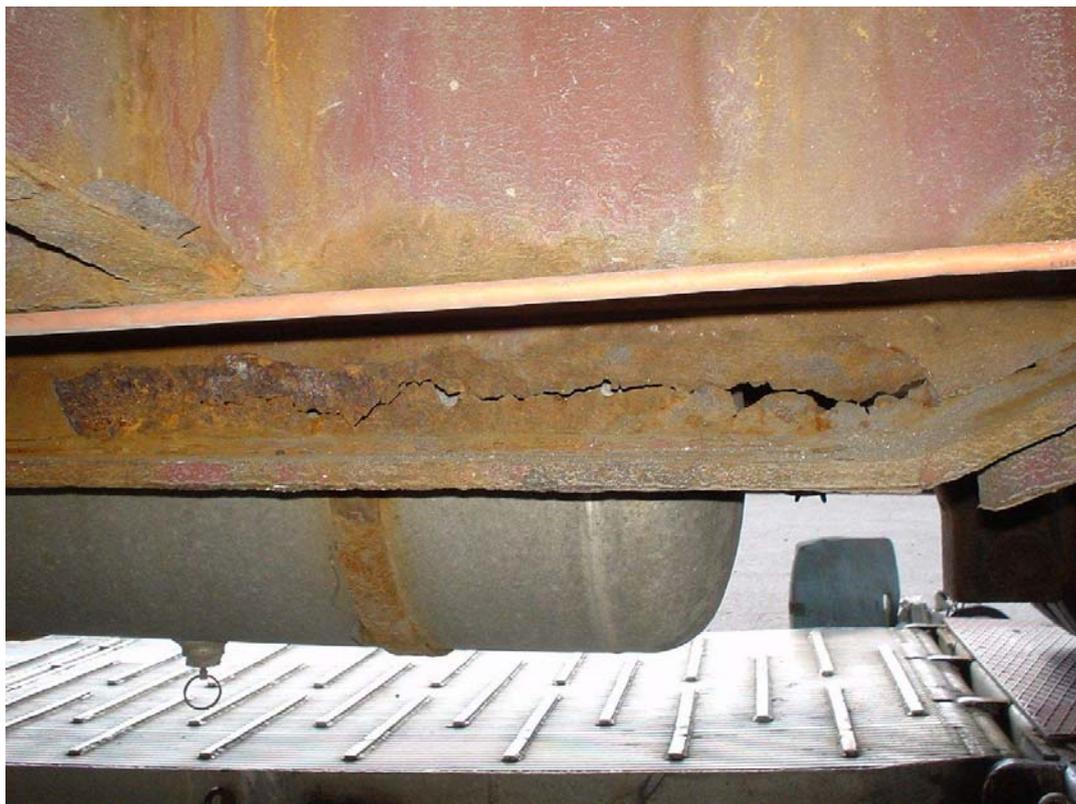
An diesem Rahmenträger nagte der "Zahn der Zeit" ganz beträchtlich.

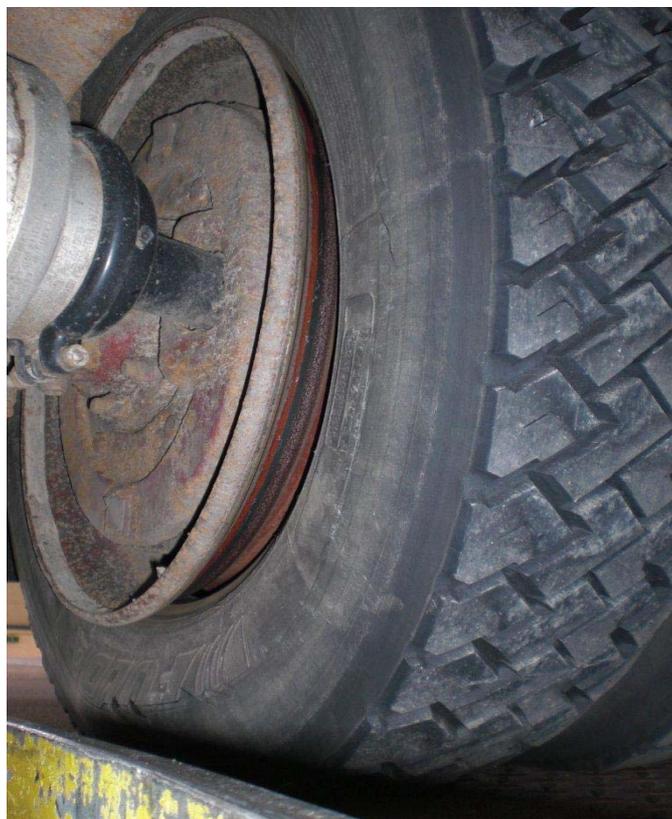
Luftleerer Reifen, der sich bereits von der Felge ablöste.
