Untersuchungsbericht

EK ZP Z 6809 mit PKW zw. Hofstetten-Grünau und Rabenstein a.d. Pielach am
26. November 2021
GZ: 2023-0.275.248

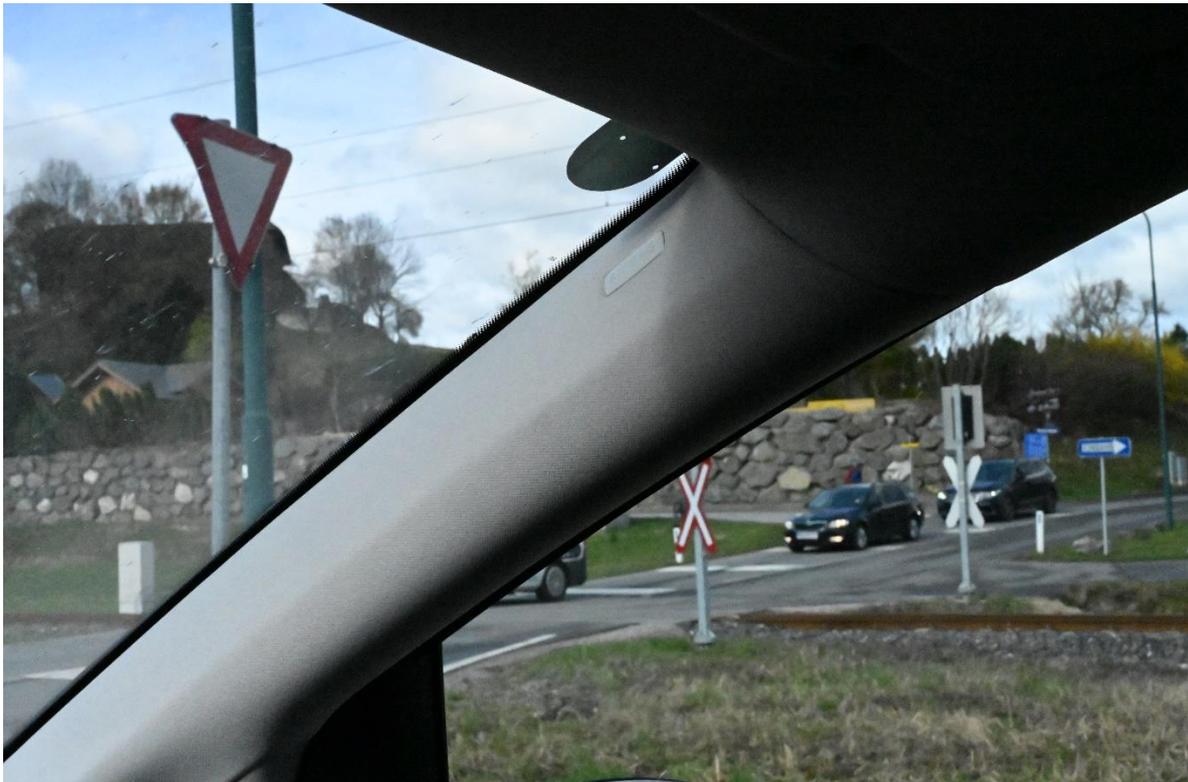
Abbildung 1 Aufnahme der EK km 20,280

Laut Aussagen des:der Tzff und von Anrainer:innen, die die EK km 20,280 regelmäßig benützen, sei bei der Annäherung der Straßenverkehrsteilnehmer:innen an die EK von Hofstetten-Grünau auf der B39 kommend, die Sicht auf einen Teil der Lichtzeichen durch die A-Säule des Benutzer:innen-PKW zeitweise beeinträchtigt (siehe Punkt 2.7 UB). ^[2] ^[32]

Dieser Umstand konnte bei der Besichtigung durch die SUB bestätigt werden.

In Abbildung 1 ist die EK km 20,280 aus der Sicht eines:einer PKW-Fahrers:Fahrerin zu erkennen. Die Fahrtrichtung des PKW ist auf der B39, von Hofstetten-Grünau kommend Richtung Rabenstein a. d. Pielach. Der PKW befindet sich bereits auf der Abbiegespur Richtung Grünsbach. Es ist zu erkennen, dass die Sicht auf einen Teil der rechten LZA durch die A-Säule des PKW abgedeckt wird. Das Foto wurde beim Lokalausweis der SUB aufgenommen.

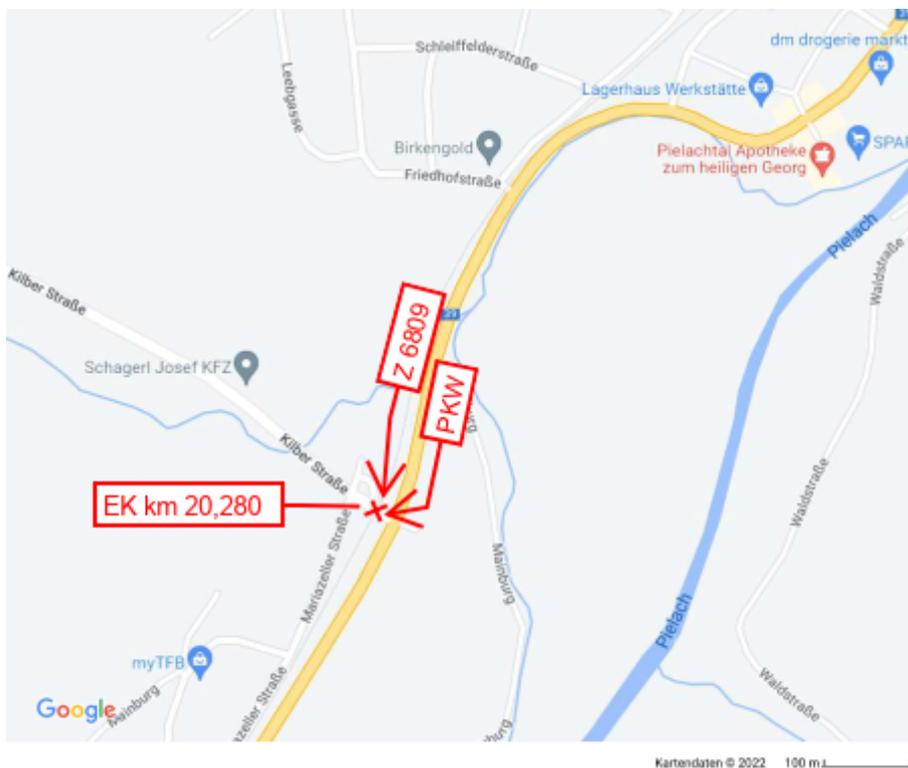
Abbildung 3 Skizze Unfallstelle EK km 20,280

Der PKW befuhr um ca. 11:07 Uhr UTC+1 (MEZ) die EK. Bei der Befragung des:der Tzfz gab dieser an, dass sich der auf Reisegeschwindigkeit fahrende Z 6809 zu diesem Zeitpunkt unmittelbar vor der EK befunden habe. Ein Zusammenprall sei trotz eingeleiteter Schnellbremsung nicht mehr zu vermeiden gewesen.^[2]
