Untersuchungsbericht

Entgleisung Z 6856 auf der Mariazellerbahn am 26. Juni 2018

GZ.: BMVIT-795.395-IV/SUB/SCH/2018

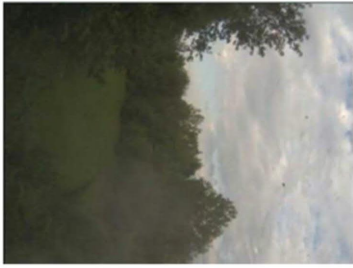
Abbildung 8: Umkippen des ET 5

In der Abbildung 8 ist ersichtlich wie ET 5 in Schräglage gerät und kurz darauf zur Seite stürzt.

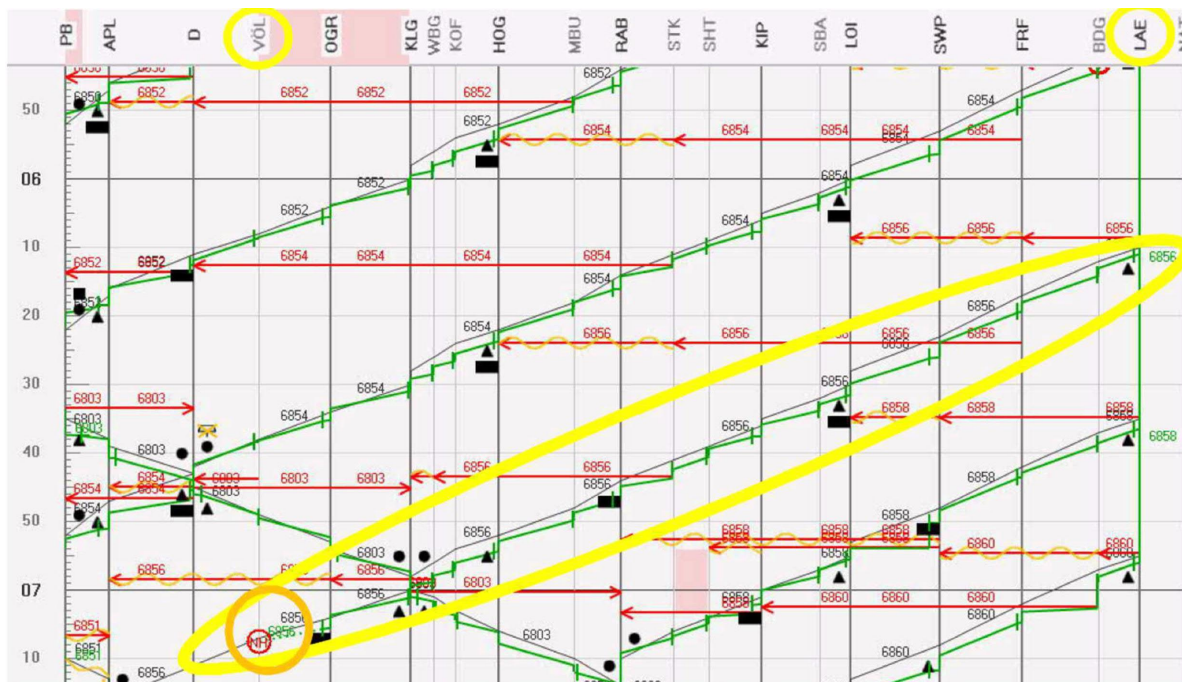
Abbildung 9: Belegblatt (Auszug aus dem RTMS)

Das Belegblatt (Abbildung 9) wurde von der NÖVOG aus dem RTMS herausgelesen und der SUB zur Verfügung gestellt. Die SUB hat wesentliche Punkte eingezeichnet. Auf der horizontalen Achse sind die Betriebsstellen abgebildet und auf der vertikalen Achse die Zeit. Die Fahrt, gekennzeichnet durch die gelbe Ellipse, vom Zug 6856 beginnt rechts oben im Bf Laubenbachmühle (LAE) um ca. 06:12 Uhr und verläuft nach links unten. Gekennzeichnet durch den orangenen Kreis, links unten in der Abbildung 9, endete die Fahrt nahe der Haltestelle Völlerndorf (VÖL). Des Weiteren ist in dem orangenen Kreis ersichtlich, dass neben der Zugnummer 6856 ein kleiner roter Kreis eingezeichnet ist. Dieser symbolisiert den Nothalt (NH), in diesem Fall die Entgleisung um ca. 07:07 Uhr.

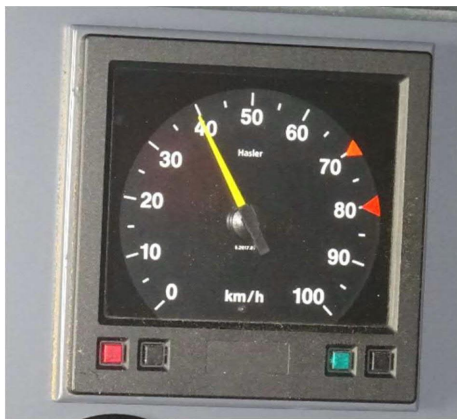
Abbildung 10: analoger Tacho aus dem ET 5

Die Tachonadel ist bei dem Indikator 40 km/h hängengeblieben, was durch erhebliche Erschütterungen (durch z.B.: Umstürzen eines Zuges) bewirkt werden kann. Im Tachometer befinden sich zwei Dreiecke welche die Farben Rot und Orange haben. Die rote Markierung zeigt die Fahrzeughöchstgeschwindigkeit (80 km/h) welche werksseitig durch den Fahrzeughersteller eingestellt wird. Die orange Markierung kann manuell durch den / die Tffz verstell werden um die max. Geschwindigkeit einzustellen, mit welcher gefahren werden soll. Des Weiteren wird bei jedem Abrüsten des Führerstandes die orange Markierung automatisch auf 0 zurückgestellt. Somit muss diese vor der Fahrt eingestellt werden, da ansonsten das Fahrzeug nicht bewegt werden kann. Die eingestellte Geschwindigkeit am Geschwindigkeitsbegrenzer erfolgt durch den Vsoll -Geber und kann in 5 km/h Schritten eingestellt werden. Eine solche Bedienhandlung gilt technisch als Sifa Impuls.

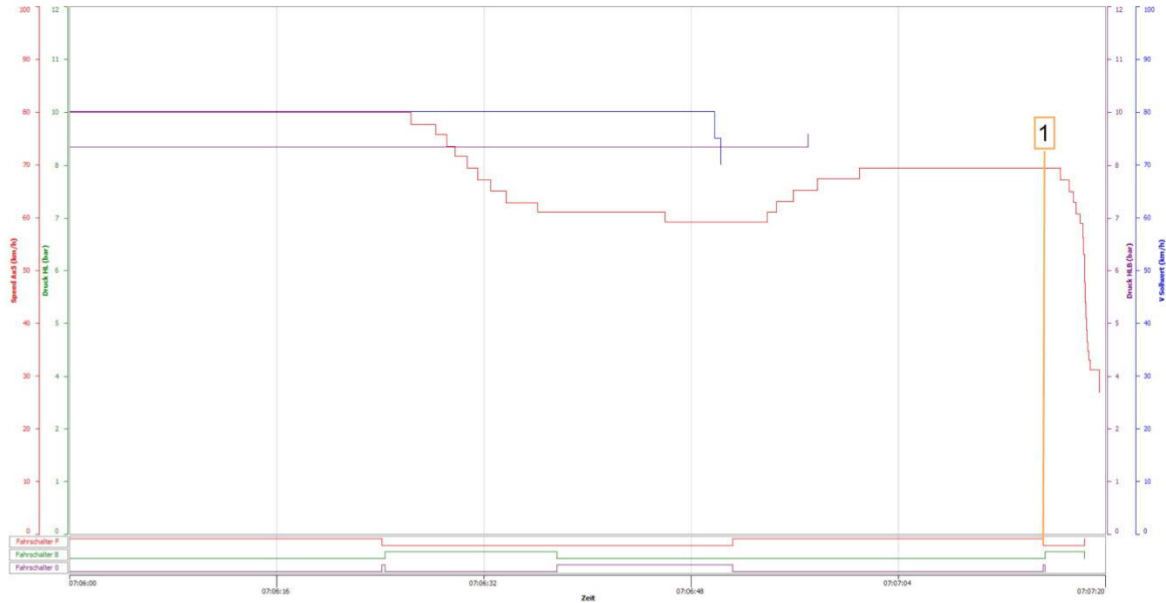
Abbildung 11: Registrierauswertung grafisch ET 5

In Abbildung 11 sind die Parameter der Geschwindigkeit, Druck in der HLL und der Druck im HLB abgebildet. Des Weiteren sind auf der horizontalen Achse der Fahrshalter „F“ (Fahren) rot, Fahrshalter „B“ (Bremsen) grün und der Fahrshalter „0“ (Neutralstellung) lila aufgezeichnet. Die SUB hat wesentliche Punkte eingezeichnet. Der senkrechte Strich (Indikator 1) weist auf die eingeleitete Bremsung hin. Der Fahrshalter „F“ wechselte von 1 auf 0; Fahrshalter „B“ von 0 auf 1; dies dokumentiert die Einleitung einer Bremsung.

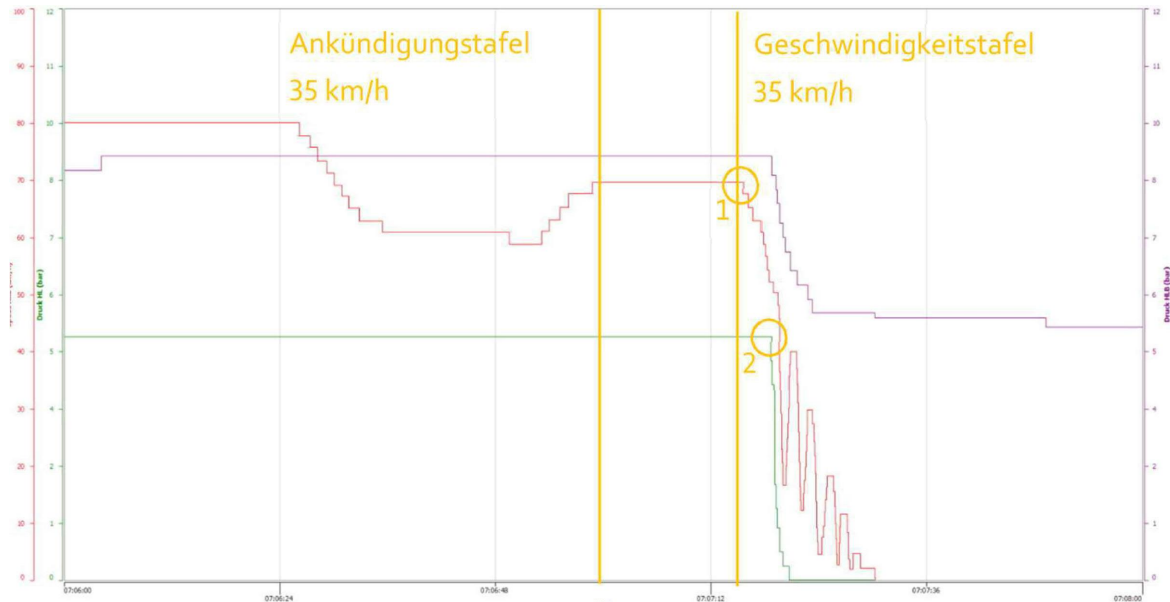
Abbildung 12: Registrierauswertung grafisch ET 6

In der Abbildung 12 sind die Parameter der Geschwindigkeit, Druck in der HLL und der Druck im HLB abgebildet. Die SUB hat wesentliche Punkte eingezeichnet. Der erste senkrechte Strich kennzeichnet den Standort der Ankündigungstafel für 35 km/h (siehe Abbildung 4). Rechts daneben findet sich ein zweiter senkrechter Strich welcher den Standort der Geschwindigkeitstafel für 35 km/h (siehe Abbildung 5) kennzeichnet. Der Kreis mit der Kennziffer „1“ zeigt den Geschwindigkeitseinbruch nach einer eingeleiteten Bremsung kurz nach der Geschwindigkeitstafel. Der zweite Kreis mit der Kennziffer „2“, zeigt den Druckabfall in der HLL, welcher durch die Zugtrennung verursacht wurde.
