# Vereinfachter Untersuchungsbericht

Unfall mit dem Segelflugzeug der Type Discus CS,  
am 20.07.2003, um ca. 09:40 Uhr UTC am Törlweg,  
Gemeinde Reichenau/Rax, A-2651, Bundesland Niederösterreich  
GZ.: 2023-0.218.108

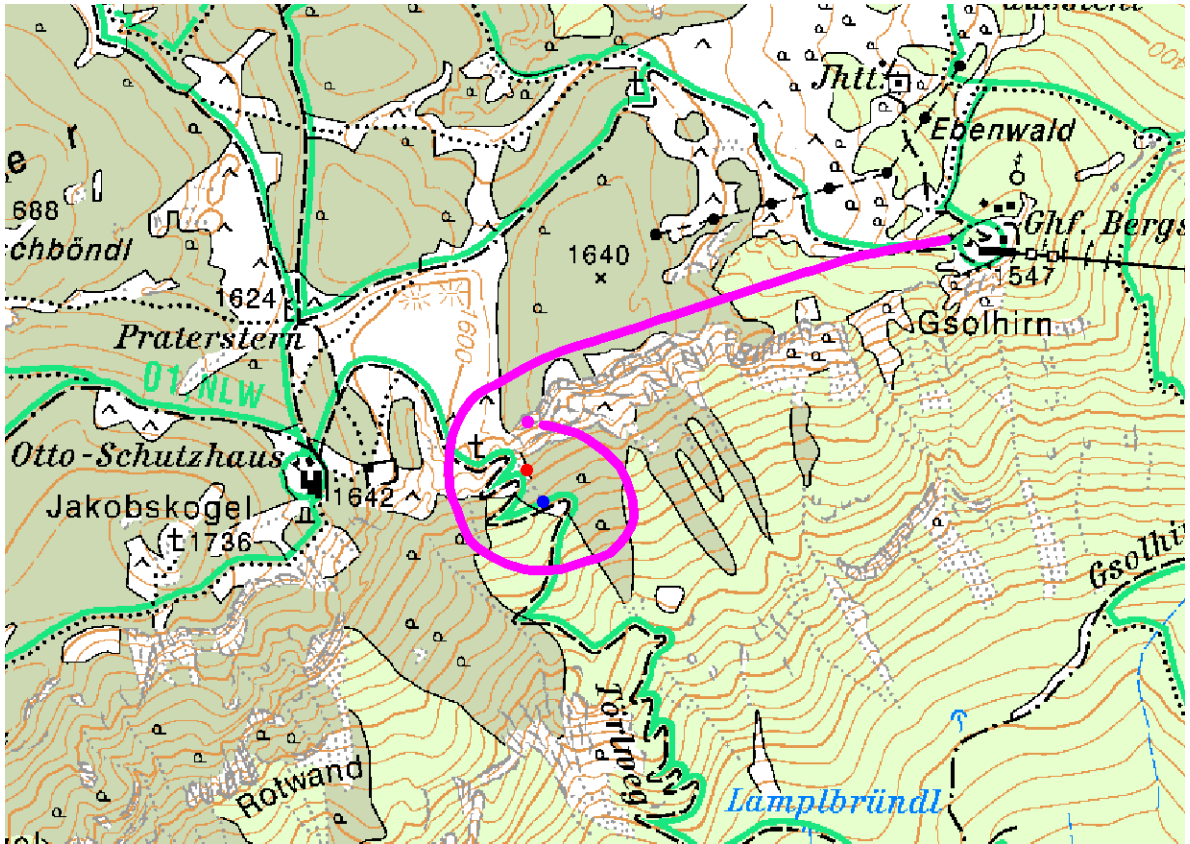
Abbildung 1 Flugverlauf

Der ungefähre Flugverlauf bis zum Absturz ist in Abbildung 1 in Magenta dargestellt.
