UNTERSUCHUNGSBERICHT

SCHWERE STÖRUNG mit einem Notfunksender (ELT) des Herstellers ACK der Type E-04

am 20.04.2015
um ca. 10:30 Uhr UTC am
Flughafen
Innsbruck (LOWI),
Tirol

GZ. BMVIT-86.067/0002-IV/BAV/UUB/LF/2016

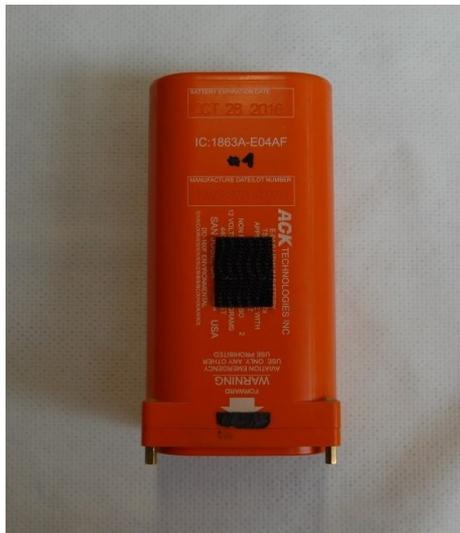
Bild 1: Draufsicht Notfunksender Batteriegehäuse

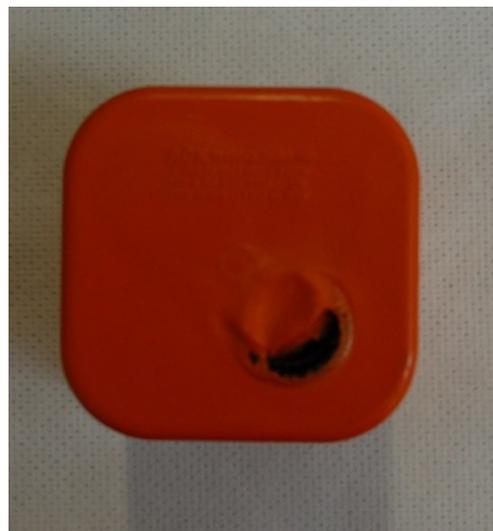
Das Notfunksender Batteriepack wurde zuerst äußerlich auf Beschädigungen untersucht. Dabei konnte festgestellt werden, dass am hinteren Ende des Gehäuses deutliche Spuren einer Wärmeentwicklung von innen zu sehen waren. Die Form des durch die Wärme verformten Gehäuseteiles bildet die Umrisse einer Federwindung gepaart mit einer farblichen Veränderung des Kunststoffgehäuses.

Bild 2: Beschädigte Stelle, Notfunksender Batteriegehäuse Rückseite

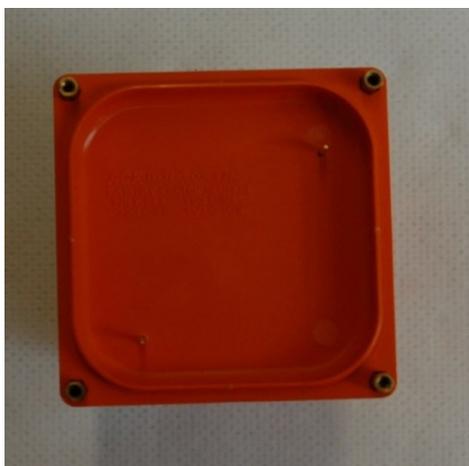
Die angrenzenden sowie die gegenüberliegende Gehäuseseite des Batteriepacks waren unbeschädigt. Die nach außen geführten elektrischen Kontakte zeigten keine Spuren einer thermischen Belastung.

Bild 3: Elektrische Anschlüsse Batteriegehäuse

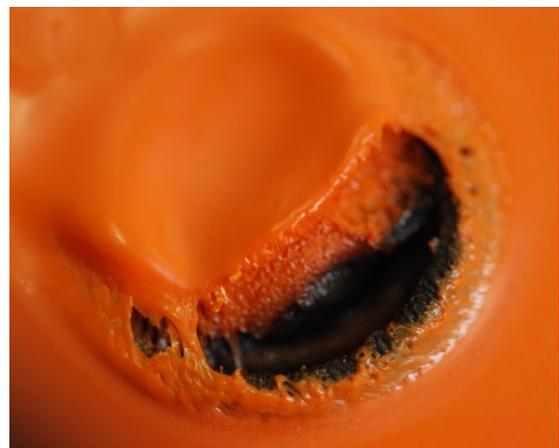
Bild 4: Detailaufnahme der beschädigten Stelle, Notfunksender Batteriegehäuse Rückseite

Bei der technischen Untersuchung konnte zuerst eine thermische Beschädigung der Gehäuserückseite festgestellt werden. Dabei war bereits eine Kontaktfeder, welche als elektrisches Verbindungselement unter den Einzelzellen dient, nach außen gedrückt worden. Der restliche Teil des Batteriegehäuses wies keine Beschädigungen auf, woraus zu schließen war, dass innerhalb des Batteriepacks ein elektrischer Fehler vorgefallen ist. Nach Abnahme des Gehäusedeckels konnte Korrosion auf den Polkappen der Einzelzellen festgestellt werden. Dies könnte durch austretendes Schwefeldioxid einer beschädigten Zelle hervorgerufen worden sein. Schwefeldioxid wird durch Sauerstoff oxidiert und in Verbindung mit Feuchtigkeit zu Schwefelsäure umgesetzt, diese wirkt dann auf Metalle korrosiv.

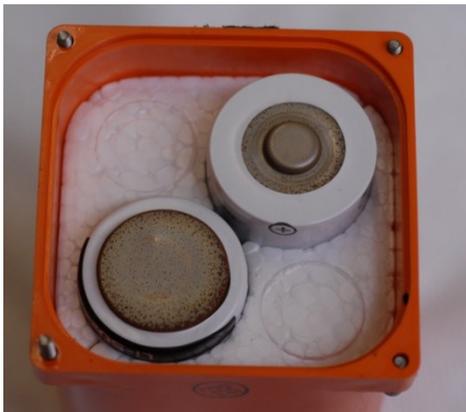
Bild 5: Gehäusedeckel geöffnet

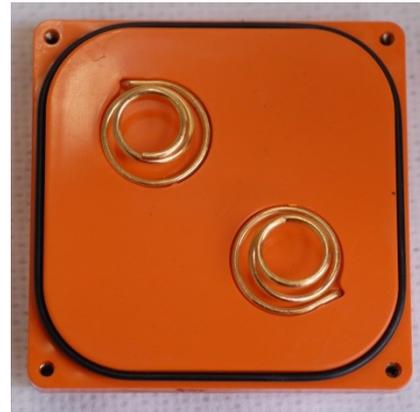
Bild 6: Elektrische Verbindungselemente des Gehäusedeckels

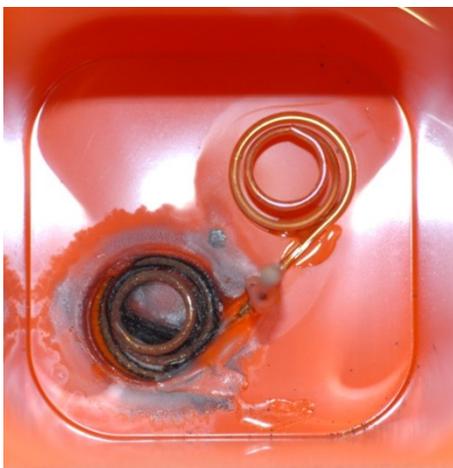
Bild 7: Elektrische Verbindungselemente der Gehäuserückseite

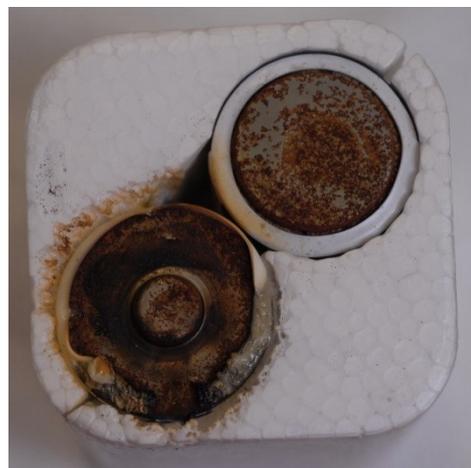
Bild 8: Beschädigte Einzelzelle mit Hartschaumeinsatz

Weiters konnten an der Einzelzelle, welche an der beschädigten Stelle an der Gehäuserückseite anlag, Spuren einer thermischen Belastung festgestellt werden. Diese Spuren konnten nach Abnahme der Pluspolkappe weiterverfolgt werden. Die Isolierung der Pluspolkappe war stark thermisch verformt und Teile der Pluspolkappe standen daher in Kontakt mit der als

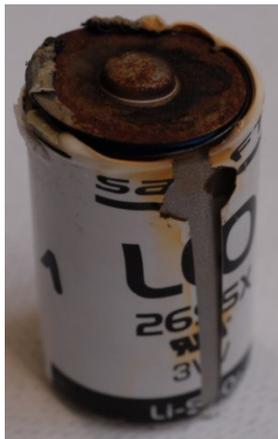
Bild 9: Detailaufnahme beschädigte Einzelzelle

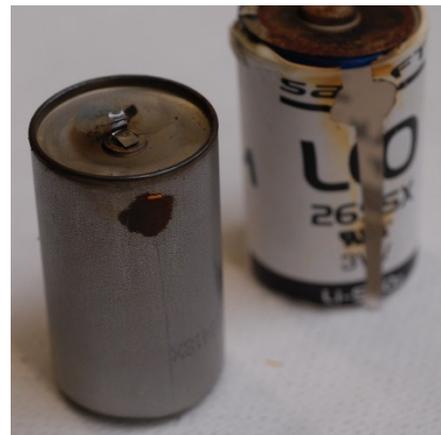
Bild 10: Beschädigte Einzelzelle mit abgenommener Ummantelung

Nach Entfernung der Ummantelung der Außenhülle konnte an einer Stelle (Bild 10: beschädigte Einzelzelle mit abgenommener Ummantelung) der Einzelzelle eine korrodierte Stelle festgestellt werden. Deckungsgleich war in diesem Bereich auch die Ummantelung der Außenhülle beschädigt, an den Endbereichen dieser Beschädigung zeigten sich weiters thermische Belastungen. Die in diesem Bereich positionierte Steckverbindung des thermischen Schaltelementes wurde darauf unter 40-facher Vergrößerung untersucht. Dabei konnte festgestellt werden, dass das Isolationsmaterial der Steckverbindung in diesem Bereich geschmolzen war und ein Teil der Steckverbindung (Bild 14) eine thermische Belastung zeigte. Dadurch kann davon ausgegangen werden, dass es in diesem Bereich eine Berührung der Steckverbindung mit der Außenhülle der Einzelzelle gegeben hat. Dies bedeutet, dass in diesem Bereich ein Kurzschluss zwischen Pluspol und Minuspol der Einzelzelle nicht auszuschließen ist.

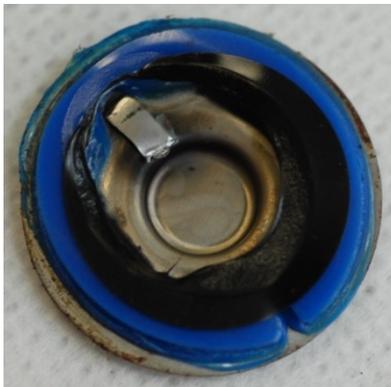
Bild 11: Detailaufnahme Pluspolkappe der beschädigten Zelle

Minuspol fungierenden Außenhülle der Einzelzelle. Dies lässt wiederum den Schluss zu, dass durch einen Kurzschluss zwischen Pluspolkappe und als Minuspol dienender Außenhülle das Verbindungselement zwischen internen Pluspol und Pluspolkappe auf Grund einer zu hohen Strombelastung durchgeschmolzen war.

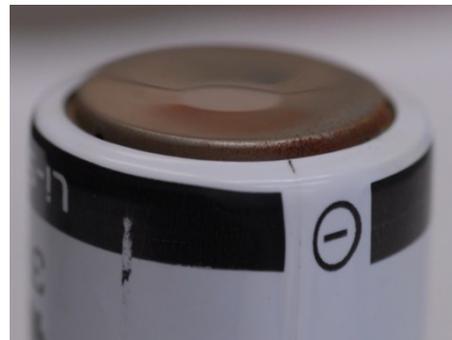
Bild 12: Plastische Verformung der Minuspole der Einzelzellen

Des Weiteren wiesen die Polkappen der Einzelzellen eine plastische Verformung auf, welche auf eine hohe Flächenpressung hervorgerufen durch die Kontaktfedern im Inneren des Gehäuses, zurückzuführen ist.

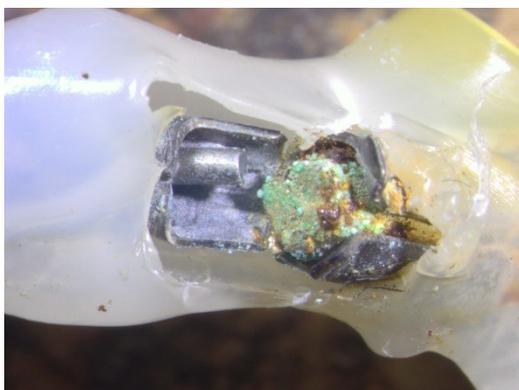
Anschließend wurde das elektrische Verbindungselement inklusive des thermischen Schaltelementes der Gehäuserückseite aus der Gehäuserückseite entfernt und unter 40-facher Vergrößerung untersucht. Dabei konnte an den Anschlüssen bzw. Steckern zwischen Kontaktfedern und thermischem Schaltelement eine thermische Belastung festgestellt werden. In diesem Bereich war das Isolationsmaterial der Steckverbindung geschmolzen. Eine Durchgangsmessung des thermischen Schaltelementes verlief negativ.

Bild 13: Übersicht Steckverbindung

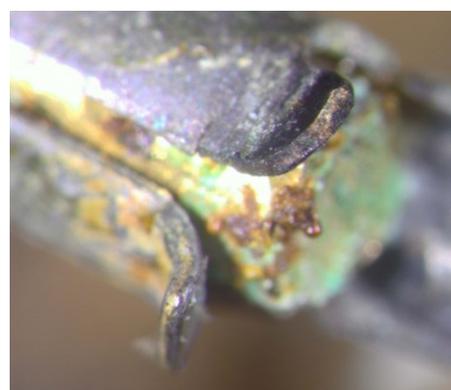
Bild 14: Detailaufnahme thermische Belastung Steckverbindung

Das Verbindungselement an der Gehäuserückseite verfügt über ein thermisches Schaltelement, dieses ist laut Typenbezeichnung auf eine Öffnungstemperatur von 93° Celsius kalibriert. Dies bedeutet, wenn das thermische Schaltelement eine Temperatur von $\geq 93^\circ$ Celsius erreicht, schmilzt innerhalb des Schaltelementes ein thermisches „Kügelchen“ und eine Feder öffnet den Kontakt zwischen den beiden Anschlüssen. Es wird somit die serielle Schaltung der Einzelzellen unterbrochen. An den Anschlüssen des Notfunksender Batteriepacks liegt dann keine Spannung mehr an. Auf Grund der negativen Durchgangsmessung des thermischen Schaltelementes kann im gegenständlichen Fall davon ausgegangen werden, dass das Schaltelement mit einer Temperatur von $\geq 93^\circ$ Celsius belastet wurde.

Mit hoher Wahrscheinlichkeit ist davon auszugehen, dass der Kurzschluss zwischen Steckverbindung des thermischen Schaltelements und Außenhülle der beschädigten Zelle die thermische Veränderung der Einzelzelle hervorgerufen hat. In weiterer Folge ist dann der Isolationskörper zwischen Pluspolkappe und Außenhülle der Einzelzelle geschmolzen und dies hat dann wiederum einen direkten Kurzschluss zwischen Pluspolkappe und Außenhülle (Minuspol) der Einzelzelle verursacht. Die Beschädigung am Isolationsmaterial der Steckverbindung ist in einem Bereich, wo auf Grund der Bauform der Steckverbindung eine Erhöhung gegeben ist.

Der Isolationskörper der Steckverbindung bzw. die Steckverbindung zwischen thermischen Schaltelement und Kontaktfeder sollte so gewählt werden, dass ein Durchscheuern durch Teile der elektrischen Steckverbindung nicht möglich ist.

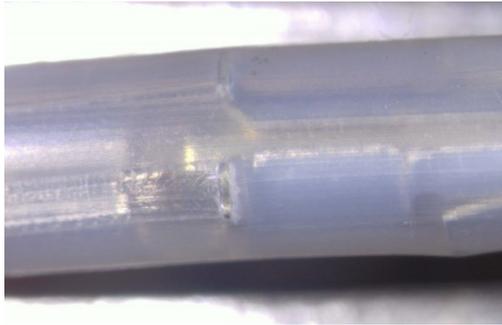
Danach wurde das elektrische Verbindungselement inklusive des thermischen Schaltelementes der Gehäuserückseite aus der Gehäuserückseite entfernt und unter 40-facher Vergrößerung untersucht. Dabei konnte festgestellt werden, dass im identen Bereich wie bei dem beschädigten Notfunktender Batteriepack das Isolationsmaterial der Steckverbindung des thermischen Schaltelementes Beschädigungen aufwies.

Bild 19: Übersicht Steckverbindung

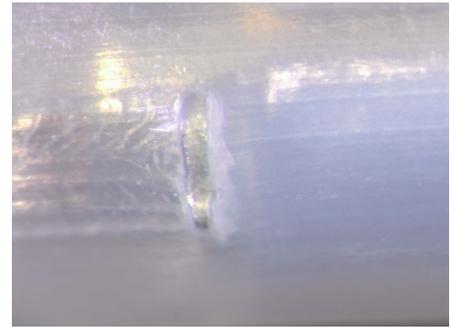
Bild 20: Detailaufnahme beschädigtes Isolationsmaterial

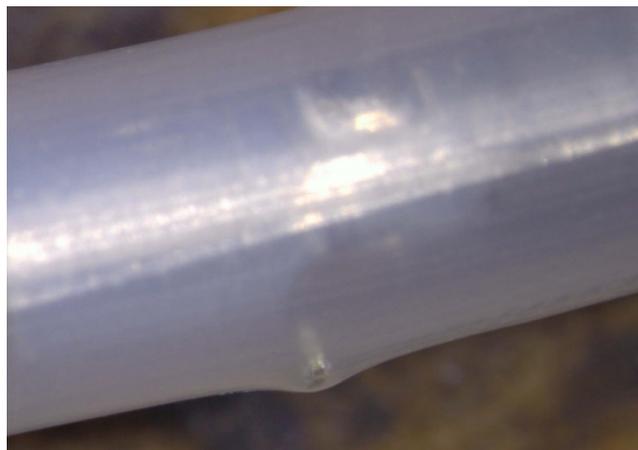
Bild 21: Detailaufnahme mit Auswölbung des Isolationsmaterials

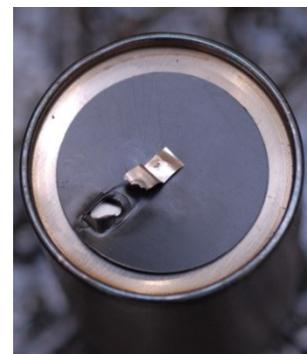
Des Weiteren wurde eine Einzelzelle des Vergleichs Notfunksender Batteriepack zwischen Pluspolkappe und Außenhülle (Minuspol) kurzgeschlossen. Dabei konnte festgestellt werden, dass das elektrische Verbindungselement des internen Pluspoles zur Pluspolkappe durchgeschmolzen war und keine thermische Veränderung der Zelle zu Stande kam.

Bild 23: Durchgeschmolzenes Verbindungselement

In einem Versuch wurde eine Einzelzelle nach Entfernung der Isolation zwischen Pluspolkappe und Außenhülle kurzgeschlossen. Dabei konnte beobachtet werden, dass lediglich das Verbindungselement zwischen internem Pluspol und Pluspolkappe der Einzelzelle durchgeschmolzen war und keine weitere thermische Veränderung der Zelle zustande kam. Dies lässt den Schluss zu, dass nur der Kurzschluss zwischen Pluspolkappe und Außenhülle nicht zu diesem Schadensbild, wie beim beschädigten Notfunktender Batteriepack, führen konnte.
