Abschlussbericht

Unfall mit dem Hubschrauber der Type Robinson R22 Beta II,
am 10.09.2006, um ca. 12:55 Uhr UTC in Schärding - Suben,
Gemeinde St. Florian am Inn, A-4782, Schärding, Oberösterreich
GZ.: BMK-2023-0.295.389

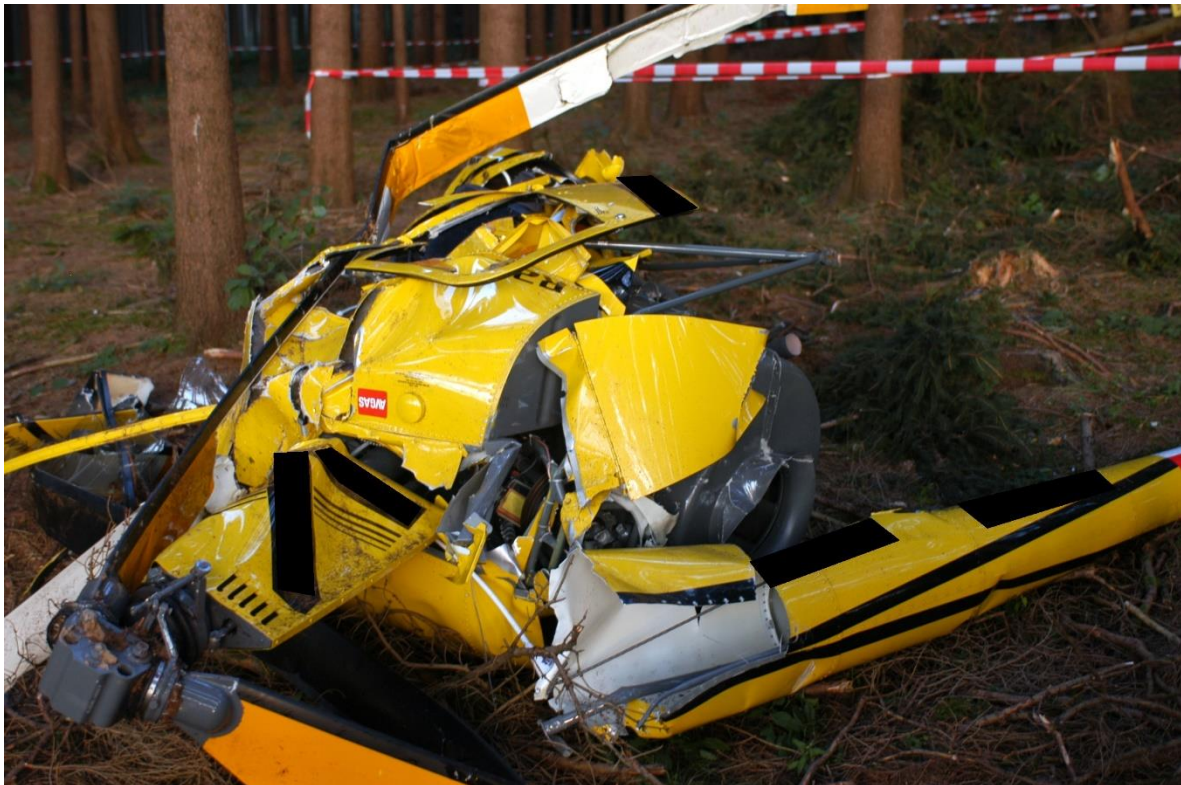
Abbildung 4 Unfallstelle mit verunfalltem Hubschrauber

Die Unfallstelle befand sich ca. 755 m östlich der Pistenschwelle 32 auf ca. 361 m ü.d.M. in einem Waldstück. Die Endlage des Wracks befand sich auf dem mit Nadeln und Aststücken bedeckten Waldboden. Die Erstaufschlagsspuren befanden sich in den Baumkronen auf einer Höhe über dem Grund von ca. 17 m.

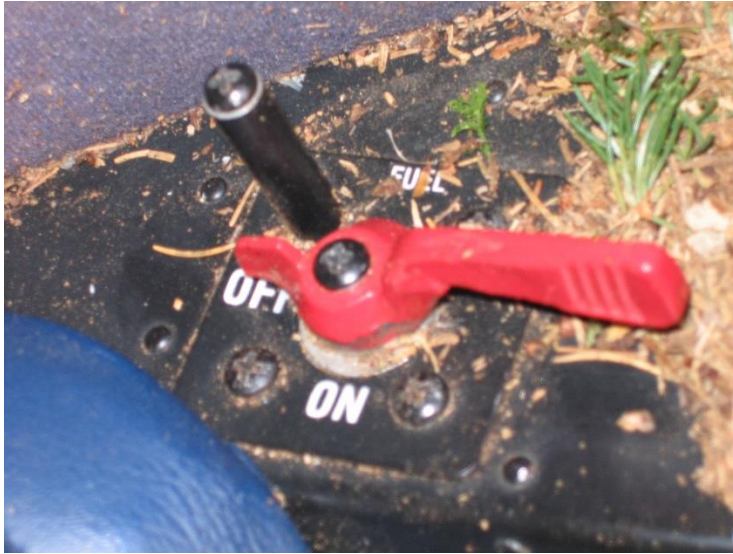
Abbildung 5 Fuel Shut OFF Hebel an der Unfallstelle

- Battery Master: OFF
- Alternator: OFF
- Clutch: Disengage (Schutz abgebrochen)
- Strobe Light: ON
- NAV Lights: OFF
- Magneto Switch: Left Schlüssel abgebrochen
- Carb Heat: Entriegelt – voll gezogen
- Mixture: Full Rich
- Fuel Shut Off: Geschlossen
- Cabin Heat: IN
- Heater Blower: OFF
- Primer: IN – verriegelt
- Governor: nicht eindeutig feststellbar
- Land Light: nicht eindeutig feststellbar
- Transponder: OFF

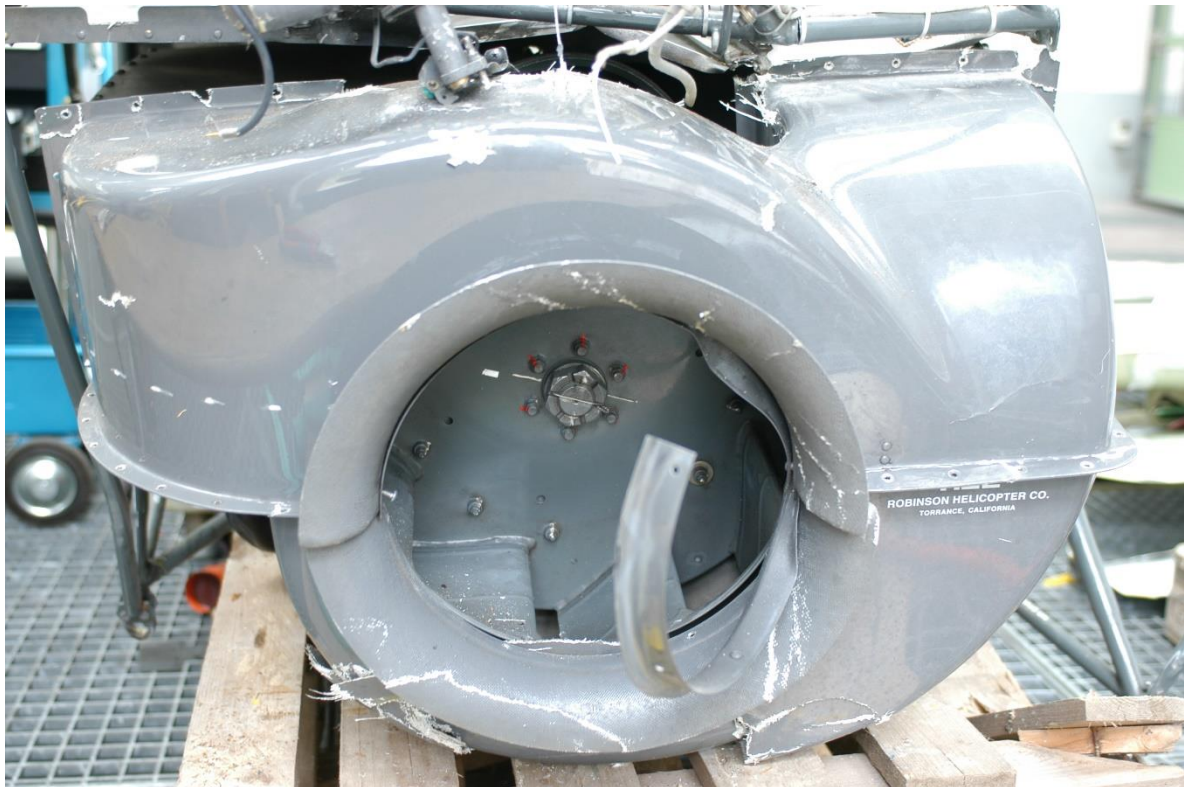
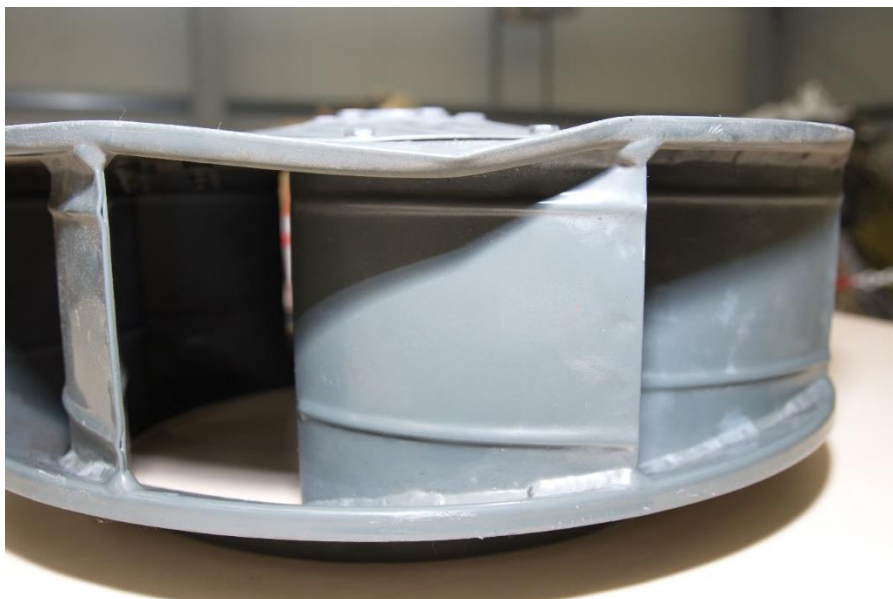
Wie in der Abbildung 5 zu sehen ist, ist direkt mit der Kurbelwelle des Triebwerks die untere Riemenscheibe mit dem Lüfterrad verbunden. Dieses Lüfterrad wird mit einem aus Faserverbundwerkstoff hergestellten Gehäuse ummantelt und leitet somit den durch das Lüfterrad angesaugten Luftstrom über Luftleitbleche zu den einzelnen Zylindern des Triebwerkes weiter. Im Falle eines Triebwerkausfalles kommt es zu einem Stillstand der unteren Riemenscheibe und somit auch zum Stillstand des Lüfterrades. Das Lüfterrad sowie dessen Gehäuse wiesen keine radialen Schleifspuren auf, das Lüfterrad selbst war ca. auf dessen sieben Uhr Position biegeverformt.

Abbildung 7 Lüfterrad mit Gehäuse

Abbildung 8 Lüfterrad im ausgebauten Zustand mit sichtbarer Biegeverformung

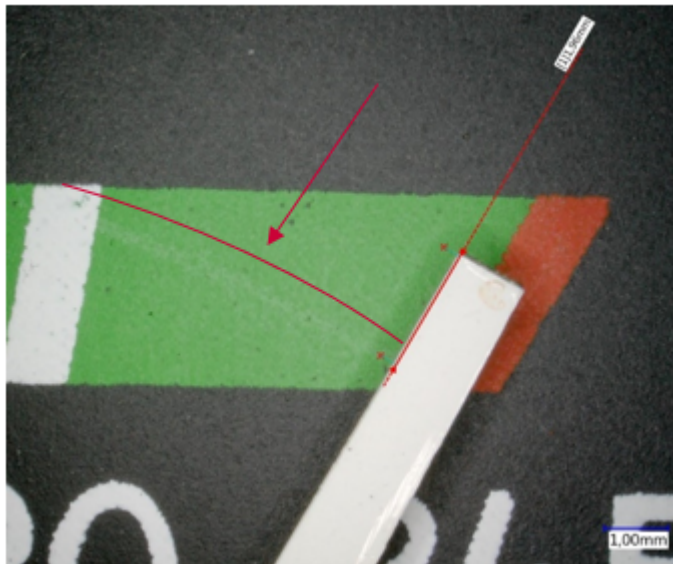
Abbildung 13 Detailaufnahme und Vermessung der Zeigerspur im Bereich zwischen 180°F und 245°F

Des Weiteren konnte bei der Motoröl Temperaturanzeige im Bereich zwischen 180°F und 245°F auf dem Ziffernblatt eine weiße Zeigerspur festgestellt werden.

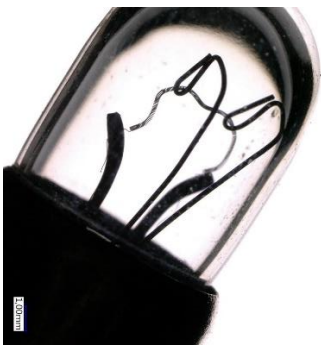
Abbildung 14 Glühfaden der STARTER ON Lampe

Es wurden alle im Instrumententräger verbauten Kontroll- und Warnleuchten einer mikroskopischen Untersuchung unterzogen. Die Lampenummantelungen der CLUTCH, MR TEMP, MR CHIP, TR CHIP, LOW FUEL und der LOW RPM Warnleuchten zeigten äußerliche Schleifspuren, die Ummantelungen der STARTER ON, BRAKE und ALT Warnleuchten wiesen keine Beschädigungen auf. Die Lampenkörper wurden, wo dies notwendig war, von dessen Ummantelungen separiert und teilweise, um Reflexionen bei der mikroskopischen Untersuchung zu vermeiden, wurde der Glaskörper welcher den Glühfaden umgibt entfernt. Bei dem Glühfaden der STARTER ON Lampe konnte keine Glühwendelverformung oder ein Glühwendelbruch festgestellt werden.

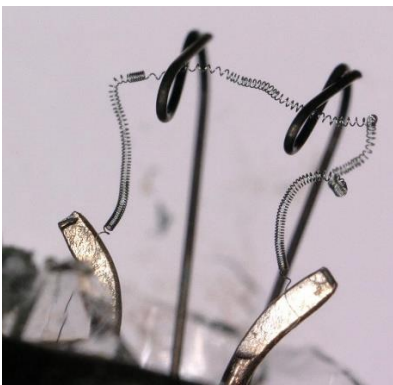
Abbildung 15 Glühfaden der CLUTCH Lampe

Der Glühfaden der CLUTCH Kontroll- Warnleuchte zeigte unter dem Mikroskop eine Warmverformung der Glühwendel auf.

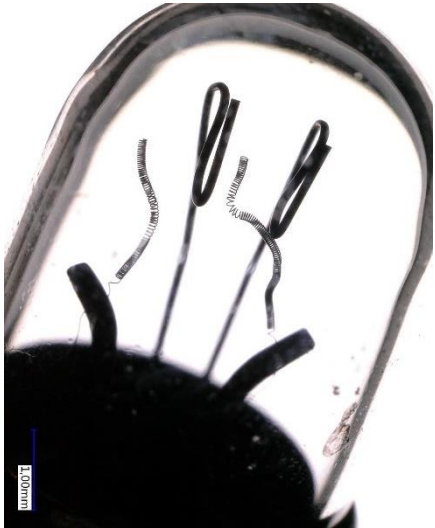
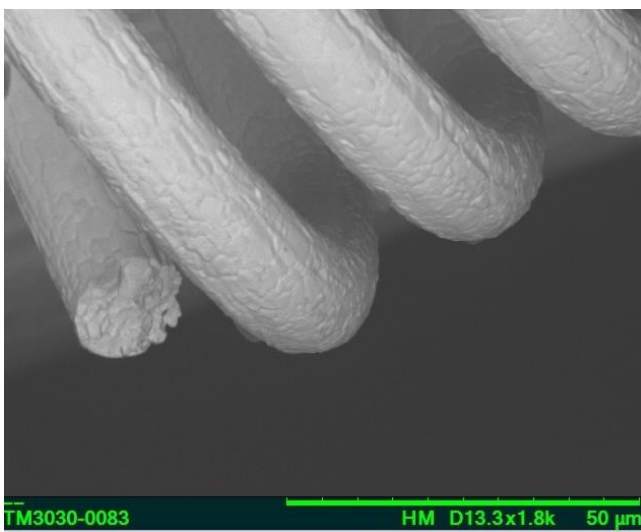
Die Kontrolllampe TR CHIP wies einen Glühwendelbruch mit stellenweiser Glühwendeldehnung auf. Diese Glühwendel wurde anschließend im Rasterelektronenmikroskop genauer betrachtet, um die Bruchfläche der Glühwendel auf deren Beschaffenheit zu untersuchen. Dabei konnte festgestellt werden, dass es sich um eine „glatte“ Bruchfläche handelt, welche auf eine Kaltbruchstelle deutet.

Abbildung 16 Glühfaden der TR CHIP Kontrollleuchte

Abbildung 17 Rasterelektronenmikroskop-aufnahme der TR CHIP Glühwendel Bruchstelle

Bei den Kontroll-Warnlampen TR CHIP und LOW FUEL wurde ebenfalls eine Rasterelektronenmikroskop Untersuchung durchgeführt. Hierbei zeigte sich in beiden Fällen eine Kaltbruchstelle der Glühwendel, wodurch sich ein Aufleuchten zum Unfallzeitpunkt mit hoher Wahrscheinlichkeit ausschließen lässt.

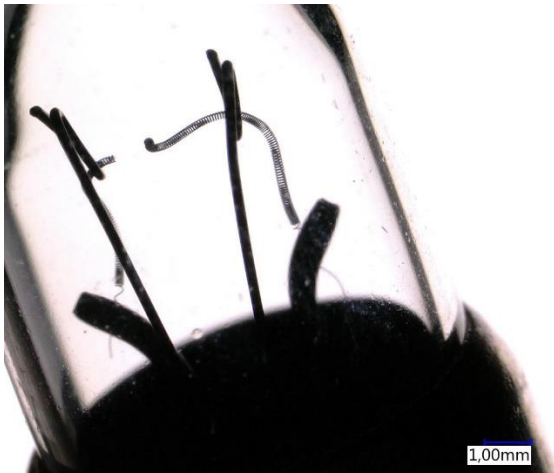
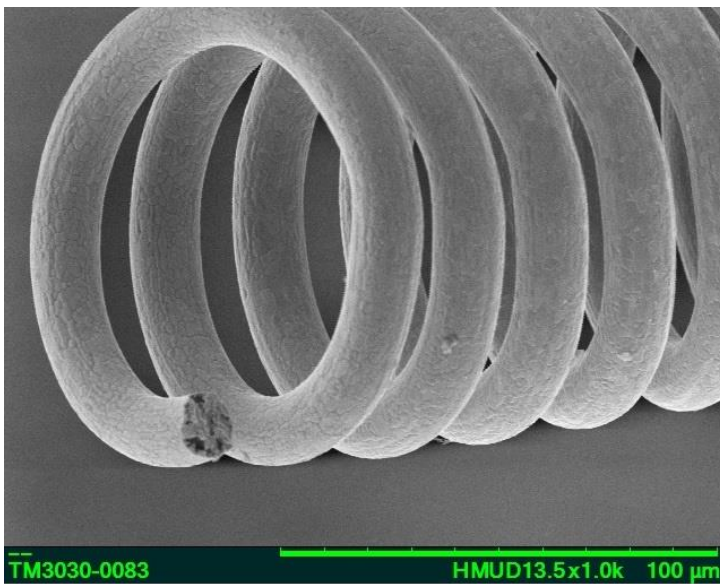
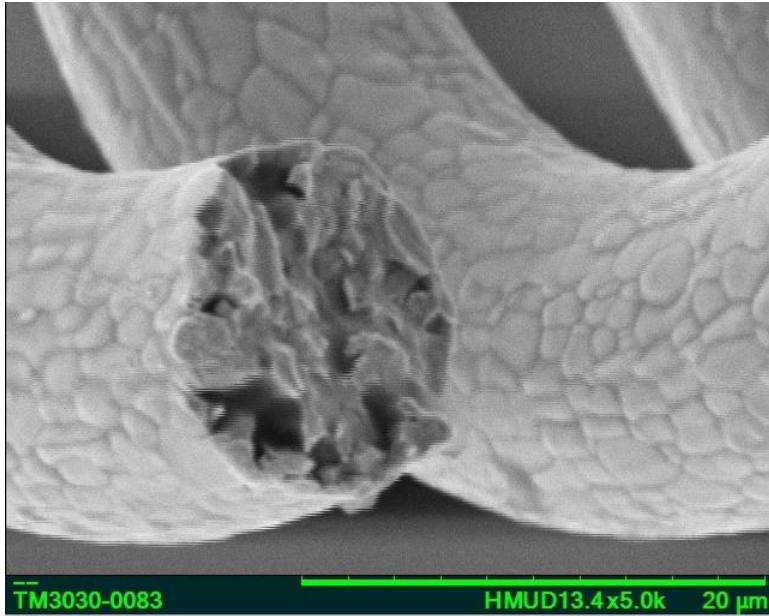
Des Weiteren wurde die Kontrolllampe LOW FUEL mikroskopisch untersucht. Dabei konnte festgestellt werden, dass diese einen Glühwendelbruch ohne Glühwendeldehnung aufwies. Um die Bruchfläche des Glühwendelbruches genauer untersuchen zu können, wurde diese mittels Rasterelektronenmikroskop untersucht.

Abbildung 18 Glühfaden der LOW FUEL Kontrollleuchte

Abbildung 19 Rasterelektronenmikroskop-aufnahme der LOW FUEL Glühwendel Bruchstelle

Abbildung 20 Rasterelektronenmikroskop-Detail Aufnahme der LOW FUEL Glühwendel Bruchstelle

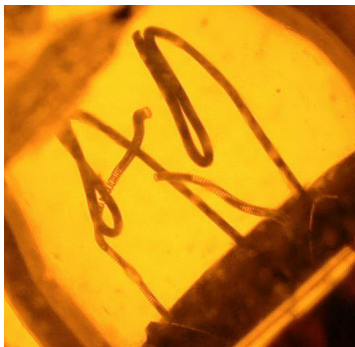
Abbildung 21 Glühfaden der MR TEMP Kontrollleuchte mit Ummantelung

Bei der Untersuchung der MR TEMP Kontrolllampe konnte ein Glühwendelbruch ohne Glühwendeldehnung festgestellt werden.

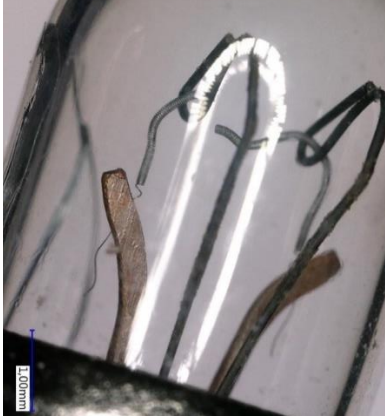
Abbildung 22 Glühfaden der MR CHIP Kontrollleuchte

Die Kontrolllampe MR CHIP wies einen Glühwendelbruch ohne Glühwendeldehnung auf.

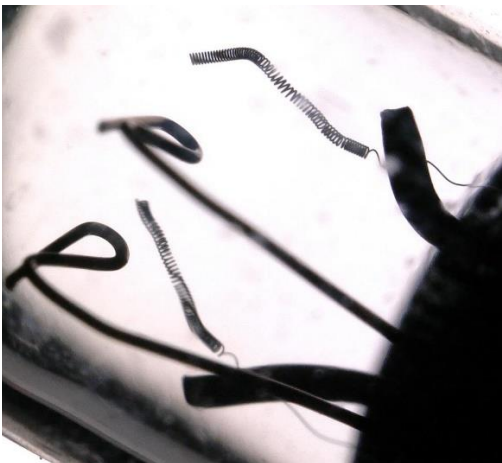
Abbildung 23 Glühfaden der LOW RPM Kontrollleuchte

Bei der mikroskopischen Untersuchung der LOW RPM Kontrollleuchte konnte festgestellt werden, dass diese eine Glühwendeldehnung sowie zwei Glühwendelbrüche aufwies.

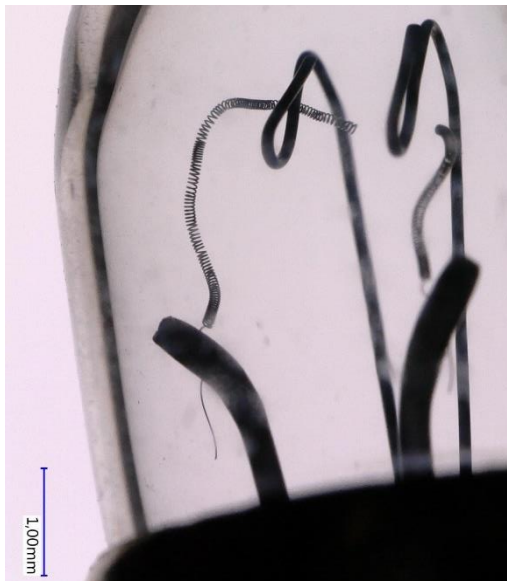
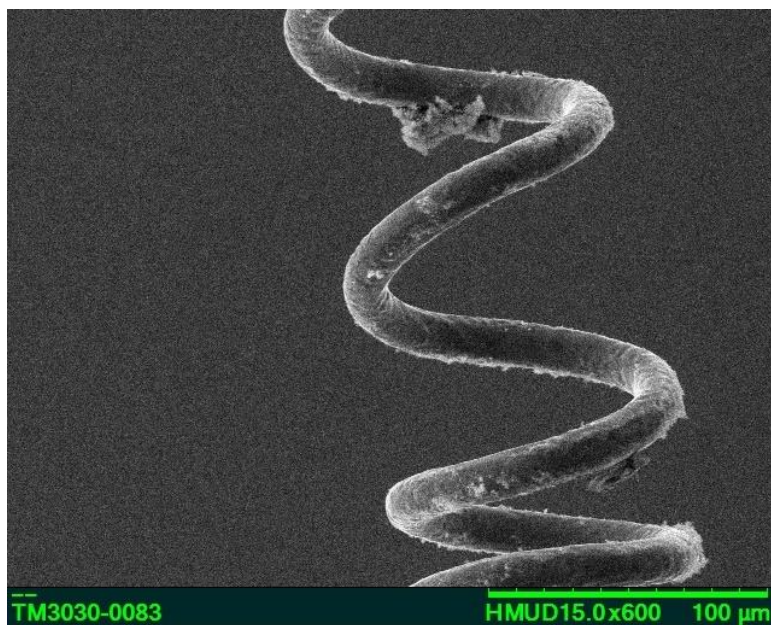
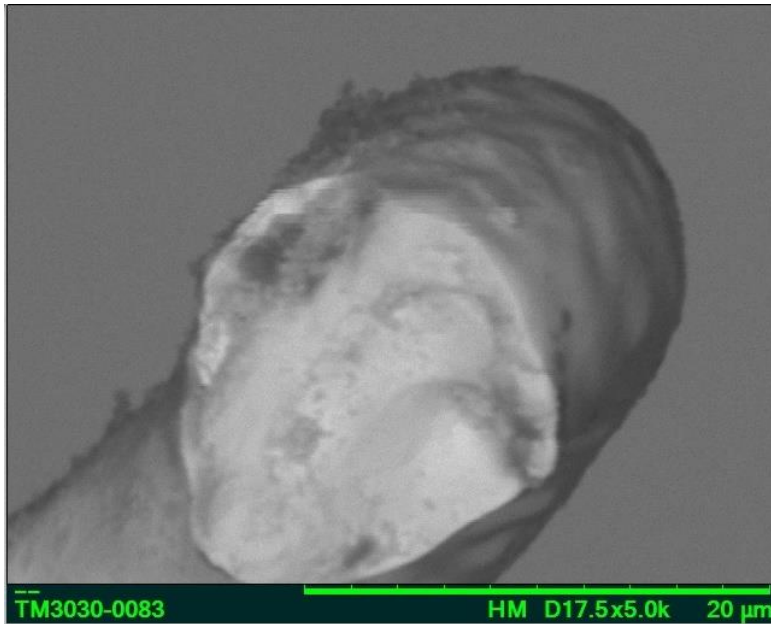
Die Untersuchung der Kontrolllampe ALT zeigte einen Glühwendelbruch in Verbindung mit einer Glühwendeldehnung. Die anschließende Rasterelektronenmikroskop– Untersuchung zeigte noch deutlicher die Glühwendelverformung sowie die Glühwendelbruchstelle.

Abbildung 25 Rasterelektronenmikroskop-aufnahme der ALT Glühwendeldehnung

Abbildung 26 Rasterelektronenmikroskop-aufnahme der ALT Glühwendelbruchstelle

ALT in Folge eines Generatorsausfalles bzw. durch ein stillstehendes Triebwerk zum Kollisionszeitpunkt. Die Glühwendel zeigte unter dem Rasterelektronenmikroskop eine Glühwendeldehnung in Verbindung mit einer Warmbruchstelle der Glühwendel.
