Untersuchungsbericht

Unfall mit dem Luftfahrzeug der Type Cirrus SR22T,
am 21. Dezember 2019, um ca. 13:47 Uhr UTC am Knappenbühelweg,
Gemeinde Fischhorn, A-5671, Salzburg
GZ.: 2021-0.025.985

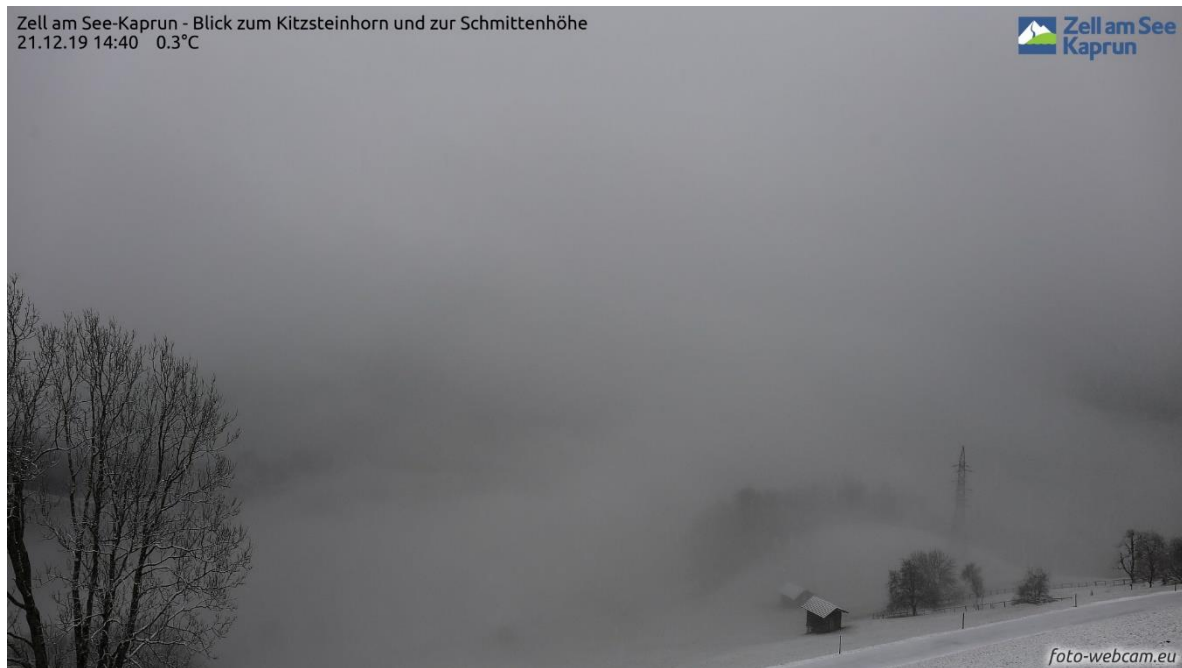
Abbildung 4 Webcambild Zell am See-Kaprun-Blick zum Kitzsteinhorn und zur Schmittenhöhe

Am 21. Dezember 2019 gab es im Land Salzburg trübes Wetter mit dichten Wolken, Regen und Schneefall. Archivbildern einer Wetterkamera mit zeitlicher Auflösung von 10 Minuten in Zell am See in einer Seehöhe von 1000 m kann man den Witterungsverlauf und die Sichtverhältnisse in einem Höhenbereich von 1000 m entnehmen.

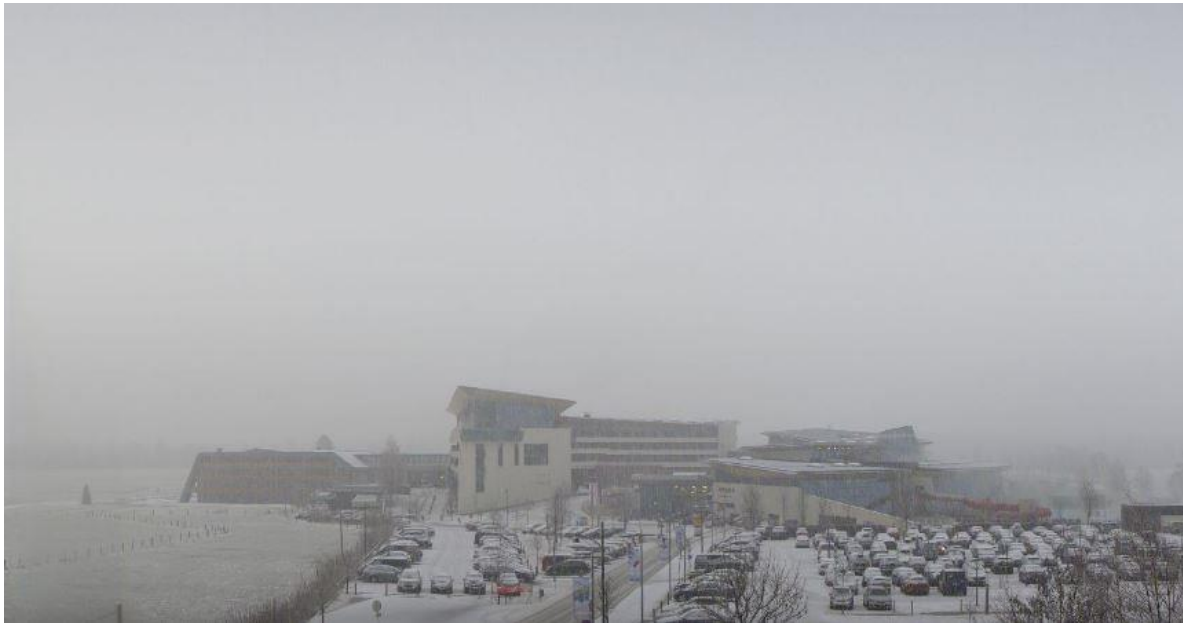
Abbildung 6 Webcam Bild Tauernspa Blick Richtung Nordost

Archivbilder einer Wetterkamera im Bereich von Kaprun kann man entnehmen, dass es bis etwa 12:40 Uhr im Tal keine wesentlich eingeschränkte horizontale Sicht und Niederschlag in Form von Regen gegeben hat. Ab 13 Uhr gab es eine eingeschränkte horizontale Sicht und Niederschlag in Form von Schneereggen und Schneefall, dabei ist Schnee im Bereich von Kaprun auch auf Gebäuden und Wiesen liegen geblieben.

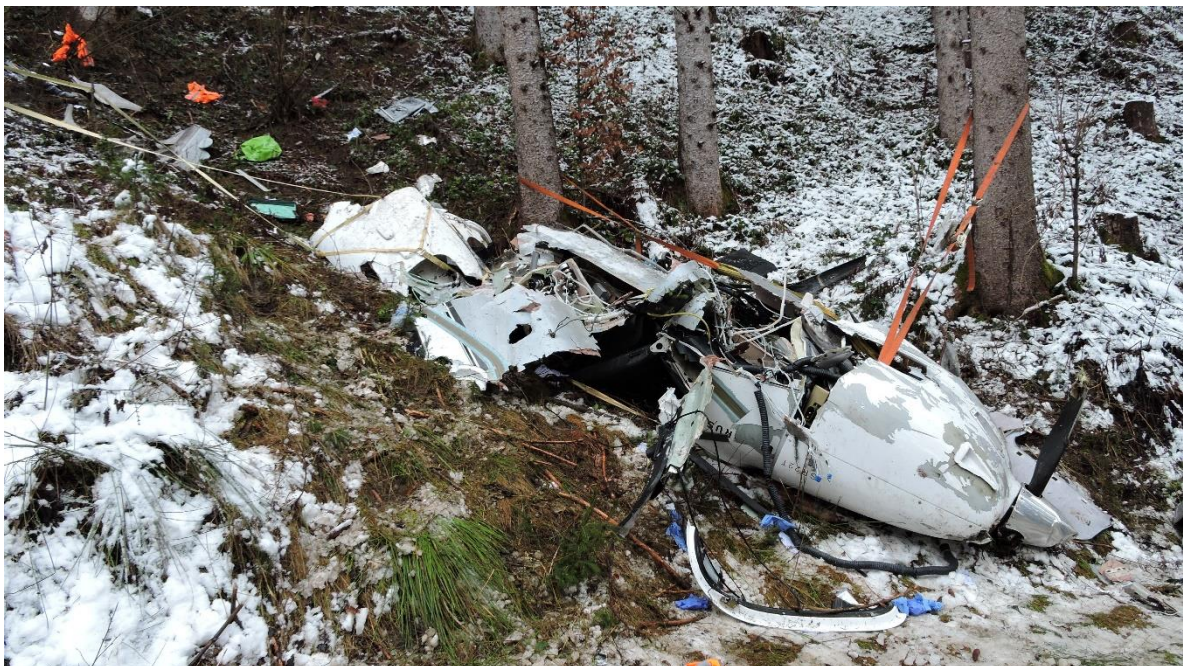
Abbildung 14 Luftfahrzeugwrack in Endlage an der Absturzstelle, gegen Abrutschen gesichert

der Nabe abgebrochen, ein Propellerblatt war an dessen Spritze abgebrochen. Am Hauptwrack waren nur die zerstörten Hauptholme der Flügel zu sehen (rechts ca. 2 m, links ca. 50 cm). Das Heck war nach der Passagierkabine abgetrennt und lag in viele Teile zerrissen entlang der Absturzroute ebenso wie Teile der Flügelbeplankung, des Fahrwerks und des Leitwerks bis zu etwa hundert Meter von Hauptwrack entfernt. Das Hauptwrack war für die Personenbergung angehoben worden. Teile des Hauptwracks waren im Cockpitbereich aufgrund der Personenrettungsmaßnahmen zerschnitten worden. Am Tag der Besichtigung der Unfallstelle war das Wrack mittels an Bäumen befestigten Gurten gegen Abrutschen gesichert und mit einer Plane zugedeckt. Der ELT lag ohne seine Befestigung und ohne Antennenkabel etwas oberhalb des Hauptwracks. Spuren am Waldboden oberhalb des Hauptwracks lassen auf den Erstaufschlagpunkt des Hauptwracks am Waldboden schließen. Im Erdreich befand sich ein an der Nabe abgetrenntes Propellerblatt. Daneben lag die linke aufgetrennte Halbschale des Luftfahrzeughecks. Die noch mit der Kabinenstruktur verbundenen Gurten des Gesamtrettungssystems lagen oberhalb des Hauptwracks, der Fallschirm des Gesamtrettungssystems befand sich ungeöffnet in seiner Hülle. Die Feststoffrakete des Gesamtrettungssystems lag offensichtlich ausgebrannt neben dem Fallschirm und war noch mit Seilen mit dem Fallschirmpaket verbunden. Die Feststoffrakete wurde durch ein sachkundiges Organ der Exekutive geborgen und ebenso wie eine in der Nähe liegende Sauerstoffflasche sichergestellt. Der von der Luftfahrzeugstruktur getrennte rumpfnaher Teil des rechten Flügels mit dem rechten Hauptfahrwerk lag oberhalb des Hauptwracks an einem Baum. Daneben lag die rechte aufgetrennte Halbschale des Luftfahrzeughecks. Beim Wrack wurden zwei Flugbücher des Piloten, ein Motor-Logbuch, das Flughandbuch, eine Kladde mit Flugplan und handschriftlichen Eintragungen zu Flugverlauf, eine Checkliste, Procedures, Mass & Balance Berechnung, eine Instrumentenanflugkarte für den Flugplatz Zell am See aufgefunden. Persönliche Gegenstände (u.A.: Elektronische Beweismittel wie I-Pad, I-Phone, Garmin Uhr) waren bereits vor dem Eintreffen der Mitarbeiter der Sicherheitsuntersuchungsstelle durch Polizeibeamte sichergestellt worden.

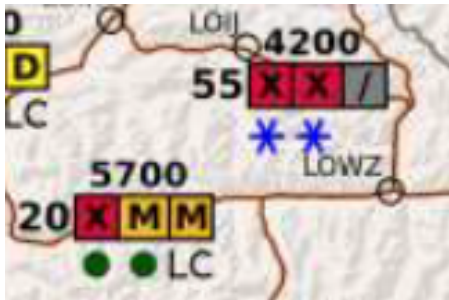
Abbildung 15 Ausschnitt aus Gafor Karte gültig am 21. Dezember 2019 von 12:00 - 18:00 Uhr

Die am 21. Dezember 2019, um 11:45 Uhr herausgegebene, von 12 bis 18 Uhr gültige Gafor- Karte zeigte für den ersten Gültigkeitsabschnitt zwischen 12:00 und 14:00 Uhr für die Route 20 (.....- Gerlospass-Salzachtal-LOWZ) X = geschlossen und Regen an.

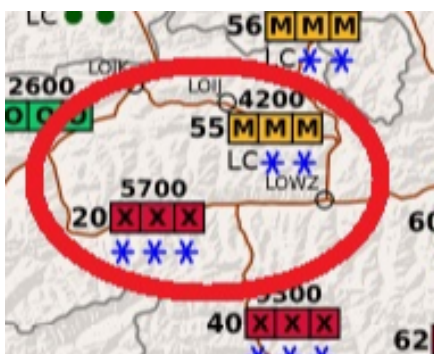
Abbildung 16 Ausschnitt aus Gafor Karte gültig am 21. Dezember 2019 von 08:00 - 14:00 Uhr

Am Morgen des Unfalltages rief der Pilot eine Gafor Karte über die Internet-Wetterseite der Austro Control GmbH ab. Diese Karte zeigte, dass die Gafor Strecke 20 im Zeitraum von 08:00 - 14:00 Uhr als geschlossen mit Schneefall vorhergesagt war.
