## UNTERSUCHUNGSBERICHT

### SCHWERE STÖRUNG mit einem Tablet im Luftfahrzeug der Type Airbus A321-111

am **03.09.2014**  
um ca. **12:07 Uhr UTC** im Anflug  
auf den Verkehrsflughafen Kairo  
(HECA), Ägypten

GZ. BMVIT-86.065/0001-IV/BAV/UUB/LF/2016

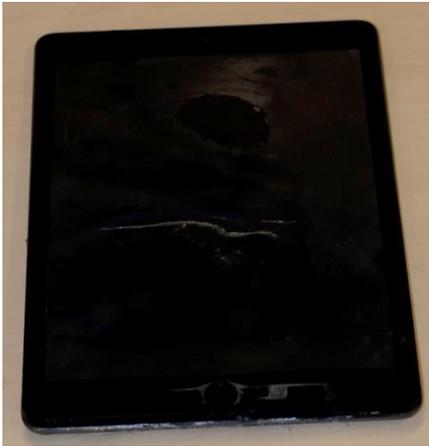
Frontansicht Tablet- Computer

Unter Berücksichtigung des Schadensbildes ist davon auszugehen, dass der Brand vom Inneren des Gerätes seinen Ausgang genommen hat und sich in weiterer Folge nach außen ausgebreitet hat. Eine äußerliche mechanische Vorbeschädigung am Gerät konnte bei der visuellen Untersuchung der Sicherheitsuntersuchungsstelle des Bundes Bereich Zivilluftfahrt nicht festgestellt werden, jedoch wurde das Gerät während des Zwischenfalles schwer beschädigt, sodass mögliche äußerliche mechanische Vorbeschädigungen nicht ausgeschlossen werden können. Da das Tablet nach Angaben des Passagiers noch nicht benutzt

Auf Grundlage der visuellen äußerlichen Untersuchung ist die schwere Störung mit hoher Wahrscheinlichkeit auf eine Überhitzung des Lithium Akkumulators des Tablets zurückzuführen. Die Ursache der ausgelösten chemischen Reaktion im Inneren des Akkumulators konnte nicht eindeutig festgestellt werden, da das Geräteinnere keiner Detailuntersuchung unterzogen wurde.

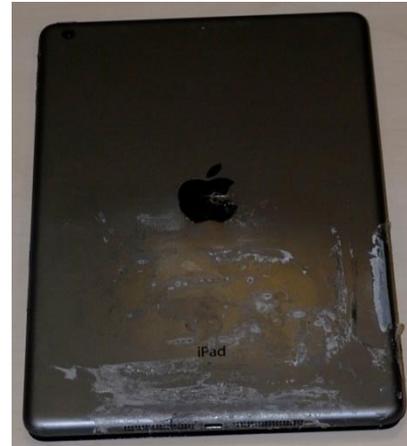
Rückansicht Tablet- Computer

Rückseite des Gerätes verschmolzen. Die äußerliche Verpackung weist auf der Innenseite Brandspuren auf, welche mit den Spuren am Gerät ident sind. Es erscheint möglich, dass die Brandeinwirkung vom Inneren des Gerätes nach außen verlaufen ist. Das in der Verpackung befindliche Netzgerät (Ladegerät) zeigt nur oberflächliche Brandeinwirkung.

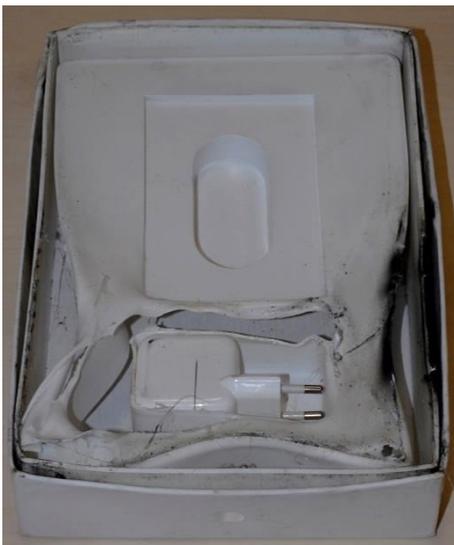
Herstellerverpackung

Es konnte festgestellt werden, dass der Verpackungsinhalt nicht vollständig war. Das USB Ladekabel, welches entweder direkt an das mitgelieferte Netzgerät oder an einem USB Steckplatz angeschlossen werden kann, war nicht mehr vorhanden. Der Kunststoffeinsatz der Verpackung wies Spuren einer starken Wärmeeinwirkung auf und war teilweise mit der
