ENTGLEISUNG ZUG 66505

Bf Sankt Veit an der Glan

Untersuchungsbericht

**ANALYSE DER WAHRSCHEINLICHEN URSACHEN FÜR DIE
BESCHÄDIGUNG DES VOLLRADS BTG, DAS BEI ÖBB AM
FAHRZEUG VOM TYP UACNS BETRIEBEN WIRD**

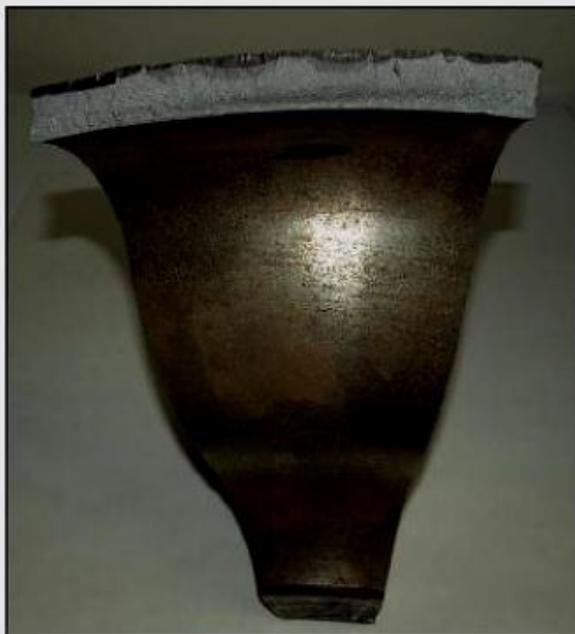
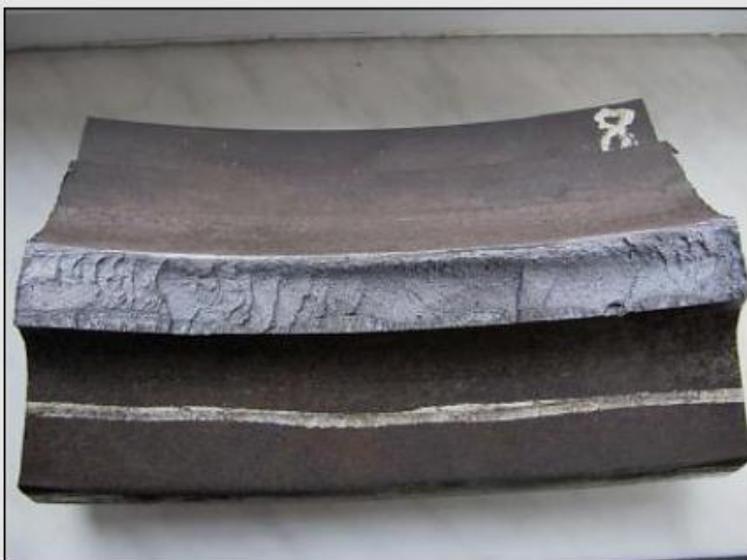
Auf Grundlage der Verhandlungen in der Firma BTG a.s. und der visuellen Beurteilung des Eisenbahnrads mit den detektierten Rissen wurde die Trennung des Rads in Segmente vereinbart. Das Trennen in Segmente und deren Bruch wurde vom Auftraggeber durchgeführt. Der Lieferant hat zwei aneinander anschließende Teile eines Bruchsegments erhalten, die auf Abb. 1 abgebildet sind.

Abb. 1. Gebrochenes Segment – vom Auftraggeber geliefert.

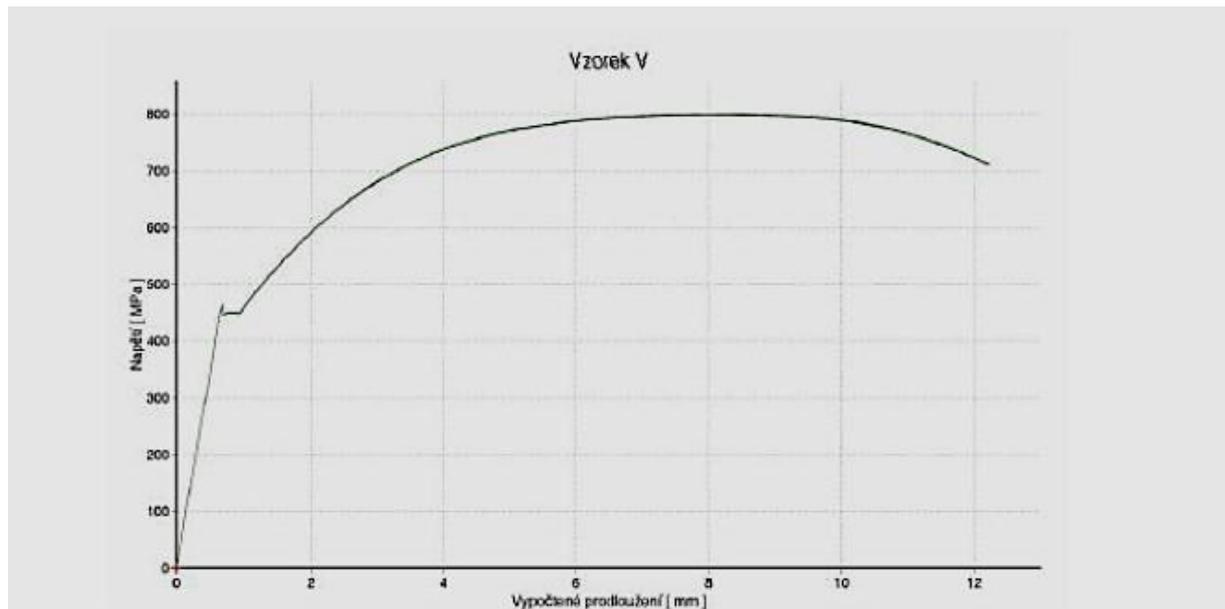
Das Ergebnis des Zugversuchs des aus Kranzmaterial hergestellten Probekörpers ist auf Abb. 6 und des aus Scheibenmaterial hergestellten auf Abb. 7 dargestellt.

- Probe V
 - *senkrechte Achse* : Spannung
 - *waagerechte Achse*: berechnete Verlängerung
- Abb. 6. Zugdiagramm des vom Kranz entnommenen Probekörpers*

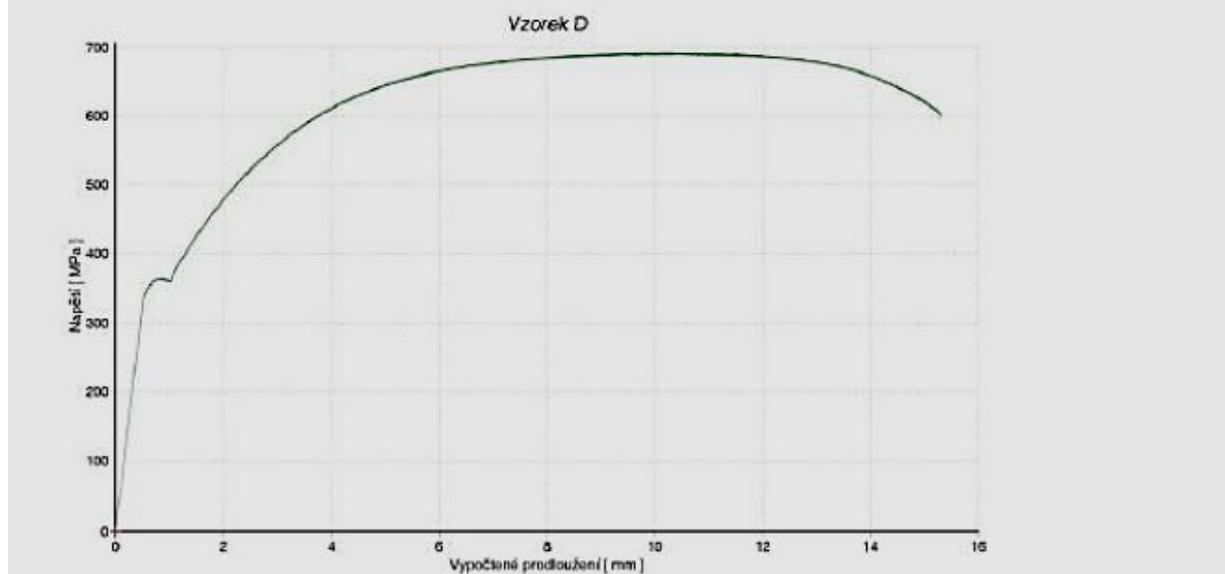
- Probe D
 - *senkrechte Achse* : Spannung
 - *waagerechte Achse*: berechnete Verlängerung
- Abb. 7. Zugdiagramm des von der Scheibe entnommenen Probekörpers*

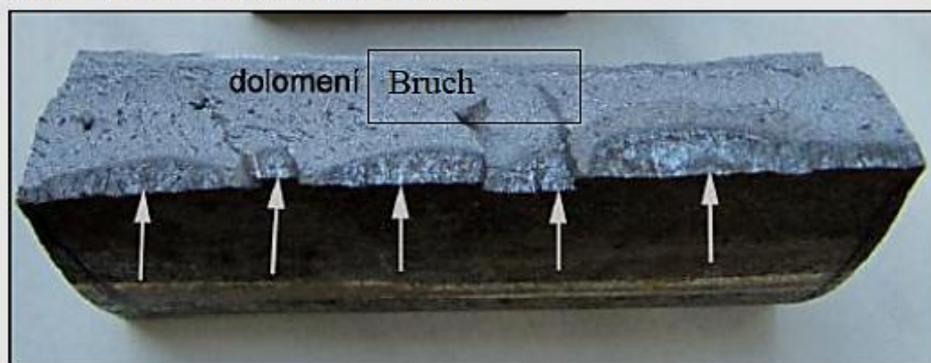
Aus der makroskopischen Betrachtung geht hervor, dass die Bruchfläche von zwei klar unterscheidbaren Bereichen gebildet wird, Abb. 8. Der größere Teil stellt den auf der Presse durchgeführten statischen Bruch dar. An der Innenseite des Segments sind eindeutig Ermüdungsrisse ersichtlich, die max. in 1/4 der Wanddicke der Radscheibe reichen und welche vor dem Brechen derselben waren. Die Ermüdungsrisse haben makroskopisch annähernd eine halbeliptische Form. Aus der makroskopischen Form der Ermüdungsbruchflächen und aus deren gegenseitiger Lage geht eindeutig eine mehrfache Initiierung hervor. Sie trat am Radumfang in einer sehr schmalen Zone (Streifen) ein. Die Initiierungsstellen sind auf Abb. 8 durch Pfeile gekennzeichnet. An den Enden der Bruchflächen, im Übergangsbereich zum Bruch sind Anzeichen von Fortschrittslinien – bench markings – ersichtlich. Sie zeugen vom allmählichen Wachstum der Risse und von Veränderungen der Belastungsbedingungen, Abb.9.

Abb. 8. Bruchfläche mit Ermüdungsrissen, die an der Innenseite der Radscheibe initiiert sind.

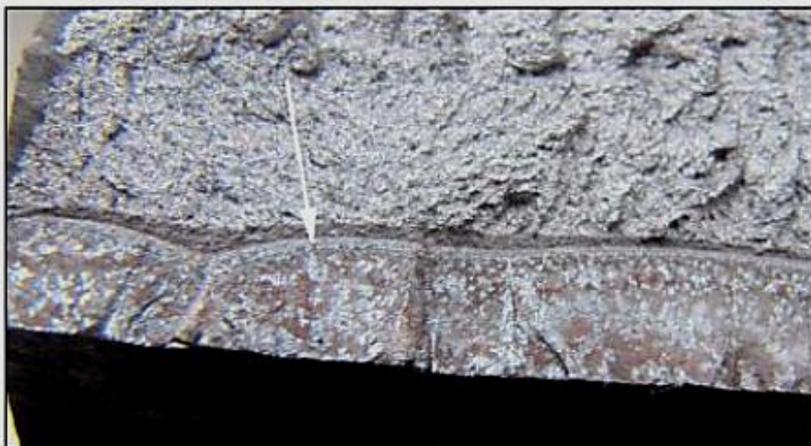
Abb. 9. Fortschrittslinien in der Nähe der Stirn der Ermüdungsrisse

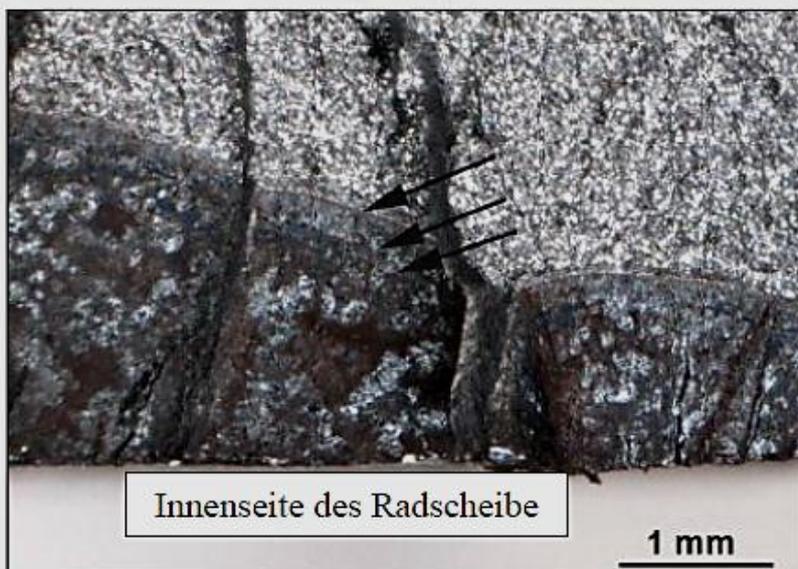
Zwecks detaillierter Betrachtung der Bruchfläche und Materialstruktur in deren Nähe wurde ein auf Abb. 10 dargestellter Teil abgetrennt. Die Pfeile zeigen auf die Stellen, wo die Fortschrittslinien des Risses gut ersichtlich sind. Die Darstellung dieses Bereich mittels Stereomikroskop Nikon AZ 100 ist auf Abb. 11 abgebildet. Die applizierte Darstellung zeigt die Färbung der Ermüdungsbruchfläche, die indiziert, dass die Bruchoberflächen einer erhöhten Temperatur ausgesetzt sein mussten. Abb. 10 indiziert eine Färbung von Eisenoxiden, die es ermöglichen zu beweisen, dass bei der thermischen Belastung Temperaturen von 250 – 300°C erreicht wurden.

Abb. 10. Segment der Bruchfläche in deren Nähe die metallographische Analyse durchgeführt wurde. Die Pfeile zeigen die Fortschrittslinien des Risses an.

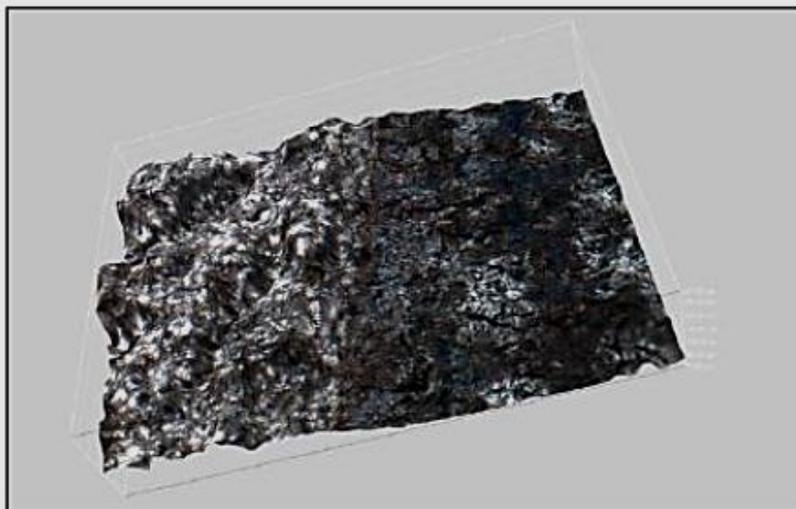
Abb. 11. Segment der Bruchfläche – abgebildet mit einem Stereomikroskop.

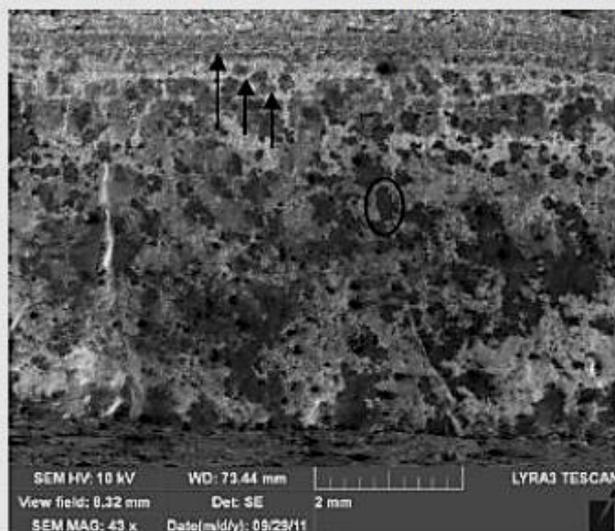
Die Bruchfläche mit einer kleinen Vergrößerung ist auf Abb. 12 dargestellt. An der Stirn des Risses, auf dem Foto oben, sind die Fortschrittslinien ersichtlich, die die Lage der Stirn bei Veränderungen der Belastungsbedingungen charakterisieren.

Abb. 12. Ermüdungsbruchfläche, Fortschrittslinien

Die Fortschrittslinien, die auf der Abbildung mit Pfeilen gekennzeichnet sind, sind nur im Übergangsbereich der Ermüdungsbruchfläche und des plastischen Bruchs ersichtlich. Die Ermüdungsbruchfläche ist mit einer Schicht von Korrosionsprodukten bedeckt, die an einigen Stellen stark ist; diese Stellen erscheinen auf Abb. 12 als dunkle Stellen. Einer dieser Bereiche ist mit einer Ellipse gekennzeichnet.

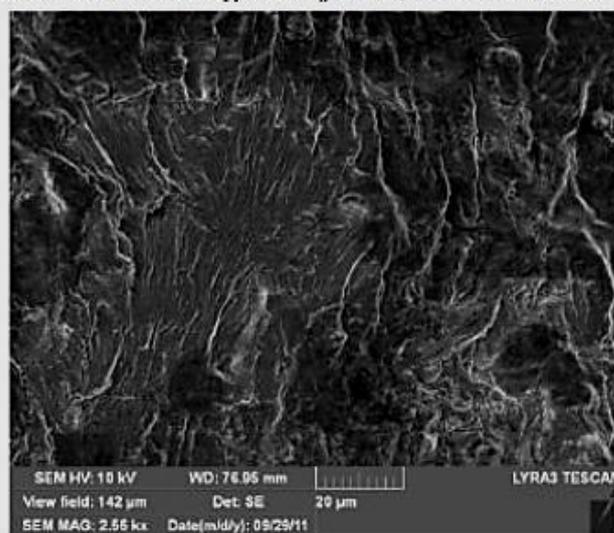
Abb. 13. Bereich auf der Ermüdungsbruchfläche ohne bedeutende Schicht aus Korrosionsprodukten.

Auf Abb. 13 ist umgekehrt eine Stelle gezeigt, wo die Schicht der Korrosionsprodukt fehlt. Die Bruchfläche weist klassische fraktographische Züge des Ermüdungsbruchs des perlitisch-ferritischen Stahls auf. Die makroskopische Richtung der Rissverbreitung ist auf der Abbildung von unten nach oben.

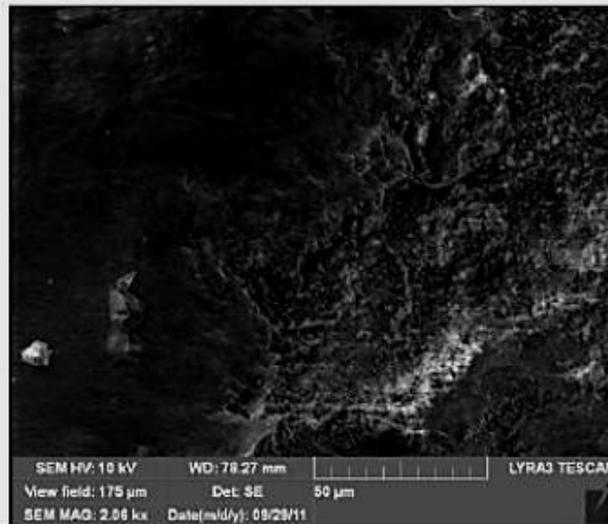
Abb. 14 zeigt umgekehrt den Bereich mit einer starken Schicht auf der Bruchfläche. Auf der linken Seite des Fotos wird die Oberfläche beim Schließen der Risse evident gequetscht. Der Bereich hat keine bedeutenden morphologischen Merkmale. Beim Bereich auf der rechten Seite kann umgekehrt vorausgesetzt werden, dass es bei der zyklischen Beanspruchung nicht zum Kontakt der Bruchflächen kam und der Riss lokal geöffnet blieb. Die Oberfläche hat das charakteristische Aussehen einer Ermüdungsbruchfläche eines Risses, der sich im Stahl bei erhöhten Temperaturen verbreitet.

Abb. 14 Ermüdungsbruchfläche mit Schicht der Korrosionsprodukte.

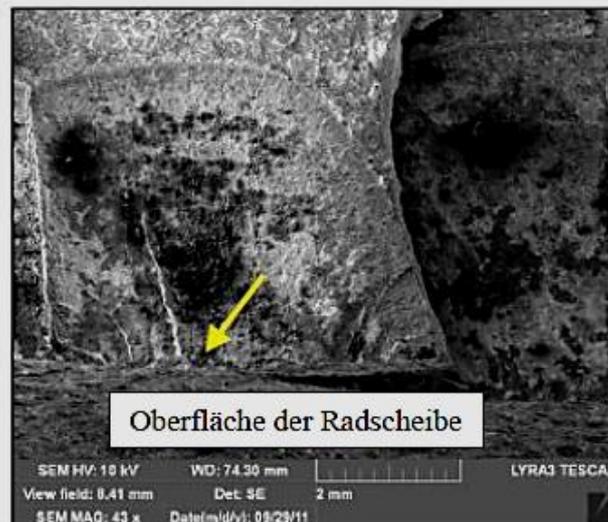
Abb. 15. Ermüdungsbruchfläche von zwei benachbarten Ermüdungsrissen.

Auf Abb. 15 ist ein Beispiel von zwei Rissen, die nahe beieinander initiiert wurden. Auf der Oberfläche der Radscheibe ist sehr gut zu sehen, dass sich der von der rechten Seite verbreitende Riss "unter" dem Riss verbreitete, der von links kommt. Der Begriff "unter" heisst, dass die Bruchfläche des Risses recht näher an der Radmitte war als der Riss links. Das wesentliche Öffnen, das an der Oberfläche der Radscheibe zu beobachten ist, ist die Folge des Kraftbruchs an der Presse. Der Pfeil indiziert die Initiierungsstelle des Risses links. An der Oberfläche der Scheibe ist an der Initiierungsstelle kein sichtbarer Defekt bzw. Spannungskonzentrator ersichtlich. Es kann also die klassische Initiierung eines Ermüdungsrisses infolge der Lokalisierung der zyklischen Plastizität vorausgesetzt werden.

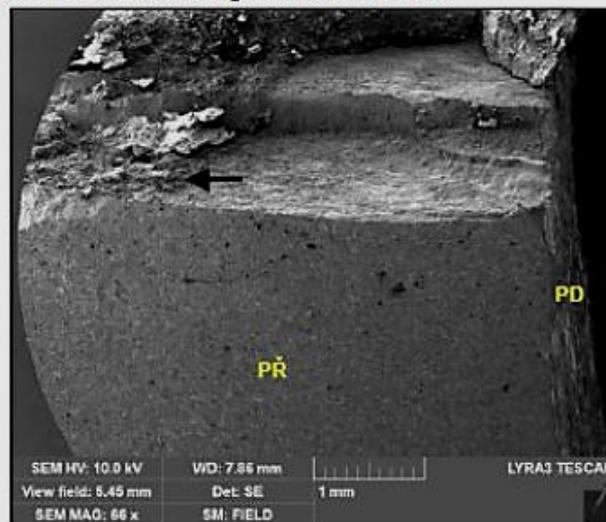
Der Querschnitt der Scheibe senkrecht zur makroskopischen Bruchfläche ist auf Abb. 16 dargestellt. Auf der rechten Seite ist unter einem großen Winkel die mit PD gekennzeichnete Scheibenoberfläche zu sehen. Der mit PR gekennzeichnete Querschnitt wurde mit Nital geätzt. Auf dem Bild ist die zwei stufenförmig angeordneten Bruchflächen gut zu sehen. Die obere Bruchfläche setzt mit einem Riss fort und dringt ins Material ein. Der Pfeil kennzeichnet die Stirn des Ermüdungsrisses und den Übergang zum plastischen Bruch.

Abb. 16. Querschnitt durch die Scheibe senkrecht auf die makroskopische Bruchfläche

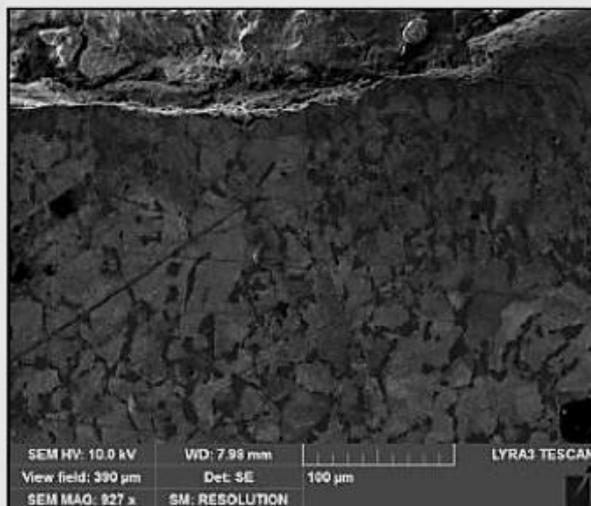
Der Querschnitt ist in einer größeren Vergrößerung auf Abb. 17 dargestellt. Oben ist die Bruchfläche zu sehen und unter ihr die perlitsch-ferritische Mikrostruktur. Noch besser ist diese Situation auf Abb. 18 und 19 zu sehen. Die Bruchfläche ist stellenweise mit einer dicken Schicht zerbrochener Korrosionsprodukte bedeckt.

Abb. 17. Materialstruktur in der Nähe der Bruchfläche

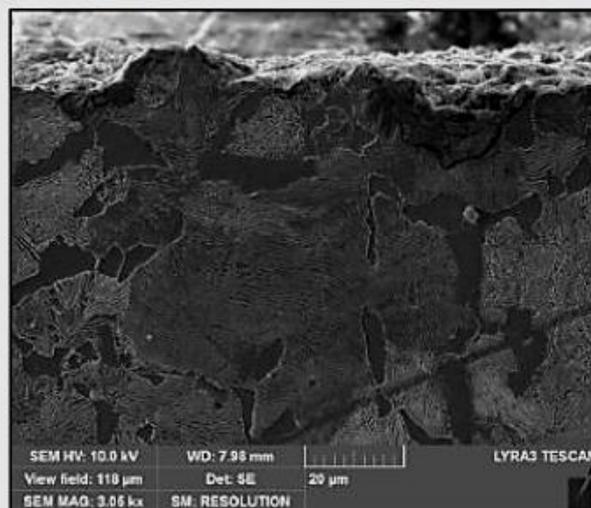
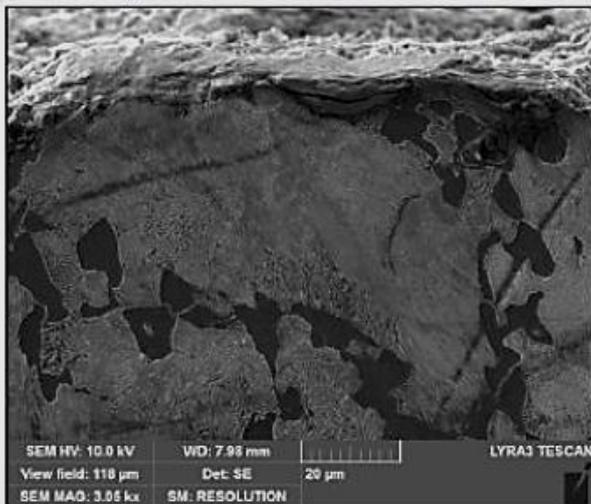
Abb. 18. Perlitisch-ferritische Struktur in der Nähe der Bruchfläche

Abb. 19. Perlitisch-ferritische Struktur in der Nähe der Bruchfläche

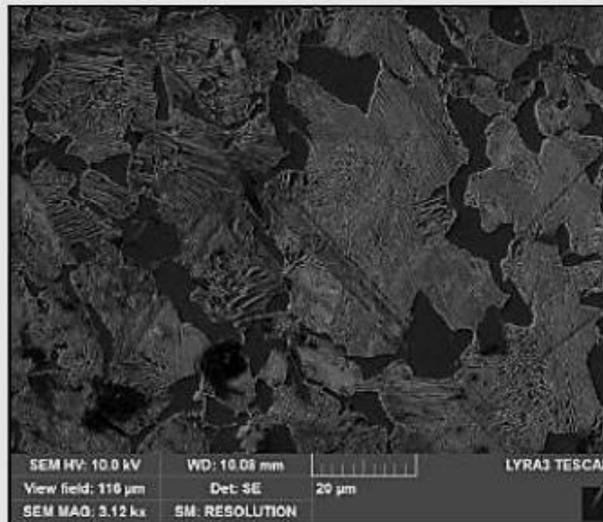
Die Mikrostruktur des Materials ist in dem dicht am Riss anliegenden Bereich ist nicht sichtbar beeinflusst. Auf Grundlage mehrerer Aufnahmen kann geschlussfolgert werden, dass sich der Ermüdungsriss vor allem an der Grenze zwischen Ferrit und den perlitischen Kolonien verbreitet hat. Auf Abb. 20 ist die Mikrostruktur dargestellt, die der Stelle entspricht, die ca. 20 mm vom Riss entfernt liegt. Beim Vergleich der Abb. 18,19 und 20 ist ersichtlich, dass die Mikrostruktur im Bereich des Ermüdungsrisses die gleiche ist wie die in einem größeren Abstand von demselben. Es kann also daraus geschlossen werden, dass die Erhöhung der Temperatur nicht derartig war, dass sie die Degradierung der Struktur hervorgerufen hat.

Abb. 20. Perlitisch-ferritische Struktur 10 mm vom Riss entfernt.

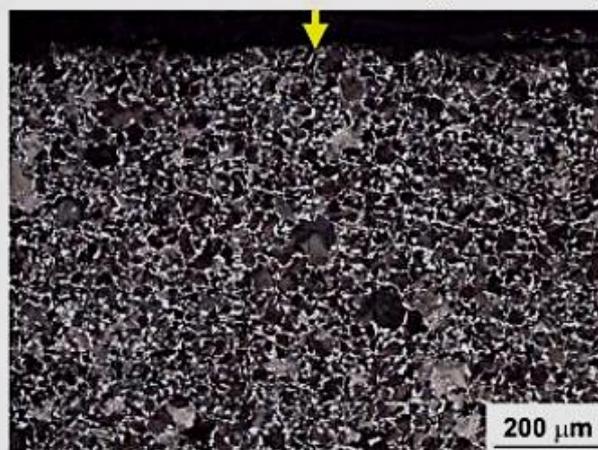
Die Struktur des Stahls der Scheibe wurde im Bereich untersucht, der am Ermüdungsriss anliegt und der in einer großen Entfernung von ihm liegt. Auf Abb. 21 ist die Struktur nach dem Ätzen und die Betrachtung am Lichtmikroskop gezeigt. Die Ermüdungsbruchfläche ist mit einem Pfeil indiziert. Auf der Abbildung ist zu sehen, dass die Struktur in der Nähe der Bruchfläche nicht merklich beeinflusst ist. Auf den Abbildungen 22. und 23 ist die perlitisch-ferritische Struktur mit einer größeren Vergrößerung dargestellt.

Abb. 21. Perlitisch-ferritische Struktur in der Nähe der Bruchfläche. Lichtmikroskopie.

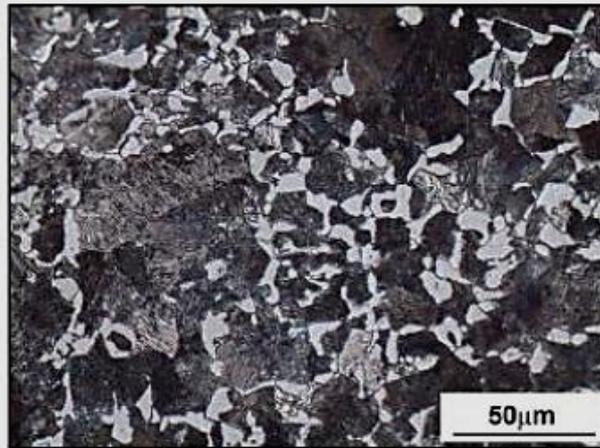
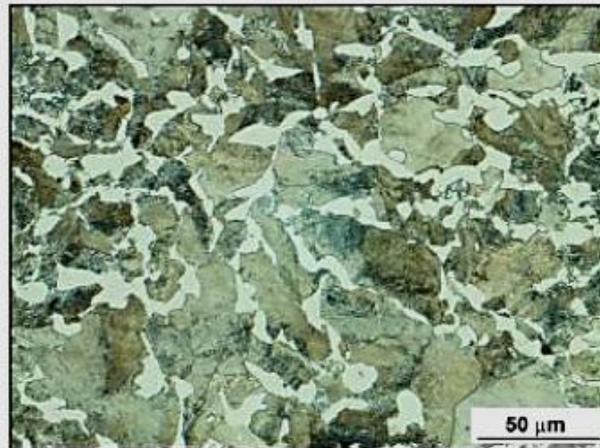
Abb. 22. Perlitsich-ferritische Struktur des Stahls der Scheibe. Lichtmikroskopie.

Abb. 23. Perlitsich-ferritische Struktur des Stahls der Scheibe. Lichtmikroskopie.
