Vereinfachter Untersuchungsbericht

Unfall mit dem Hubschrauber der Type Robinson R22 Beta,
am 05.08.2005, um ca. 16:22 Uhr UTC am Flugplatz Spitzerberg,
Gemeinde Hundsheim, A-2405, Niederösterreich
GZ.: 2023-0.385.675

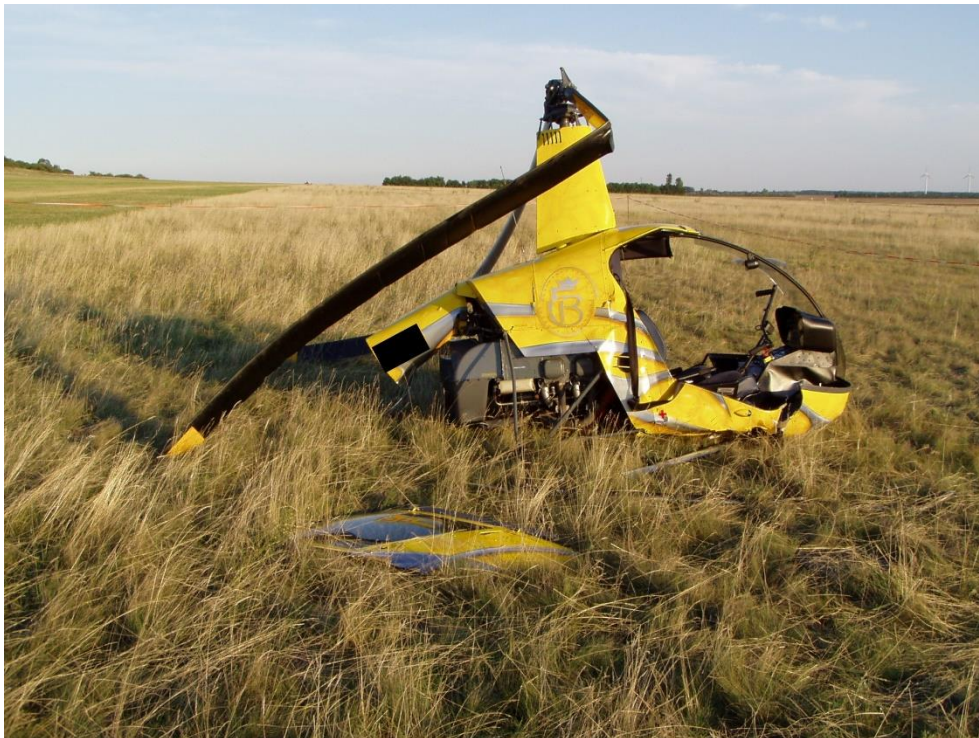
Im Zuge einer Übungsautorotation mit dem gegenständlichen Hubschrauber war die Rotordrehzahl beim Aufsetzmanöver zu gering, sodass die Sinkgeschwindigkeit beim Aufsetzen nicht mehr ausreichend reduziert werden konnte, um den Landestoß wirksam zu dämpfen. Beim Erstaufprall wurde das gesamte Kufengestell mit seinen Aufhängungen derart belastet, dass es zu elastischen und plastischen Verformungen sowie zu einem „Wegfedern“ des Hubschraubers bis in einige Meter über Grund kam. Das zweite Aufsetzen erfolgte unmittelbar danach wesentlich härter, wobei es mangels energieaufnehmender, verformbarer Struktur zu schweren Rückenverletzungen der Insassen kam. Eine technische Untersuchung ergab keinerlei Hinweise auf vorbestandene Defekte.

Das Luftfahrzeug wurde zerstört.

Abbildung 1 Hubschrauberwrack am Unfallort
