# Untersuchungsbericht

Unfall mit dem Motorsegler SF-28A, am 21.05.2018, um ca. 14:00 Uhr UTC  
Gemeinde Scharnstein, A-4644, Oberösterreich

GZ.: 85.260/0002-IV/SUB/ZLF/2019

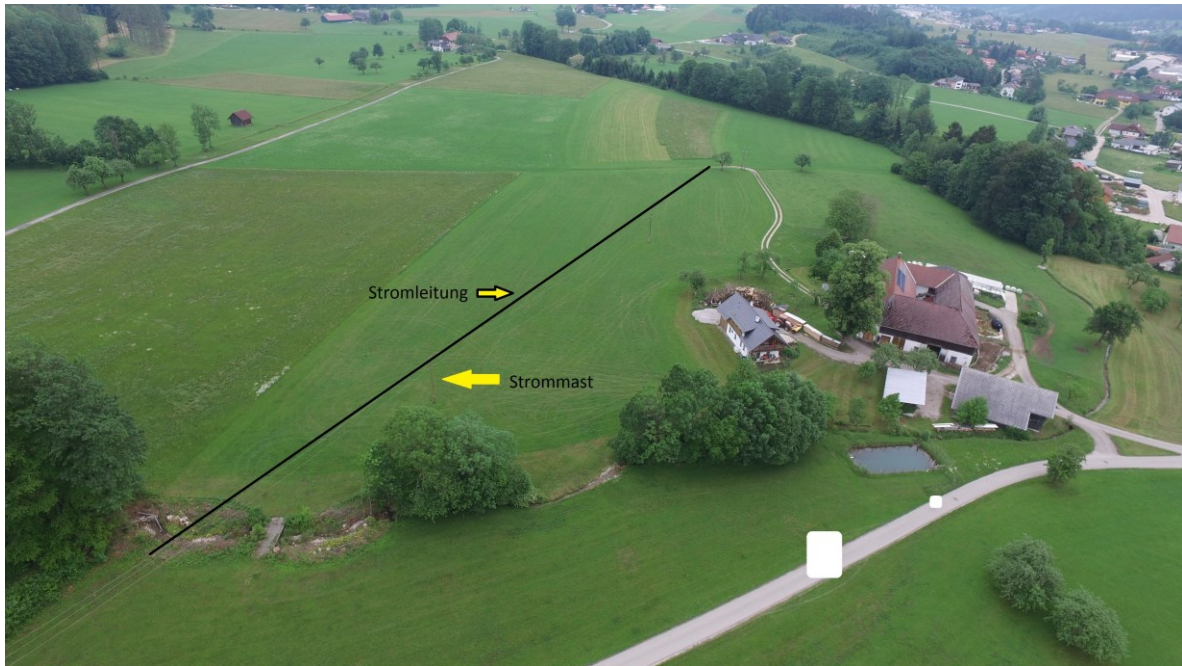
Abbildung 3: Unfallort

Der Motorsegler berührte im Endanflug auf die Außenlandewiese mit der rechten Tragfläche einen Niederspannungsstrommast. Dadurch erfolgte eine Drehung des Motorseglers um die Hochachse nach rechts und er schlug in weiterer Folge mit der rechten Seite auf den Wiesenboden auf.

Die Außenlandewiese befindet sich in südwestlicher Richtung ca. 900m von der Pistenschwelle 05 des Flugfeldes Scharnstein entfernt. Auf der Außenlandewiese verläuft eine Niederspannungsleitung in Ost- West Richtung.

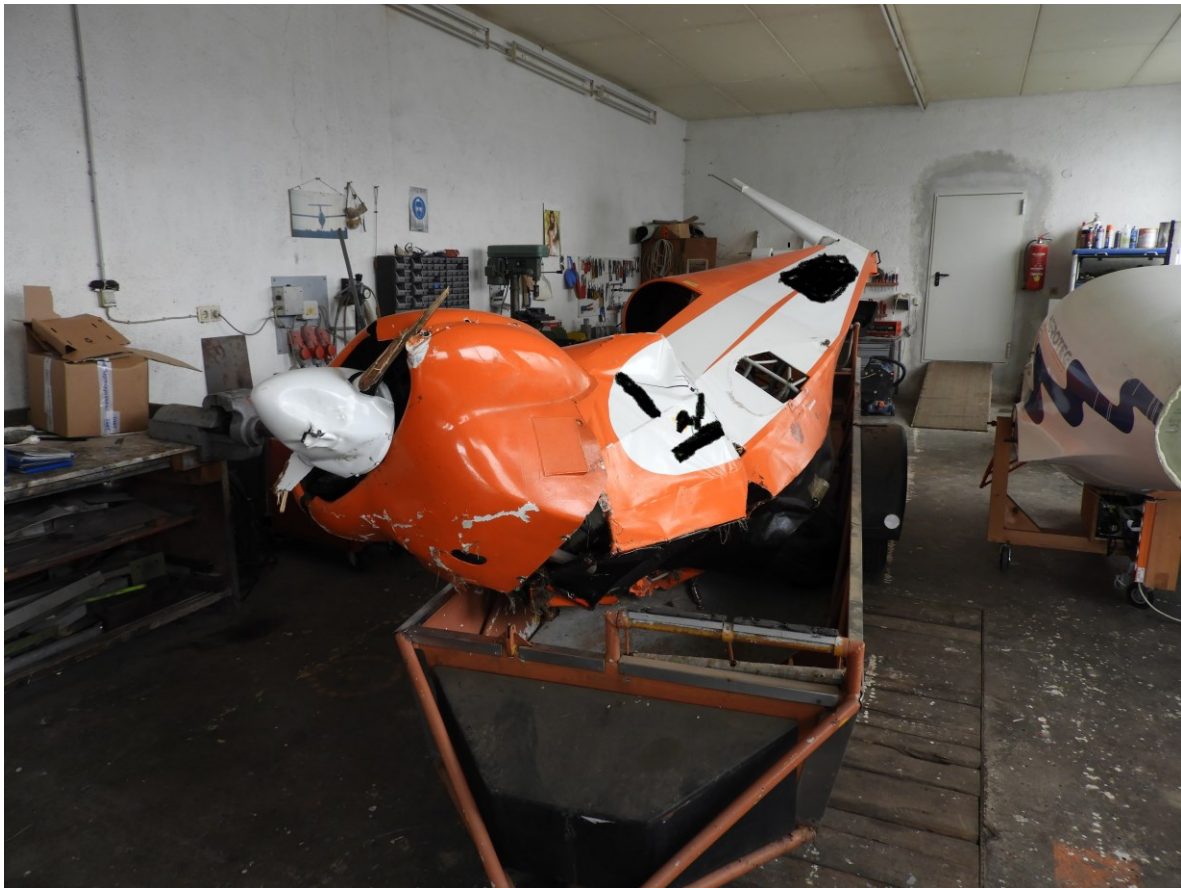
Abbildung 4: Rumpf des Motorsegler SF-28A

Der Motorsegler berührte mit der rechten Seite den Boden, dadurch wurde die rechte Tragfläche zerstört, der Fachwerksrumpf war an der rechten Seite über die gesamte Länge stark verbogen und wies Gewaltbrüche auf. Der Bereich vor dem Brandschott wies eine starke Verformung nach oben auf. Die zwei Propellerblätter wurden im ersten Drittel durch einen Gewaltbruch getrennt. Die rechte Tragfläche wurde vom Rumpf durch den Bruch des Hauptholms getrennt.
