UNTERSUCHUNGSBERICHT

UNFALL MIT DEM Motorflugzeug Type Cessna F182Q

**am 29. Mai 2011 um ca. 09:10 Uhr UTC
am Flugplatz Gmunden-Laakirchen**

GZ. BMVIT-85.911/0039-II/BAV/UUB/LF/2011

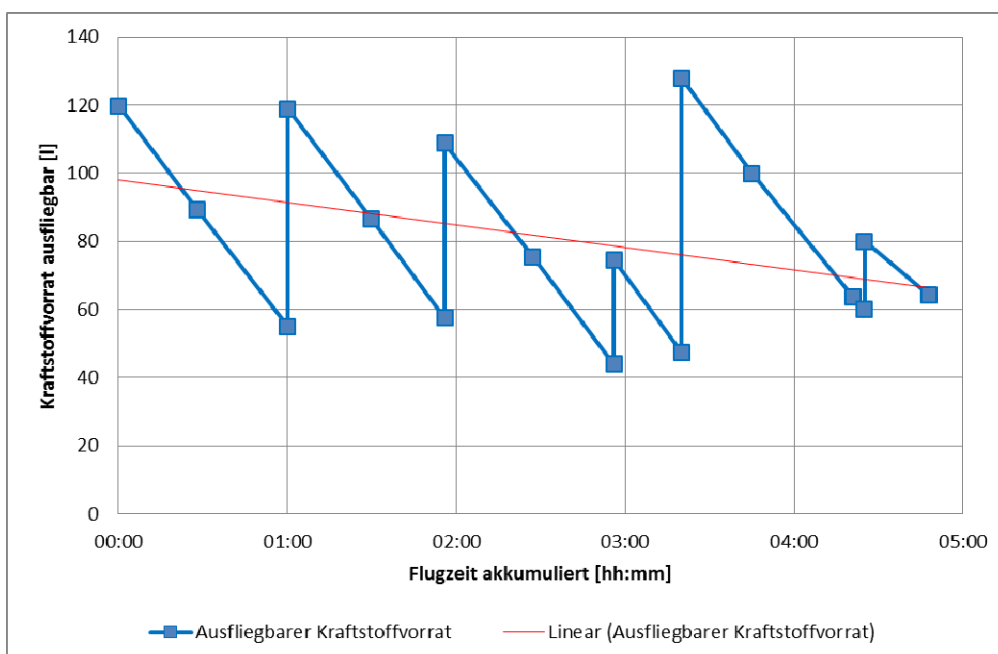
Ausfliegbarer Kraftstoffvorrat in Abhängigkeit von der Flugzeit dargestellt für die letzten 11 Flüge anhand der Aufzeichnungen der Flugplätze Zell am See und Gmunden sowie der Verbrauchswerte wie von den Piloten angegeben (Kraftstoffverbrauch nach Eintreten des Drehzahlabfalls mit Null angenommen):

Der ausfliegbare Kraftstoffvorrat zum Zeitpunkt des Leistungsabfalls liegt demnach ca. 20 Liter über dem niedrigsten rechnerischen Wert von ca. 45 Liter im betrachteten Zeitraum, welchem anhand der von den Piloten angegebenen Verbrauchswerte eine Restflugzeit (Reserve) von ca. 50 Minuten entspricht.

Im betrachteten Zeitraum wurden 3 Steigflüge mit rechnerisch geringerem Kraftstoffvorrat als beim Unfallflug durchgeführt.

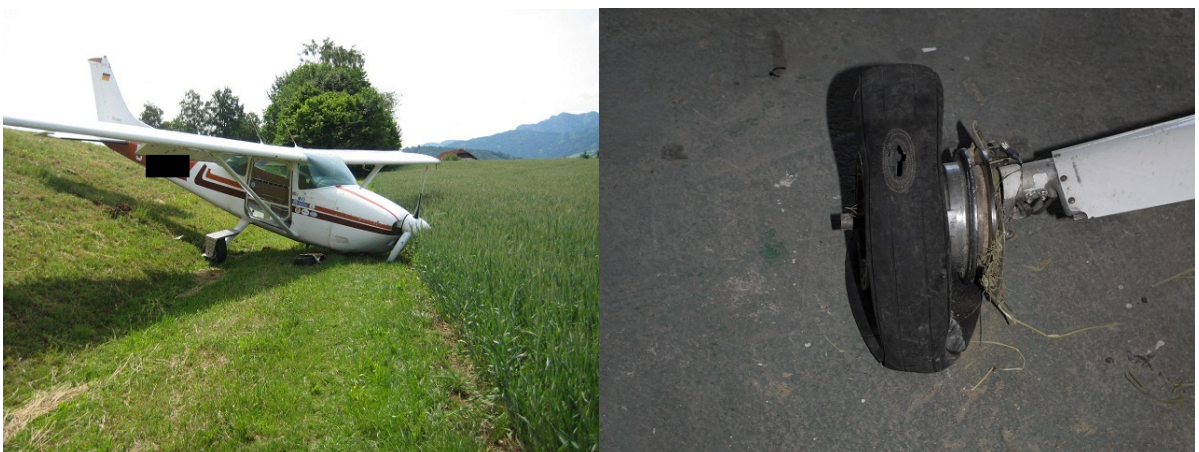
Zwei von drei Propellerblättern waren nach hinten gebrochen. Das Bugfahrwerk war aus seiner vorgesehenen Befestigung herausgerissen.

Beide Hauptfahrwerksreifen waren drucklos, jener des linken Hauptfahrwerks war von der Felge nach links abgezogen und wies ein ovales Loch bzw. ovale Materialabtragungen in Lauffläche und Karkasse auf.

Luftfahrzeugendlage (Quelle: Polizeiinspektion 4663 Laakirchen); linkes Hauptfahrwerksrad

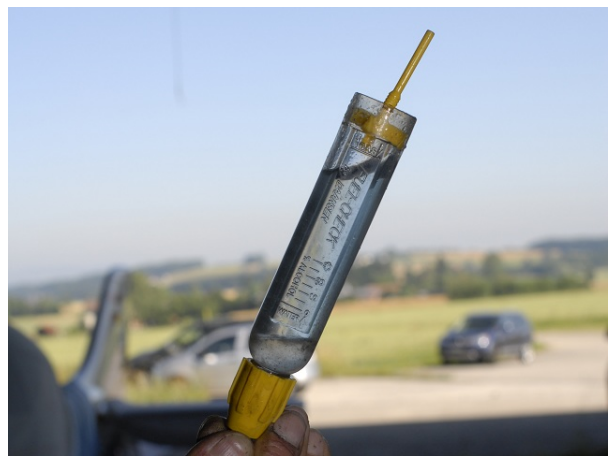
Die Probe aus dem linken Kraftstofftank enthielt eine kleine Flüssigkeitslinse, jene aus dem rechten Tank war sauber. Kraftstofffilter und -zuleitung enthielten ebenfalls geringe Mengen Fremdflüssigkeit (siehe auch Pkt. 1.12.2) und dunkle Sedimente. In der Schwimmerkammer des Vergasers befand sich sauberer Kraftstoff.

Probe aus dem linken Kraftstofftank
