ENTGLEISUNG DES ZUGES 46676

am 16. Juni 2010

**Arlbergstrecke
zwischen Bf Hintergasse und Bf Braz**

BMVIT-795.204-II/BAV/UUB/SCH/2010

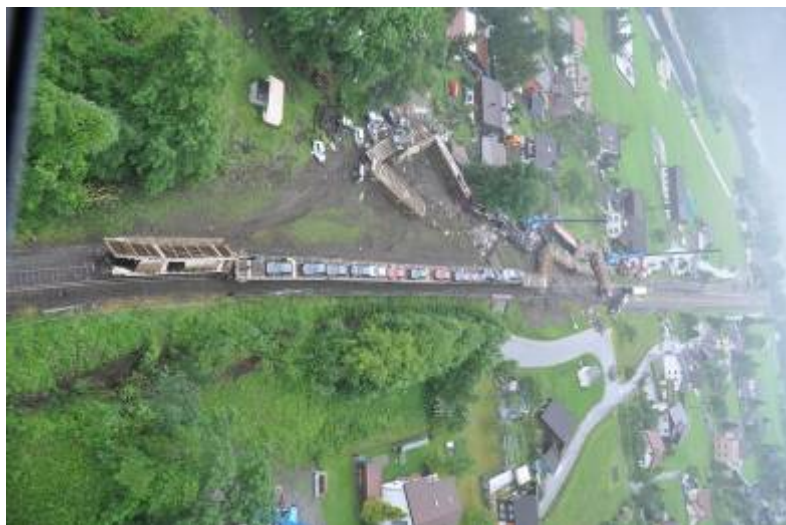
Abbildung 1 Entgleisungsstelle 2 in Bf Braz

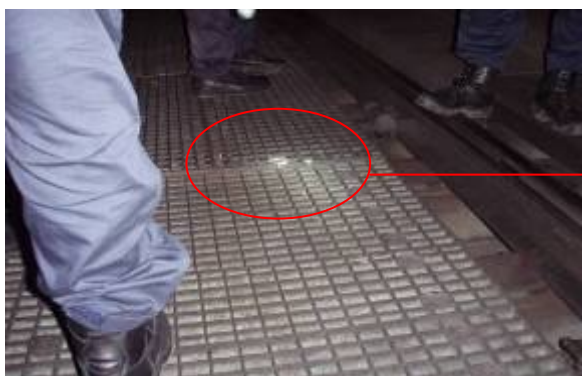
Bei der Durchfahrt im Bf Langen am Arlberg hatte sich die Bremskupplung zwischen den Wagenteilen des ersten Wagens soweit abgesenkt, dass sie bis auf das Niveau der SOK bzw. geringfügig darunter herabhing. Bereits bei der Einfahrt in den Blisadonatunnel (Ausfahrseite des Bf Langen am Arlberg) wurden erste geringfügige Schleif- und Scherspuren zwischen den Schienen des befahrenen Gleises auf der Bedielung eines Gleisüberganges festgestellt.

Abbildung 10 Scherspuren im Blisadonatunnel

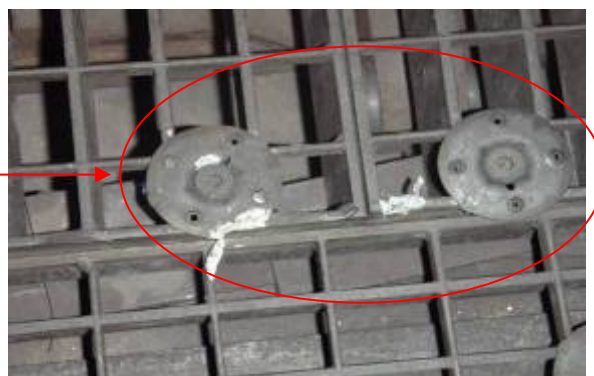
Abbildung 11 Scherspuren Detail

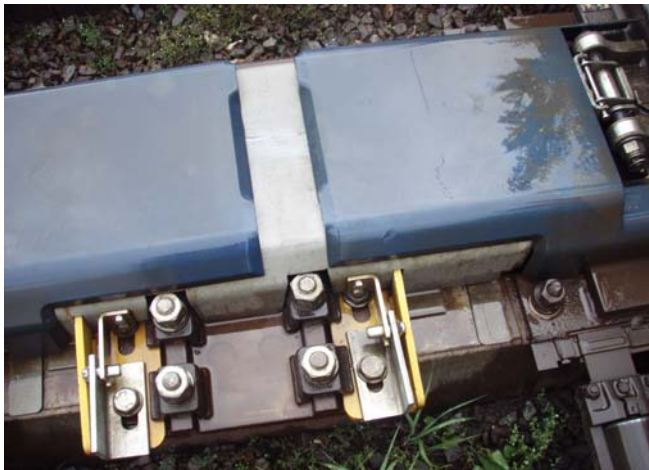
Die herabhängende Bremskupplung schlug bei der weiteren Talfahrt gegen die Abdeckungen der Weichenantriebe im Bf Wald am Arlberg und Bf Dalaas.

Abbildung 12 Weiche 251 Bf Wald a. Arlberg

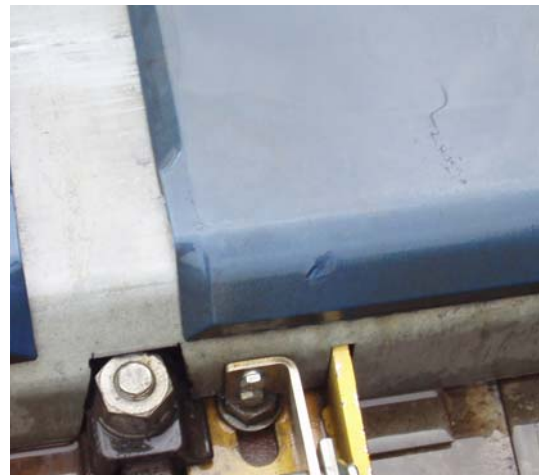
Abbildung 13 Detail Weiche 251

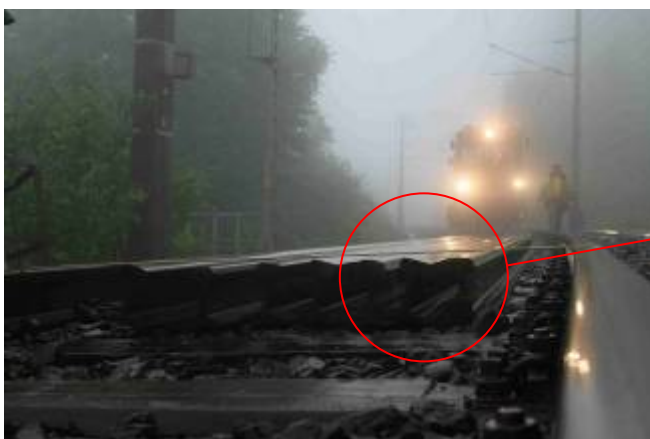
Zwischen dem Bf Dalaas und Bf Hintergasse waren ab dem km 122,722 Altschienen normenkonform außerhalb des Regellichtraums im Gleis gelagert. Als der Z 46676 diesen Abschnitt befuhr schlug die zu tief herabhängende Bremskupplung gegen die Stirnseite gelagerten Altschienen.

Abbildung 14 gelagerte Altschienen

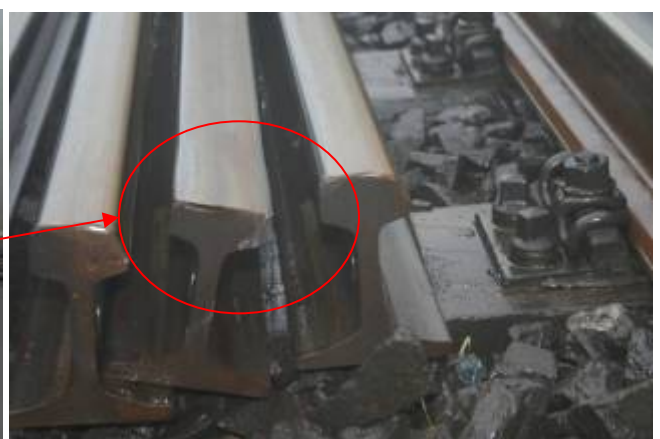
Abbildung 15 Anschlagstelle

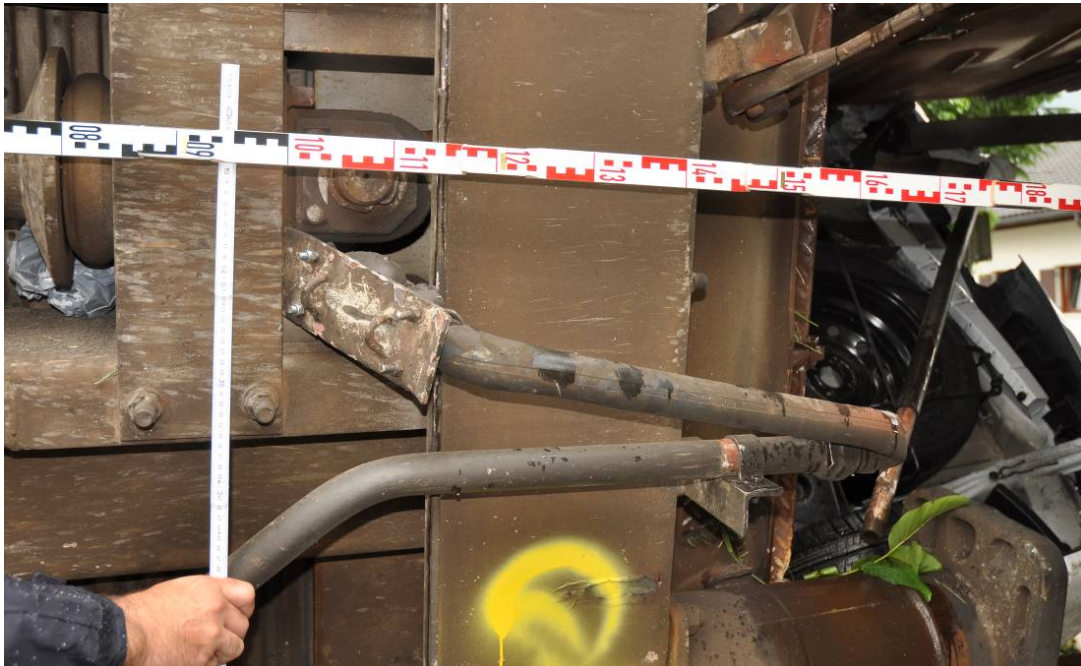
Durch das Anschlagen wurde die Bremskupplung vom Luftschlauch des vorlaufenden Wagenteils abgezogen. Die Bremskupplung samt Luftschlauch des nachlaufenden Wagenteils wurde durch die Dynamik nach hinten und oben geschleudert und verkeilte sich in der Unterkonstruktion zwischen Pufferträger und Abdeckung des Federelements der Zugeinrichtung des nachlaufenden Wagenteils. Dabei wurde der Luftschlauch an der Verbindungsstelle zum Rohr der Hauptluftleitung (HLL) derart geknickt, dass die Bremsluft nicht ausströmen konnte (Abbildung 16 und 17).

Abbildung 16 geknickter Luftschlauch mit Bremskupplung (Quelle LKA-B)

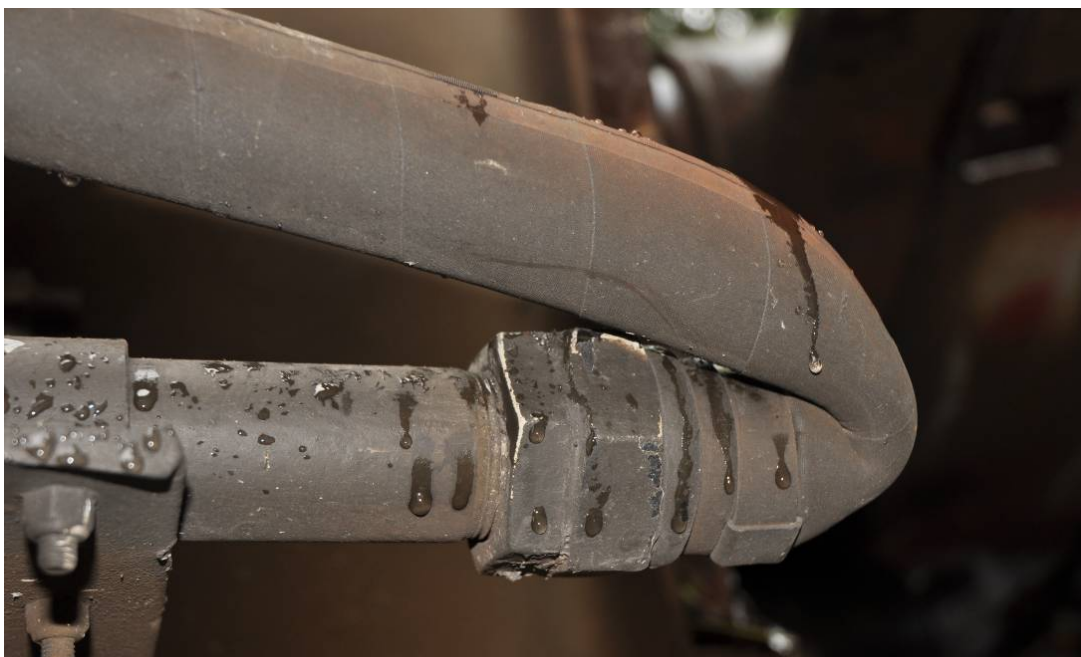
Abbildung 17 geknickter Luftschlauch Detail (Quelle LKA-B)

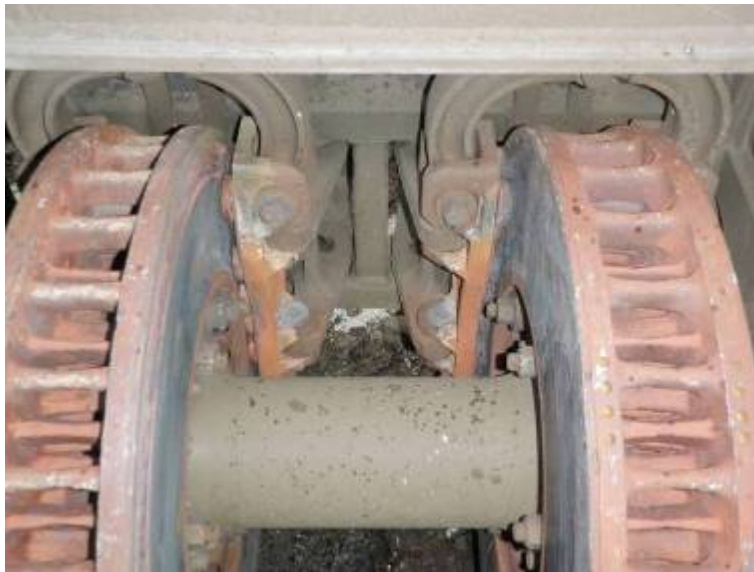
Das entgleiste Tfz wurde vor Ort in Augenschein genommen. Das Tfz kippte nach der Entgleisung in Seitenlage und kam neben km 129,116 zum Liegen. Beide Drehgestelle waren vom Untergestell abgetrennt und das nachlaufende Drehgestell war frei zugänglich. An diesem wurde festgestellt, dass die Scheibenbremsen fest angelegt waren. Auf den Brems scheiben konnte man deutlich Anlauffarben erkennen. Dies war ein eindeutiges Indiz für die Funktion der Bremse des Tfz und der hohen thermischen Beanspruchung.

Abbildung 28 Brems scheiben der nachlaufenden Bremswelle

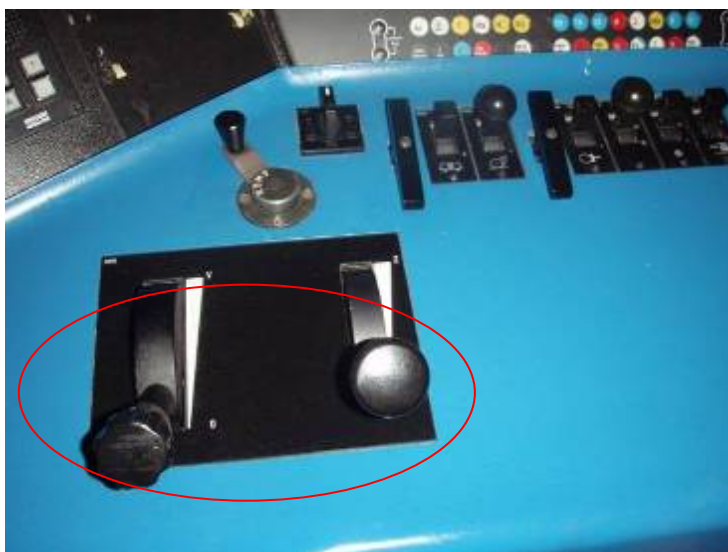
Am Führerstand wurde die Stellung der Fahrschalter und Bedienhebel der Bremsen dokumentiert. Der Geschwindigkeits- und der Zugkraft - Fahrschalter waren in Stellung „0“.

Abbildung 29 Fahrschalter

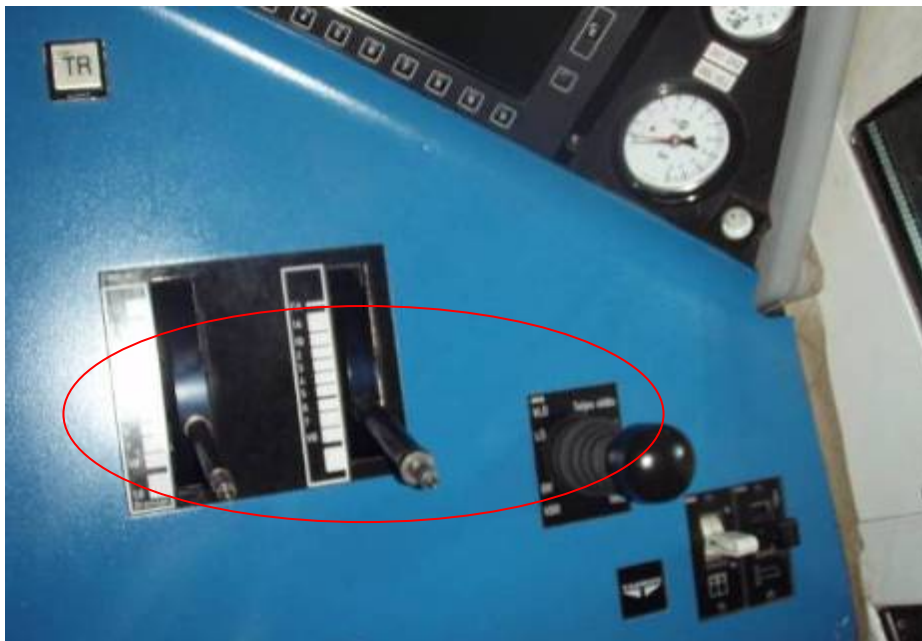
Der Bedienhebel der indirekten Bremse war in Stellung „Schnellbremsung“, der Bedienhebel der E-Bremse war in Stellung „Vollbremsung“. Der Bedienhebel der direkten Bremse befand sich in Mittelstellung und war nicht in der Stellung „Voll Lösen“ arretiert. Das bedeutet, dass auch der Bremshebel für die indirekte Bremse bedient worden war.

Abbildung 30 Bedienhebel der Bremsen

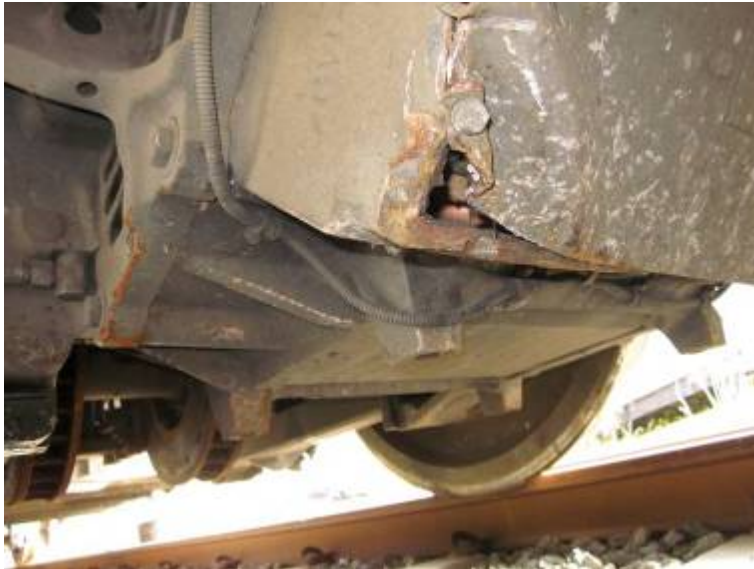
Die Unterseite des Tfz wurde am 23. Juli 2010 im Bf Bludenz augenscheinlich untersucht. Die Unterseite beider Drehgestelle wurden durch die Entgleisung und der Fahrt über den Bahndamm und die Straße stark beschädigt. Diese Beschädigungen sind als Entgleisungsfolge zu werten.

Abbildung 31 Drehgestell 2

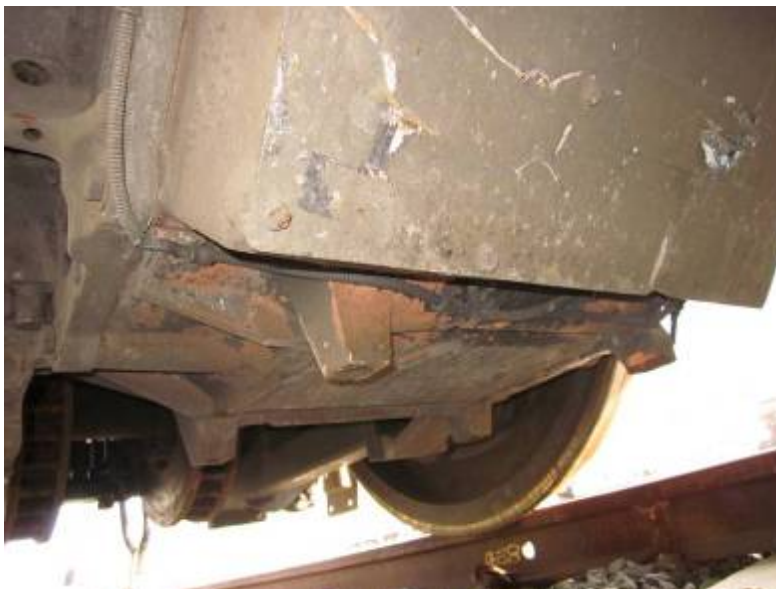
Abbildung 32 Drehgestell 1

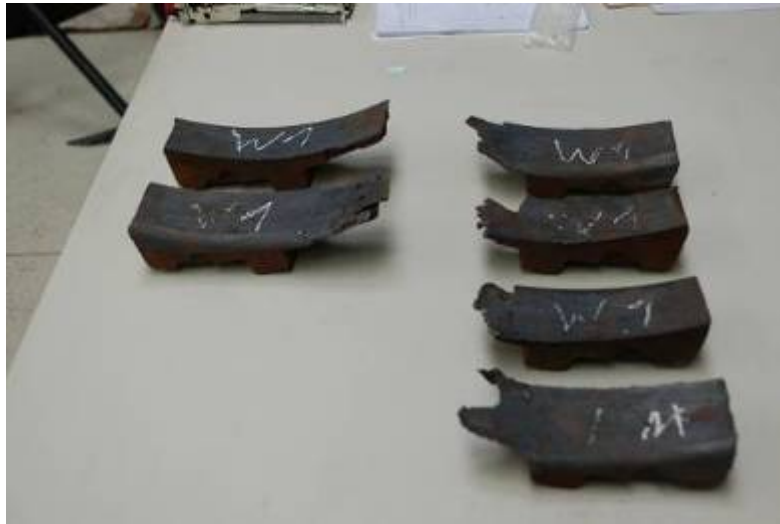
Der entgleiste Wagen wurde vor Ort in Augenschein genommen. Nach der Entgleisung kam der vorlaufende Wagenteil mit dem Untergestell nach oben und der nachlaufende Wagenteil in Seitenlage zum Liegen. Alle vier Radsätze waren vom Untergestell abgetrennt. Von den 8 Bremssohlen des vorlaufenden Wagenteils konnten 6 sichergestellt werden. Diese waren zum Teil vollständig verschliffen.

Abbildung 36 Bremssohlen vorlaufender Wagenteil

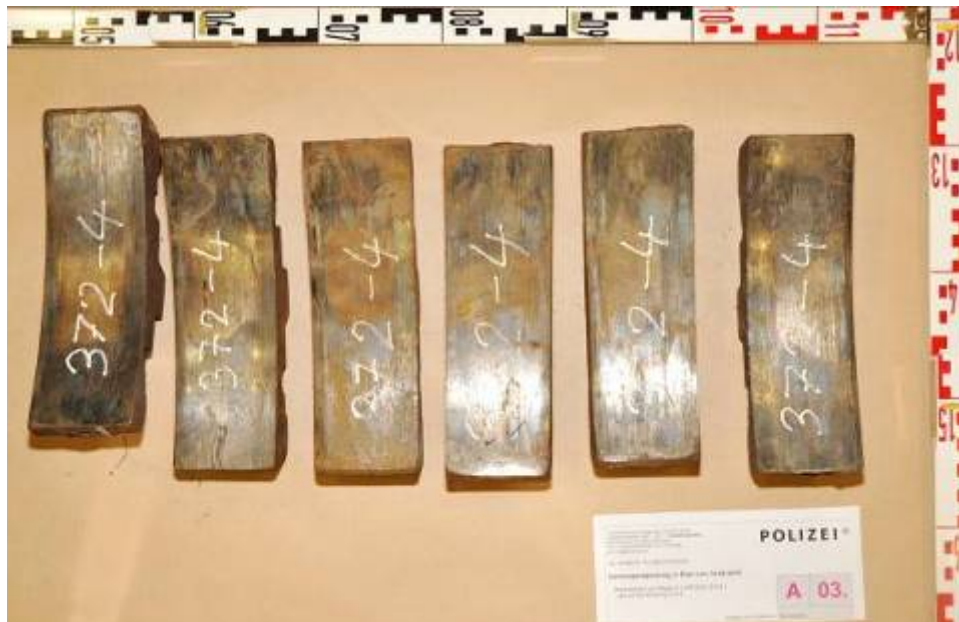
Vom nachlaufenden Wagenteil konnten ebenfalls 6 der 8 Bremssohlen sichergestellt werden. Diese wiesen normale Gebrauchsspuren auf.

Abbildung 37 Bremssohlen nachlaufender Wagenteil (Quelle LKA-B)

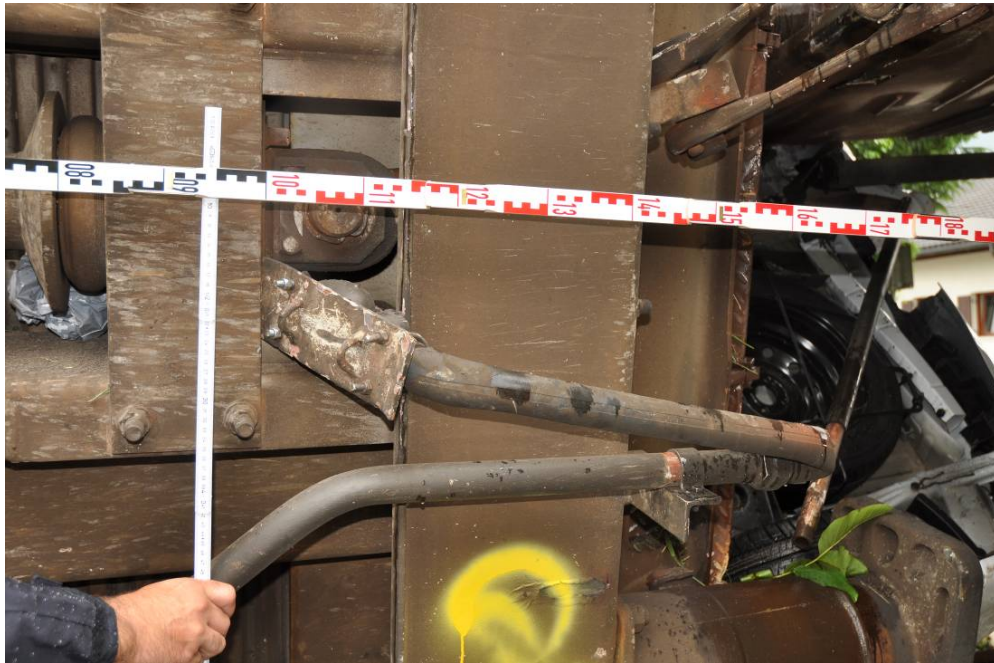
Beim nachlaufenden Wagenteil war der Bremsschlauch samt Bremskupplung und der Metallplatte in Fahrtrichtung nach hinten gebogen. Die Bremskupplung war an der Wagenunterseite in einem 16 cm breiten Freiraum zwischen Pufferträger und der Abdeckung des Federelements der Zugeinrichtung verkeilt und der Bremsschlauch dadurch abgeknickt.

Abbildung 38 Bremskupplung nachlaufender Wagenteil

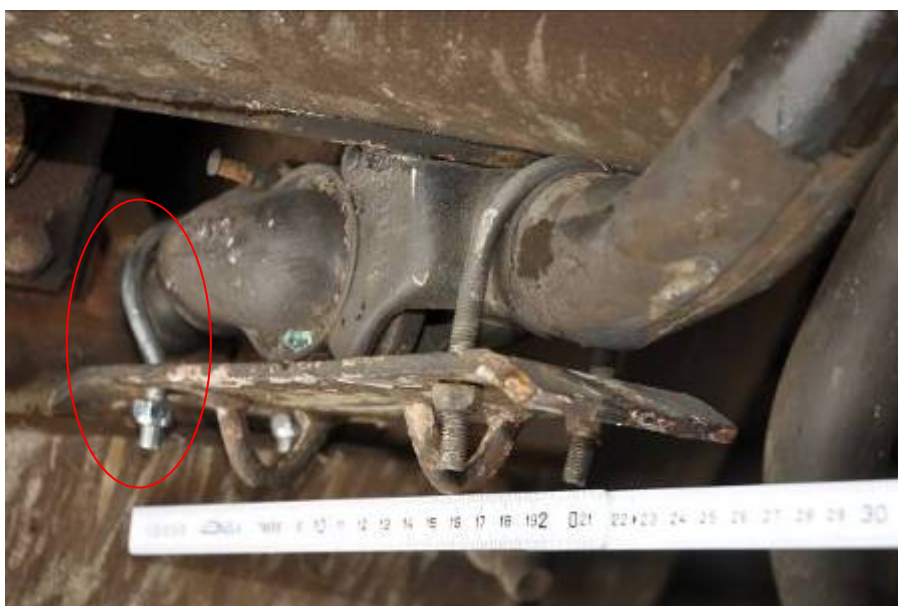
Auffällig war eine neuwertige U-Schelle mit der die Metallplatte an der Bremskupplung verschraubt war. Diese U-Schelle wies keinerlei Rostspuren oder Spuren von Bremsstaub auf. Dies weist eindeutig darauf hin, dass an dieser Bremskupplung im Rahmen der letzten Werkstattaufenthalte Servicearbeiten durchgeführt wurden.

Abbildung 39 Metallplatte mit neuwertiger U-Schelle

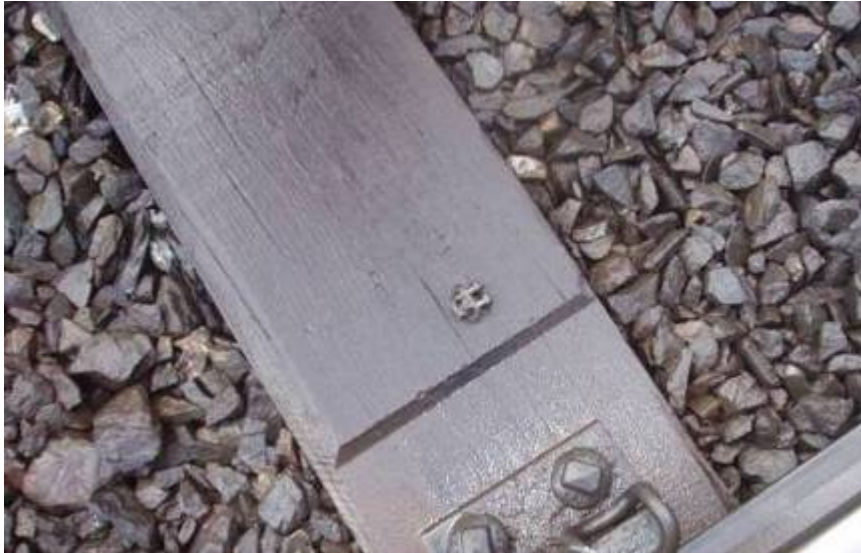
Am 17. Juni 2010 wurde im Bf Wald am Arlberg im km 116,633 eine Seilklemme des Sicherungsseils vom Wagen 372-4 sichergestellt.

Abbildung 40 Seilklemme

Die Seilklemme am Sicherungsseil der Bremskupplung vom Wagen 372-4 war nicht ordnungsgemäß geschlossen. Durch den mangelhaften Kraftschluss der Seilklemme am Sicherungsseil konnte sich die Bremskupplung, ausgelöst durch die Relativbewegungen der gesamten Bremskupplungskonstruktion infolge der Fahrdynamik, unter das Niveau SOK absenken und in weiterer Folge gegen die gelagerten Schienen im Gleis schlagen.

Jahresnummer	Sicherheitsempfehlung	richtet sich an
A-17/2011	<p>Bei Autotransportwagen Type 23 87 437 2 xxx-x die eine solche oder ähnliche Ausführung der Verbindung und Aufhängung der Bremskupplung zwischen den beiden Wagenteilen haben ist bis zum Umbau der Fahrzeugreihe sicherzustellen das</p> <ul style="list-style-type: none"> • die sichere Aufhängung und Befestigung der Bremskupplung vorhanden ist (Seilklemme vorhanden, Seilklemme fest angezogen, unbeschädigtes Drahtseil sowie Haltebügel), • die höhensichere Lage der Bremskupplung gewährleistet ist, • der Mindestabstand von 140 mm über Schienenoberkante für die Teile der Schraubekupplung, die Teile der Bremskupplungen sowie des Aufhängesystems gegeben ist. <p>Die Überprüfung dieser Parameter an den betroffenen Fahrzeugen sollte durch eine Sonderuntersuchung in den Servicewerkstätten des Fahrzeugeigentümers erfolgen. Bis zum Abschluss der Sonderuntersuchung sollte durch den Fahrzeugeigentümer veranlasst werden, diese Parameter auch im Laufweg der Fahrzeuge z.B. bei Be- oder Entladung zu überprüfen.</p> <p>Die Sicherheitsempfehlung A-58/2010 wird aufgehoben.</p>	<p>NSA</p> <p>Fahrzeughalter</p> <p>ERA</p>

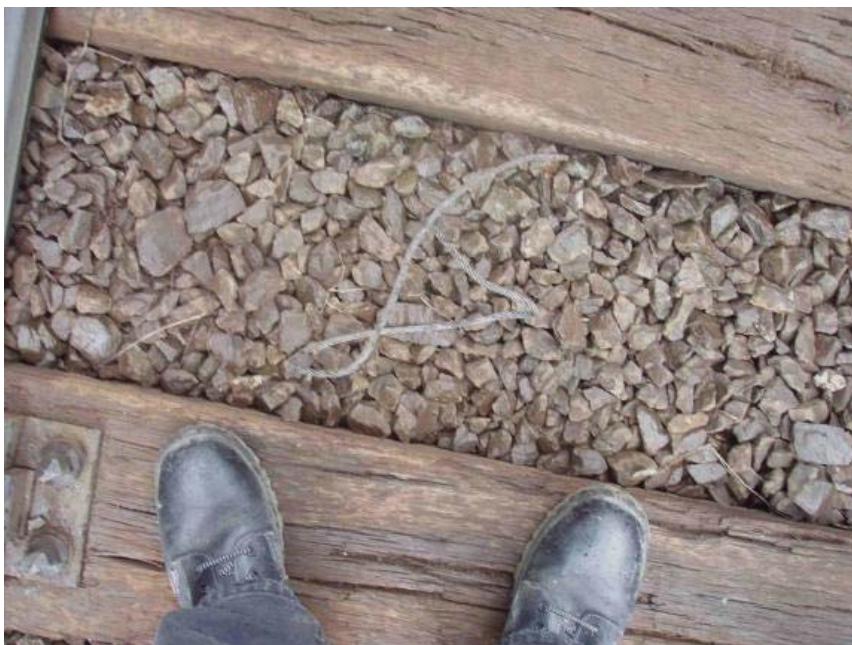
Am 17. Juni 2010 wurde im Bf Dalaas km 120,620 das Sicherungsseil der Bremskupplung sichergestellt. Diese Teile werden dem Wg 372-4 zugeordnet.

Abbildung 41 Sicherungsseil

Am Schadensseil (vom Wg 2387 4372 372-4) sind keine Stellen mit Deformationsschäden vorhanden, wie sie beim gewaltsamen Öffnen einer Seilschlinge entstehen müssten, wenn die zur Herstellung der Schlinge verwendeten Seilklemmen fachgerecht angezogen wurden.

Es fehlen insbesondere die Schäden, die an der Druckfläche zwischen Seil und Seil lokal auftreten, wenn das zwischen dem einen Seilende und der Klemmplatte liegende zweite Seilende ausgezogen wird. Im Seilkanal der Klemmplatte von der Seilklemme fehlen ebenfalls die Verformungsspuren eines ausgezogenen Kreuzschlagseiles. Daraus ist zu schließen, dass beim Schadensseil keine ordnungsgemäß angezogene einzelne Seilklemme montiert war und natürlich die Seilenden auch nicht mit zwei angezogenen Seilklemmen fixiert waren.

Vermutlich waren die Seilenden nur in die lose Seilklemme gesteckt oder diese nur sehr gering angezogen. Länger vorherrschende Mutterpositionen an der Seilklemme vom Schadensseil, die mit einer lichten Höhe im Seilkanal von bis zu etwa 12,4mm übereinstimmen, zeigen, dass die Seilenden mit cirka 2 x \varnothing 6,2mm in dieser Höhe schon bei geringer oder keiner Vorspannung der Klemme ausreichend Platz fanden.

Die geringfügigen Druckstellen am Sicherungsseil, belegen den mangelhaften Kraftschluss der Seilklemme am Sicherungsseil. Dadurch konnte sich die Bremskupplung durch die Fahrdynamik bis unter das Niveau der SOK absenken und in weiterer Folge gegen Weichenabdeckungen, Bedielungen und die im km 122,722 gelagerten Schienen schlagen.

- Stark beschädigte Sicherungsseile – z. B. mit durchgescheuerten Litzen an den Biegestellen und ähnlich starken Korrosionsschäden müssen getauscht werden, auch wenn der Restquerschnitt die Gewichtskräfte noch sicher tragen könnte.*

Jahresnummer	Sicherheitsempfehlung	richtet sich an
A-18/2011	<p>Bei Autotransportwagen Type 23 87 437 2 xxx-x die eine solche oder eine ähnliche Ausführung der Verbindung und Aufhängung der Bremskupplung zwischen den beiden Wagenteilen haben wird bis zum Umbau der Fahrzeugreihe empfohlen:</p> <ul style="list-style-type: none"> – Stark beschädigte Sicherungsseile – z. B. mit durchgescheuerten Litzen an den Biegestellen und ähnlich starken Korrosionsschäden müssen getauscht werden, auch wenn der Restquerschnitt die Gewichtskräfte noch sicher tragen könnte. – Bei Kontrollgängen nach Revisionsarbeiten kann durch einen einfachen Belastungsversuch (Tritt auf die Tragplatte der Kupplung) grob überprüft werden, ob die Seilklemmen überhaupt angezogen sind. Die Schlinge muss jedenfalls im Stande sein das Gewicht einer Person + das Schlauchgewicht einwandfrei zu tragen. Die Belastung ist natürlich so vorzunehmen, dass Verletzungen im Versagensfall ausgeschlossen werden können. – Bei erneuter Montage von gebrauchten Seilklemmen im Zuge einer Revision ist sicherzustellen, dass die Muttern an den Gewindestiften des Bügels noch ausreichende Gängigkeit besitzen. Ein frühzeitiges Anstehen an einem deformierten Gewindeteil muss ausgeschlossen werden. Auch Seilklemmen mit schwer gängigen Muttern sind sofort auszuscheiden. – Jede Tragschlinge soll immer mit zwei Seilklemmen geschlossen werden, auch wenn das aufgrund der geforderten Tragkraft nicht notwendig wäre. 	<p>Fahrzeughalter</p> <p>ERA</p>

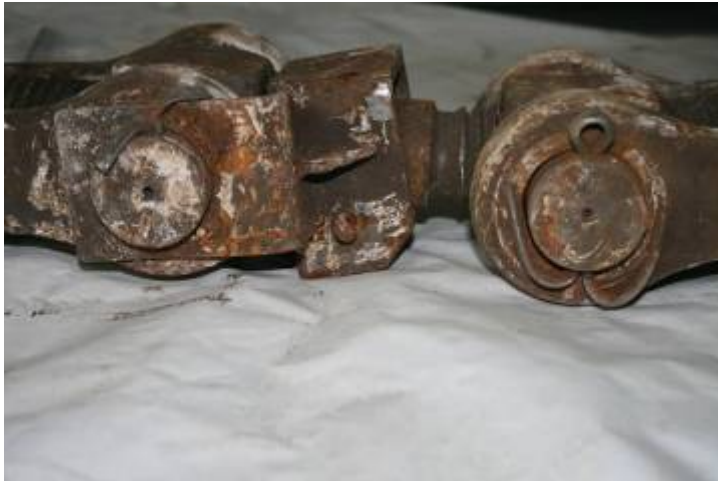
Die Schraubenkupplung wurde vom LKA-B sichergestellt und augenscheinlich in der Bundesanstalt für Verkehr untersucht. Dabei wurden die drei Sicherungssplinte der Verdrehsicherung ausgebaut. Augenscheinlich konnten keine eindeutigen Rückschlüsse auf die Anbaudauer der Sicherungssplinte gezogen werden.

Abbildung 42 Schraubenkupplung Fahrzeugmitte

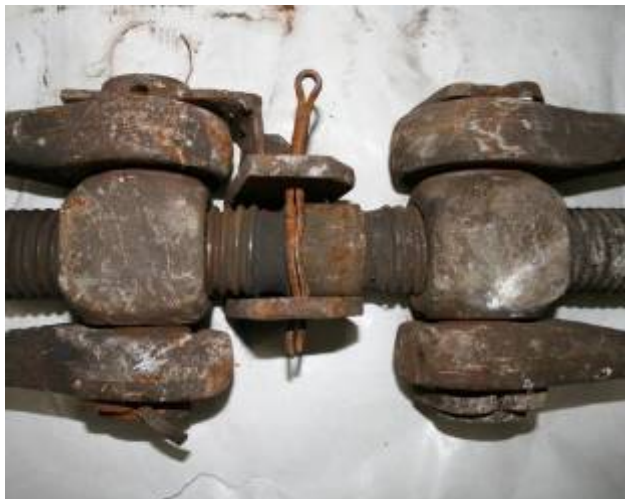
Abbildung 43 Verdrehsicherung

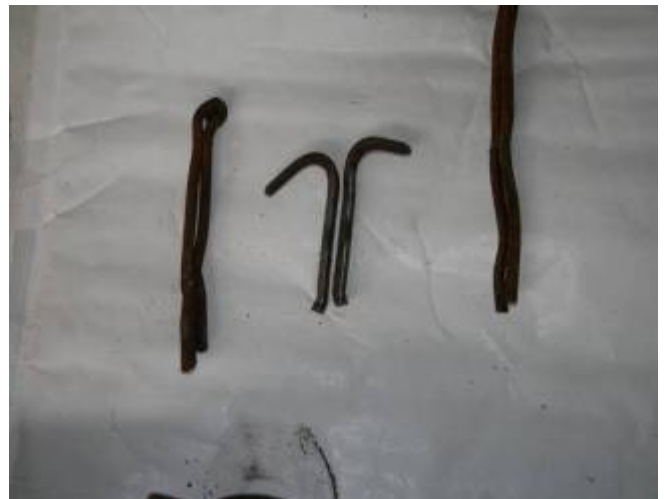
Abbildung 44 Sicherungssplinte ausgebaut

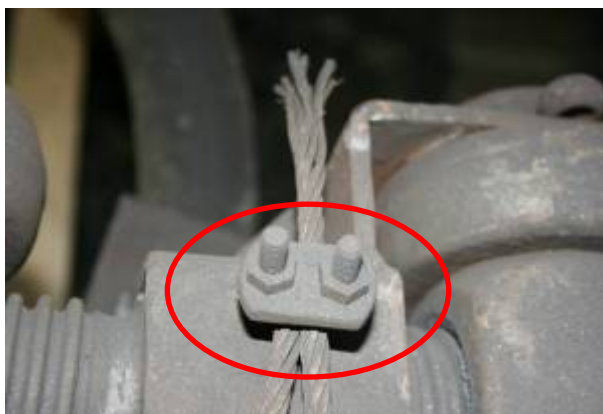
Bei der technischen Überprüfung der Kuppelstellen in Fahrzeugmitte wurden bei 10 der 16 Wagen festgestellt, dass die Seilklemmen und Halteseile baugleich mit den sichergestellten Referenzstücken des Wagens 23 87 437 2 372-4 vom verunfallten Z 46676 waren. An den übrigen sechs Wagen wurden unterschiedliche Seilklemmen, teilweise mit CE-Kennzeichnung, sowie unterschiedliche Halteseile zur Sicherung der Bremskupplung vorgefunden. Darüber hinaus waren bei den gemessenen Abständen zwischen SOK und dem tiefsten Bauteil der Bremskupplung zum Teil große Differenzen feststellbar. Die gemessenen Werte reichten von 160 mm bis 280 mm über SOK.

Abbildung 45 Seilklemme mit CE-Kennzeichnung

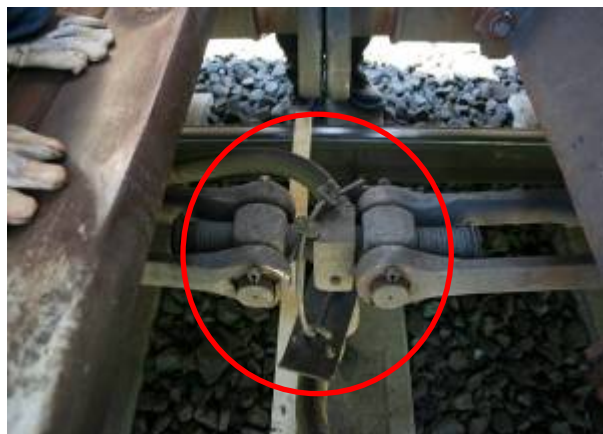
Abbildung 46 Sicherungsseil mit Kunststoffummantelung

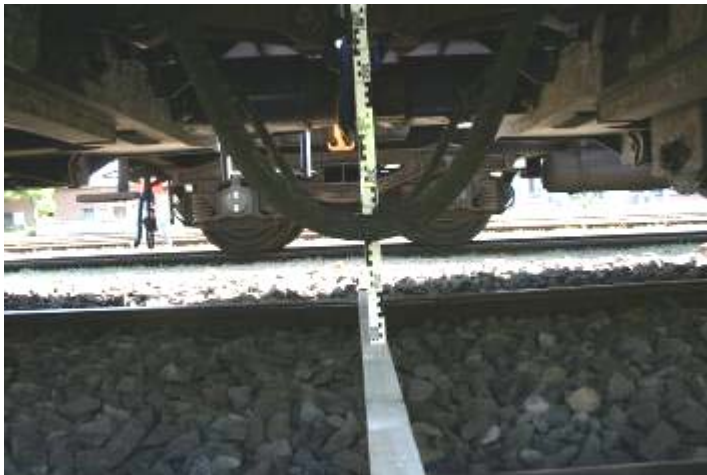
Dabei wurde festgestellt, dass für die Verbindung der Hauptluftleitung zwischen den Fahrzeugteilen an Stelle der Konstruktion Luftschlauch, Bremskupplung, Metallplatte, Sicherungsseil und dgl., ein durchgehender Luftschlauch verwendet wird. Bei einer Zugtrennung wird bei dieser Konstruktion der Luftschlauch von der Hauptluftleitung abgezogen, wodurch eine Zwangsbremung ausgelöst wird. Zwischen SOK und dem tiefsten Punkt des Bremsschlauches wurde ein Abstand von 230 mm gemessen.

Abbildung 47 Wg mit durchgehender Bremsleitung zwischen den Fahrzeugteilen

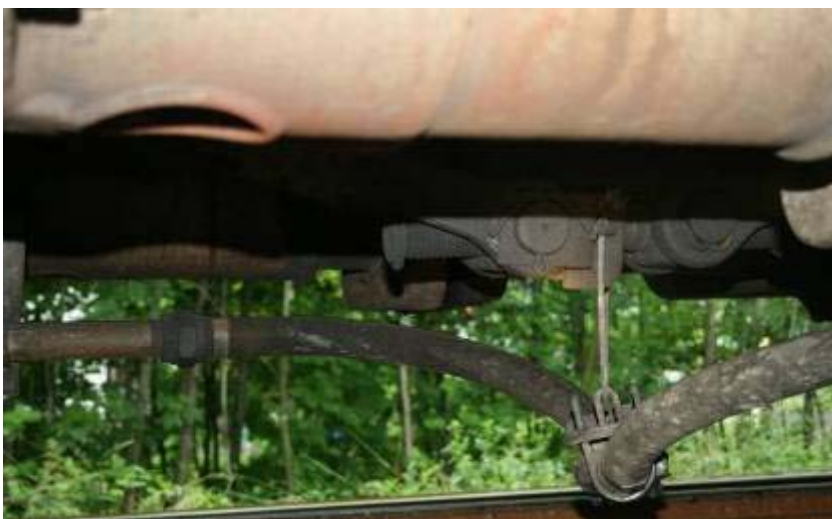
Das Verkeilen der abgezogenen Bremskupplung im Untergestell des Wagens 372-4 war durch die Konstruktion der Bremskupplung mit einer darüber verschraubten Metallplatte und die Lage des Schraubflansches (Verbindungsstelle HLL Rohr mit Luftschlauch) im Untergestell des Wagens möglich. Durch die freie Lage des Schraubflansches im Untergestell konnte der Luftschlauch an dieser Stelle um nahezu 180° gebogen und derart abgedrückt werden, dass ein Ausströmen der Bremsluft im nachfolgenden Zugteil verhindert wurde.

Abbildung 51 Verbindungsstelle HLL Rohr mit Bremsschlauch

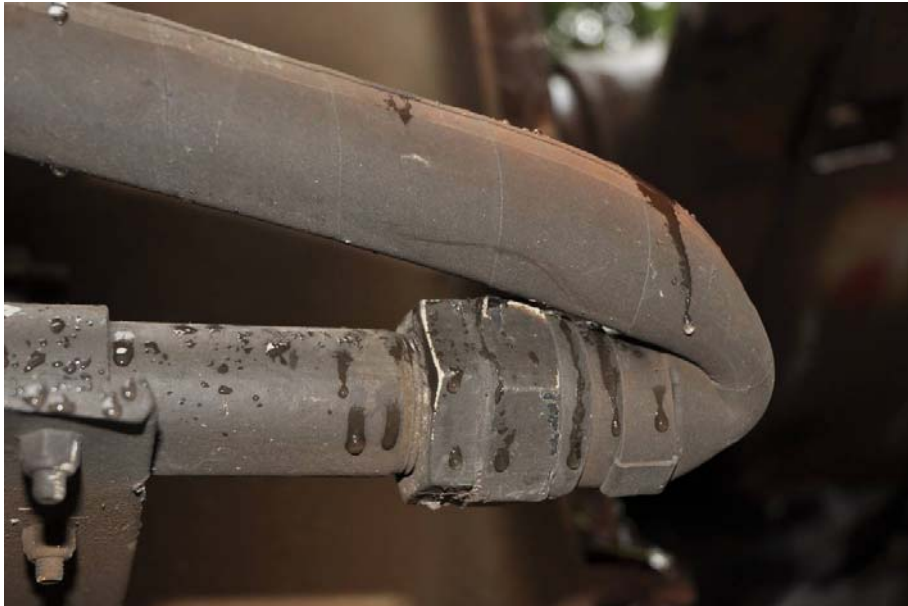
Abbildung 52 geknickter Bremsschlauch Wagen 372-4
