## UNTERSUCHUNGSBERICHT

### FLUGUNFALL MIT DEM Motorflugzeug der Type Piper PA 23-250

am 18.05.2015  
um ca. 07:33 Uhr UTC am  
Flugplatz  
Bad Vöslau (LOAV),  
Niederösterreich

GZ. BMVIT-85.223/0002-IV/BAV/UUB/LF/2016

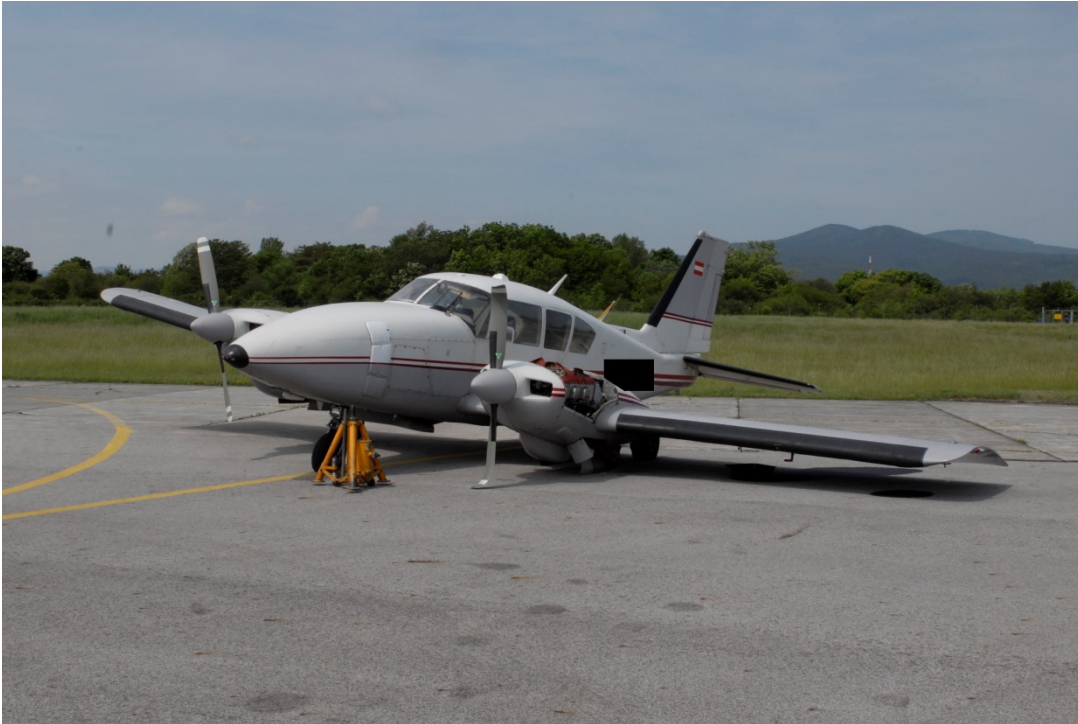
Darstellung Unfallort

Die Unfallstelle befand sich ca. 8 m vor der Pistenschwelle 13 am Flugplatz Bad Vöslau.

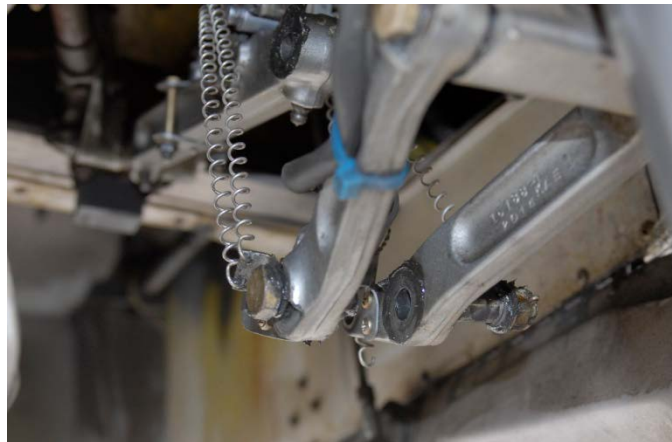
Das Luftfahrzeug wurde vor Ort mit Unterstützung einer nach EASA Part 145 zugelassenen Luftfahrzeugwerft technisch untersucht. Das Luftfahrzeug wurde mit Hilfe eines Fahrzeugladekrans teilweise aufgehoben und mit Unterstellböcken gesichert. Dabei konnte festgestellt werden, dass der linke Hauptfahrwerksdämpfer keine kraftschlüssige Verbindung zur Zugstrebe bzw. „Overcentering Strut“ hatte. Das Verbindungselement zwischen vorderer und hinterer Zugstrebe (Schraubverbindung) war in seinen Bestandteilen nur teilweise vorhanden. Der Bolzenkopf und das Bolzenende mit Mutter und Splint waren ca. in der Mitte der Bolzenlänge durch einen Bruch getrennt. Die beiden Bolzenteile befanden sich mit ca.

1/3 Länge in dem dafür vorgesehenen Loch. Die für die Ausdistanzierung zwischen den beiden Zugstreben vorgesehenen Distanzscheiben konnten ca. 3 m vor der Luftfahrzeug Endlage (nord-westliche Richtung) aufgefunden werden.

Darstellung linkes Hauptfahrwerk, Zugstrebe mit Bolzenverbindung  
Quelle: SUB

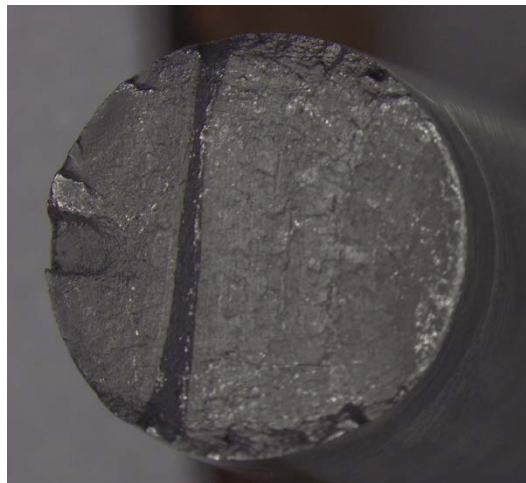
Detailaufnahme der Bolzenbruchstelle  
Quelle: SUB

Die Bruchstelle des betroffenen Bolzens wies im Bereich des Außendurchmessers eine Eindellung auf, wovon mit hoher Wahrscheinlichkeit die Ermüdungsbruchstelle ausging. Diese ist in einer Richtung durch Rastlinien und auf der entgegengesetzten Richtung mit einer Abgrenzung zur Gewaltbruchstelle gekennzeichnet. Ebenso zeigt die Bruchstelle das Muster eines Scherbruches auf. Die Kennzeichnung des Bolzens als „NAS Close Tolerance Bolt „ entsprach den Vorgaben des Herstellers. Der genaue Ursprung dieser Beschädigung konnte nicht festgestellt werden. Die Buchsen, in welche der Bolzen im Betrieb gelagert ist, wiesen keine Beschädigungen auf. Alle weiteren Beschädigungen waren als unfallkausal anzusehen.

Der Unfall ist auf einen Kombinationsbruch des Verbindungsbolzens von der Zugstrebe zum linken Hauptfahrwerksdämpfer zurückzuführen. Die Bruchstelle des betroffenen Bolzens wies im Bereich des Außendurchmessers eine Eindellung auf, wovon mit hoher Wahrscheinlichkeit die Ermüdungsbruchstelle ausging und in weiterer Folge ein Gewaltbruch entstand.

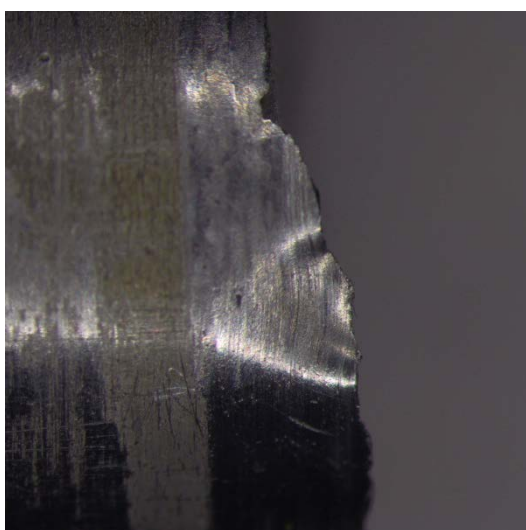
Detailaufnahme Seitenansicht der Bolzenbruchstelle  
Quelle: SUB
