## UNTERSUCHUNGSBERICHT

### UNFALL MIT DEM Hubschrauber der Type Schweizer S-269C

am 09.02.2015  
um ca. 08:45 Uhr UTC am Flugplatz  
Wels (LOLW), 4600 Wels,  
Oberösterreich

GZ. BMVIT-85.220/0002-IV/BAV/UUB/LF/2017

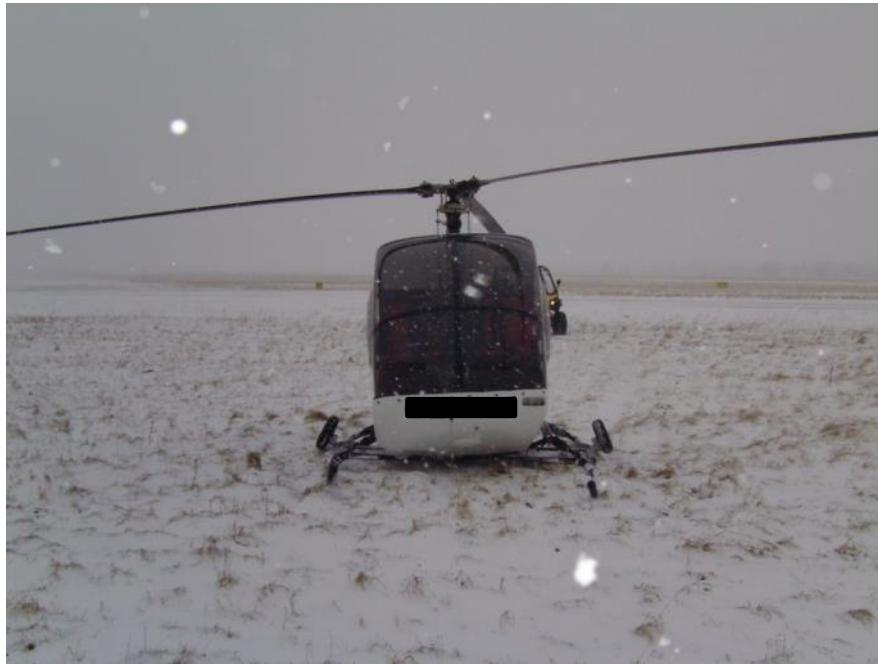
Das Luftfahrzeug befand sich in der Endlage auf der Rumpfunterseite liegend, das Kufen-gestell wies eine Deformation in Richtung Hauptrotorebene auf. Das hintere Querrohr des Landegestelles war in der Mitte des Luftfahrzeugumpfes durch einen Gewaltbruch getrennt. Die Hauptrotor- sowie Heckrotorblätter zeigten keine Spuren einer Bodenberührung. Die Kabinenverglasung sowie die Kabinentüren waren vollständig vorhanden und hatten keine Beschädigung.

Luftfahrzeug in Endlage Frontansicht

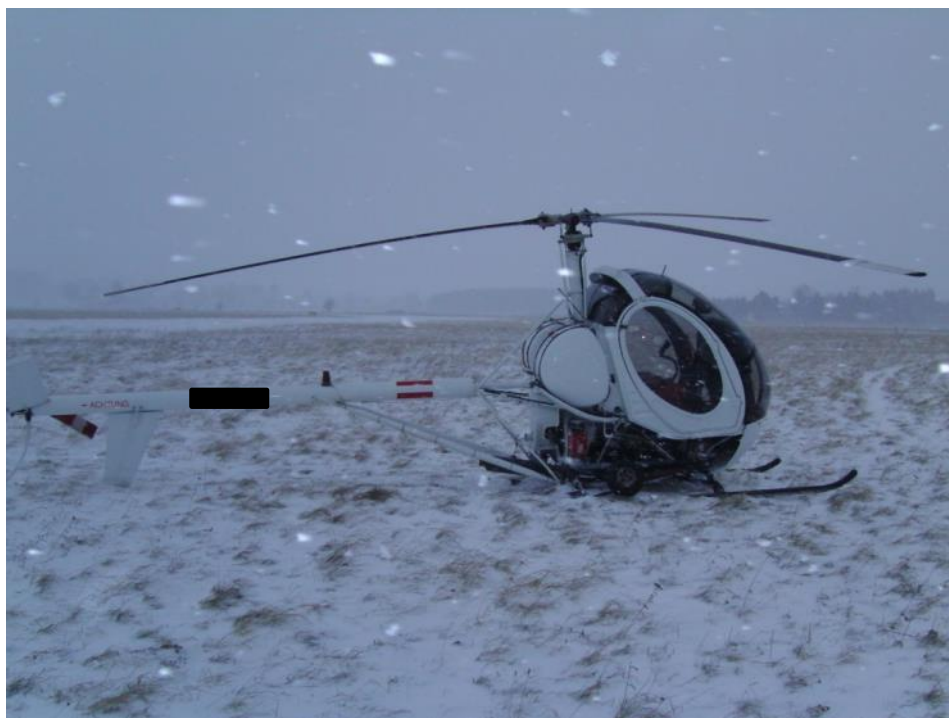
Luftfahrzeug in Endlage Seitenansicht
