## UNTERSUCHUNGSBERICHT

### UNFALL mit dem Segelflugzeug der Type K8B

am 31.10.2014  
um ca. 11:11 Uhr UTC am Flugplatz  
Spitzerberg, Gemeindegebiet Hunds-  
heim, Bezirk Bruck an der Leitha,  
Niederösterreich

GZ. BMVIT-85.218/0002-IV/BAV/UUB/LF/2016

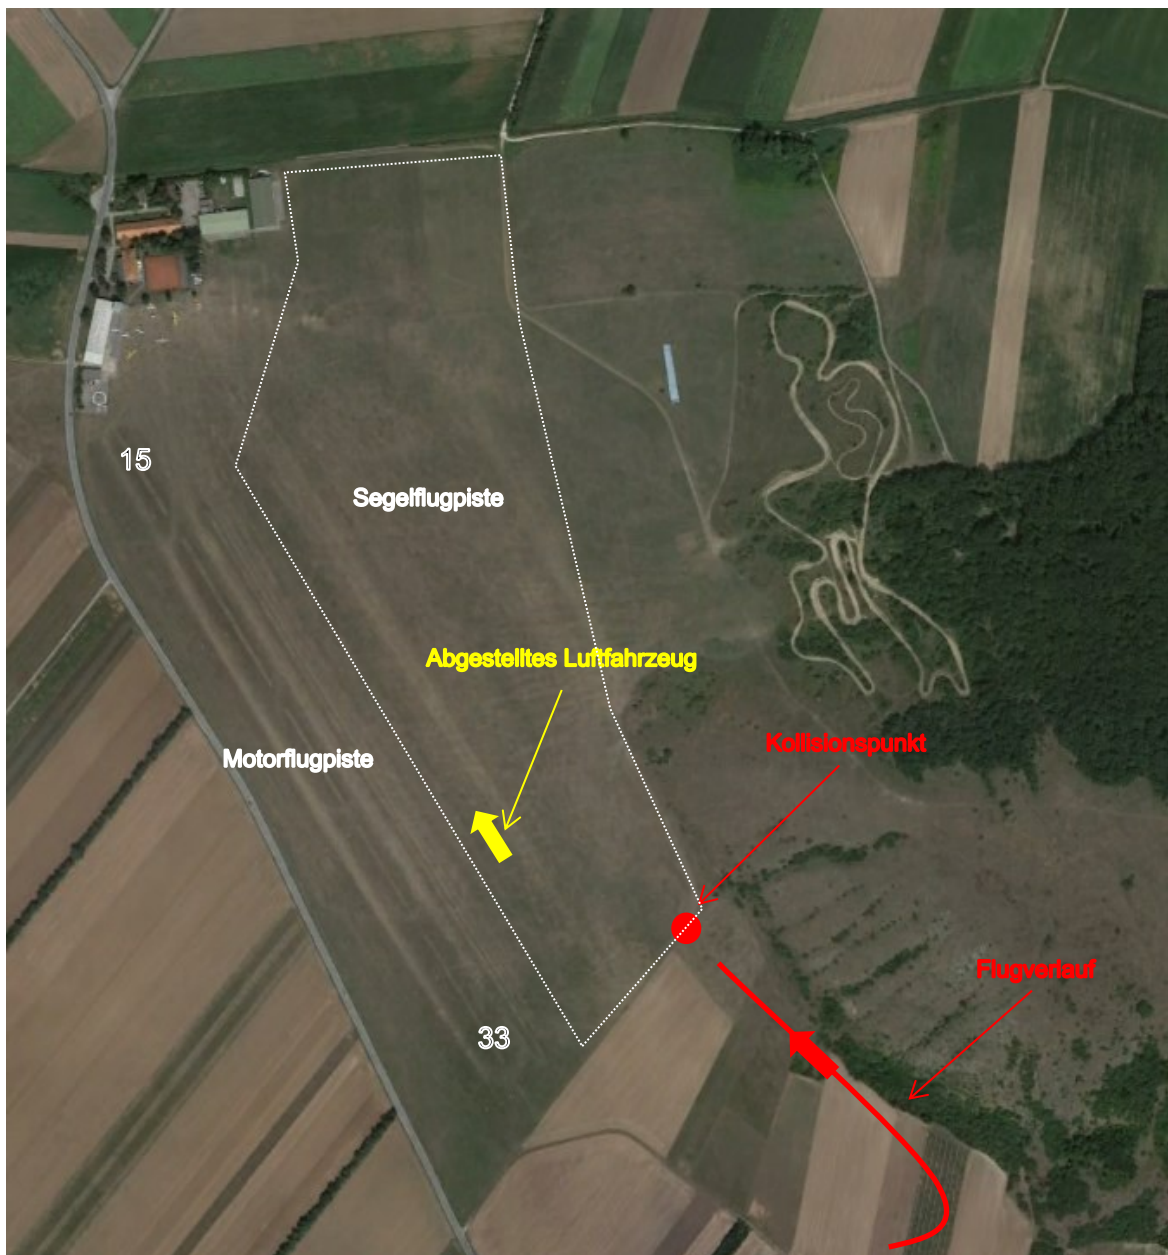
Während des Landeanfluges, nach Ausfahren der Störklappen, bemerkte der Flugschüler ein abgestelltes Luftfahrzeug auf der von ihm geplanten Landepiste (Segelfluggpiste 33), welche sich ca. 170 m nördlich der Motorflug - Pistenmittellinie 33/15 befand. Daraufhin entschied sich der Flugschüler den Queranflug zu verlängern, um weiter in Richtung Norden zu kommen. Dabei bemerkte der Fluglehrer, dass der Endanflug zu tief wird und wies den Flugschüler über Funk an die Störklappen einzufahren. Dies führte der Flugschüler auch durch, jedoch kam es darauffolgend zu einem Aufsetzen außerhalb des Flugplatzbereiches und zu einer Kollision mit einem ca. 230 m in Nord-östlicher Richtung von der Motorflug - Pistenschwelle 33 entfernten Strauch. Dabei kollidierte die rechte Tragfläche mit

Teilen des Gewächses. Das Luftfahrzeug konnte vom Flugschüler zum Stillstand gebracht werden und dieser konnte das Segelflugzeug unverletzt und selbstständig verlassen.

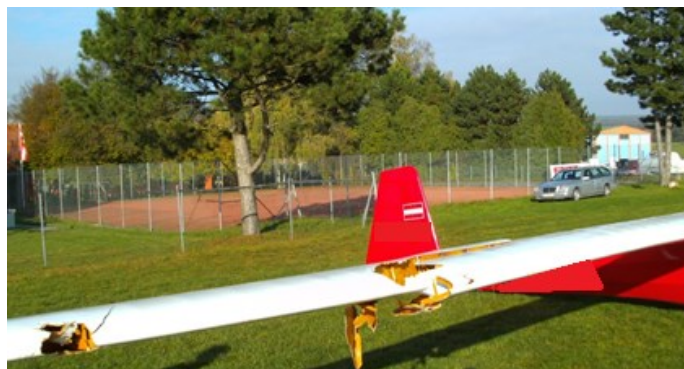
Die Luftfahrzeug – Rumpfkonstruktion sowie das gesamte Leitwerk wiesen äußerlich keine Beschädigungen auf. Die rechte Tragfläche war im Bereich der Torsionsnase, der Nasenrippe sowie bei der Endleiste stark beschädigt.

Bild 1 : Beschädigung der rechten Tragfläche

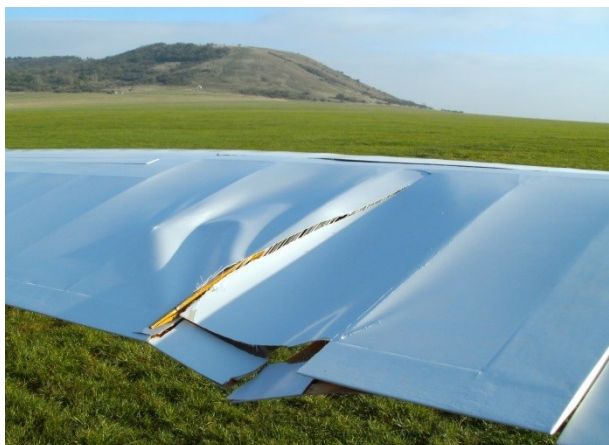
Bild 2 : Beschädigung der rechten Tragfläche Hinterkante
