Untersuchungsbericht

Unfall mit dem Hubschrauber der Type Robinson R22 Beta II,
am 31.05.2015, um ca. 12:20 Uhr UTC in Mitterfeld,
Gemeinde Kasten, A-3072, Mitterfeld, Niederösterreich
GZ.: 85.225/0001-IV/SUB/ZLF/2019

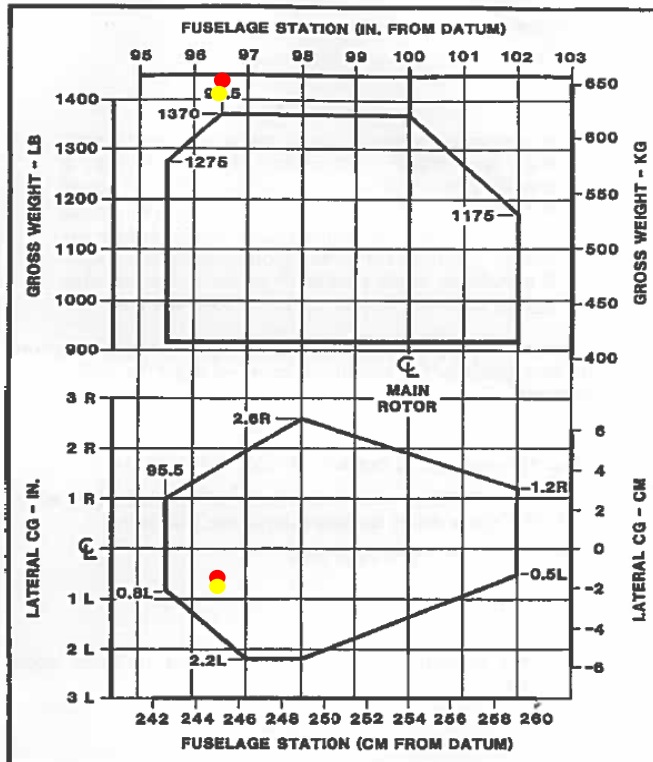
Abbildung 1: Darstellung Longitudinale und Laterale Schwerpunktlage

Die Masse des Luftfahrzeuges befand sich zum Abflugzeitpunkt ca. 55,29 lbs (ca. 4%) über dem höchstzulässigen Abfluggewicht, zum Unfallzeitpunkt überschritt diese ca. 35,25 lbs (ca. 2,6 %) das höchstzulässige Abfluggewicht des Luftfahrzeuges und befand sich damit während des gesamten Fluges außerhalb der zulässigen Betriebsgrenzen. Die longitudinale Schwerpunktage befand sich während des gesamten Fluges außerhalb der zulässigen

Betriebsgrenzen. Die laterale Schwerpunktage befand sich während des gesamten Fluges innerhalb der zulässigen Betriebsgrenzen.

- Die Masse des Luftfahrzeuges befand sich zum Unfallzeitpunkt ca. 2,6 % über dem maximal zulässigen Wert und befand sich damit außerhalb der zulässigen Betriebsgrenzen.

- Die longitudinale Schwerpunktlage befand sich zum Unfallzeitpunkt außerhalb der zulässigen Betriebsgrenze.
- Die durchgeführten Untersuchungen gaben keinerlei Hinweise auf vorbestandene technische Mängel des Luftfahrzeuges oder des verwendeten Kraftstoffes.

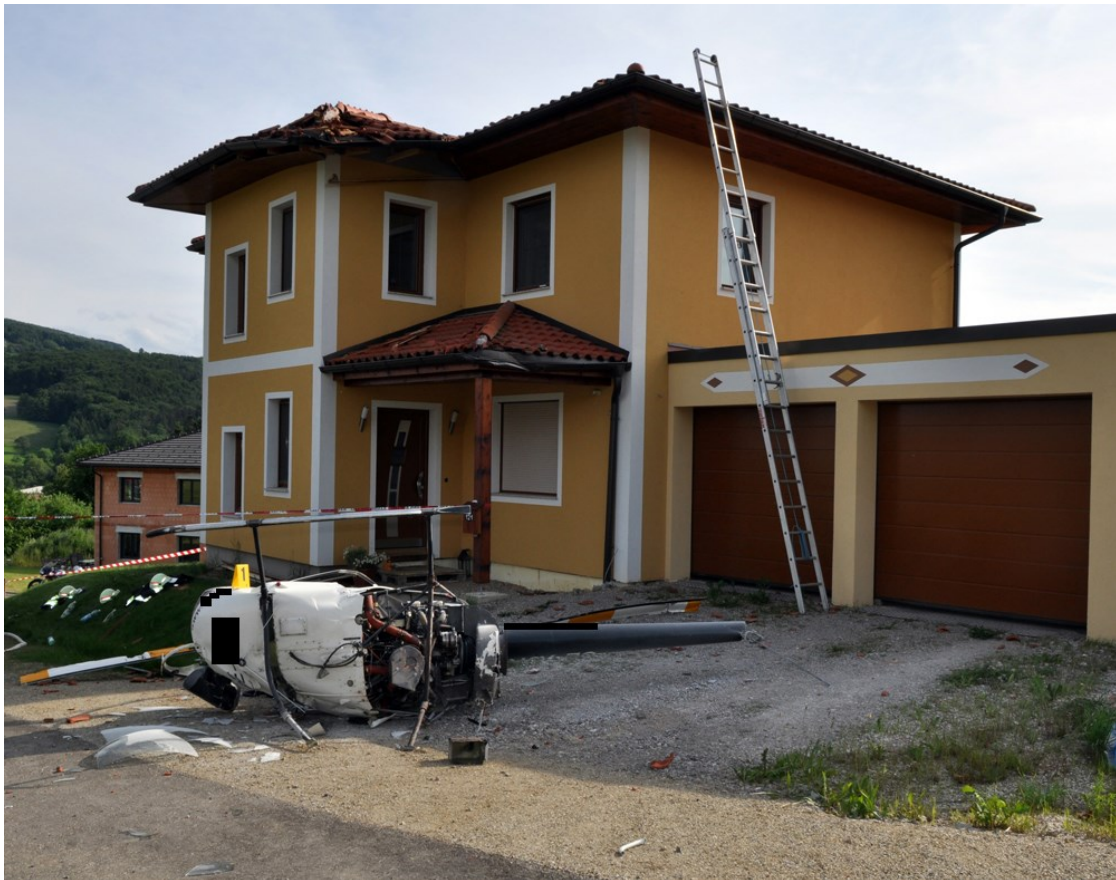
Abbildung 2: Unfallstelle mit verunfalltem Hubschrauber

Die Unfallstelle befand sich in ca. 300 m MSL im Ortsgebiet von Mitterfeld bei Kasten, Bezirk St. Pölten, Niederösterreich. Die WGS 84 Koordinaten waren N 48° 09' 26", O 15° 46' 33". Der Hubschrauber lag auf dem geschotterten Zufahrtsbereich zu einer Garage eines Wohnhauses neben einer unbenannten Gemeindestraße.

Das Luftfahrzeug kollidierte zunächst mit der Ostseite des Daches des Wohnhauses, anschließend mit dem darunter liegenden Vordach des Eingangsbereiches und schließlich mit dem Boden im Bereich des geschotterten Zufahrtsbereiches zur Garage.

Die ersten Spuren am Dach fanden sich durch parallele Spuren die Dachabwärts ca. in Richtung 030° verliefen. Dabei begann die rechte Spur mit stärkeren Beschädigungen an dem ca. in Richtung 085° verlaufenden Dachfirst. Östlich der beiden parallelen Spuren befanden sich starke Beschädigungen im äußeren, nordöstlichen Traufen Bereich. Im unteren nordöstlichen Bereich des Daches fand sich der größte flächig zerstörte Dachbereich.

Das darunter befindliche Vordach des Eingangsbereiches des Wohnhauses war am nordöstlichen Ende ca. 1 m weit zerstört. Im Traufen Bereich fand sich ein scharfkantiger Abdruck von ca. 40 cm Länge.

Das Wrack des Hubschraubers lag auf der rechten Rumpfseite ca. in Richtung 110°. Das Wrack wurde an der Unfallstelle und ca. bis maximal 30 m im Umkreis davon insgesamt komplett aufgefunden. Ein Hauptrotorblatt war abgetrennt und befand sich unmittelbar neben dem Hauptwrack. Der Heckrotor und der hinterste Teil des Heckrotorauslegers waren abgetrennt und die kompletten Teile davon wurden am Dach des Wohnhauses sowie im oben genannten Umkreis des Wohnhauses aufgefunden. Die rechte Kufe des Landegestells war abgebrochen. Der vordere Cockpitbereich war weitgehend zerstört. Der Instrumentenpils war aus dem Hubschrauber gebrochen und noch durch Kabeln mit dem Hauptwrack verbunden. Aus den Tanks war eine unbekannte Menge Treibstoff ausgetreten. Aus dem Luftfahrzeug wurden ca. 20 Liter Treibstoff in einem Kanister aufgefangen. Es wurde eine Treibstoffprobe entnommen.
