# Untersuchungsbericht

Bundesanstalt für Verkehr  
Sicherheitsuntersuchungsstelle des Bundes  
GZ: 795.377-IV/BAV/UUB/SCH/2017

**Zusammenprall Z 4472 mit PKW  
auf EK km 85,111 zwischen  
Bf Liezen und Hst Wörschach-Schwefelbad  
am 08. Jänner 2017**

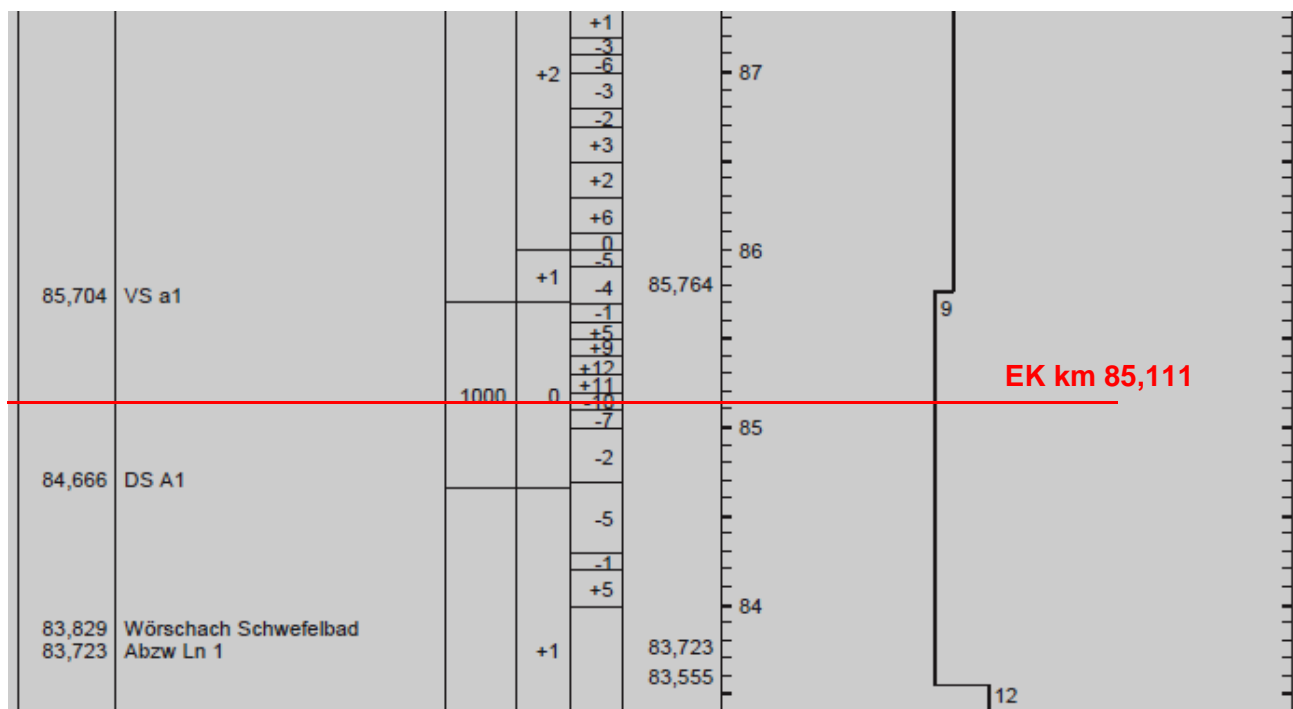
Abbildung 4: Auszug VzG– Fahrtrichtung 1 – Regelgleis (Quelle ÖBB)

Gemäß VzG ist im betroffenen Streckenabschnitt für Fahrtrichtung 1 eine örtlich zulässige Geschwindigkeit von 90 km/h festgelegt.

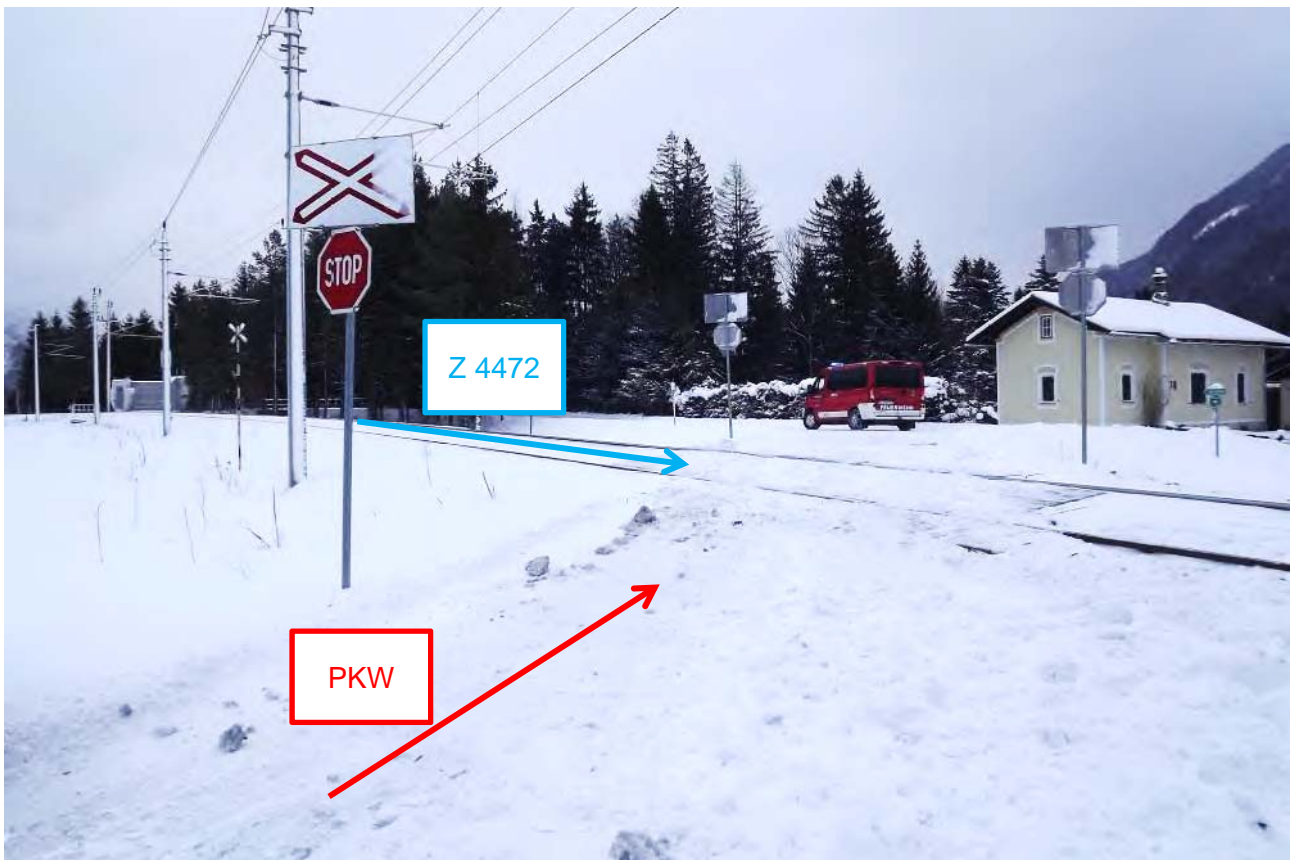
Abbildung 7: EK km 85,111 (Quelle PI Stainach)

Die Ereignisstelle befindet sich auf der nicht technisch gesicherten EK km 85,111. Die EK ist mit Andreaskreuzen und Gewährleisten des erforderlichen Sichtraumes gesichert. An den Standsäulen der Andreaskreuze sind jeweils Straßenverkehrszeichen „HALT“ (Stopptafel) angebracht.

Die letzte planmäßige Überprüfung der EK km 85,111 erfolgte am 11. November 2015 durch den IM, wobei die EK alle Kriterien gemäß den behördlichen Vorgaben erfüllte.

Nach dem Vorfall wurde eine Überprüfung der Sichträume der EK km 85,111 durch den IM durchgeführt. Gemäß dem der SUB vorliegenden Dokument wurden keine Einschränkungen der Sichträume festgestellt.

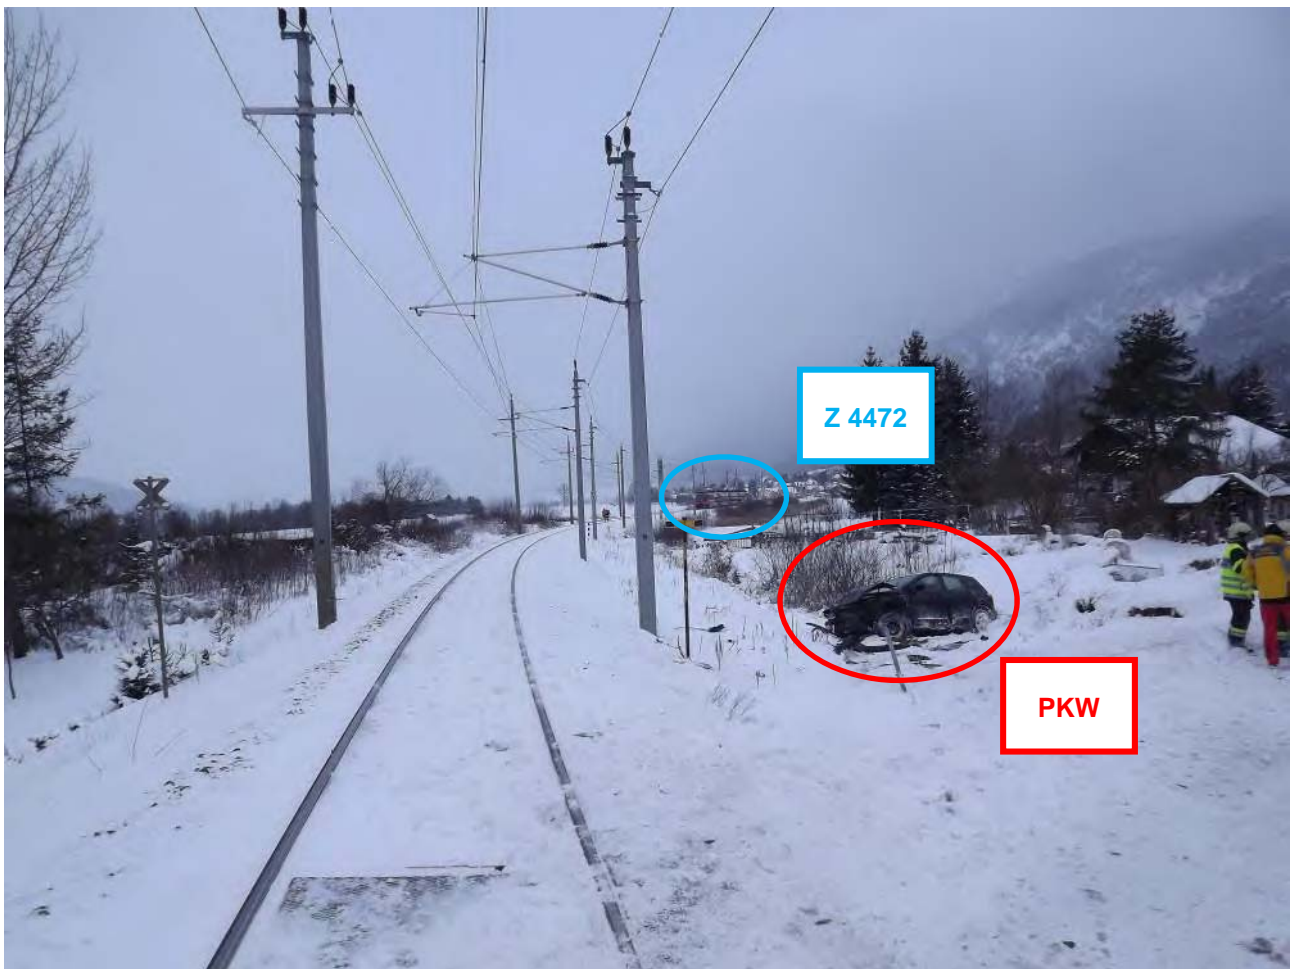
Abbildung 8: Lage PKW und Standort Z 4472 (Quelle PI Stainach)

Am 08. Jänner 2017 um ca. 08:45 Uhr wollte ein PKW die nicht technisch gesicherte EK km 85,111 zwischen Bf Liezen und der Hst Wörschach-Schwefelbad in Richtung Sportplatz übersetzen. Der in Fahrtrichtung des Z 4472 von rechts kommende PKW konnte die EK nicht rechtzeitig verlassen und es kam trotz eingeleiteter Schnellbremsung und unter Abgabe des Signals „ACHTUNG“ durch Z 4472 zum Zusammenprall. Dabei wurde der PKW rechts vorne vom Schienenfahrzeug frontal erfasst und ca. 20 m neben dem Bahndamm in Fahrtrichtung des Zuges rechts in einen angrenzenden Graben geschleudert. Z 4472 kam nach dem Einleiten der Schnellbremsung aus einer dokumentierten Geschwindigkeit von ca. 89 km/h nach ca. 290 m zum Stillstand.

Gemäß dem der SUB vorliegenden Bericht der PI Stainach wurde durch den PKW der sich bereits nähernde Z 4472 übersehen.

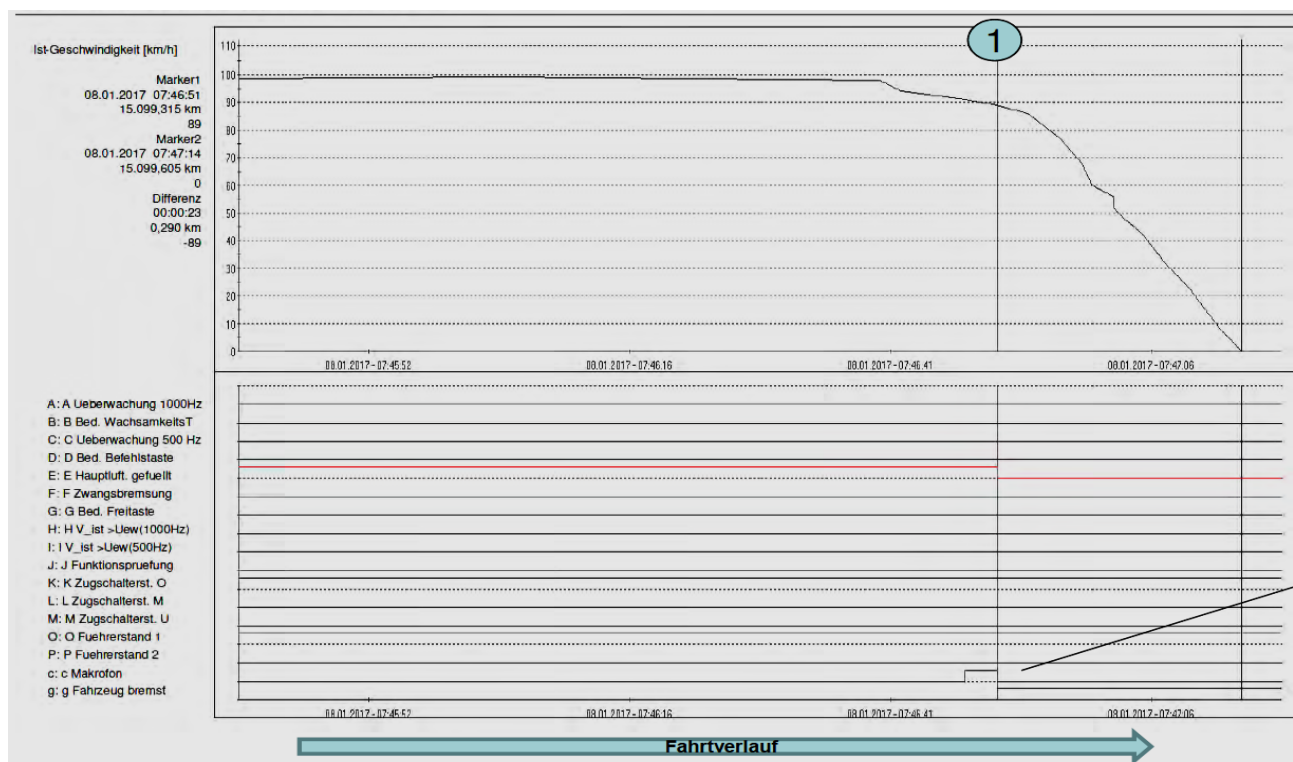
Abbildung 10: Auszug aus der Registriereinrichtung um 08:45:40 Uhr (Quelle ÖBB)

Pos 1 – Signal „E Hauptluftleitung gefüllt“ (1/0) und Signal „Fahrzeug bremst“ (0/1):  
Schnellbremsung aktiviert bei einer Geschwindigkeit von ca. 89 km/h, ca. 290 m vor dem Stillstand der Radsätze.  
Kurz davor wurde Signal „c Makrofon“ (0/1): Akustisches Warnsignal aktiviert.
