ENTGLEISUNG ZUG 363

am 21. Februar 2012

**Österreichische Bundesbahnen
Strecke 10105 Arlbergstrecke
zwischen Bf Braz und Bf Hintergasse**

Untersuchungsbericht

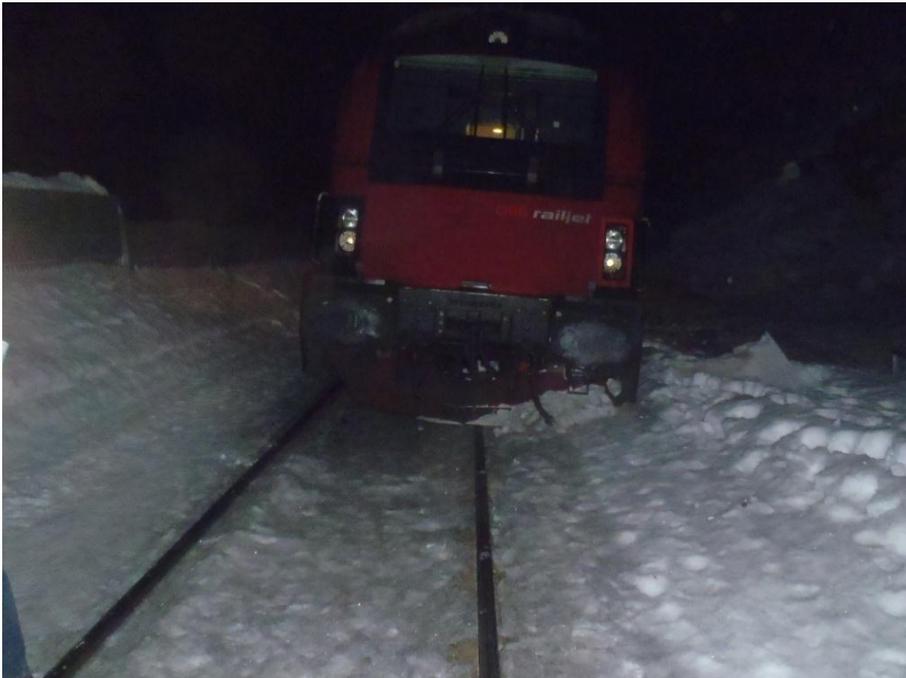
Abbildung 7 Entgleister RailJet-Steuerwagen - Quelle IM

Die Räder der entgleisten Radsätze befanden sich ca. 40 bis 60 cm von der zugehörigen Schiene entfernt im gepressten Schnee

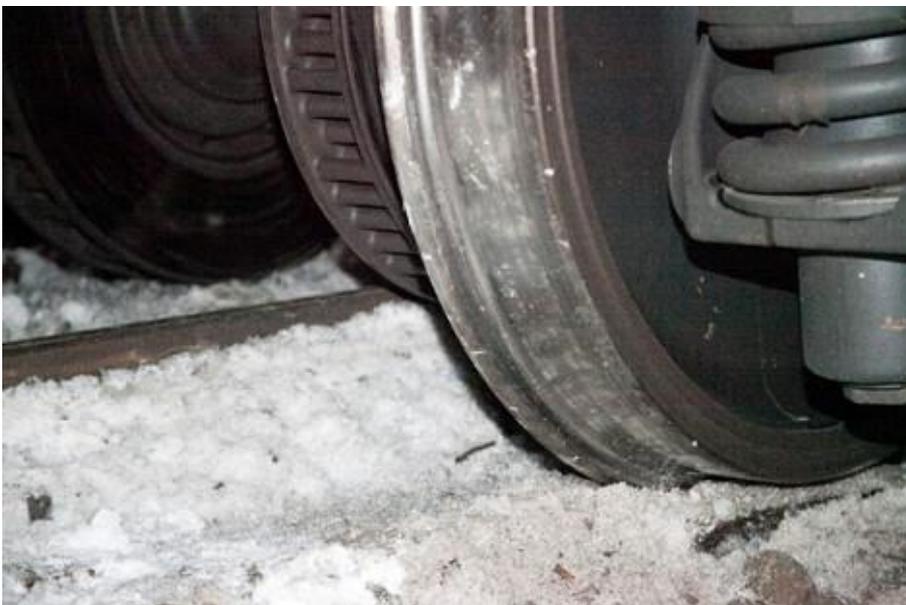
Abbildung 8 Entgleister Radsatz - Quelle ORF Vorarlberg

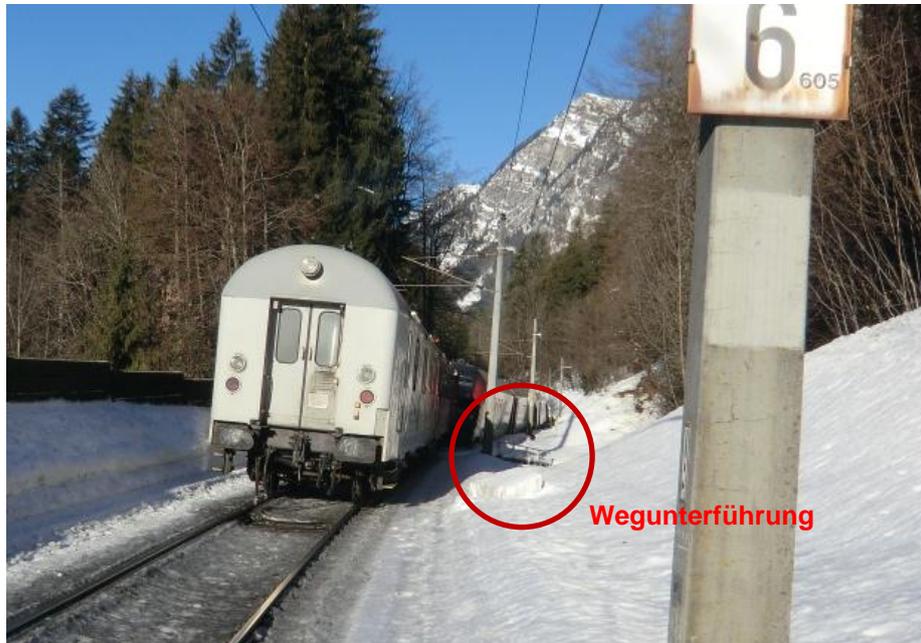
Unmittelbar vor der Stelle des Stillstandes des führenden Steuerwagens befindet sich eine Wegunterführung.

Abbildung 9 Wegunterführung unmittelbar an der Stelle des Stillstandes des Steuerwagens
- Quelle IM

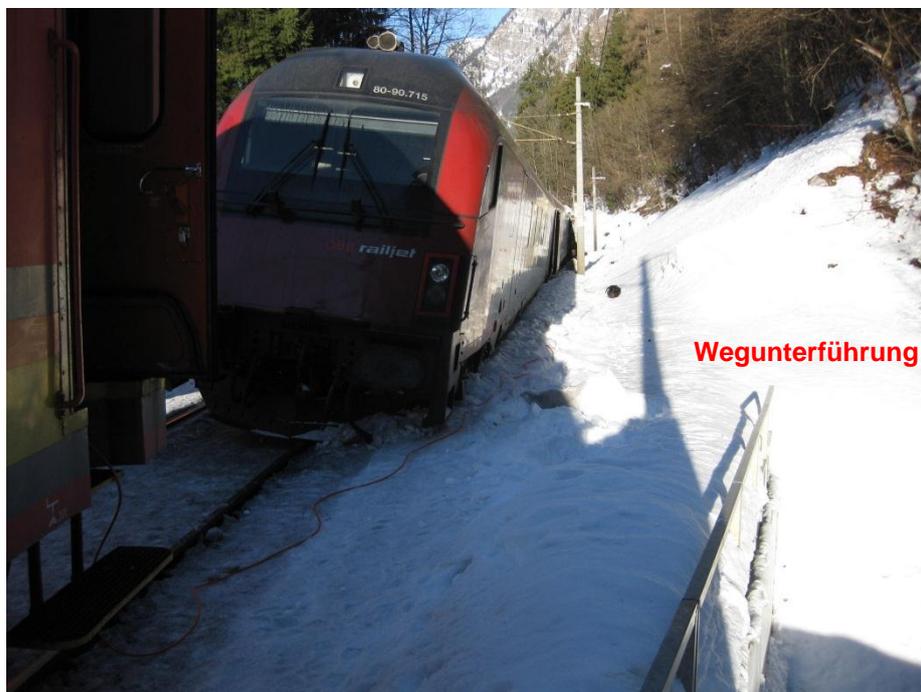
Abbildung 10 Detailansicht der Wegunterführung an der Stelle des Stillstandes des Steuerwagens
- Quelle IM

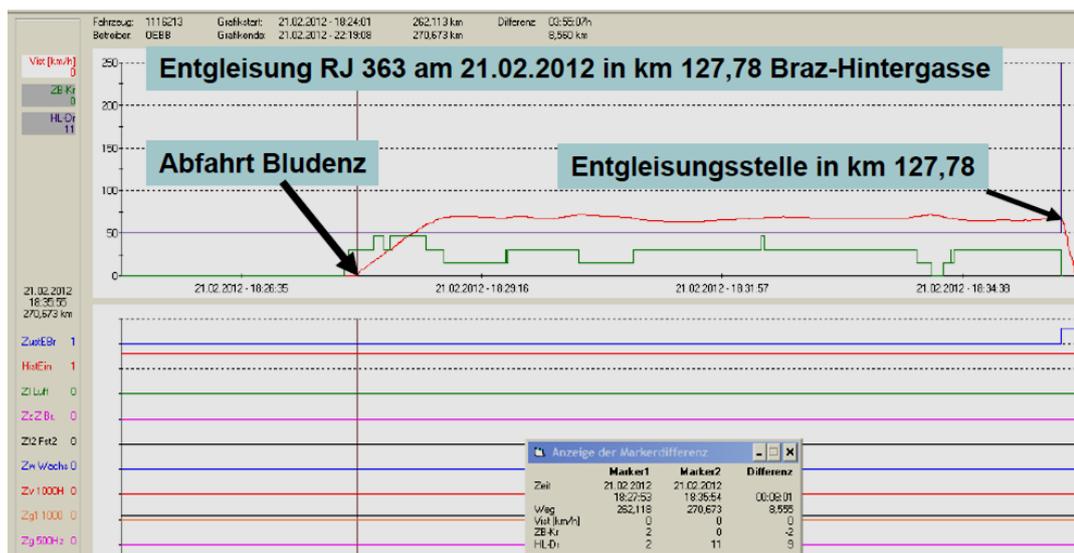
Abbildung 11 Zeitbezogene Auswertung Registriereinrichtung Tfz 1116 213-8 - Quelle Traktionsleister

- Die registrierte Uhrzeit entspricht ca. MEZ (=“Winterzeit“).
- Die zulässige Geschwindigkeit von 70 km/h wurde eingehalten.
- Der Bremsweg betrug 87 m.

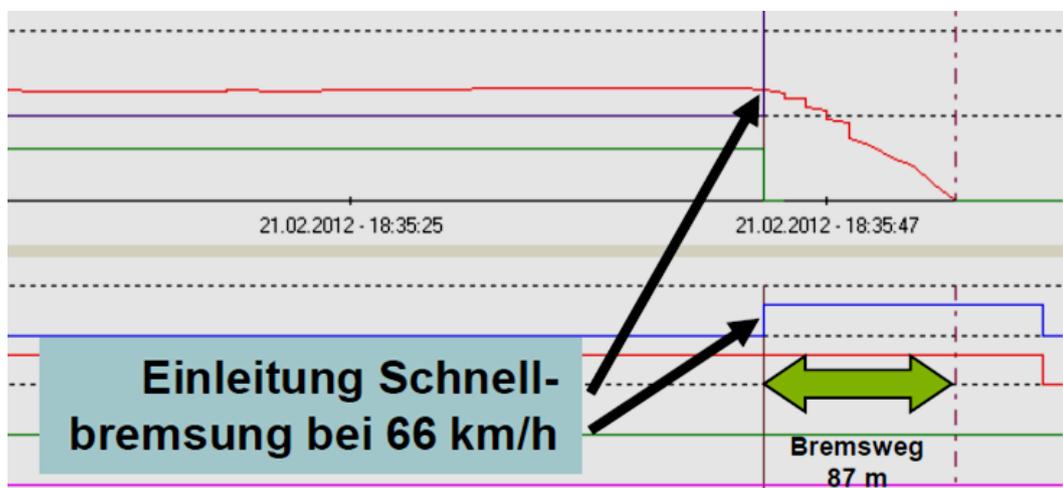
Abbildung 12 Zeitbezogene Auswertung Registriereinrichtung Tfz 1116 213-8 Detail – Quelle Traktionsleister

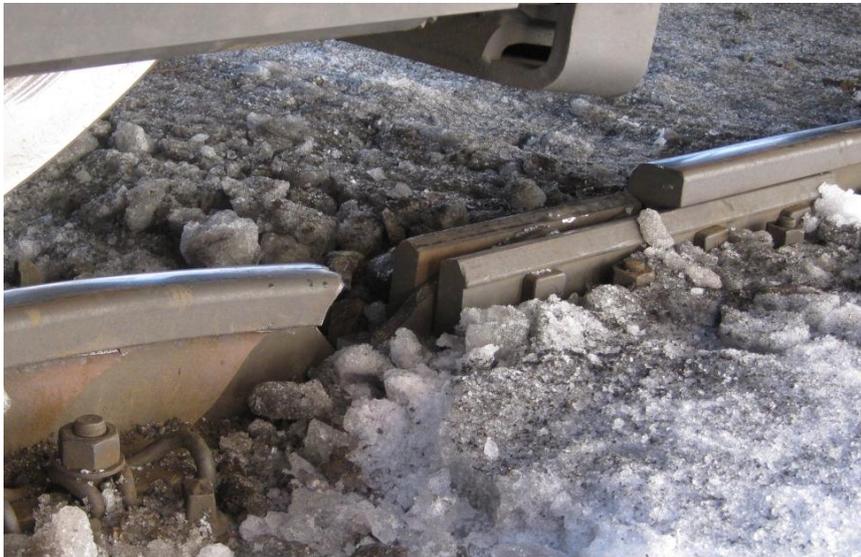
Am Schienenstoß im km 127,780 der in Fahrtrichtung von Z 363 linken Schiene (Außenstrang des Bogens) war der Schienenkopf Richtung Innsbruck auf einer Länge von 45 cm gebrochen.

Abbildung 13 Seitliche Ansicht des Schienenbruch - Quelle IM

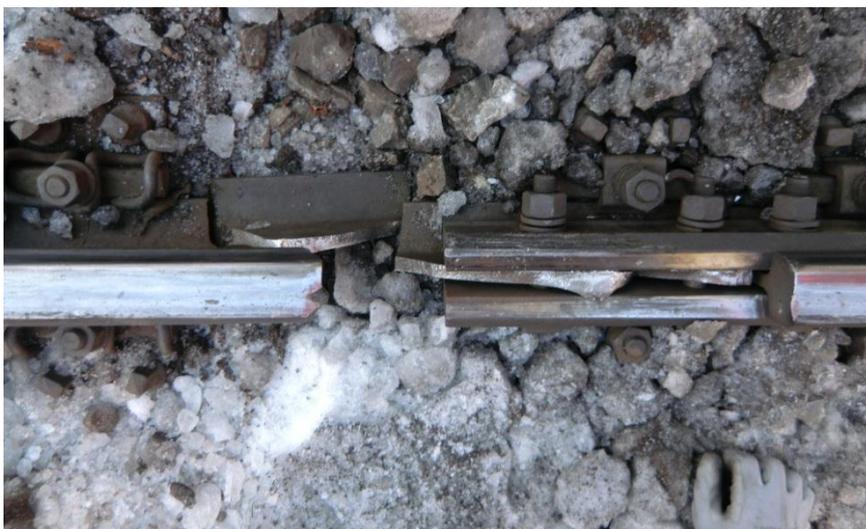
Abbildung 14 Ansicht von oben des Schienenbruch - Quelle IM

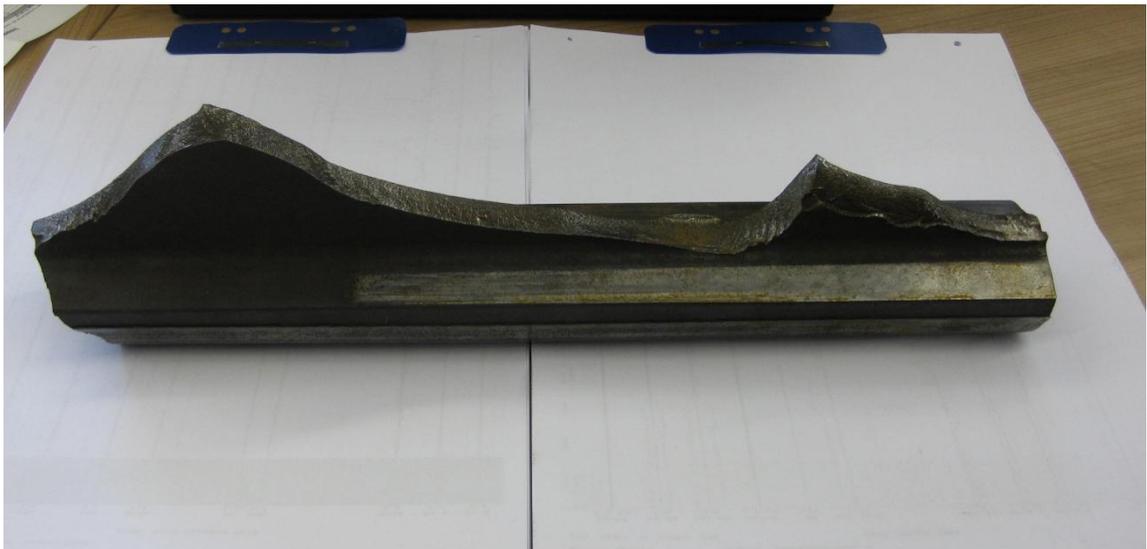
Abbildung 18 Ausgebrochener Schienenkopf - Quelle IM

Am Schienenstoß des Außenstranges beim Rechtsbogen im km 127,780 war an der Fahr-schiene auf der Seite Richtung Innsbruck der Schienenkopf auf einer Länge von 45 cm infolge eines Schienenbruchs abgebrochen.

Ein Laschenkammerbruch, verursacht durch erhöhte Zugspannungen auf Grund der tiefen Temperaturen in Verbindung mit Mikroanrissen in der Bohrung der Schiene mit darauffolgendem Ausbruch des Schienenkopfes, führten zur Entgleisung des Zuges.

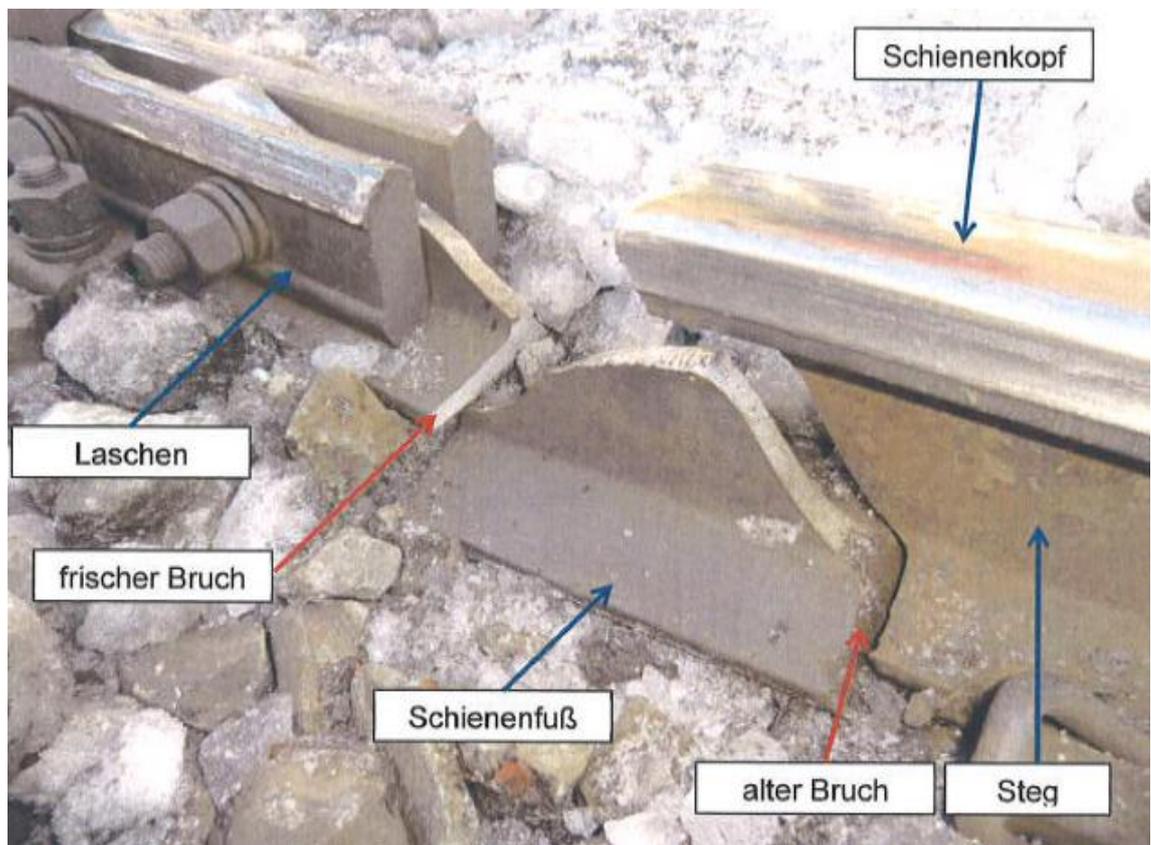
Abbildung 19 Rest der Bruchstelle - Quelle IM

Auf den Bruchstücken insbesondere im Bereich des Schienenfußes waren starke Oxidationsspuren erkennbar, die auf einen älteren Anbruch hindeuten.

des ggst. Berichts) nicht gänzlich nachvollzogen werden. Nach ho. Meinung ist dem „alten“ Anbruch (siehe Abbildung 19) und dem damit geschwächten Schienenquerschnitt (fehlende Zugzone im Schienenfuß) mehr Bedeutung zu schenken.
