UNTERSUCHUNGSBERICHT

**FLUGUNFALL
MIT DEM
LUFTFAHRZEUG der Type
AS202
am 18. Mai 2015
um ca. 13:00 Uhr UTC am
Flugplatz Hohenems, 6845 Hohenems,
Vorarlberg**

GZ. BMVIT-85.222/0003 -IV/BAV/UUB/LF/2016

**Sicherheitsuntersuchungsstelle des Bundes
Bereich Zivillufffahrt**

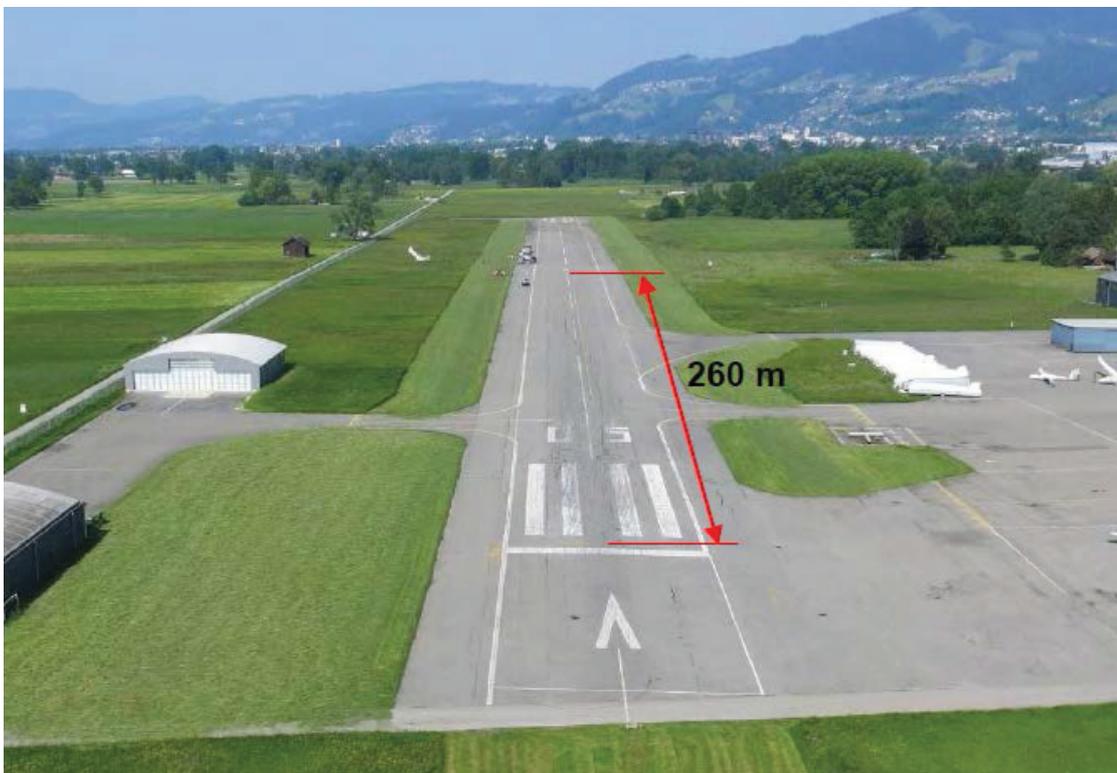
Die Unfallstelle befand sich im Sicherheitsstreifen nordwestlich der Piste 05, in einer Entfernung von 260 m von der versetzten Schwelle der Piste 05. Das Luftfahrzeug kam 318 m von der Schwelle der Piste 05, 27,7 m nordwestlich von der Startbahnmittellinie zu Liegen.

Bild 2: Luftbild Flugplatz Hohenems Piste 05, Distanz Schwelle-Traktor,
Quelle: Polizei

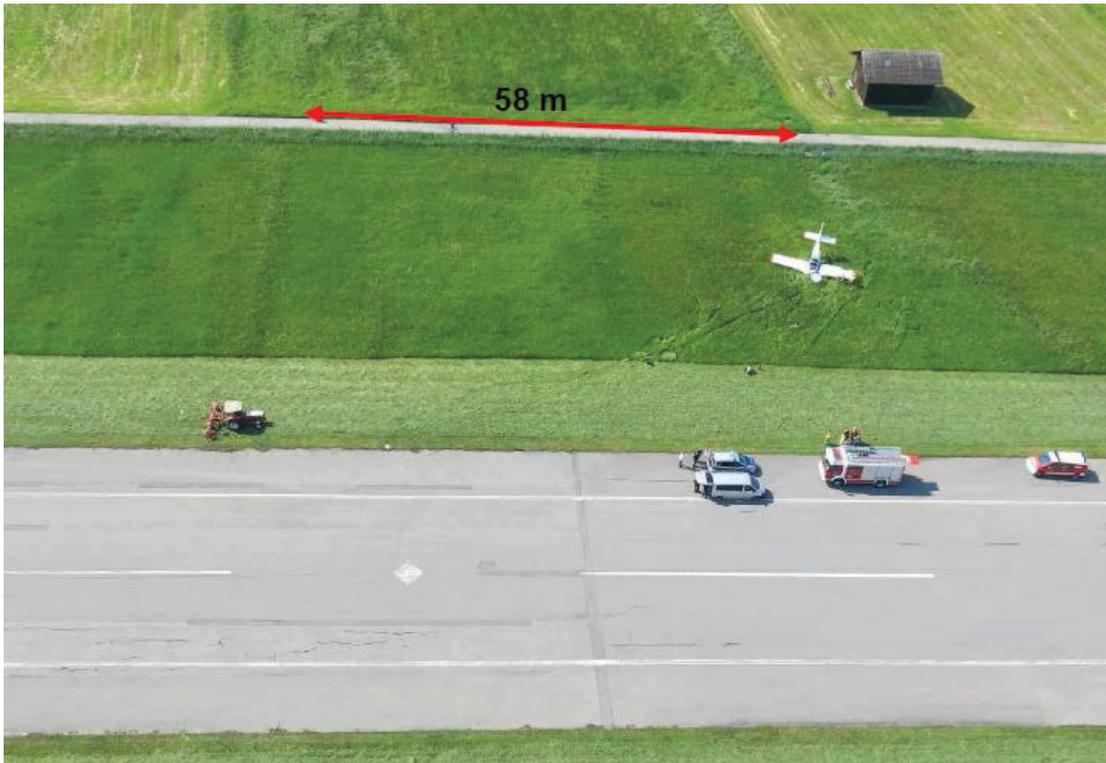
Bild 3: Luftbild Flugplatz Hohenems, Unfallstelle, Quelle: Polizei

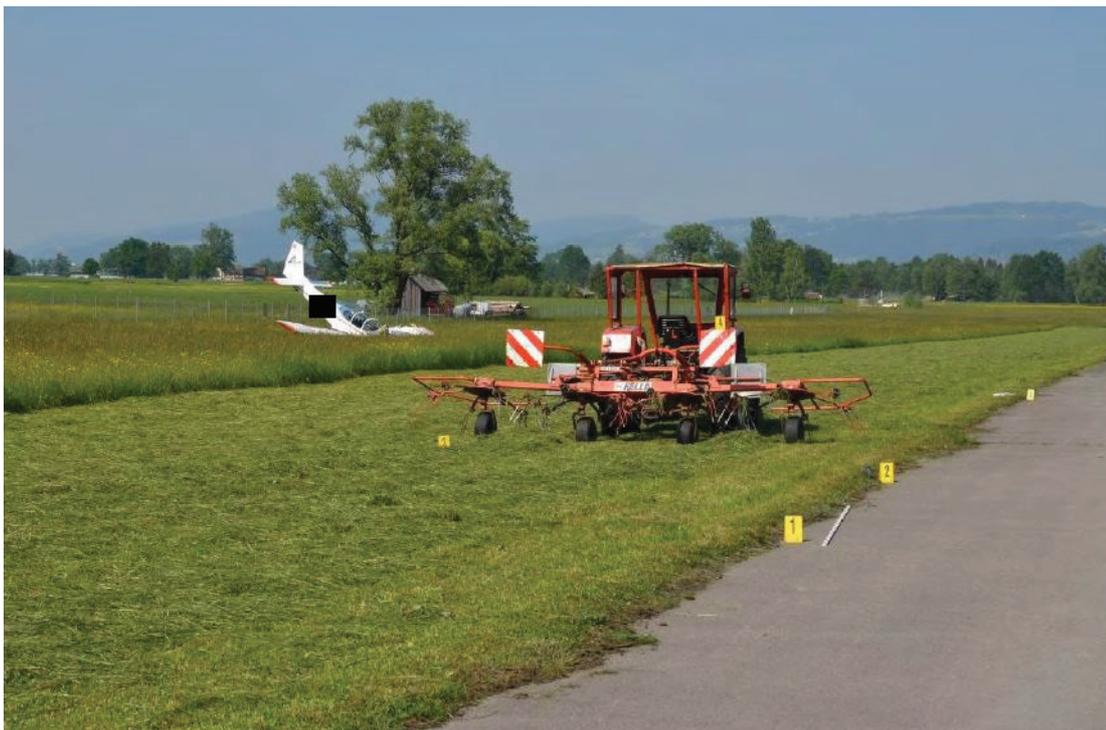
Bild 4: Flugplatz Hohenems, Unfallstelle mit Traktor und Luftfahrzeug, Quelle: Polizei

- Der Traktor war nicht mit der vorgeschriebenen gelben Flagge gekennzeichnet.
- Der Flugplatzbetriebsleiter gab an, dass sich während der Übermittlung der Startinformationen an den Piloten kein Traktor im Sicherheitsstreifen befand.

Nicht vorschriftsmäßig mit gelber Flagge gekennzeichnete Traktor.

Die lt. Luftfahrtgesetz (LFG) §141 Abs. 1 zuständigen Behörden sollen die Einhaltung des § 29. der Zivilflugplatz-Betriebsordnung ZFBO, BGBl. Nr. 72/1962 bzgl. der Kennzeichnung von Bodenfahrzeugen auf Flugfeldern überprüfen und nachweislich sicherstellen.

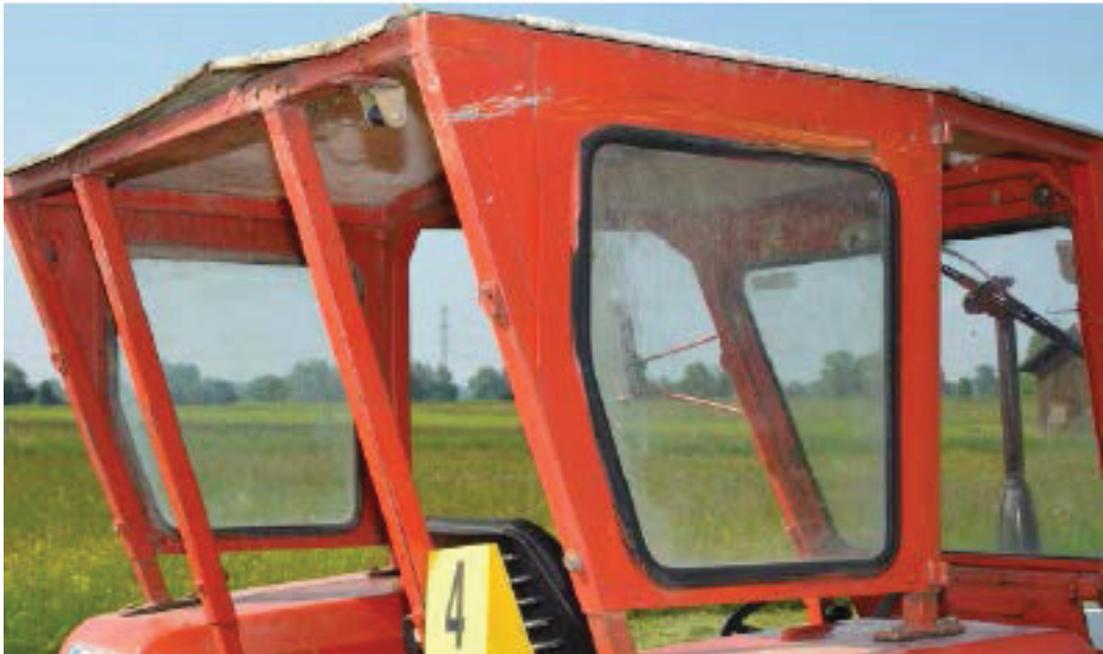
Der Traktor wurde im Bereich der Hinterseite der Fahrerkabine durch den Aufprall des linken Flügels des Luftfahrzeuges leicht beschädigt.

Bild 5: Fahrerkabine des Traktors mit Kontaktsuren, Quelle: Polizei

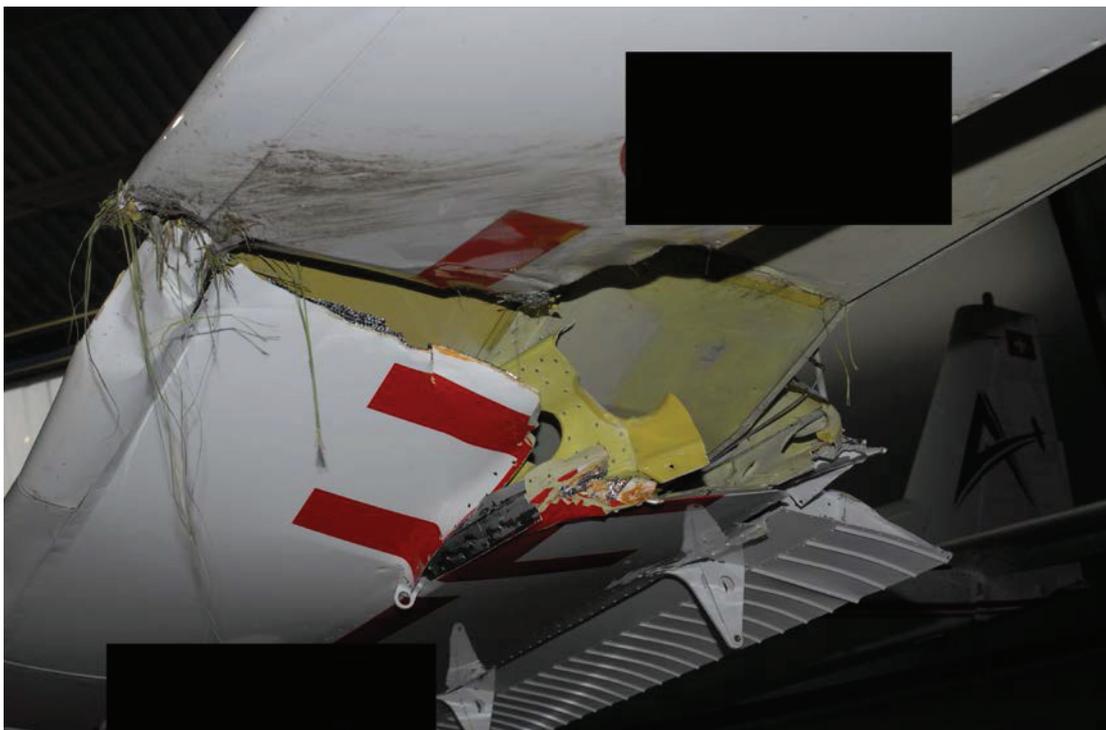
Das Luftfahrzeug wurde schwer beschädigt. Es wurde noch an der Unfallstelle demontiert und in der Folge entsorgt.

- Der Höhenmesser war auf 1011 hPa eingestellt und zeigte 1400 ft an.
- Die Höhenrudertrimmung war auf T.O. eingestellt
- Der Gashebel stand auf Vollgas.
- Der Gemischhebel stand auf voll-reich.
- Die Klappen waren ausgefahren.
- Es gab für die Klappen die Schalterstellungen „Up“ oder „Down“.
- Der Motor war mitsamt Brandschott aus dem Zellenverbund gerissen.
- Das Bugradbein war weggebrochen.
- Die linke Tragfläche war durch die Kollision mit der Fahrerkabine des Traktors vom Randbogen bis etwa zur Mitte ihrer Spannweite von unten aufgerissen, das Querruder war aus seiner Verankerung gerissen.
- Der Randbogen der rechten Tragfläche war eingedrückt.
- Das Seitenruder war an der Unterkante beschädigt.
- Die Hinterkante des linken Höhenruders war nach unten gebogen.
- Die Frontscheibe war teilweise zersplittert.

Bild 6: Beschädigte linke Tragfläche, Quelle SUB
