# Untersuchungsbericht

Unfall mit dem Motorflugzeug Robin DR 400/140 B, am 26.08.2017, um ca.  
13:55 Uhr UTC am Flugplatz Gmunden-Laakirchen (LOLU),  
Gemeinde Laakirchen, A-4644, Oberösterreich

GZ.: 2021-0.408.206

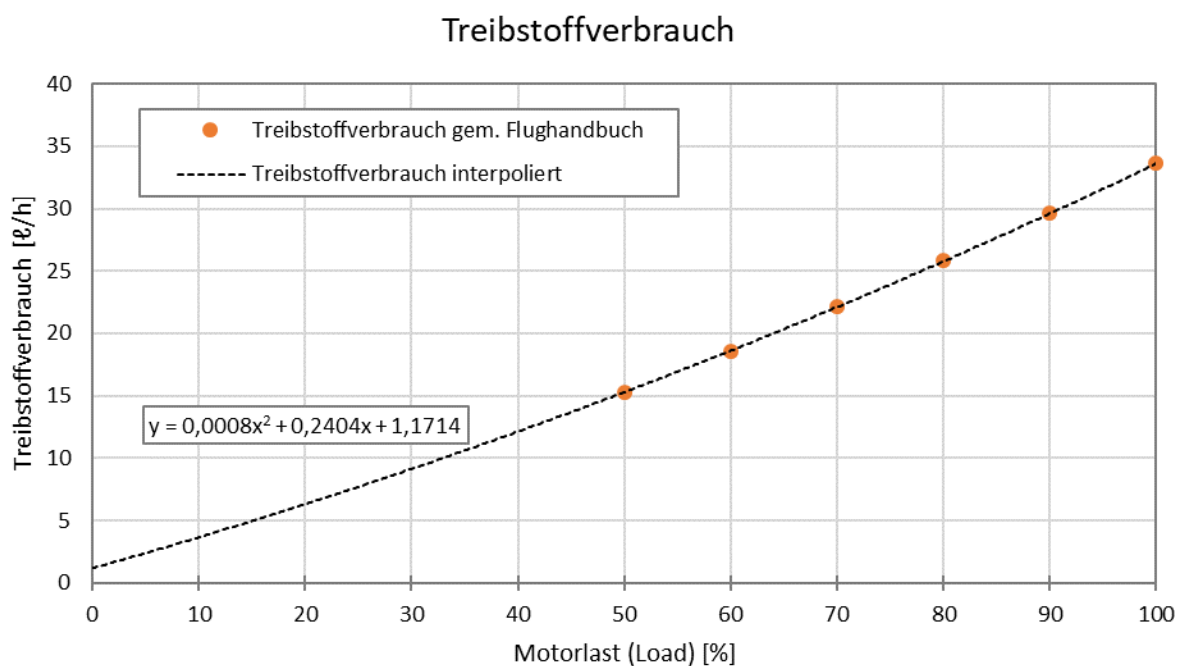
Abbildung 2 Treibstoffverbrauch Robin DR 400 mit Thielert Centurion 2.0S

Der Treibstoffverbrauch ist im Flughandbuch für verschiedene Höhen, Luftfahrzeugmassen und Motor-Lastzustände (50% bis 100% in 10% Schritten) angeführt. Die Verbrauchsangaben sind für die verschiedenen Flughöhen und Luftfahrzeugmassen ident, sodass sich nur eine Abhängigkeit vom Lastzustand des Motors ergibt. Dieser Motorlast-abhängige Treibstoffverbrauch ist in Abbildung 2 eingetragen (orange Punkte). Diese Werte wurden interpoliert (gestrichelte Kurve) und für die weitere Verbrauchsberechnung verwendet (Abschnitt 1.6.5 und Abbildung 5).

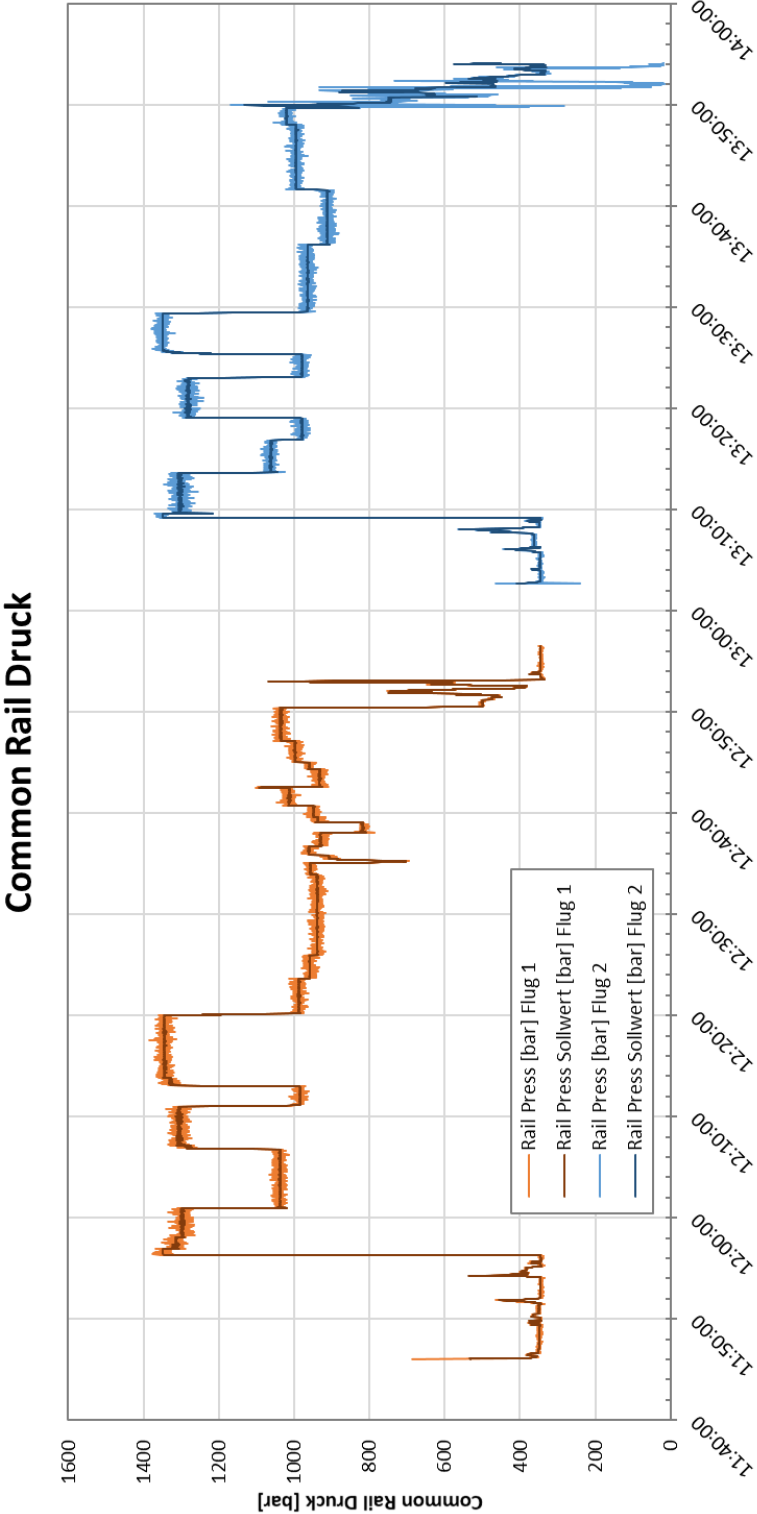
Abbildung 3 Common Rail Druck und Solldruck der 2 Flüge des Tages

Abbildung 3 zeigt den gemessenen Common Rail Druck und den Common Rail Druck Sollwert jeweils für den ersten (orange) und zweiten (blau) Flug am Tag des Unfalls. Abbildung 4 ist ein Ausschnitt der letzten zehn Minuten des zweiten Fluges (Unfallflug). Darin ist ersichtlich, dass ab ca. 13:49:45 Uhr der Ist-Wert des Common Rail Drucks abfällt und nicht mehr dem Soll-Wert folgt. Dies geschieht etwa zu dem Zeitpunkt, als die Motorlast mittels Motorleistungshebel von 54% auf 75% vergrößert werden sollte (rot gestrichelt) und der erste Fehler in der FADEC aufgezeichnet wurde.

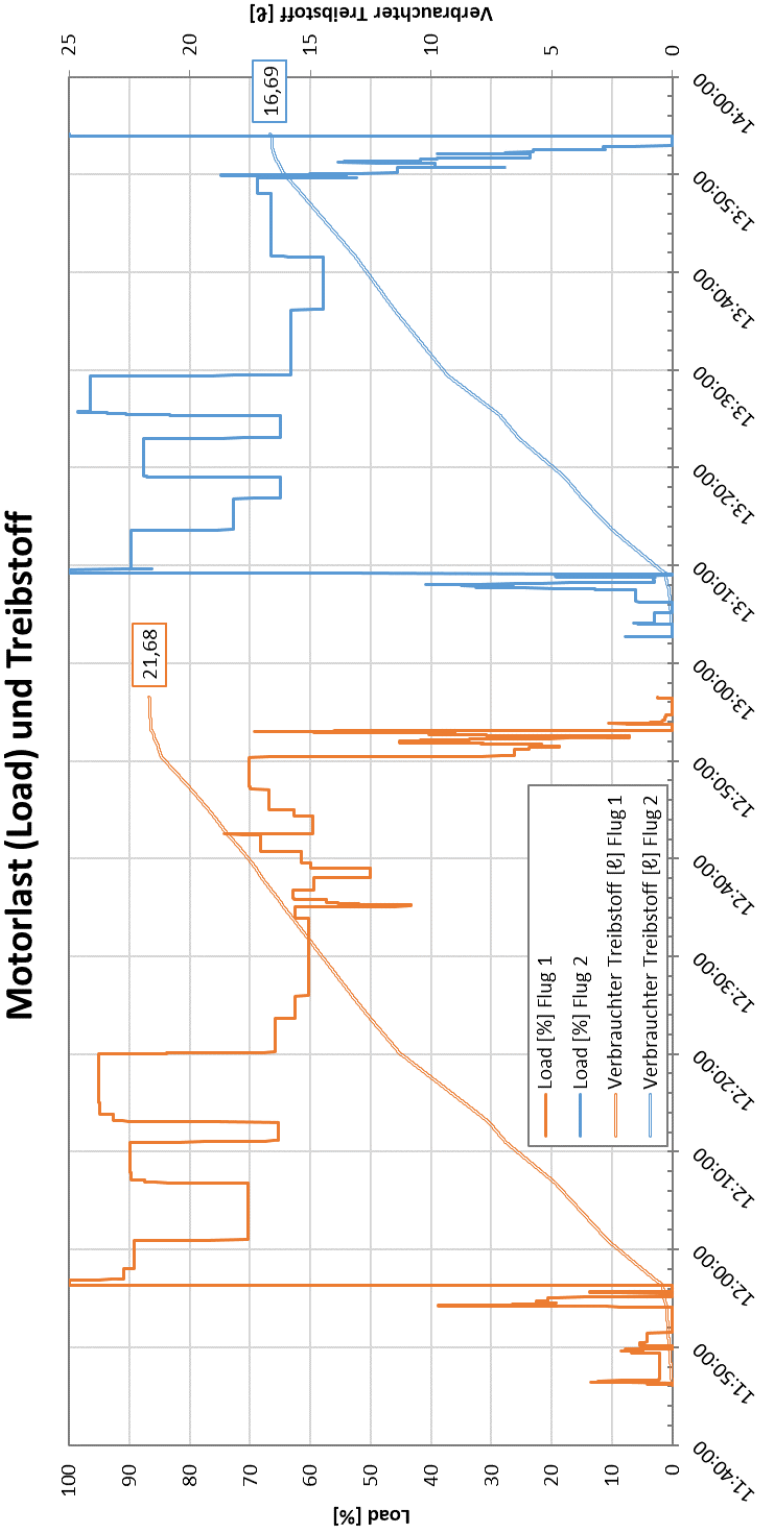
Abbildung 5 Motorlast und Treibstoffverbrauch der 2 Flüge des Tages

Abbildung 5 zeigt die vom Piloten mittels Leistungshebel eingestellte Motorlast (Load) für den ersten (orange) und zweiten (blau) Flug am Tag des Unfalls. Aus der Motorlast und den Verbrauchswerten aus dem Flughandbuch (Abbildung 2) lässt sich die verbrauchte Treibstoffmenge *vom Anlassen des Triebwerks bis zum Abstellen* für den ersten Flug (21,68 Liter) und für den zweiten Flug (16,69 Liter) ermitteln (doppelt durchgezogene Linie), der gesamte am Unfalltag verbrauchte Treibstoff betrug demzufolge unter Berücksichtigung der Angaben aus dem Flughandbuch und den aufgezeichneten Werten für die Motorlast 38,37 Liter. Anzumerken ist, dass in den letzten Minuten des zweiten Fluges ab dem Zeitpunkt, an dem der Common Rail Druck nicht mehr dem Sollwert folgt, diese Methode der Berechnung fehlerbehaftet ist. Die Abweichung beträgt einige 100 Milliliter.

Gemäß den Aufzeichnungen der FADEC dauerte der erste Flug *vom Abheben von der Piste bis zum Wiederaufsetzen* ca. 56,2 Minuten, der zweite Flug ca. 44,2 Minuten. Beim ersten Flug wurde in diesem Zeitraum ca. 20,9 Liter Treibstoff verbraucht, beim zweiten Flug ca. 16 Liter, was einen durchschnittlichen Treibstoffverbrauch von ca. 22,3 bzw. 21,7 Liter/Stunde ergibt.

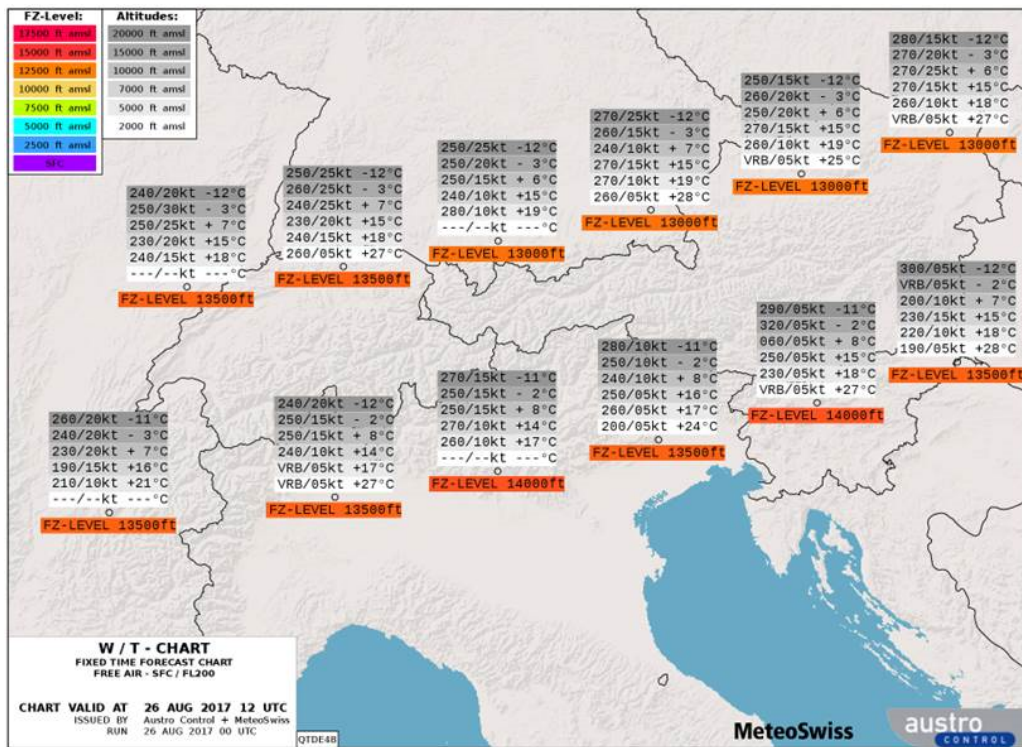
Abbildung 8 Wind/Temperatur Chart

Die Abbildungen 6 bis 8 zeigen jeweils die GAFOR Karte, die Karte für signifikante Wettererscheinungen (SWC) sowie die Wind- und Temperaturkarte für Österreich. Demzufolge herrschten im Bereich Gmunden Sichtflugwetterbedingungen ohne signifikante Wettererscheinungen.

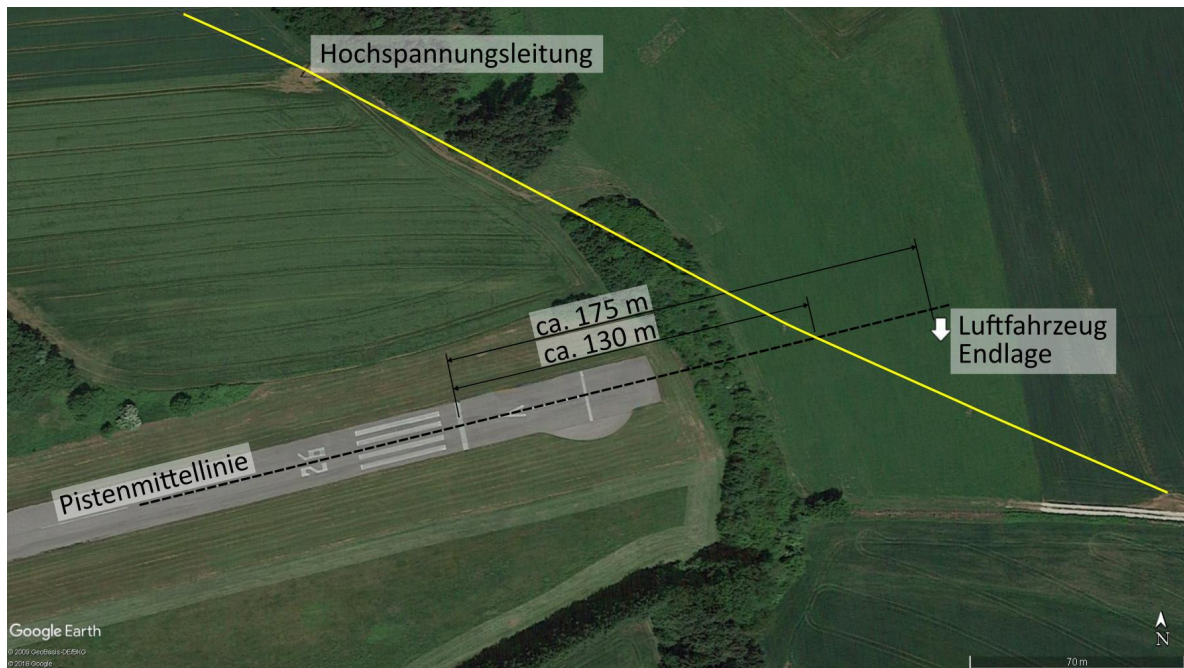
Abbildung 9 Lage des Unfallortes in Bezug auf das Flugfeld Gmunden-Laakirchen

Die verfügbare Pistenlänge für die Landung auf Piste 08 beträgt 550 m und auf Piste 26 500 m. Die Pistenschwelle 08 liegt 18 ft (ca. 5,5 m) tiefer als die versetzte Pistenschwelle 26 (Gefälle ca. 1%). Vor beiden Schwellen befinden sich markierte Steil-Böschungen sowie ca. 130 m vor Schwelle 26 eine unterhalb des Pisten-Niveaus verlaufende 30 kV Hochspannungsleitung (gelb) mit gekennzeichneten Masten (rot) (Abbildung 9 und Abbildung 10).

Die Unfallstelle befindet sich ca. 175 m östlich der Pistenschwelle 26 des Flugplatzes auf einer nach Osten ansteigenden Wiesenfläche (Abbildungen 9 und 10). An der Unfallstelle trat eine geringfügige Menge an Treibstoff (siehe Abschnitt 1.9.3) aus. In den Abbildungen ist die Hochspannungsleitung zur besseren Erkennbarkeit gelb gekennzeichnet, die dazugehörigen Strommasten rot.

Die Hochspannungsleitung wird inzwischen als Erdleitung geführt und wurde als solche mit 25.04.2019 in Betrieb genommen. Somit verläuft keine Hochspannungsleitung mehr hinter der Piste und die dadurch ausgehende Gefahr wurde dementsprechend verringert.
