Untersuchungsbericht

Entgleisung Z 91005 im Bf St. Valentin am 30. Oktober 2020

GZ: 2022-0.928.102

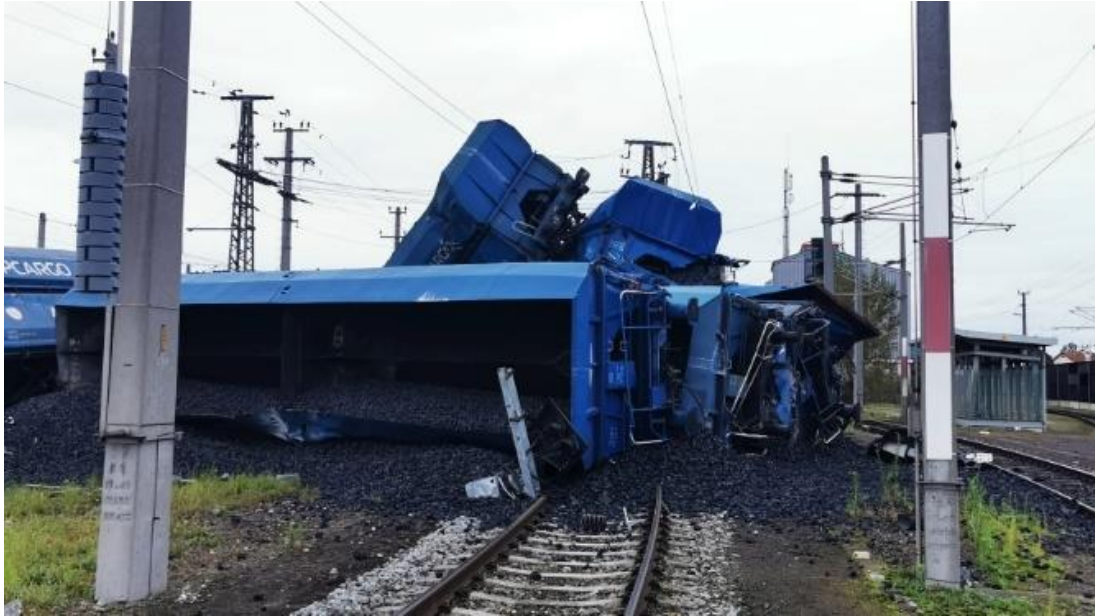
Abbildung 2 Entgleiste Wagen 1

Bei 13 von 32 Wagen wurde ein Totalschaden festgestellt. Der Wagen 6 wies Beschädigungen an der Zug- und Stoßeinrichtung auf. Die Wagen 7-19 wurden vollständig entgleist, teilweise umgekippt oder auf der Seite liegend bzw. übereinanderliegend vorgefunden. Der Wagen 20 war mit einem Drehgestell entgleist und die Zug- und Stoßvorrichtung wurde beschädigt.

Abbildung 2 bis Abbildung 5 wurden am Folgetag des Vorfalles aufgenommen. Das enorme Schadensausmaß ist auf Abbildung 2 klar zu erkennen. Die entgleisten Wagen türmen sich und ragen zum Teil bis in die Oberleitung.

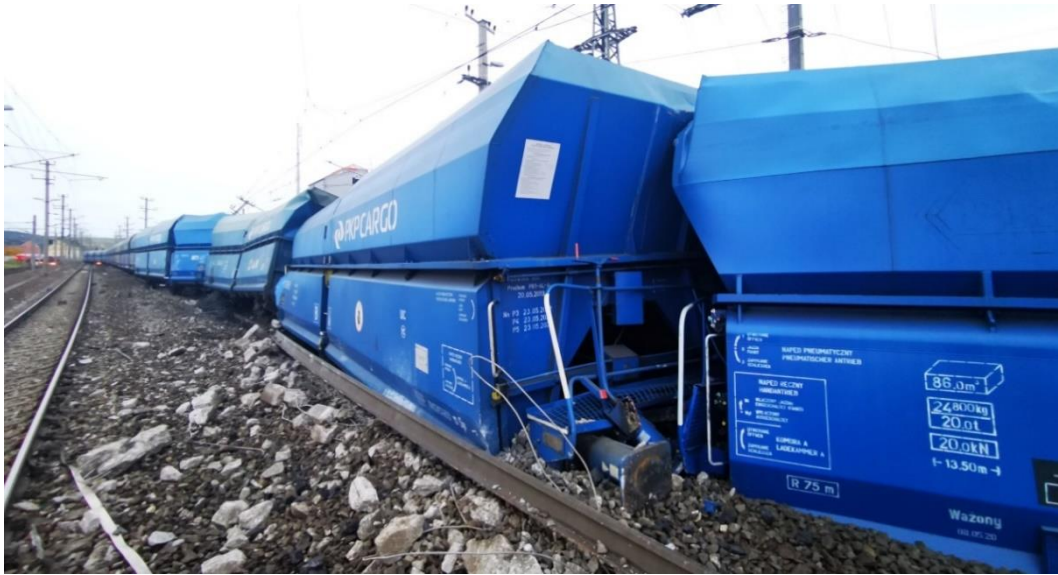
Abbildung 3 Entgleiste Wagen 2

Abbildung 3 zeigt ebenfalls einen Teil der entgleisten Wagen. Es ist zu sehen, dass sich die Wagen zum Teil bis zum Pufferteller in das Schotterbett eingegraben haben.

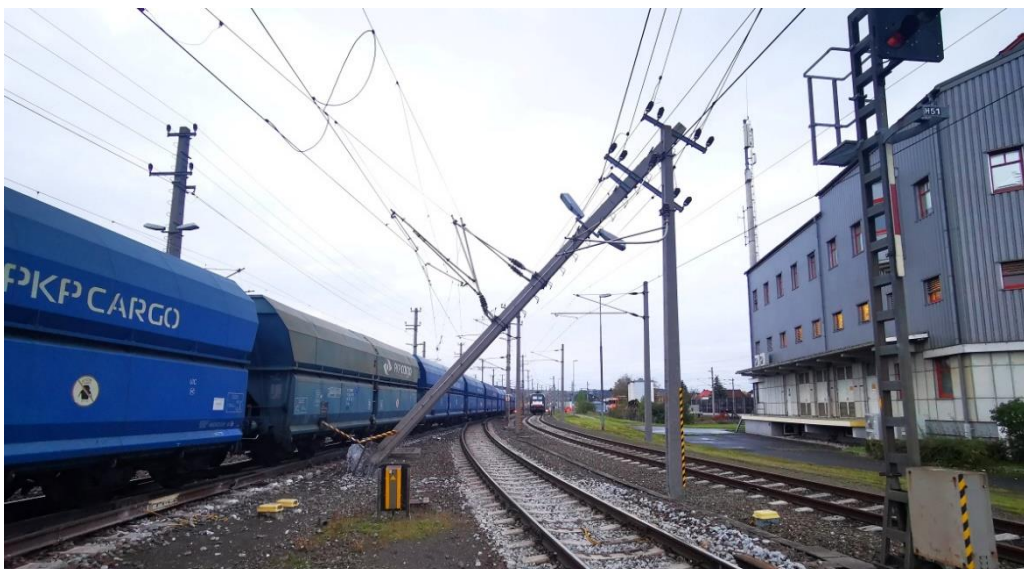
Abbildung 4 Umgekippter Oberleitungsmast

In Abbildung 4 ist ein durch die entgleisten Wagen umgekippter Oberleitungsmast zu sehen.

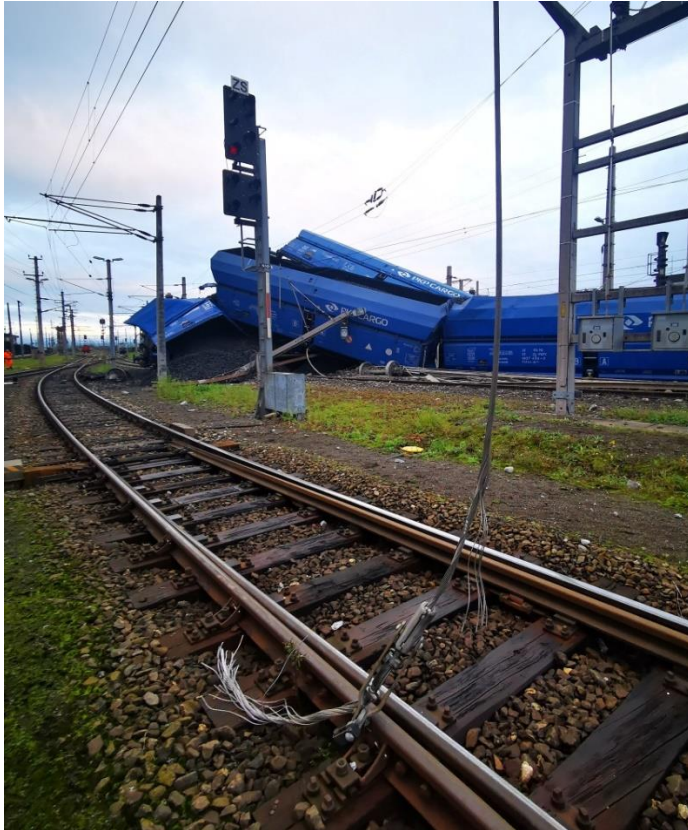
Abbildung 5 Gerissene Oberleitung

In Abbildung 5 ist eine durch die Entgleisung abgerissene Oberleitung zu erkennen.

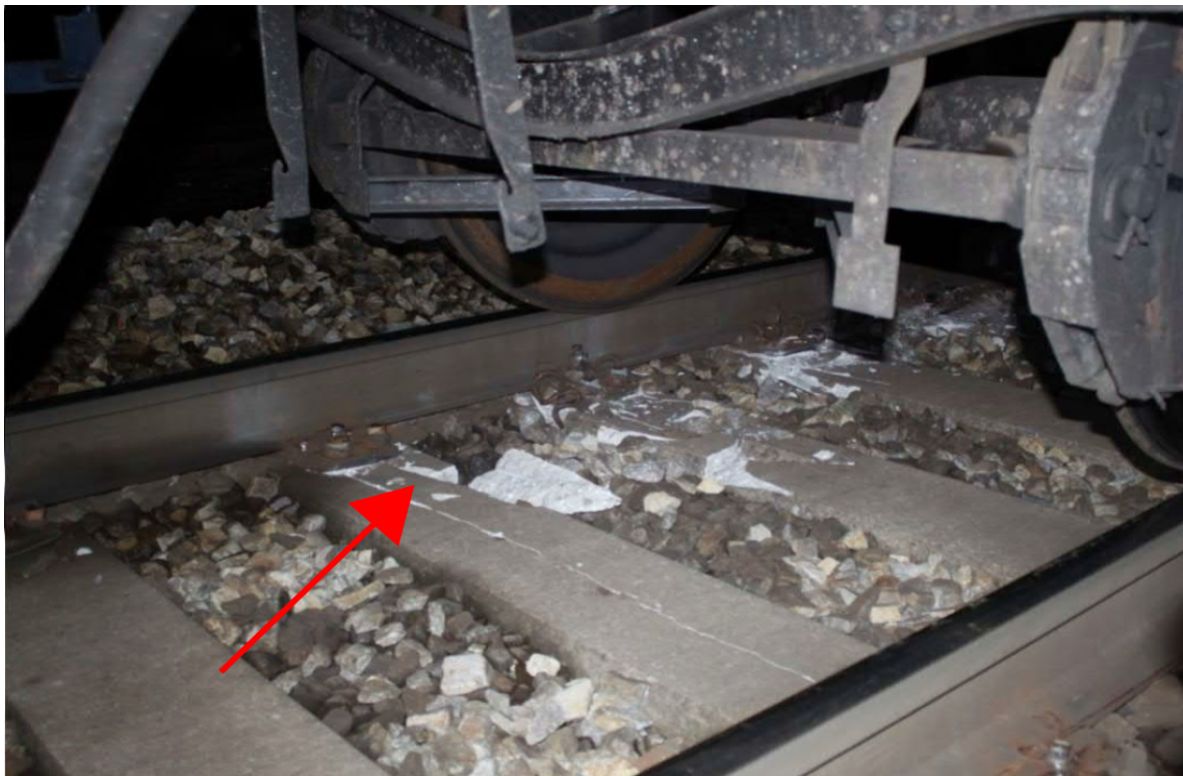
Abbildung 7 Erste Entgleisungsspuren

Abbildung 7 zeigt die ersten Entgleisungsspuren im km 163,870 mit einem roten Pfeil markiert. Es sind Beschädigungen an den Betonschwellen erkennbar.

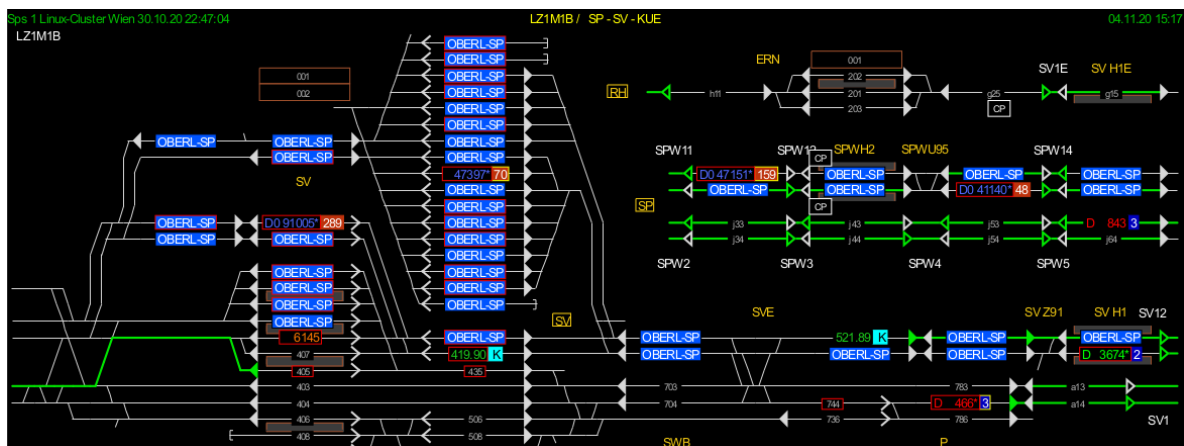
Abbildung 15 Betriebliche Situation um 22:47:04 Uhr

In Abbildung 15 sind mehrere blaue Rechtecke mit dem Text „OBERL-SP“ ersichtlich, woraus sich schließen lässt, dass der Zug zu diesem Zeitpunkt die Oberleitung beschädigt
