UNTERSUCHUNGSBERICHT

FLUGUNFALL MIT DEM Luftfahrzeug der Type Tecnam P2006T am 02. September 2010 um ca. 12:05 Uhr UTC, im Gemeindegebiet von 4242 Hirschbach, Oberösterreich

GZ. BMVIT-85.169/0001-IV/BAV/UUB/LF/2016

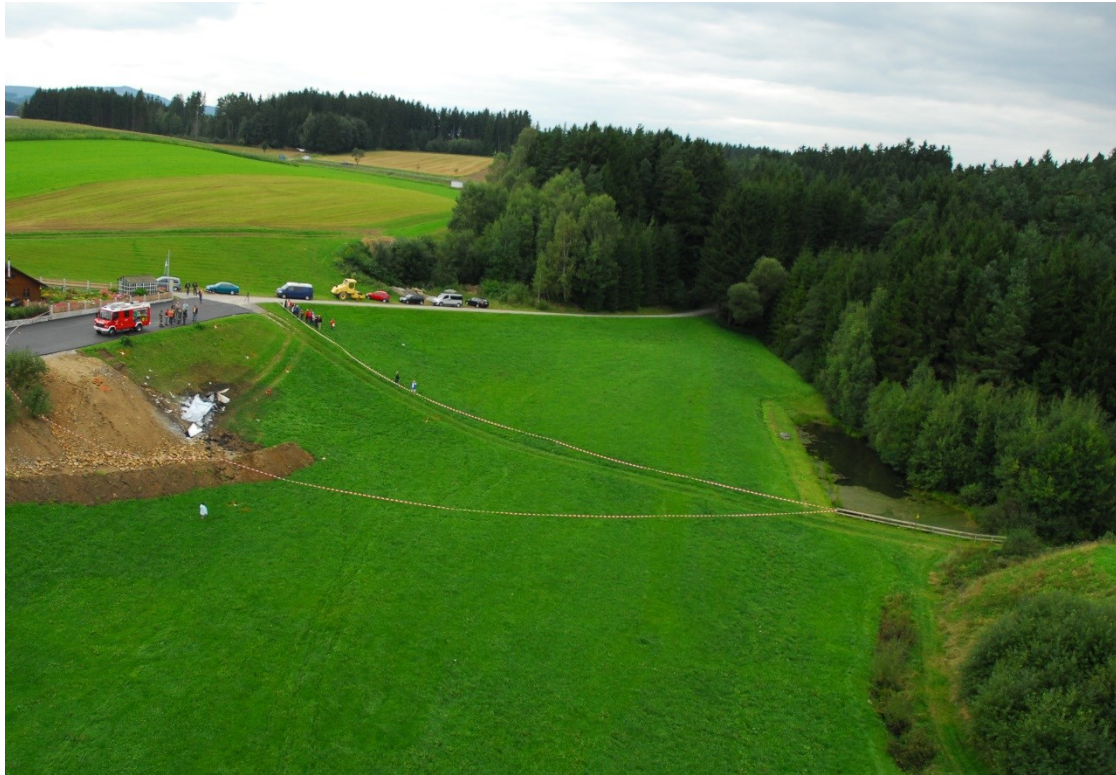
Bild 4: Luftbild der Gesamtansicht der Unfallstelle aufgenommen ca. vom Pistenende 29 des Flugplatzes Freistadt mit Blickrichtung ca. 285°

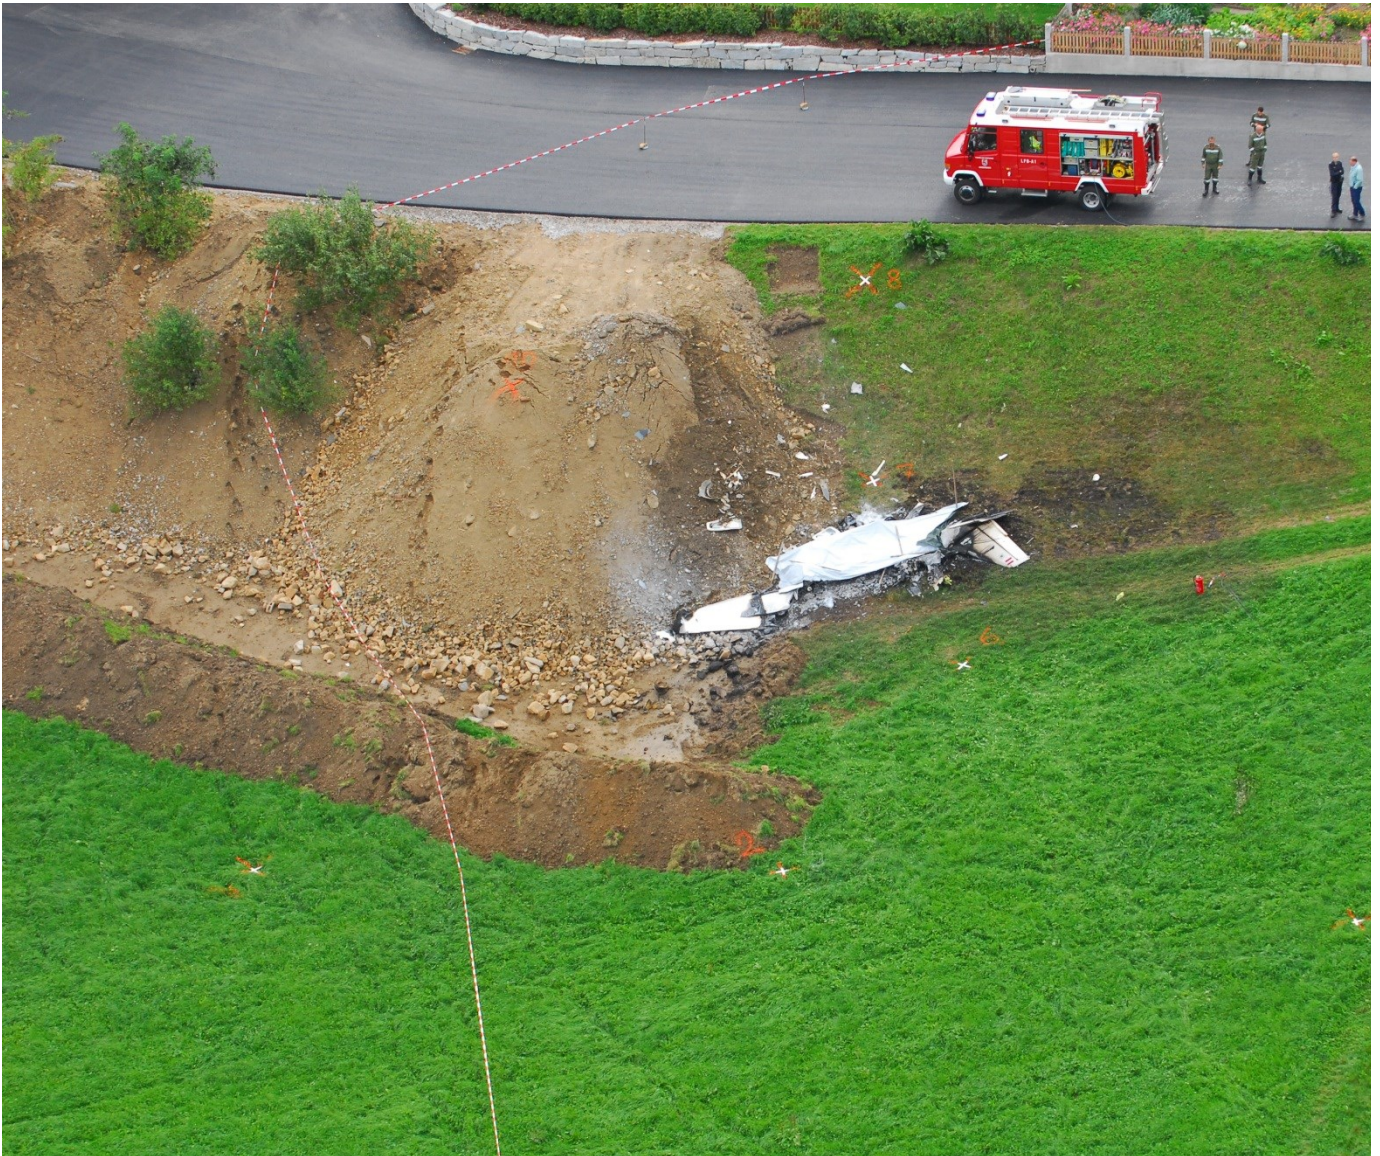
Bild 7: Luftbild der Unfallstelle

Die Unfallstelle befand sich ca. 150 m westsüdwestlich vom Pistenende 29 des Flugplatzes Freistadt im Gemeindegebiet von Hirschbach in Oberösterreich. N 48°30'52", O 14°24'06" in einer Höhe von 682 m ü.d.M.

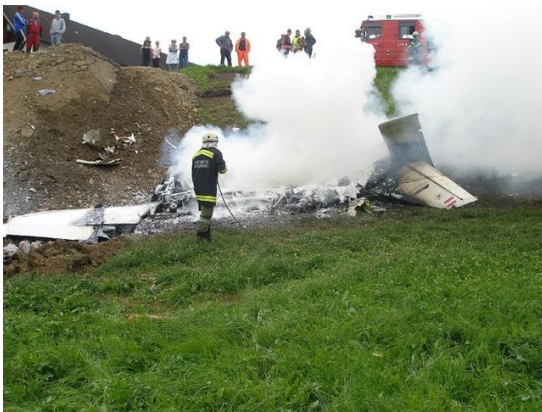
Das Luftfahrzeug prallte in einem an einer Böschung aufgeschütteten Erdwall. Dabei kam es zu massiven Beschädigungen sowie zu einem Aufschlagsbrand, welcher das Luftfahrzeug fast vollständig zerstörte.

Auf Grund des Aufpralls und der Hitzeeinwirkung während des Brandes wurde das gesamte Cockpit, die Kabine, sowie große Teile der Tragflächen zerstört.

Bild 8: Wrack Gesamtansicht

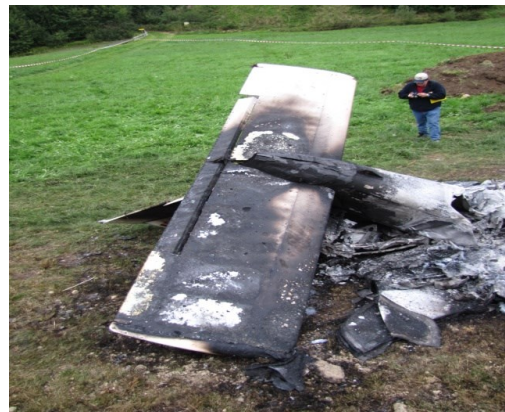
Bild 9: Detailansicht Leitwerk

Der gesamte vordere Teil der Kabine und das Cockpit wurden beim Aufschlag zerstört und brannten völlig aus. Das Leitwerk war in seiner Struktur weitgehend erhalten, wurde jedoch durch den Brand schwer in Mitleidenschaft gezogen. Das Instrumentenbrett mit den Flugüberwachungsinstrumenten, den Einbaugeräten und Bedienelementen lag zerstört unter den Wrackteilen.

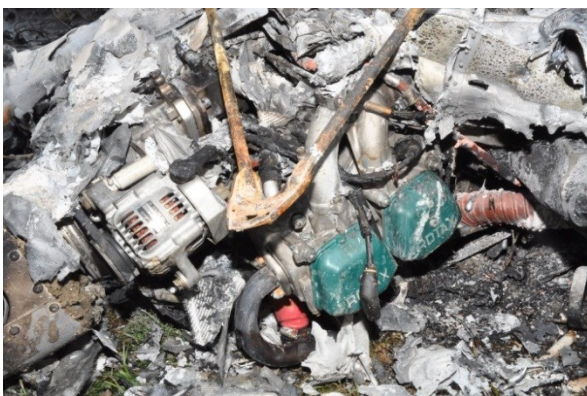
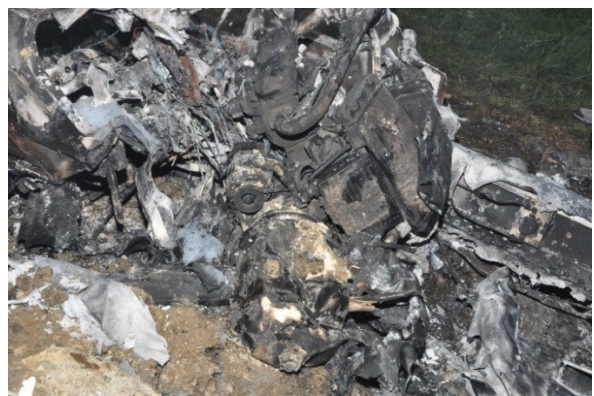
Bild 10: Linkes Triebwerk

Bild 11: Rechtes Triebwerk

Beide Triebwerke wurden beim Aufschlag aus ihren Aufhängungen gerissen und durch die aufgetretene Krafteinwirkung und den Brand schwer beschädigt.

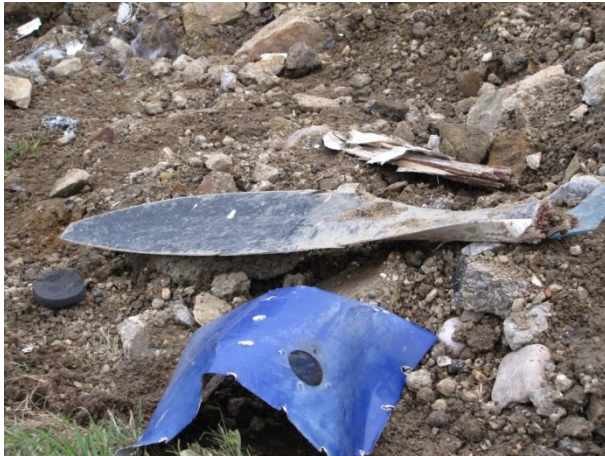
Bild 12: Abgerissenes Propellerblatt rechtes Triebwerk

Die Propeller wurden zur weiteren Untersuchung zum Hersteller transportiert, wo sie im Beisein eines Mitarbeiters der SUB/ZLF weiter untersucht wurden. Die durchgeführten Untersuchungen ergaben u.a. dass sich beide Propeller nach dem Unfall im Startlock befanden.

Der nach dem Absturz letzte reproduzierbare Blattwinkel des linken Propellers konnte durch eine Eindrucksstelle an der Kolbenverlängerung festgestellt werden. Der Blattwinkel betrug 12° -> am mechanischen Anschlag, kleine Steigung. Es gab keinerlei Hinweise auf vor dem Unfall vorhandene Mängel.
