ENTGLEISUNG ZUG 66505

Bf Sankt Veit an der Glan

Untersuchungsbericht

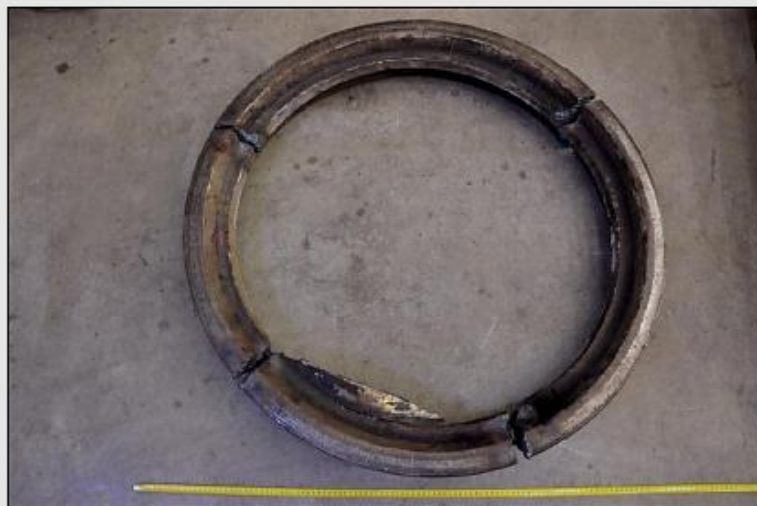
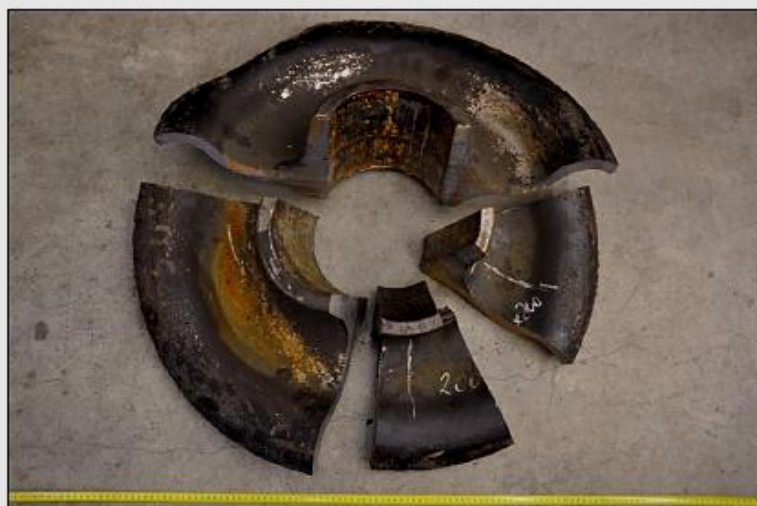
Übersandt wurde ein in mehrere Teile getrennter Radsatz (Abb. 0.1 und 0.2). Der Radsatz (Radsatz Nr. 130591, Werkstoff R7T) wurde im Jahr 2001 gefertigt und hat eine jährliche Kilometerleistung von ca. 60.000 km. Am 22.06.2011 ist der Radsatz in St. Veit an der Glan gebrochen und führte zu einer Entgleisung.

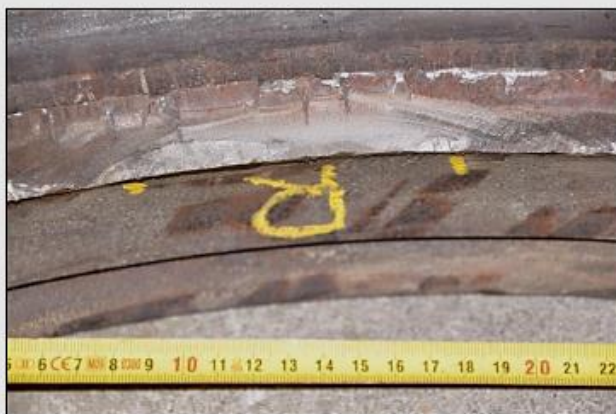
Die Bruchflächen wurden makroskopische eingehend untersucht. Abb. 3.1 zeigt die Restbruchfläche, an der erkennbar ist dass der Bruch von der Außenseite des Rades nach innen verlaufen ist. Abb. 3.2 zeigt einen Teil der gebrochenen Radscheibe mit massiver plastischer Verformung und stark verhämmertes Bruchfläche.

Bei dem vorliegenden Bruch handelt es sich um einen Schwingbruch, welcher von der Innenseite des Radsatzes ausgegangen ist. Erkennbar ist dies einerseits an den auf der Bruchfläche vorhandenen Rastlinien (Abb. 4.3 und 4.7), sowie an der an der außen liegenden Restbruchfläche (Abb. 3.1). Es liegen in einem Bereich von etwa 30 % des Radumfangs zahlreiche Bruchausgänge vor. Die Lage des zeitlich zuerst entstandenen Bruchausganges war aufgrund der massiven Verhämmerung der Bruchfläche nicht mehr feststellbar.

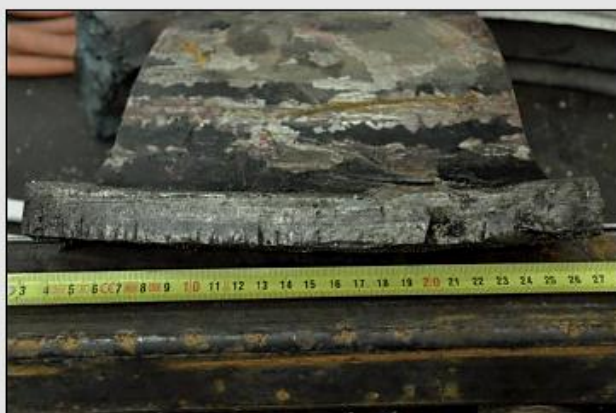
In Abb. 3.3 ist jener Teil des gebrochenen Rades abgebildet, an dem wahrscheinlich der Bruch ausgegangen ist in ungereinigtem Zustand. Die Abb. 3.4 und 3.5 zeigen die gereinigte Bruchfläche. An diesen Aufnahmen sind bereits Anzeichen eines Schwingbruches erkennbar, sowie die massive plastischer Verformung und Verhämmertung der Bruchfläche.

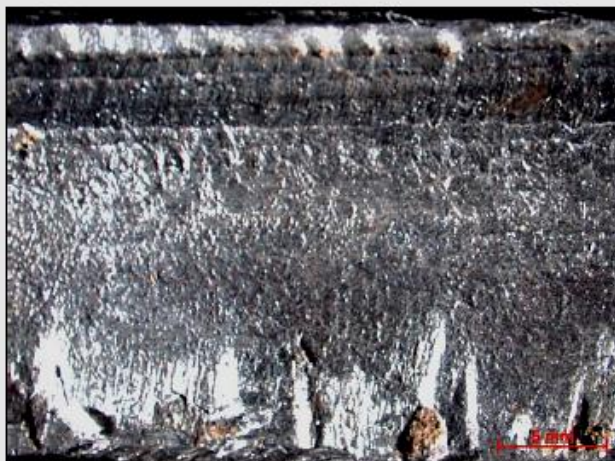
Die Bruchflächen sind des weiteren in einem Stereomikroskop untersucht worden. Abb. 4.1 zeigt eine Stelle der Bruchfläche aus Abb. 3.4. Die Abb. 4.2 und 4.3 sind Detailaufnahmen von Abb. 4.1. In Abb. 4.2 ist mit einem roten Pfeil der Bruchverlauf angedeutet, in Abb. 4.3 die Rastlinien durch gestrichelte rote Linien gekennzeichnet.

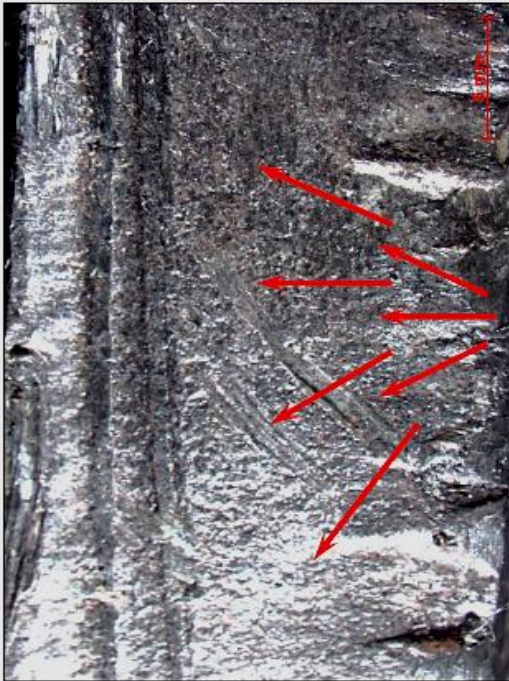
Die Abb. 4.6 und 4.7 zeigen Schwingstreifen in zunehmenden Vergrößerungen. In Abb. 4.6 ist die Ausbreitungsrichtung des Risses durch rote Pfeile angedeutet, in Abb. 4.7 die Schwingstreifen durch rote gestrichelte Linien gekennzeichnet.

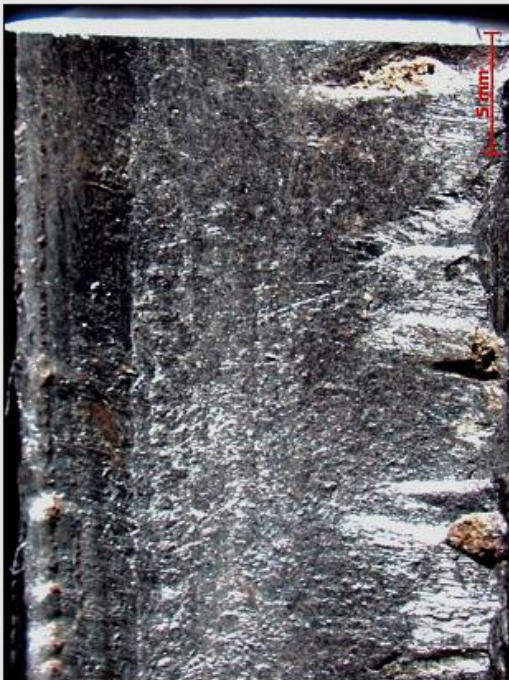
Die Abb. 4.4 und 4.5 zeigen eine weitere Stelle in zunehmenden Vergrößerungen. In Abb. 4.4 sind die für einen Ermüdungsbruch typischen Schwingstreifen erkennbar, Abb. 4.5 zeigt eine Detailaufnahme des Randes von dem der Ermüdungsriss begonnen hat sich auszubreiten.

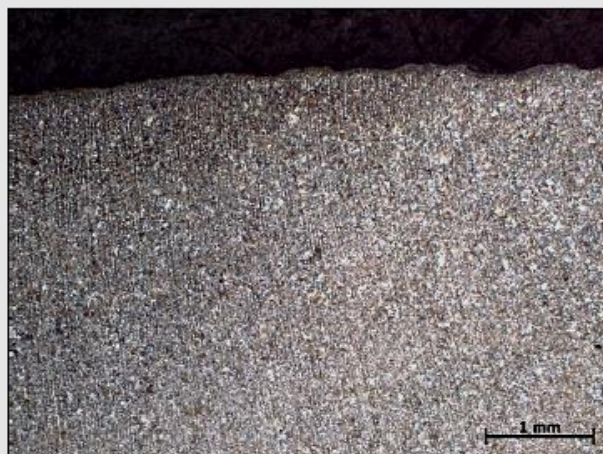
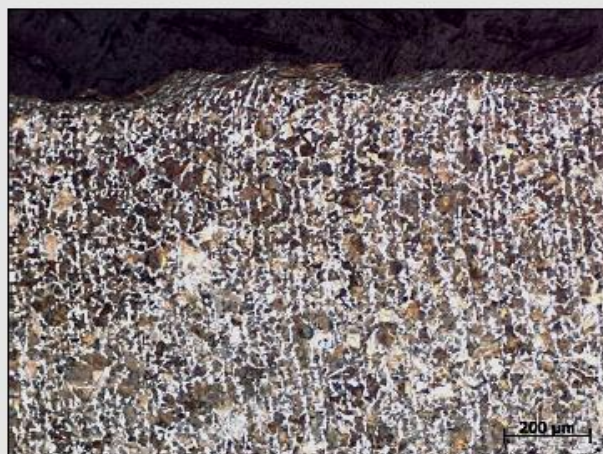
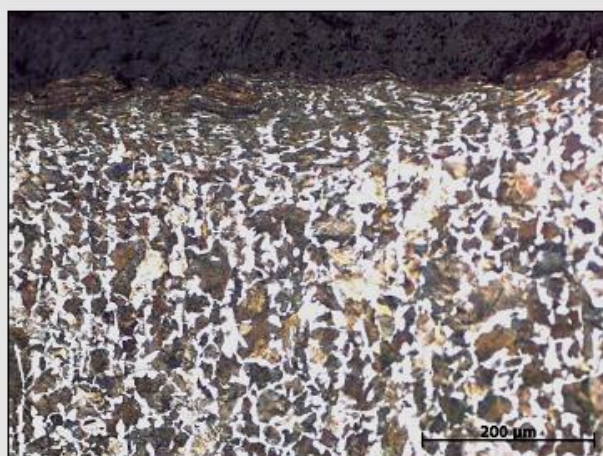
Sowohl vom Radkranz sowie von der Bruchfläche wurde eine Probe für einen metallographischen Schliff entnommen. Die radscheibenseitige Bruchfläche ist in zunehmenden Vergrößerungen in Abb. 5.1 bis 5.3 wiedergegeben. Erkennbar ist aufgrund der Laufleistung eine geringfügige plastische Verformung der Oberfläche. Die Abb. 5.4 bis 5.6 zeigen das Grundgefüge des Werkstoffes im Steg in zunehmenden Vergrößerungen. Es handelt sich um ein ferritisch, perlitisches Gefüge mit einer Korngröße von ca. 50 μm . Das Gefüge weist keine Besonderheiten auf und entspricht dem Stand der Technik.

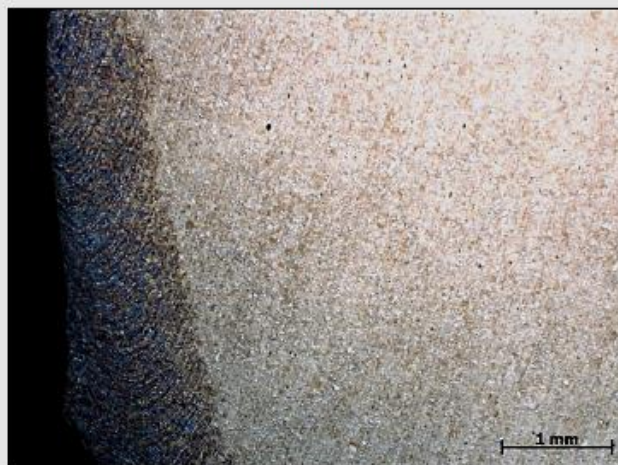
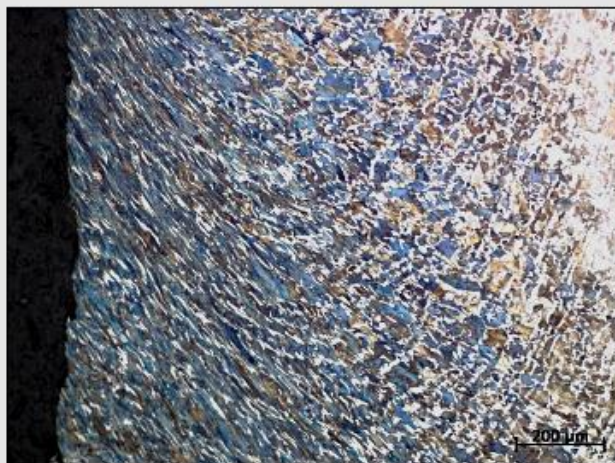
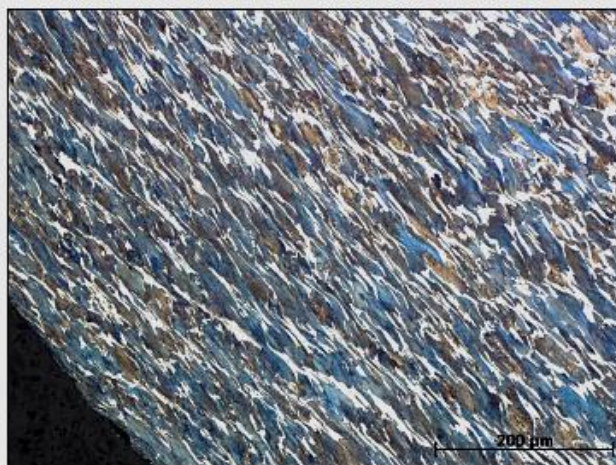
Die Abb. 5.7 bis 5.9 zeigen metallographische Gefügaufnahmen der korrespondierenden, radkranzseitigen Bruchfläche. Deutlich erkennbar ist auch hier die massive plastische Verformung im Randbereich (Abb. 5.8), verdeutlicht durch die gestreckten Körner (Abb. 5.9). Das Grundgefüge ist dem von Abb. 5.4 bis 5.6 vergleichbar.

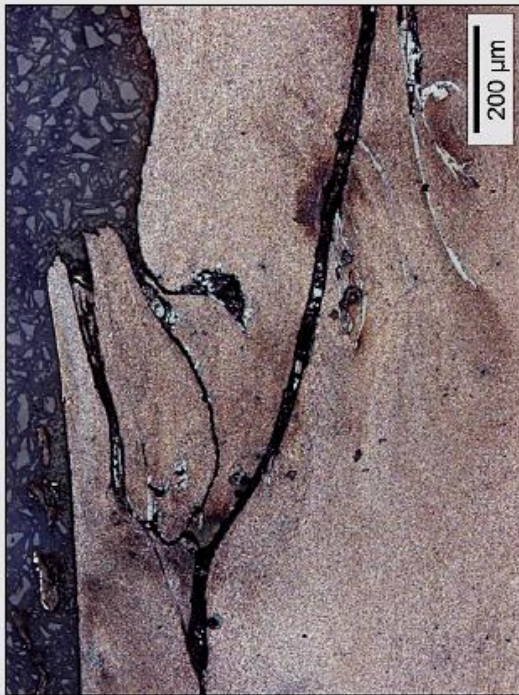
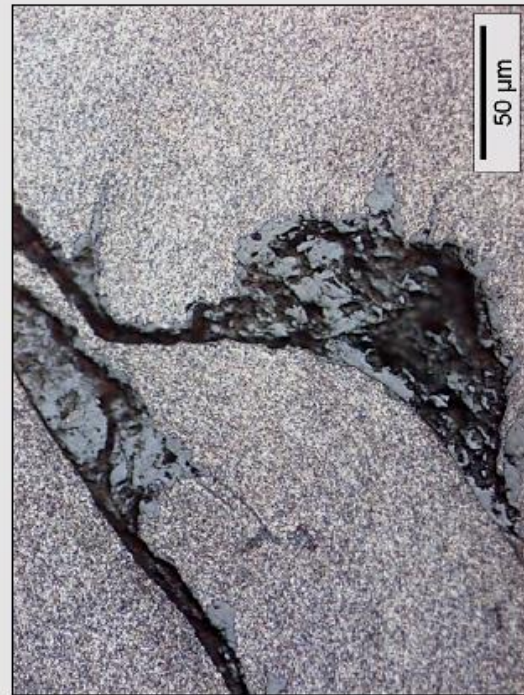
Nahe der Lauffläche sind mehrere Risse, welche alle mit Oxiden gefüllt sind und geringfügige Verzweigungen aufweisen (Abb. 5.11 und 5.12). Der Übergang zwischen Grundgefüge und Umwandlungsgefüge ist in Abb. 5.13 wiedergegeben, das Grundgefüge aus Perlit mit Korngrenzenferrit in Abb. 5.14.

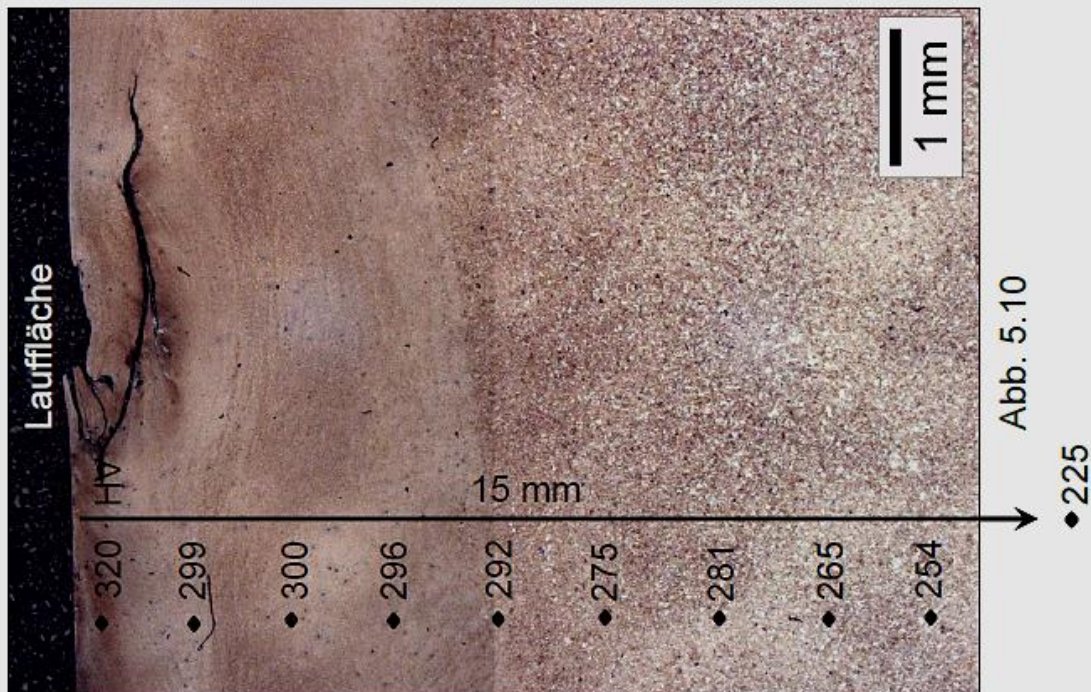
Die Abb. 5.10 bis 5.14 geben unterschiedliche Stellen des Gefüges an der Lauffläche wieder. Die gesamte Lauffläche zeigt bis in eine Tiefe von ca. 3,5 mm ein ausgeprägtes Umwandlungsgefüge (Abb. 5.10). Das Gefüge enthält körnigen Zementit und wurde durch massiven thermischen Einfluss erzeugt.

In Abb. 5.10 ist ein Härteprofil eingetragen. Die Werte an der Lauffläche liegen bei 320 HV (1030 MPa). Das Umwandlungsgefüge weist eine Härte von ca. 300 HV (960 MPa) auf. Das Grundgefüge zeigt knapp unterhalb der Umwandlungsschicht eine Härte von 260 bis 280 HV (835 bis 900 MPa). Dieser Wert entspricht genau den Sollvorgaben für die Zugfestigkeit des Werkstoffes R7T im UIC-Kodex.

Auffallend beim vorliegenden Schaden ist, dass die Lauffläche offensichtlich durch die Klotzbremsen eine Gefügeumwandlung bis in 3 mm Tiefe erfahren hat. Dort mussten im Betrieb zumindest zeitweise und örtlich Temperaturen von bis über 800 °C geherrscht haben. Andernfalls ist die Gefügeänderung nicht erklärbar. In wie weit diese Gefügeänderung mit dem Schaden in einem Zusammenhang steht ist derzeit unklar.

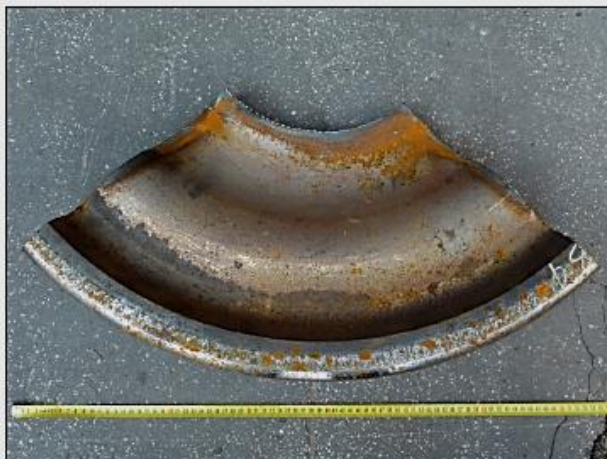
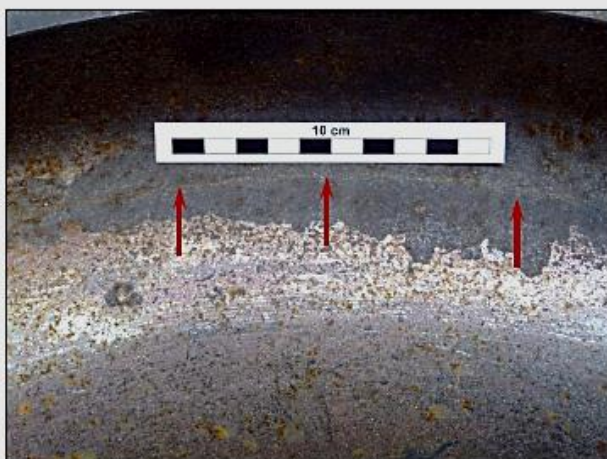
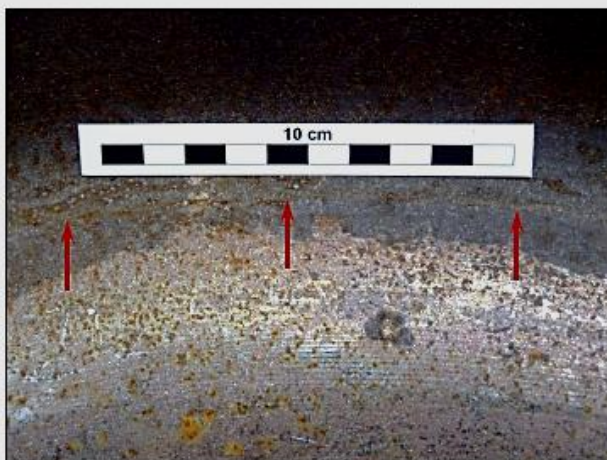
Übersandt wurde ein Radsegment (Abb. 0.1) aus dem Werkstoff R7T. Das Radsegment weist unterhalb des Radkranzes einen ca. 35 cm langen Riss auf (Abb. 0.2 und 0.3).

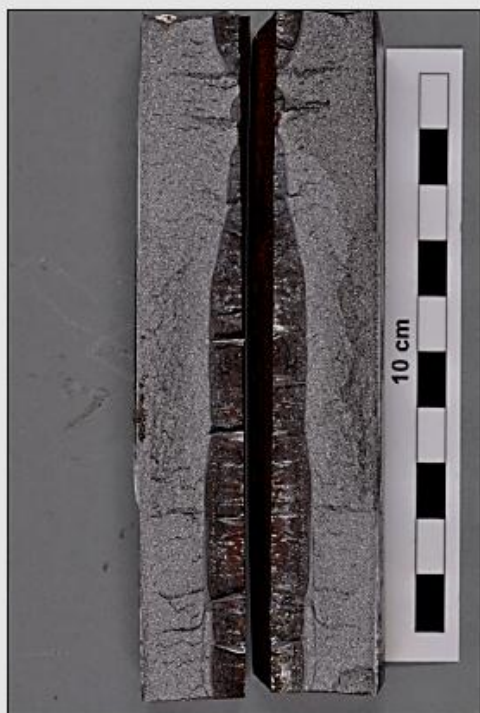
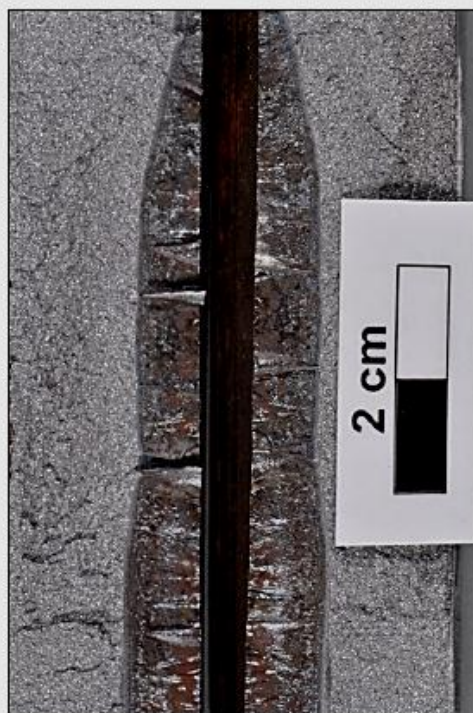
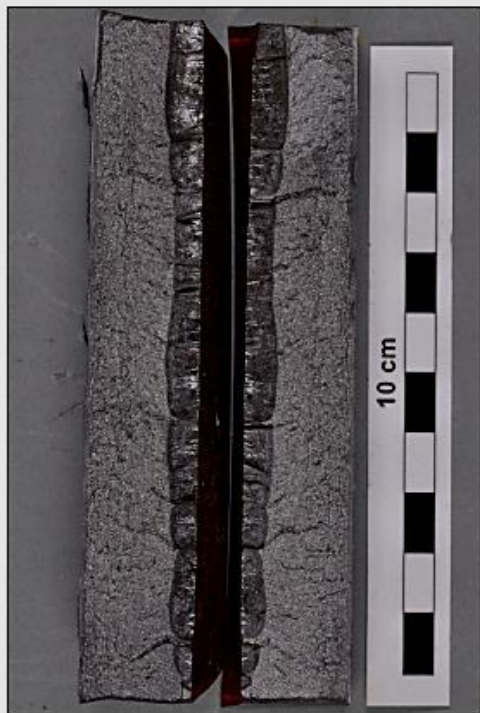
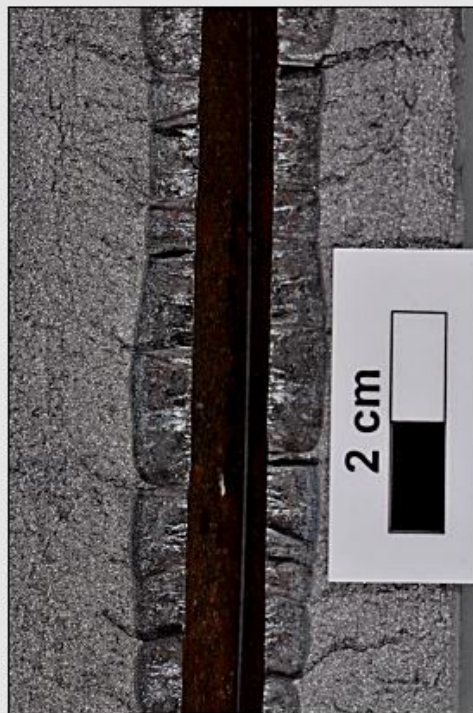
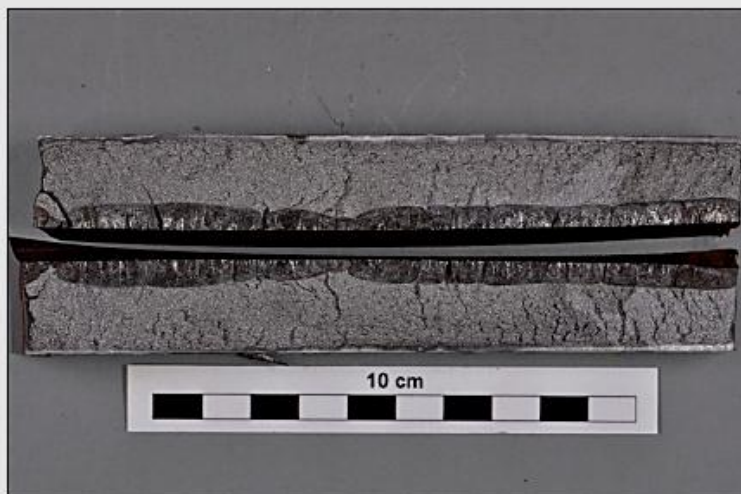
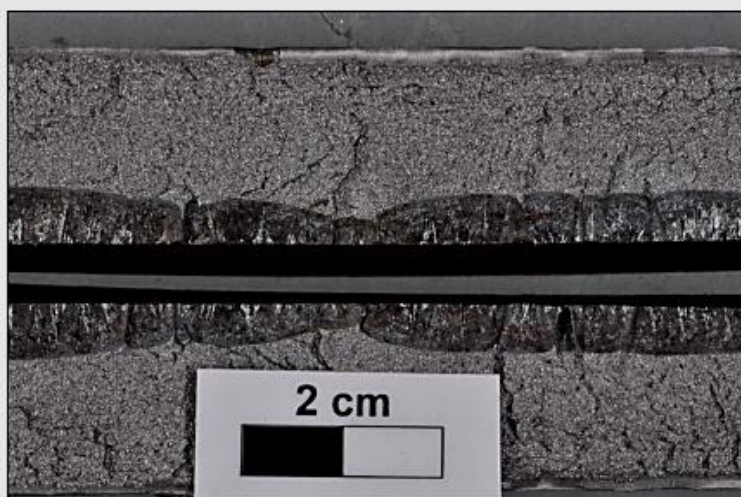
Der Riss ist in 3 Teilen aus dem Rad herausgetrennt und geöffnet worden. Das erste Teilstück des Risses ist in Abb. 1.1 zu sehen, Abb. 1.2 zeigt ein Detail der Bruchfläche. Erkennbar sind mehrere Bruchausgänge, sowie ein linsenförmiger Bruchverlauf. Bei der hellen Fläche handelt es sich um den bei der Öffnung des Risses herbeigeführten Gewaltbruch. Abb. 1.3 und 1.4 zeigen Teilstück 2 des Risses in Überblick und Detail. Das Schadensbild unterscheidet sich hier nicht von Teilstück 1. Einen Überblick über Teilstück 3 des Risses gibt Abb. 1.5. Ein Detail der linsenförmigen Bruchverläufe ist in Abb. 1.6 wiedergegeben. Auch dieser Teilbereich zeigt dasselbe Schadensbild wie die anderen beiden Teilstücke.

Bei dem Riss handelt es sich um einen Schwingbruch. Dies ist an den deutlich ausgeprägten Rastlinien und dem linsenförmigen Bruchverlauf erkennbar. Anhand der Linsenform kann auf eine einseitige Biegewechselbeanspruchung geschlossen werden. Auffällig ist die für einen Schwingbruch hohe Anzahl an Rissausgängen. Der Riss befand sich auf der Radinnenseite.

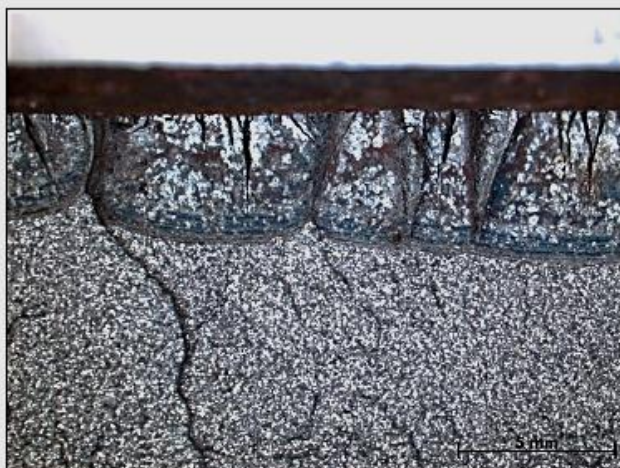
2 Teilbereiche sind in einem Stereomikroskop genauer untersucht worden. Abb. 2.1 zeigt einen Teil der Bruchfläche von Teilstück 1 mit einigen Bruchausgängen. In den Abb. 2.2 und 2.3 sind Teilbereiche in zunehmender Vergrößerung wiedergegeben. In Abb. 2.2 sind die für einen Ermüdungsbruch typischen Rastlinien durch gestrichelte

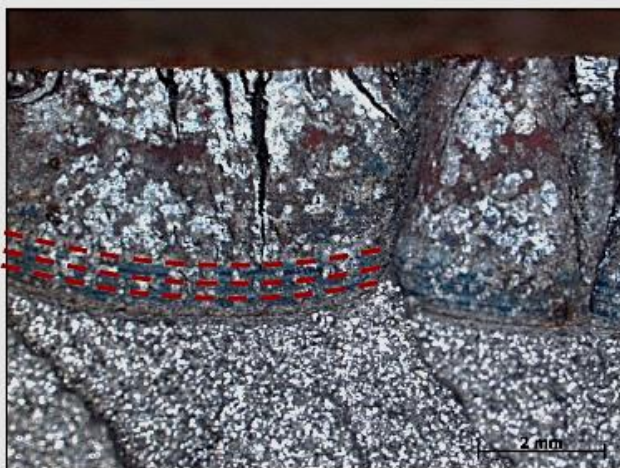
Abb. 2.2

rote Linie hervorgehoben. In Abb. 2.3 ist der Verlauf des Risses durch rote Pfeile angedeutet.

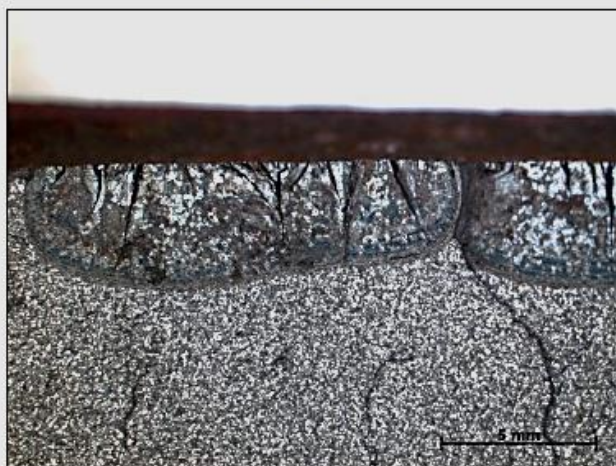
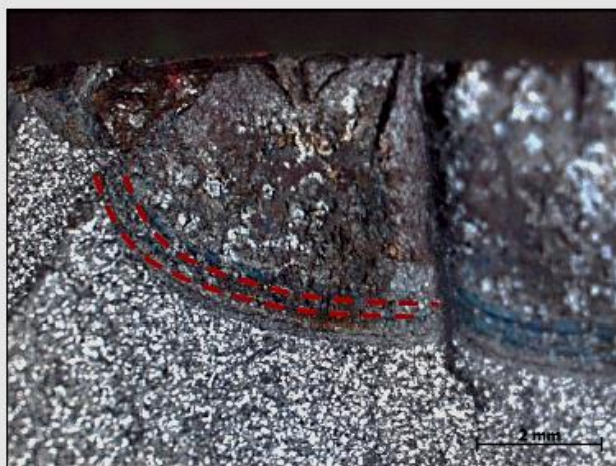
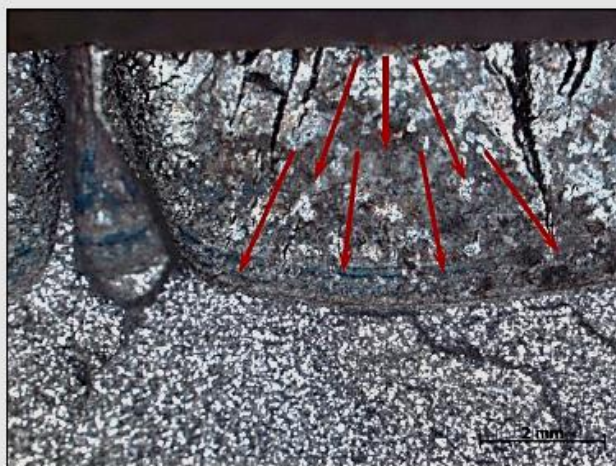
Dasselbe Schadensbild weist die Bruchfläche auf Teilstück 2 auf (Abb. 2.4). In Abb. 2.5 sind wiederum Rastlinien hervorgehoben und in Abb. 2.6 der Rissverlauf durch rote Pfeile angedeutet.

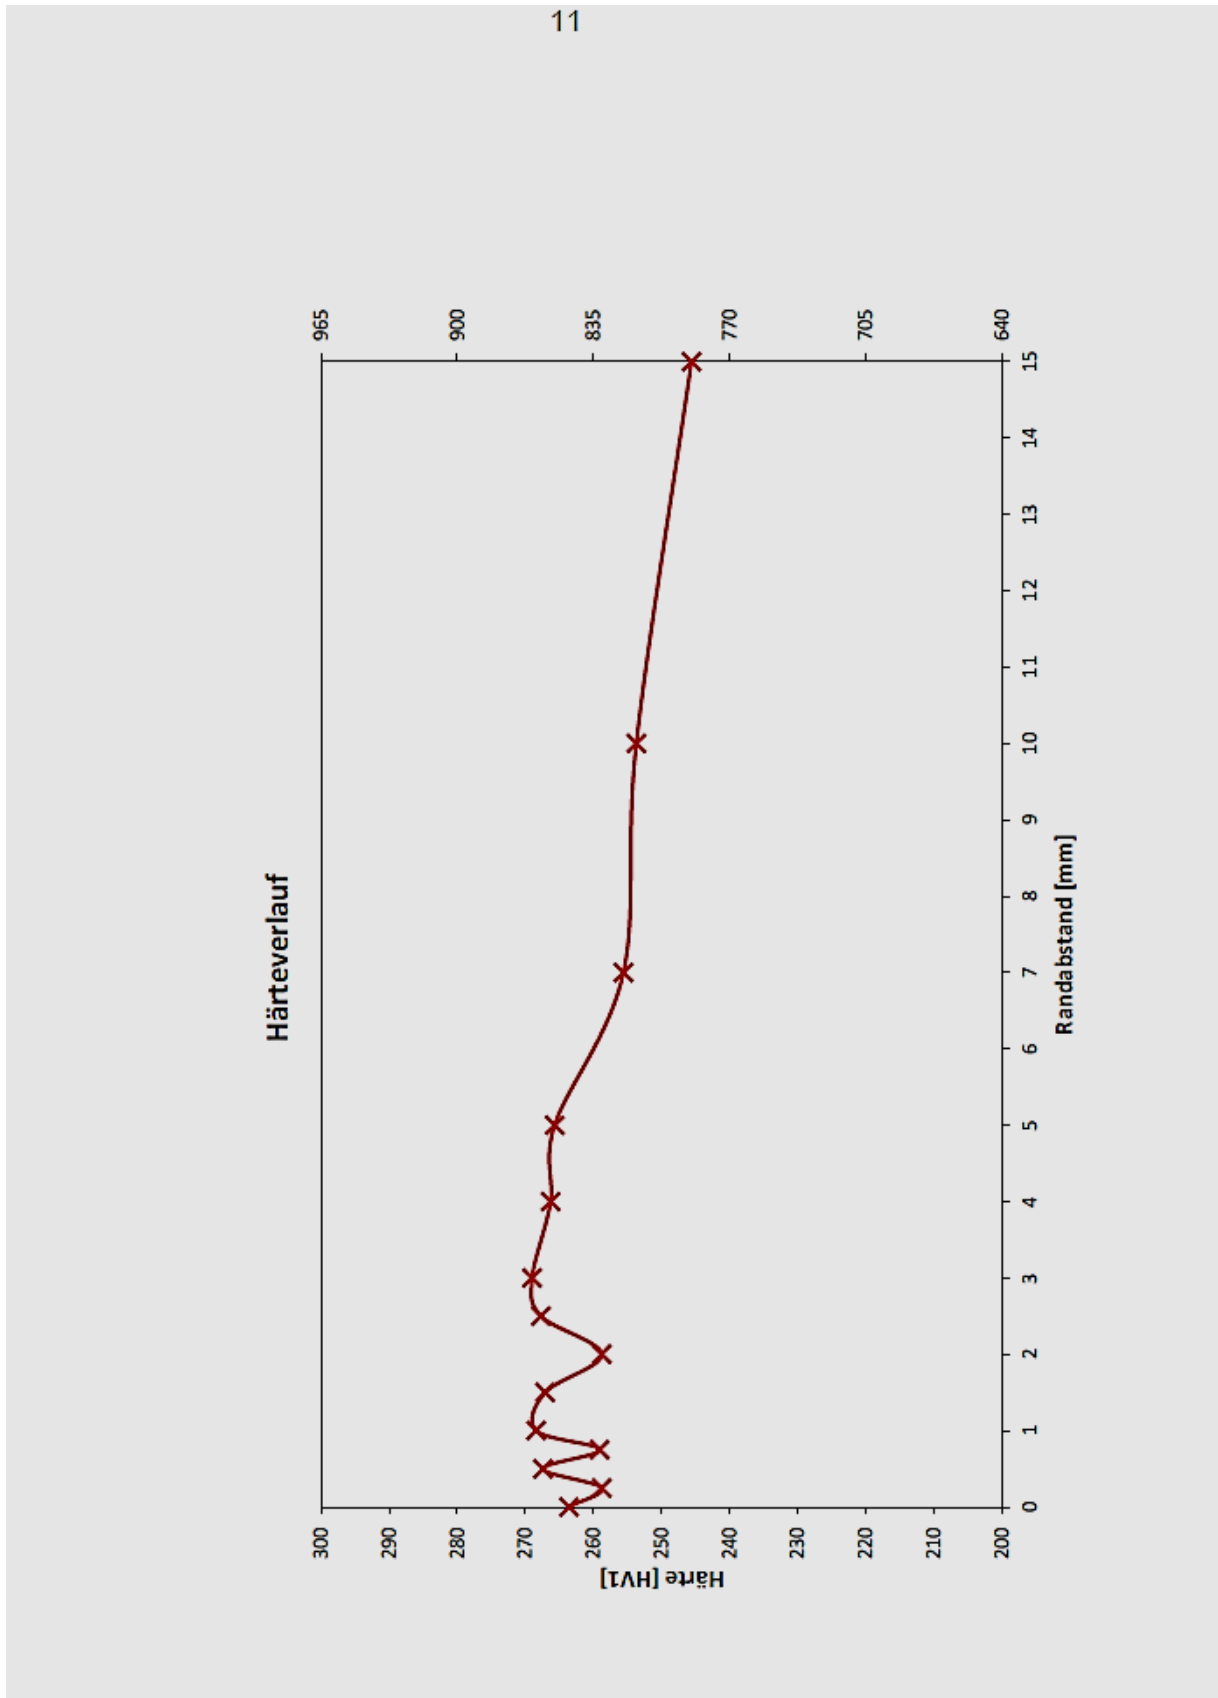
An einem metallographischen Schliff ist von der Lauffläche die Härte in radialer Richtung geprüft worden. In Abb. 3.1 ist das Härteprofil wiedergegeben. Die Härte weist über den gesamten Verlauf konstante Werte auf. Die Abweichungen befinden sich im üblichen Toleranzbereich. Aus den geprüften Werten kann die Zugfestigkeit des Werkstoffes abgeschätzt werden, die bis zu einer Tiefe von etwa 3 mm zwischen 830 und 840 MPa liegt. Danach fällt die Zugfestigkeit leicht auf etwa 790 MPa ab. Die aus der Härteprüfung abgeschätzten Zugfestigkeiten entsprechen den im UIC-Kodex 812-3 angegebenen Werten des Werkstoffes R7T.

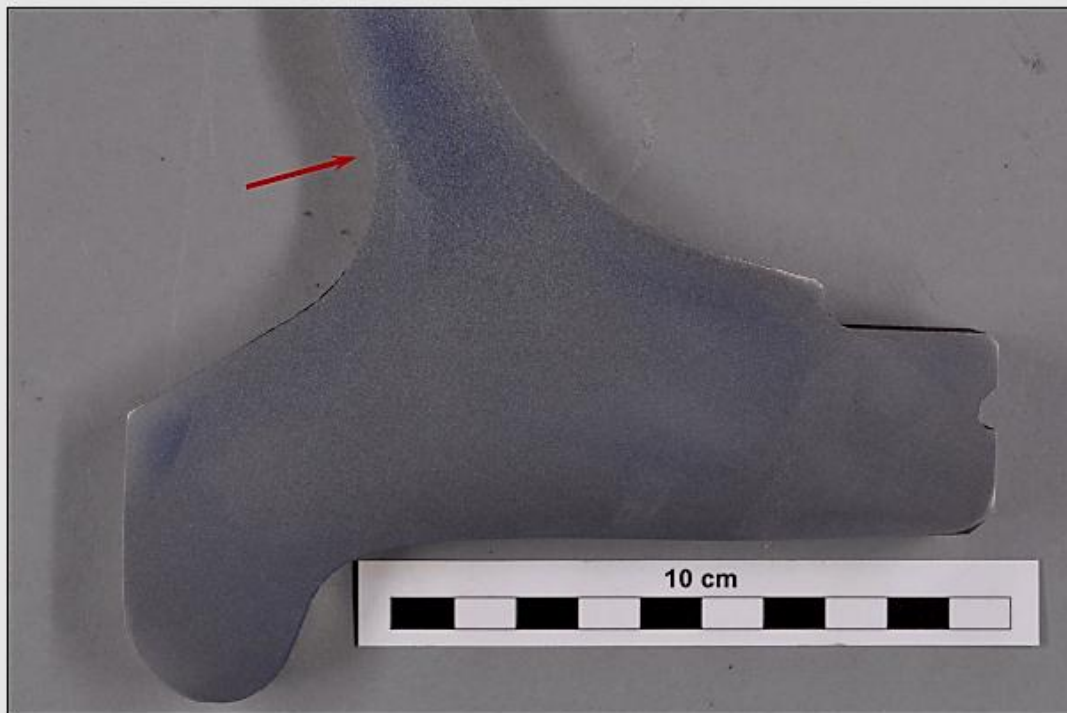
Sowohl vom Radkranz wie auch von der Lauffläche wurde ein metallographischer Schliff hergestellt. Der Querschnitt des Radkranzes ist in Abb. 4.1 wiedergegeben. Es ist keine großflächige Gefügeumwandlung infolge thermischer Beeinflussung erkennbar. Der rote Pfeil markiert die Stelle des Risses. Das Gefüge im gesamten Querschnitt des Radkranzes ist homogen ausgebildet und weist keine Auffälligkeiten auf.

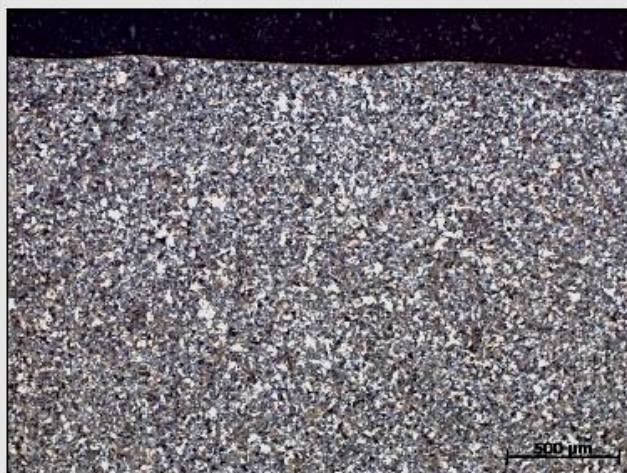
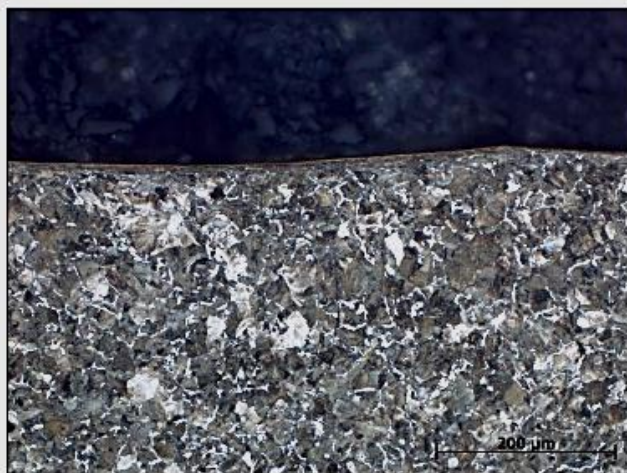
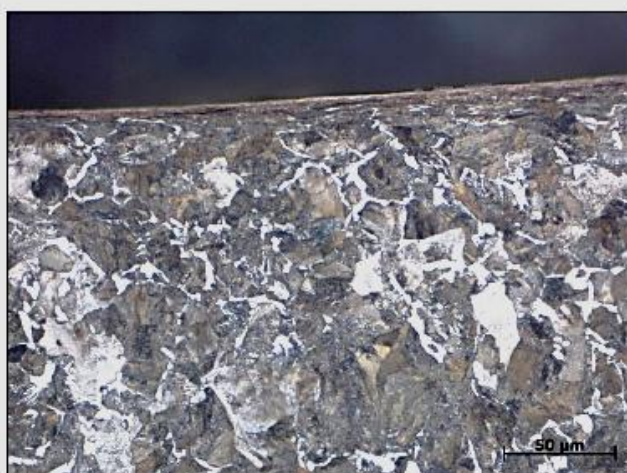
Die Abb. 4.2 bis 4.4 zeigen den Randbereich der Lauffläche in zunehmenden Vergrößerungen. Das Gefüge ist für einen Werkstoff dieser chemischen Zusammensetzung ein typisch perlitisches Gefüge mit Anteilen von Korngrenzferrit. Bei hoher Vergrößerung (Abb. 4.4) ist im Randbereich eine sehr dünne (ca. 1 μm) Schicht erkennbar. In diesem Bereich ist deutlich plastische Verformung sowie ein geringer thermischer Einfluss erkennbar.
