ZUSAMMENPRALL REX 7907 MIT RADFAHRER AUF EK KM 87,650

am 31. Oktober 2011

**Raab Ödenburg Ebenfurter Eisenbahn
EK km 87,650
Bf Mönchhof-Halbturm**

Untersuchungsbericht

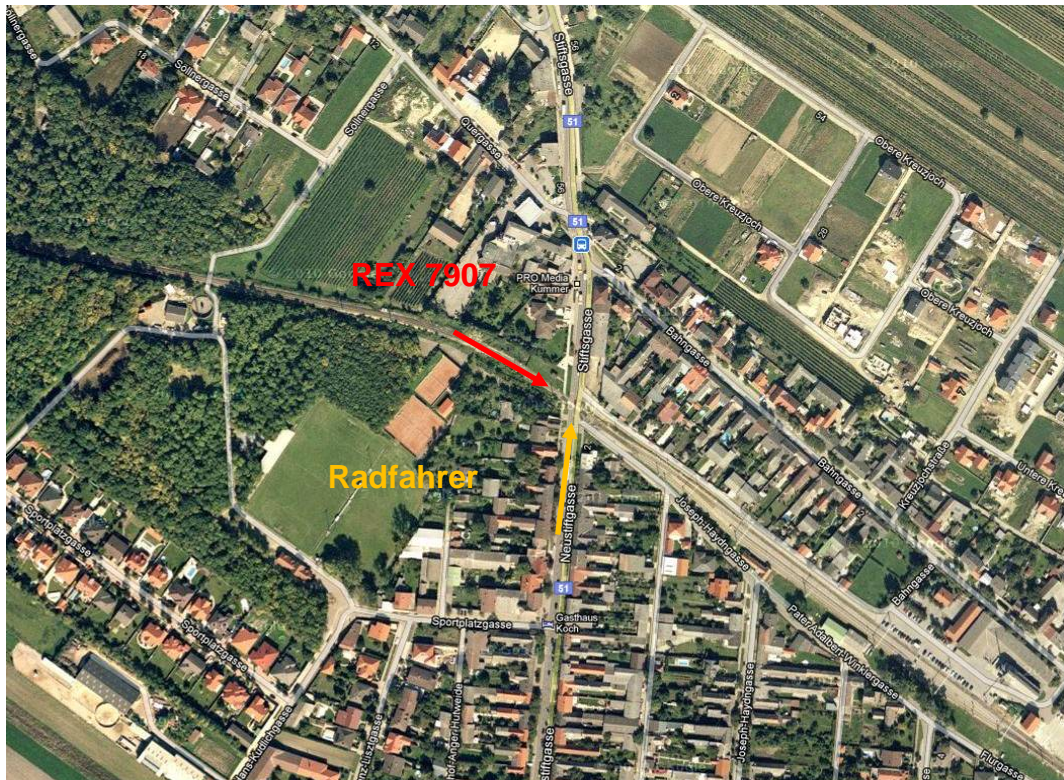
Abbildung 3 Situation vor Ort (Quelle: UUB)

Die EK ist in Fahrtrichtung des Zuges durch eine Lichtzeichenanlage gesichert. Zusätzlich ist bei den Zufahrtsmöglichkeiten zur EK das Gefahrenzeichen „Bahnübergang ohne Schranken“ in einer Entfernung von ca. 80 m auf beiden Seiten der EK aufgestellt.

An den Masten der Lichtzeichen sind die Gefahrenzeichen „Andreaskreuz“ (in einfacher Ausführung) angebracht. Der Radfahrer überquerte die EK aus Richtung Neustiftgasse kommend in Richtung Stiftsgasse.

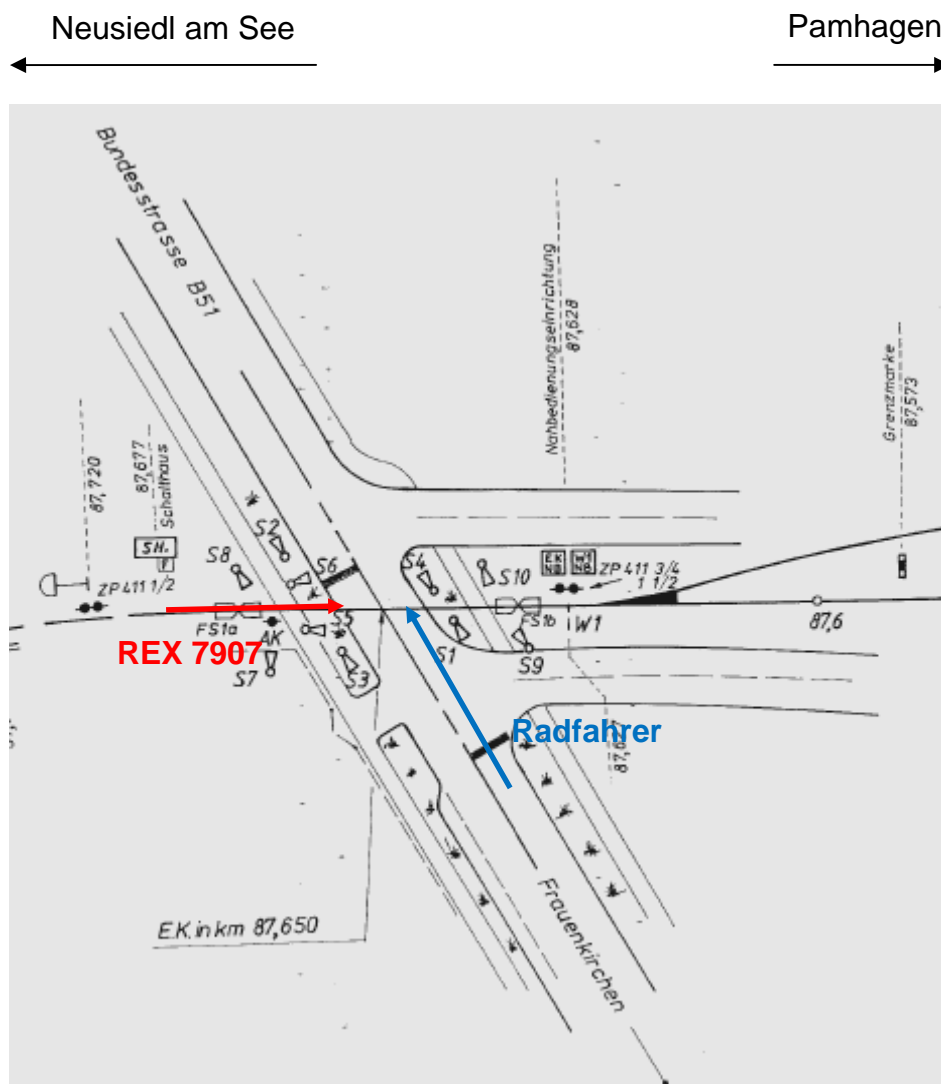
Abbildung 5 Lageskizze (Quelle: RÖEE AG)

Bei der Annäherung des in Richtung St. Andrä am Zicksee fahrenden REX 7907 fuhr der Radfahrer, in Fahrtrichtung des Zuges von rechts kommend über die EK, ohne auf den herannahenden Zug oder das Haltgebot der Lichtzeichenanlage zu achten. Laut Zeugenaussagen hat der Radfahrer zum Zeitpunkt des Zusammenpralls nach hinten, in Richtung eines anderen, ihm nachfahrenden Radfahrers geblickt. Zum Zeitpunkt der Kollision fuhr REX 7907 mit einer Geschwindigkeit von ca. 70 km/h. REX 7907 hatte weder die Möglichkeit, den Zusammenprall durch Einleitung einer Schnellbremsung oder durch das Abgeben des Signals „Achtung“ zu verhindern, noch die Folgen des Zusammenpralls zu minimieren.

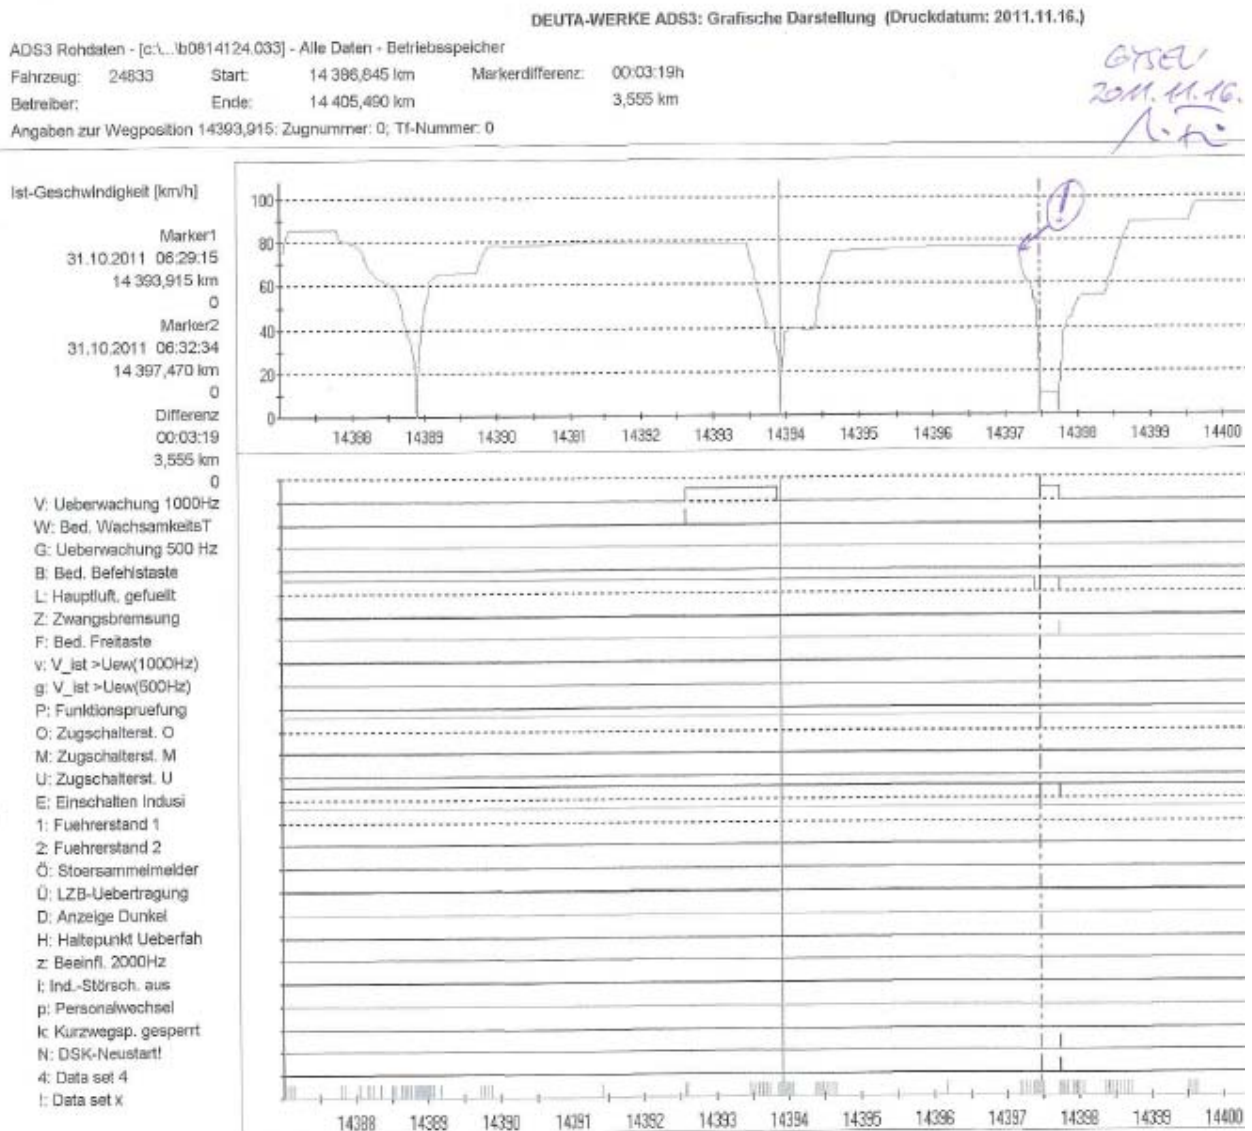
Abbildung 6 Auswertung Registriereinrichtung Z 7907 (Quelle: RÖEE AG)

Die Registriereinrichtung REX 7907 wurde von der ÖBB-Produktion GmbH ausgewertet und der UUB zur Verfügung gestellt. REX 7907 fuhr mit einer Geschwindigkeit von ca. 77 km/h, eine Schnellbremsung wurde eingeleitet. Die Fahrplangeschwindigkeit von 70 km/h wurde überschritten.

1. Der vorläufige Untersuchungsbericht wird zur Kenntnis genommen.
2. Im Punkt 3.3 des vorläufigen Untersuchungsberichtes ist die Auswertung der Registriereinrichtung des Zuges REX 7907 dokumentiert. Diesbezüglich wurde eine Überschreitung der Fahrplangeschwindigkeit von ca. 10% festgestellt. Die ÖBB Produktion GmbH hat in diesem Zusammenhang der Behörde ihre weitere Vorgangsweise zu berichten.
